平成16年度
航空機による海浜流調査報告書

荒井浜、桃崎浜、荒川河口、お幕場、
岩船港、岩船海水浴場、瀬波海岸

平成16年7月

第九管区海上保安本部

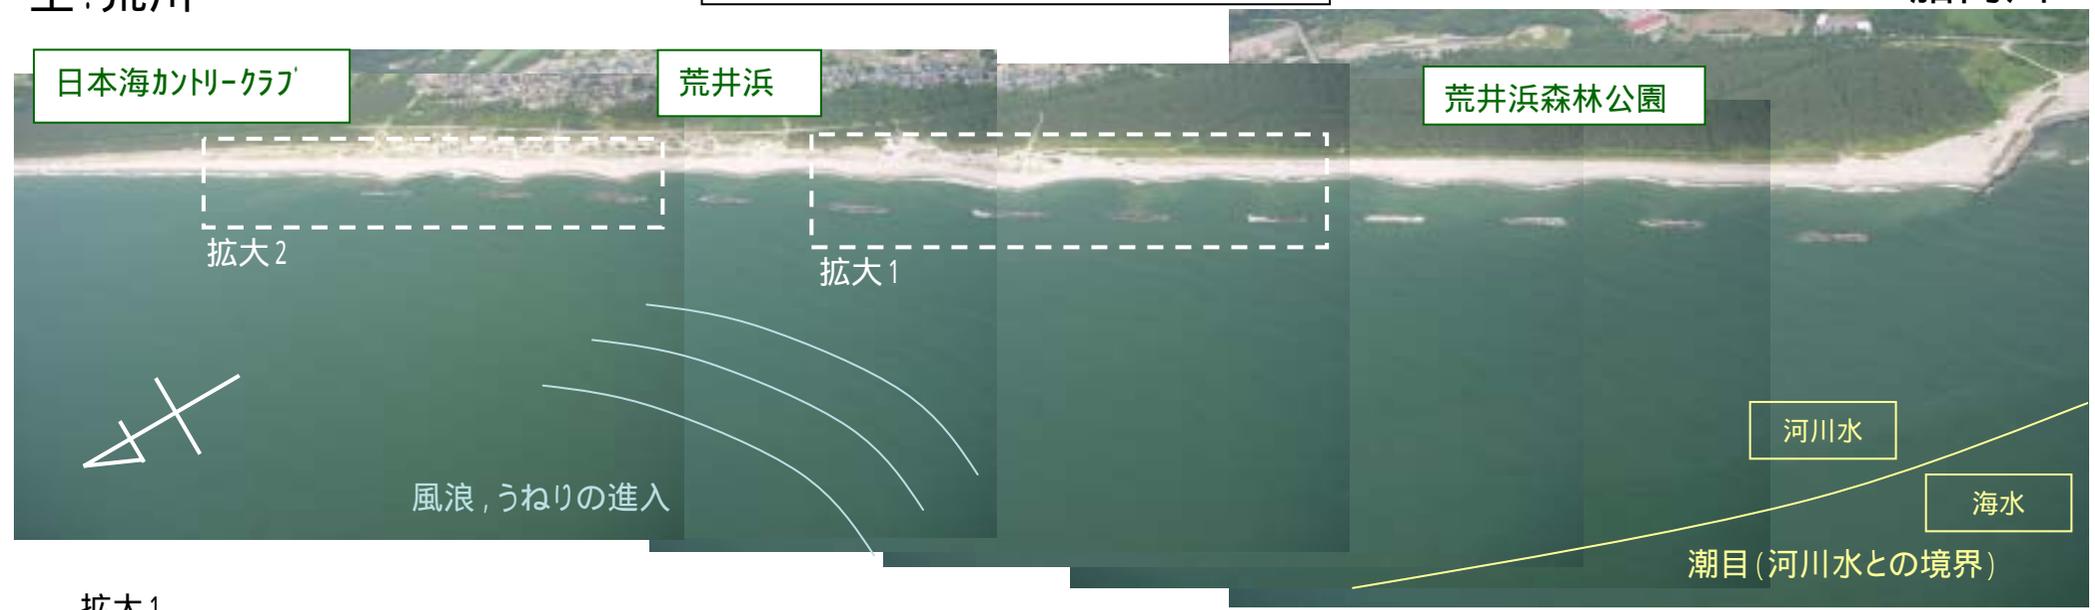
荒井浜付近 1(南側)

・胎内川の北に広がる砂浜海岸で、荒井浜付近1(南側)(以下南側)は砂が付き砂州が発達していた。荒井浜付近2(北側)(以下北側)は砂浜が狭く一部護岸工事中であった。

・南側、北側ともに離岸堤の内側には砂の堆積がみられ水深が浅かった。

・南側では離岸堤の規模に比例して砂州も発達していた。また、南側の離岸堤群の北端の堤の北側には広い範囲で砂が堆積しており、水深が浅くなっていた。

・砂州の堆積は離岸堤の中心よりも南側に多くみられた。

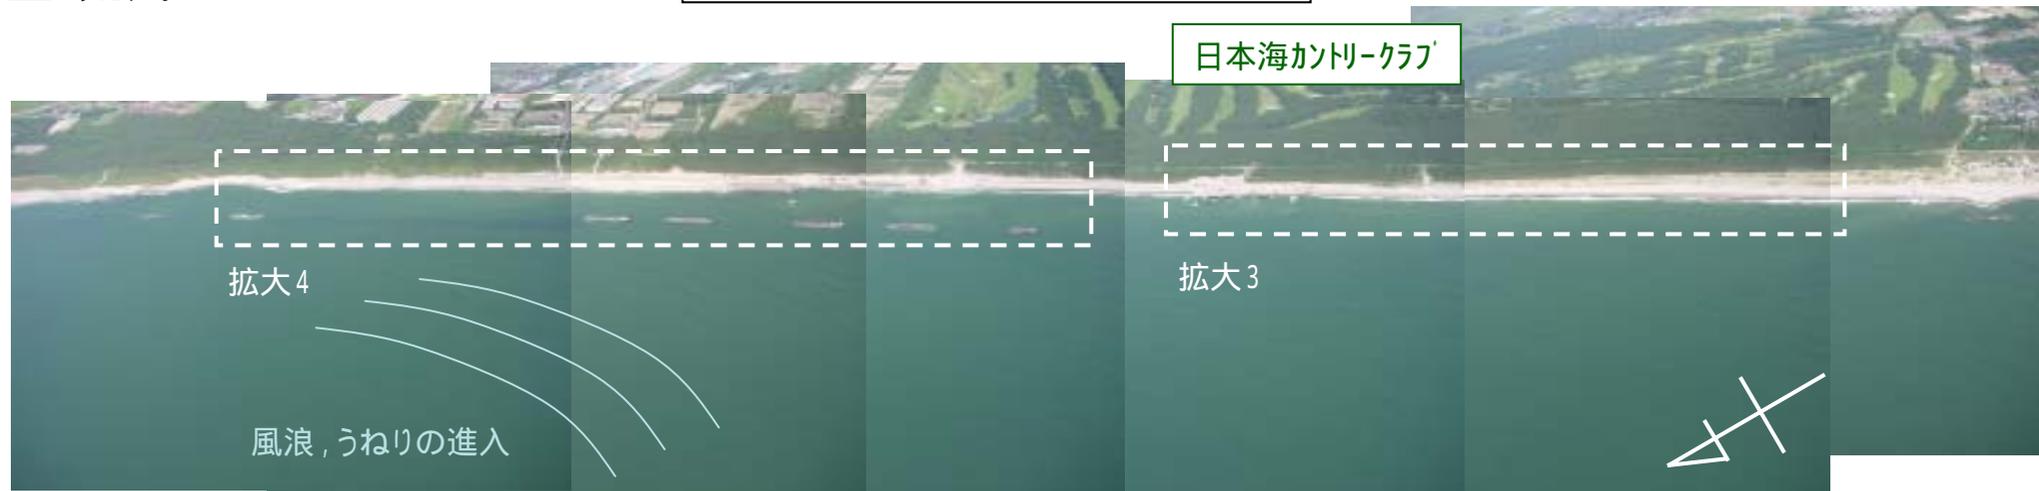
荒井浜付近 2(北側)

・海岸から約50m沖合いには南側と北側にそれぞれ離岸堤群が設置されており、北側には潜堤もあった。

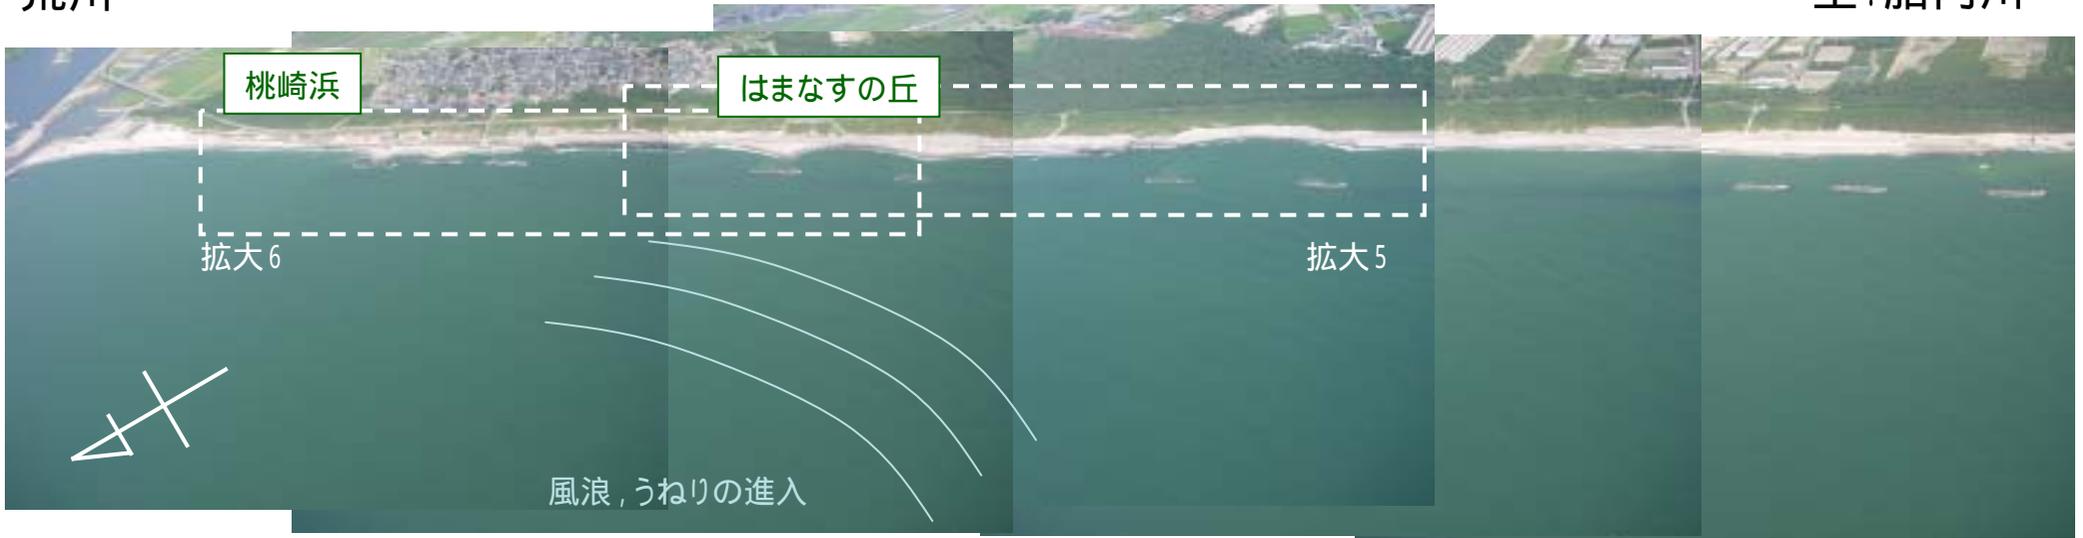
桃崎浜付近

・海岸から約50m沖合いには離岸堤及び潜堤が多数設置されていた。

・離岸堤の内側には砂の堆積がみられ水深が浅かった。

・砂州の堆積は離岸堤の中心よりも南側に多くみられた。

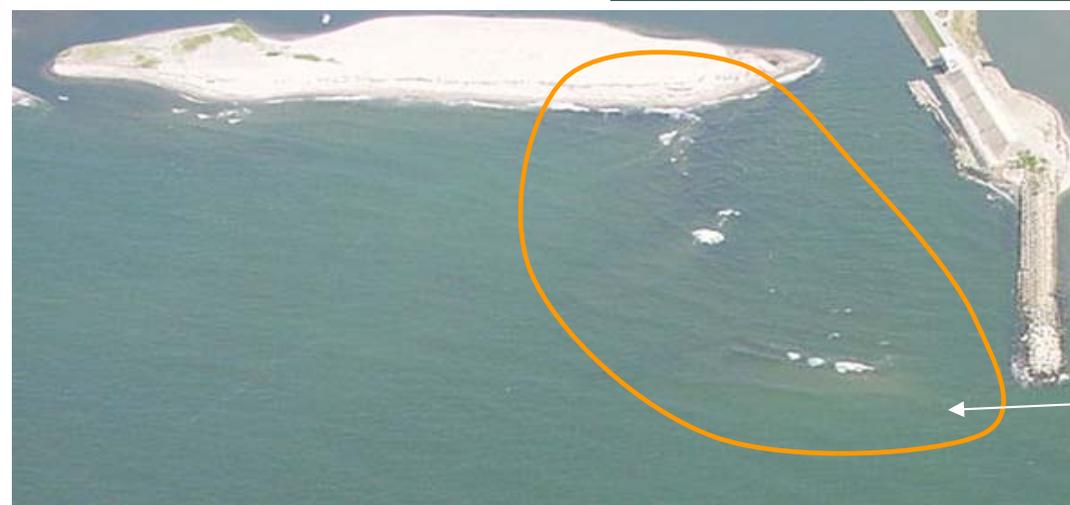
拡大1

・河口中央には、大きな砂溜まりがあり、河川水は左岸、右岸に2分割されて流入しており、主流は左岸側であった。流入口付近は砂が溜まり水深が浅いため、常に白波が立っていた。

砂が溜り, 水深が浅い
常に白波が立っている

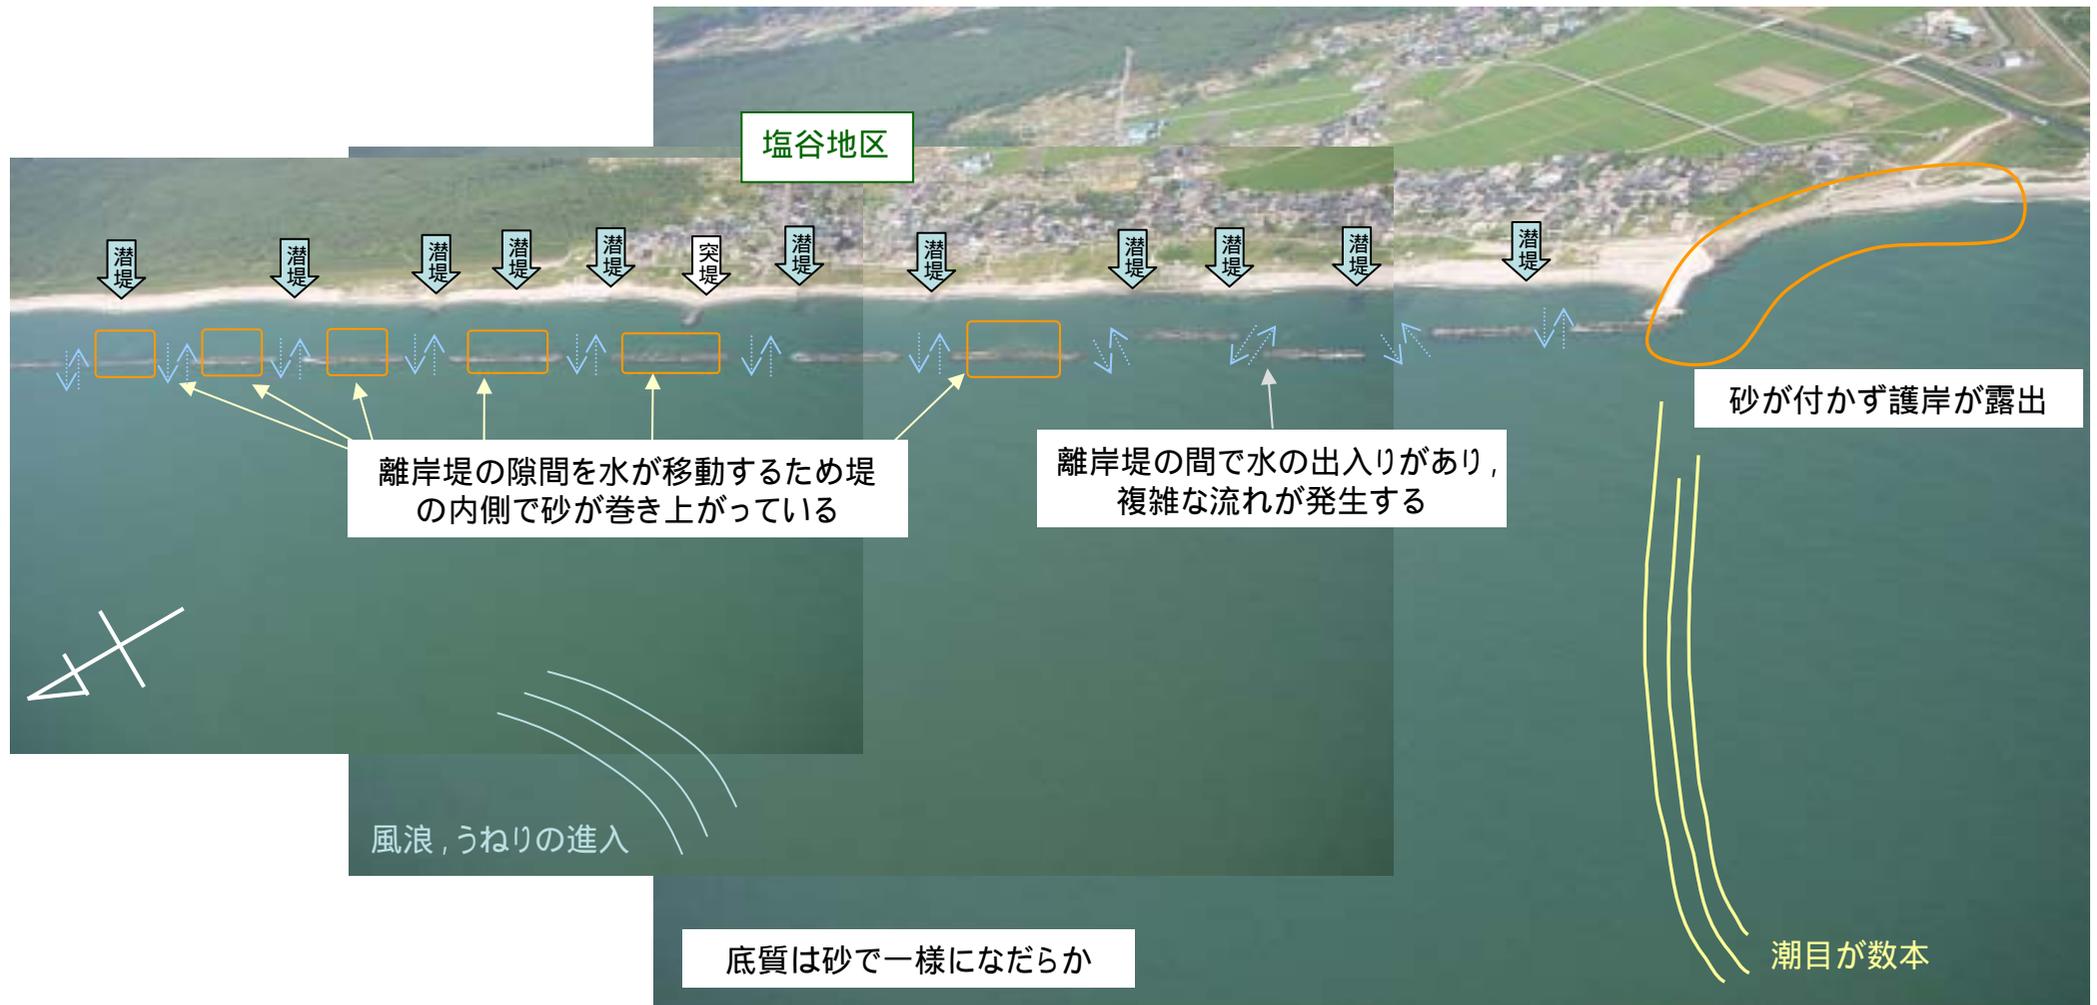
荒川河口域 2(北側)

・荒川河口付近2(北側)(以下北側)で、離岸堤の設置されている場所には

砂が付き、狭い砂浜海岸となっていた。

・北側の海岸から約50m沖合いには離岸堤群が設置されており、砂浜から沖向けに突堤及び潜堤が設置されていた。

・離岸堤の内側には砂の堆積がみられ水深が浅かった。

・離岸堤と離岸堤の間では、海水の出入りがあり、複雑な流れが生じていた。また離岸堤の隙間を海水が出入りするため、堤の内側で砂が巻き上げられ海水が濁っていた。

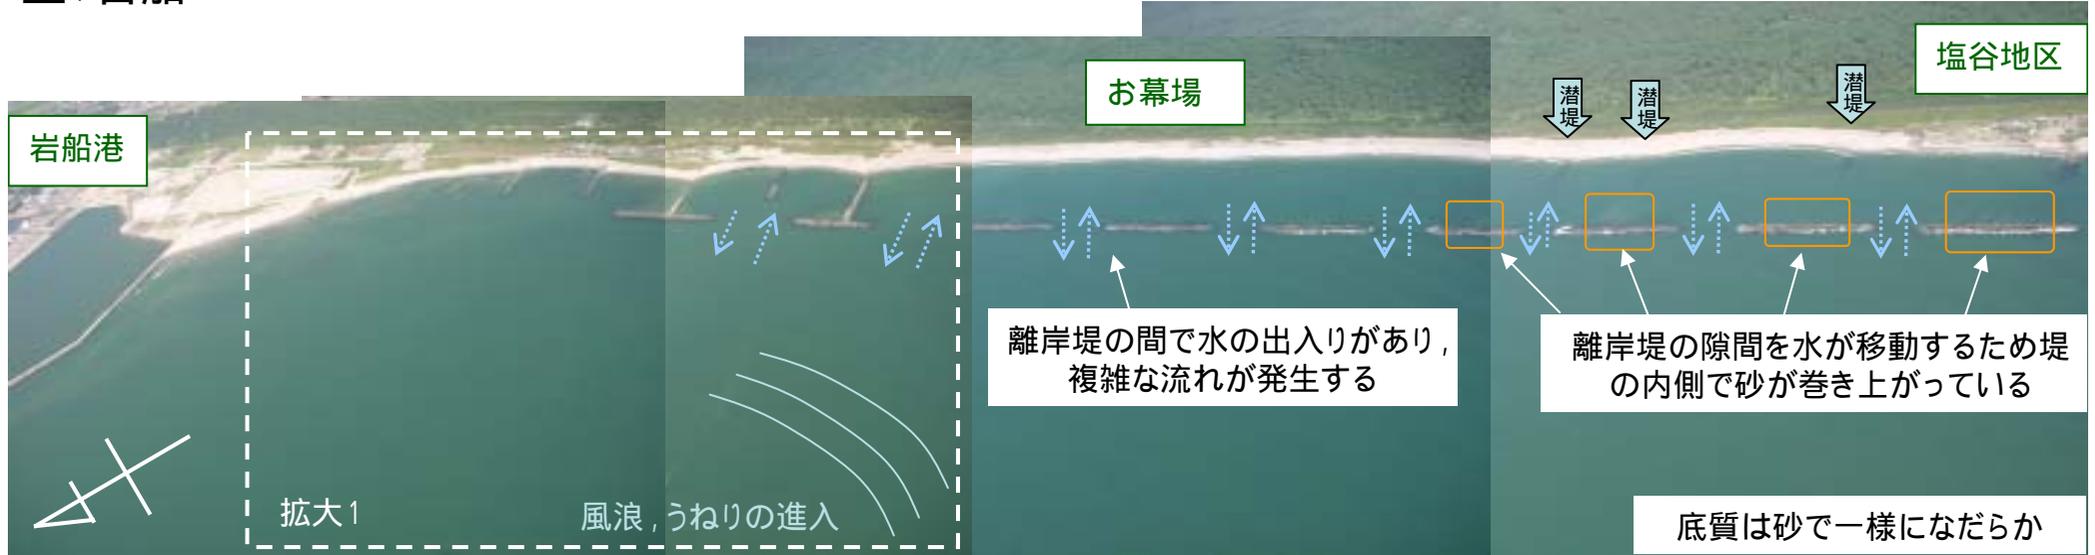
お幕場付近

・岩船港の南に広がる砂浜海岸で、全体的に砂浜は狭く、砂州の発達もみられなかった。

・海岸から約50m沖合いには離岸堤が多数設置されており、砂浜から沖向けに突堤及び潜堤が設置されていた。

・離岸堤の内側には砂の堆積がみられ水深が浅かった。

・離岸堤と離岸堤の間では、海水の出入りがあり、複雑な流れが生じていた。また離岸堤の隙間を海水が出入りするため、堤の内側で砂が巻き上げられ海水が濁っていた。

・T字に入れられた2つの突堤のうち、南側の先端から沖に向かい薄い潮目がみられた。

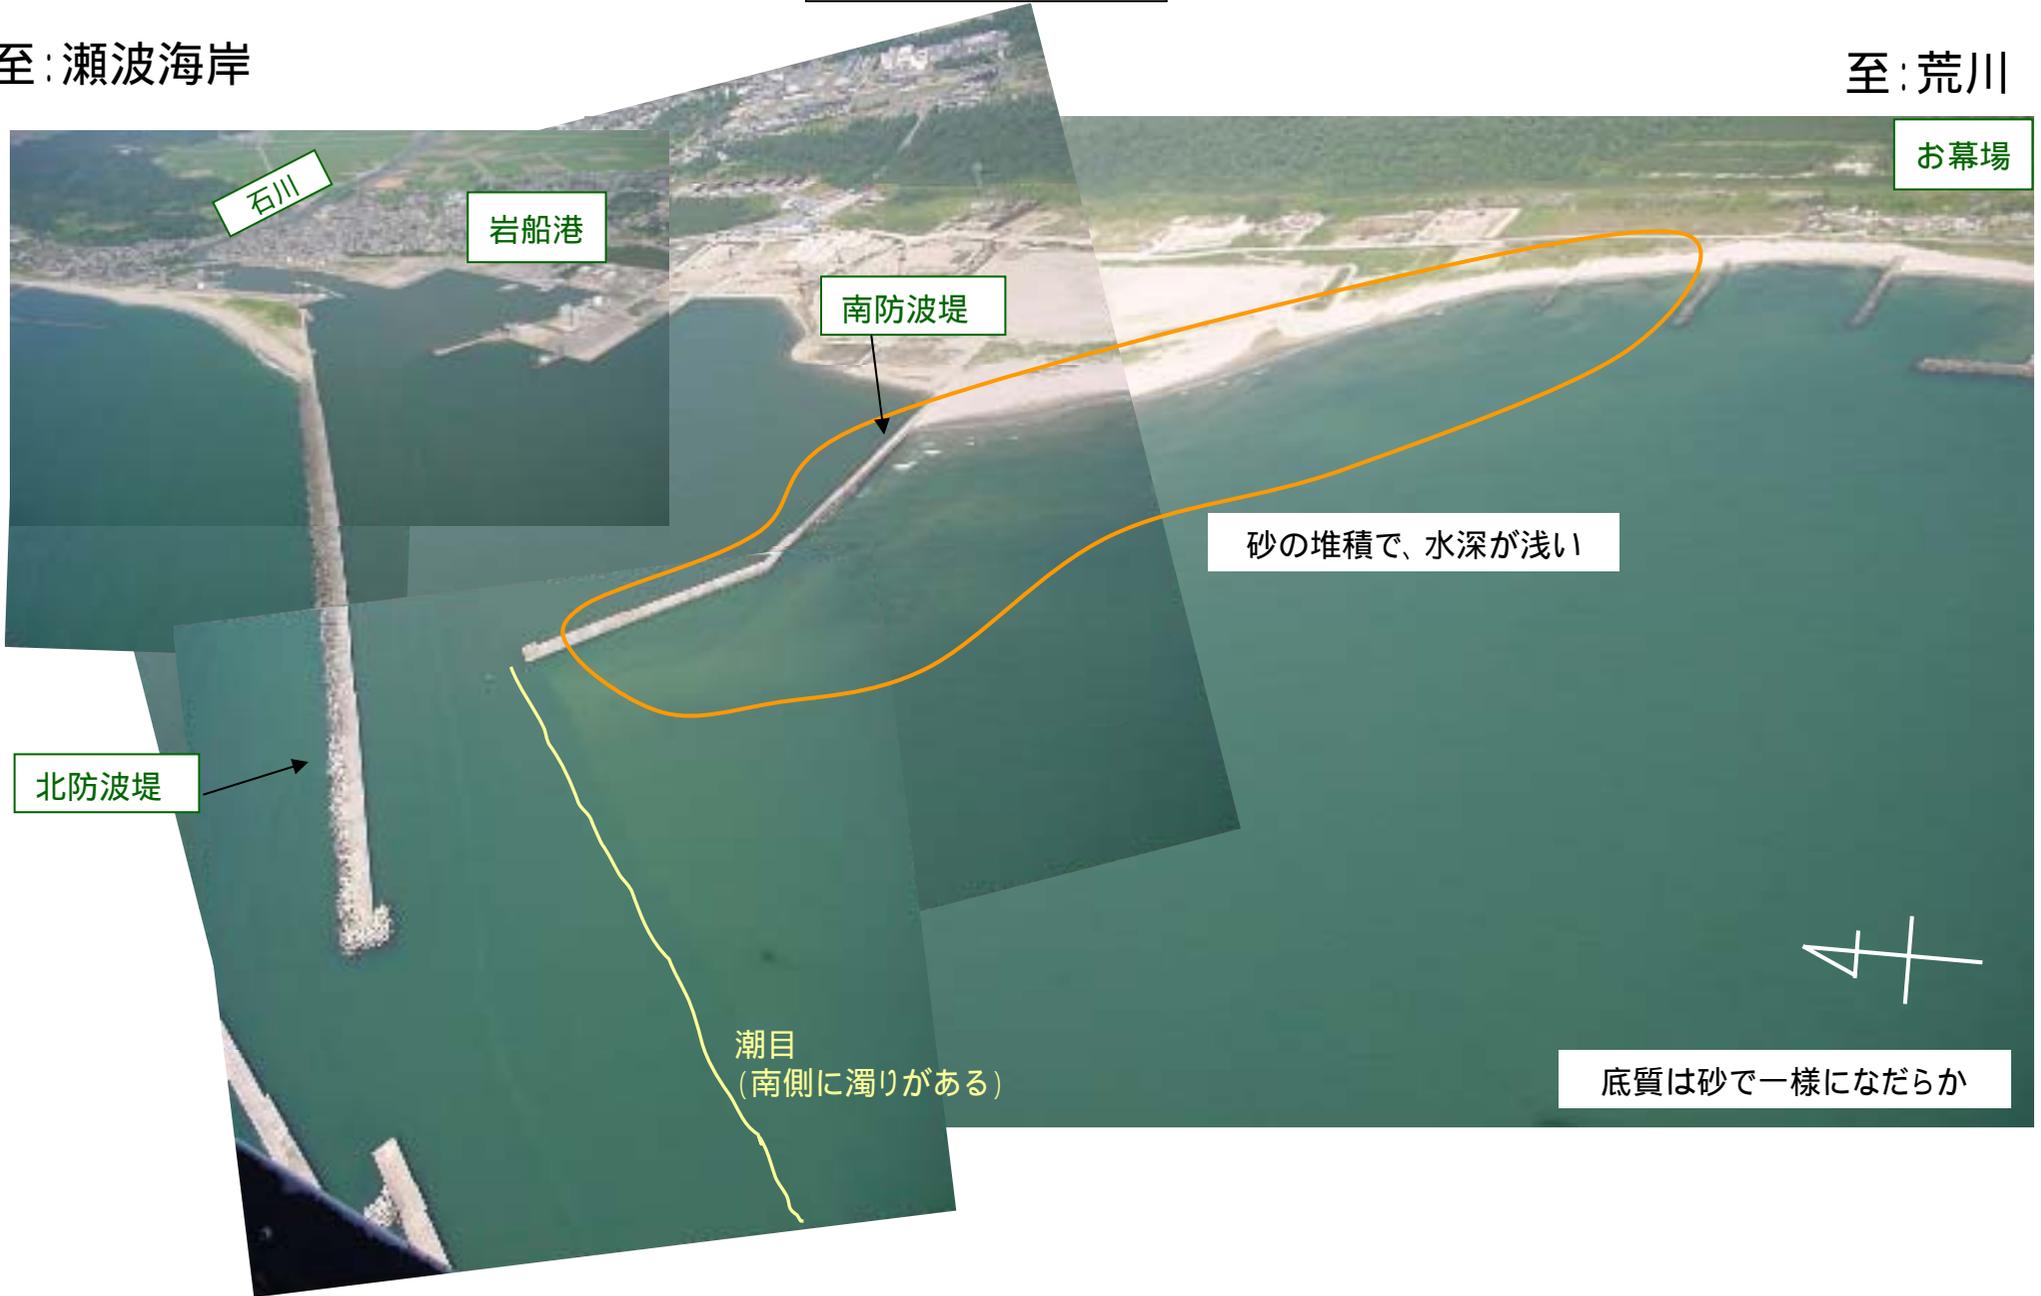
岩船港付近

・港の南防波堤基部では砂浜が発達しており、付近海域にも砂が堆積しており水深が浅かった。

- ・南防波堤の先端から西南西方に潮目があり、南側で濁っていた。

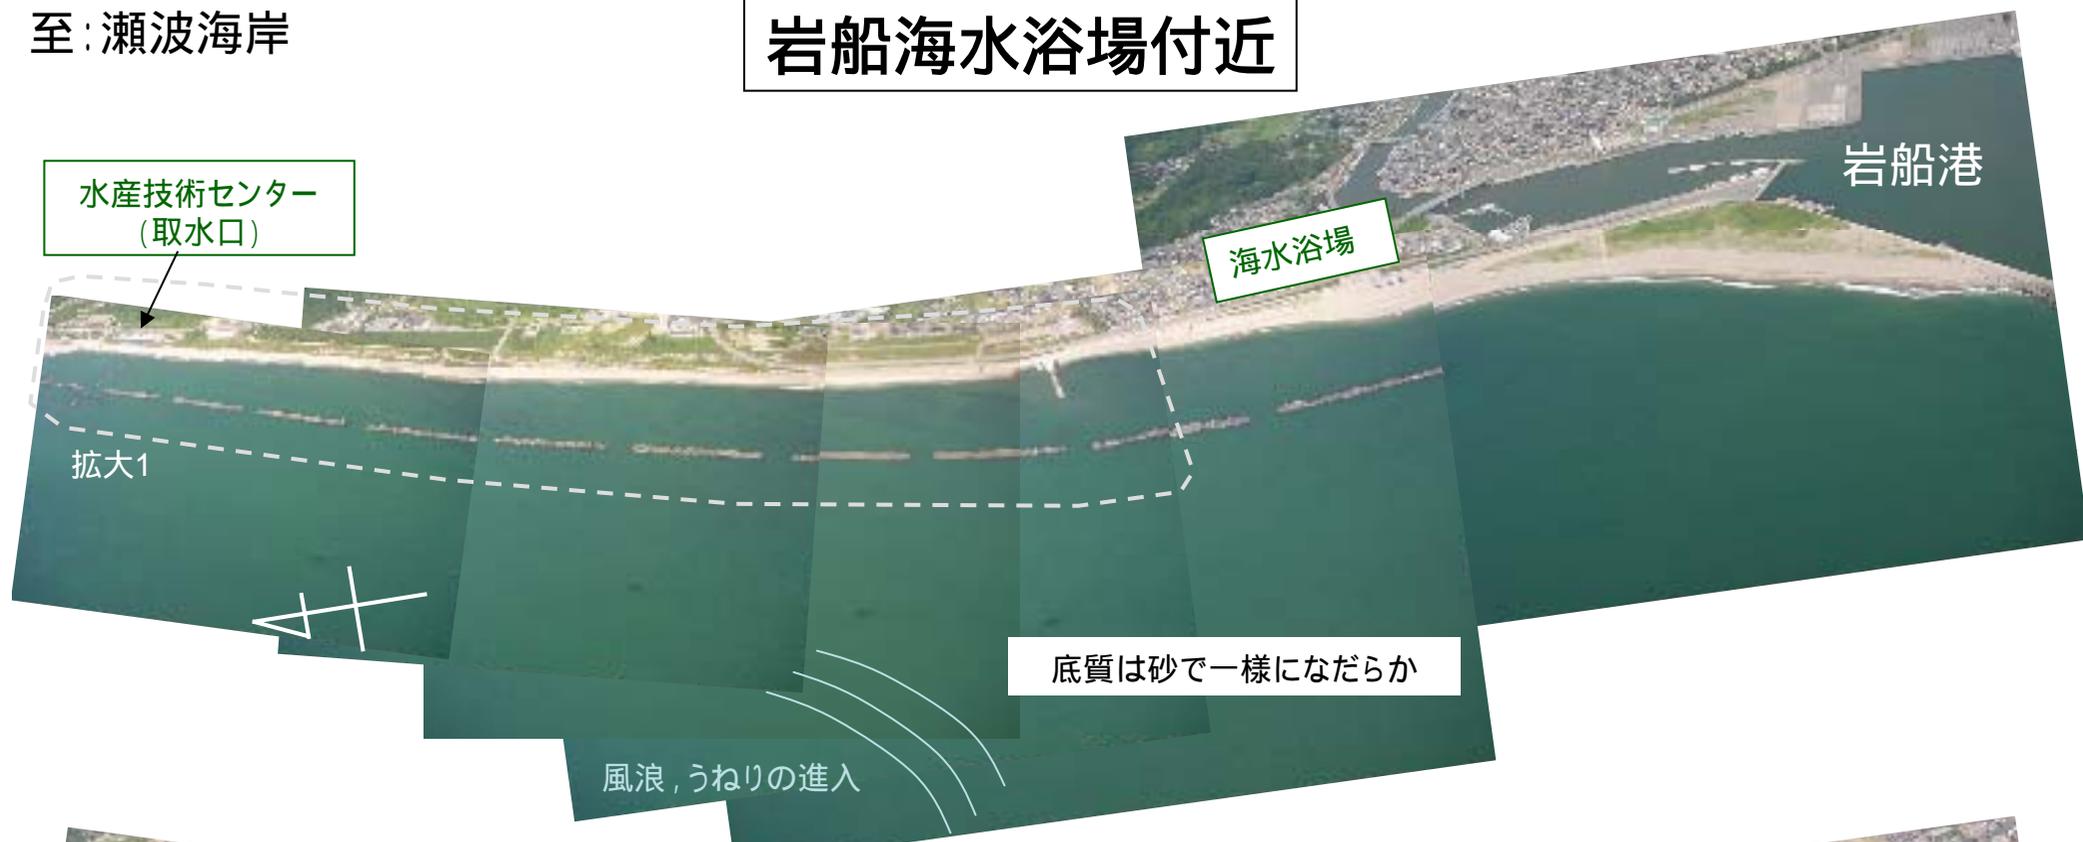
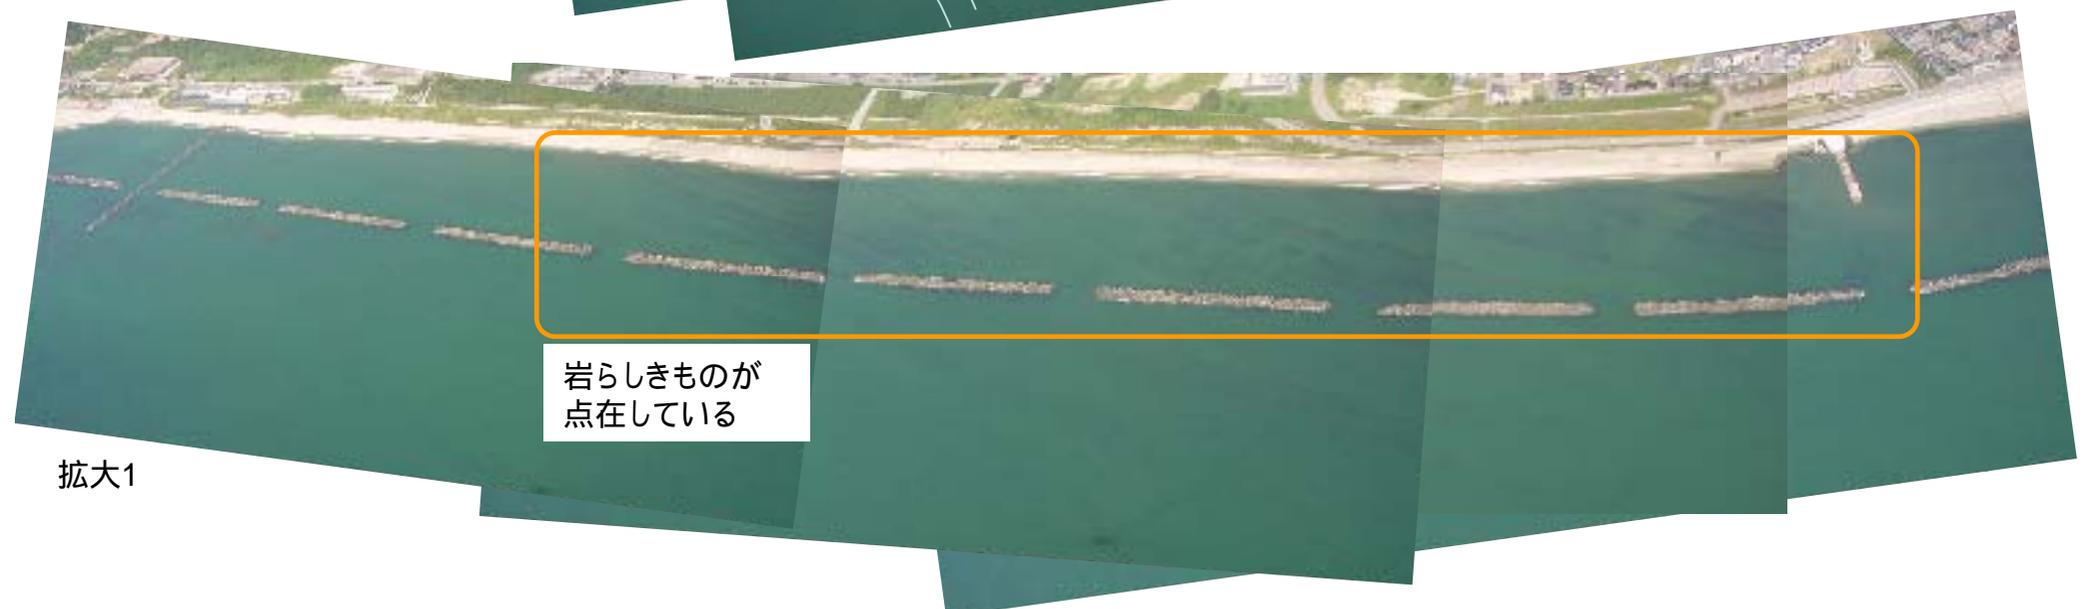
岩船海水浴場付近

- ・岩船港の北に広がる砂浜海岸で、岩船港北防波堤から海水浴場前面までは砂浜が発達していたが、海水浴場の北側は一部護岸である。

- ・北側の海岸から約50m沖合いには離岸堤が多数設置されていた。

- ・離岸堤の内側には砂の堆積がみられ水深が浅く、規則正しく並ぶ岩らしきものが点在していた。

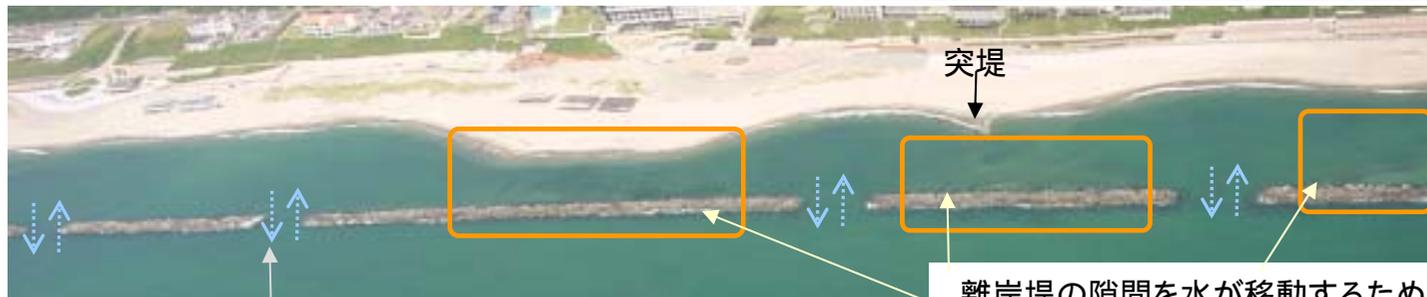
拡大1

離岸堤の間で水の出入りがあり, 複雑な流れが発生する.
水深は深い.

離岸堤の隙間を水が移動するため堤
の内側で砂が巻き上がっている

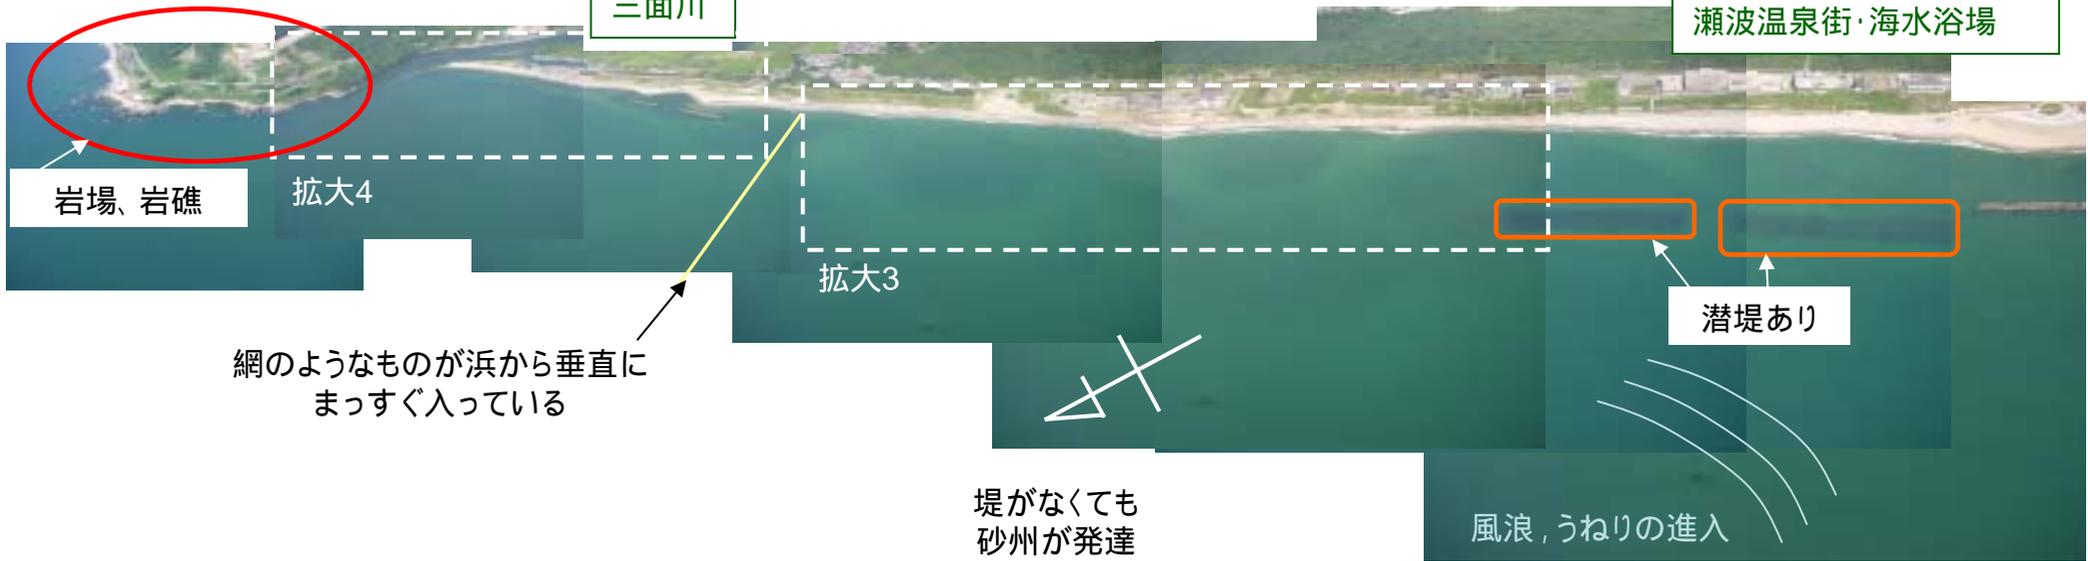
瀬波海岸付近 2(北側)

- ・南側の離岸堤の内側には砂の堆積がみられ水深が浅かった。瀬波海岸2(北側)(以下北側)の離岸堤周辺は全体的に水深が浅いが、離岸堤と離岸堤の間に深みがみられた。

- ・北側では海岸近くに深みが点在しており、離岸堤が無くても砂州が発達している場所が見られた。

網のようなものが浜から垂直にまっすぐ入っている

堤がなくても砂州が発達

風浪,うねりの進入

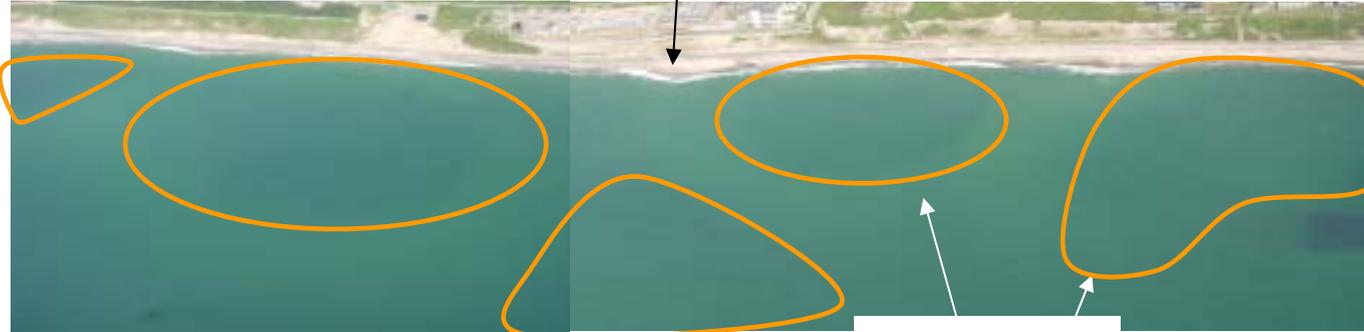
拡大3

水深が深い

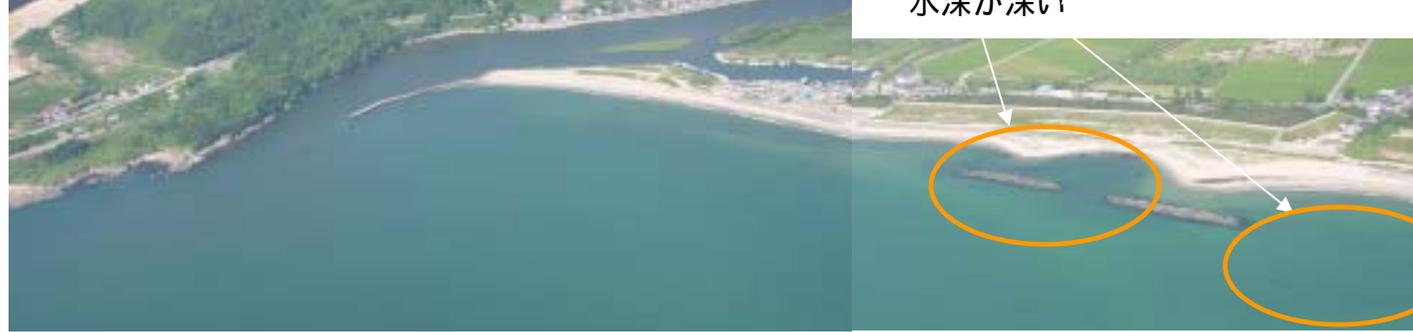
拡大4

水深が深い

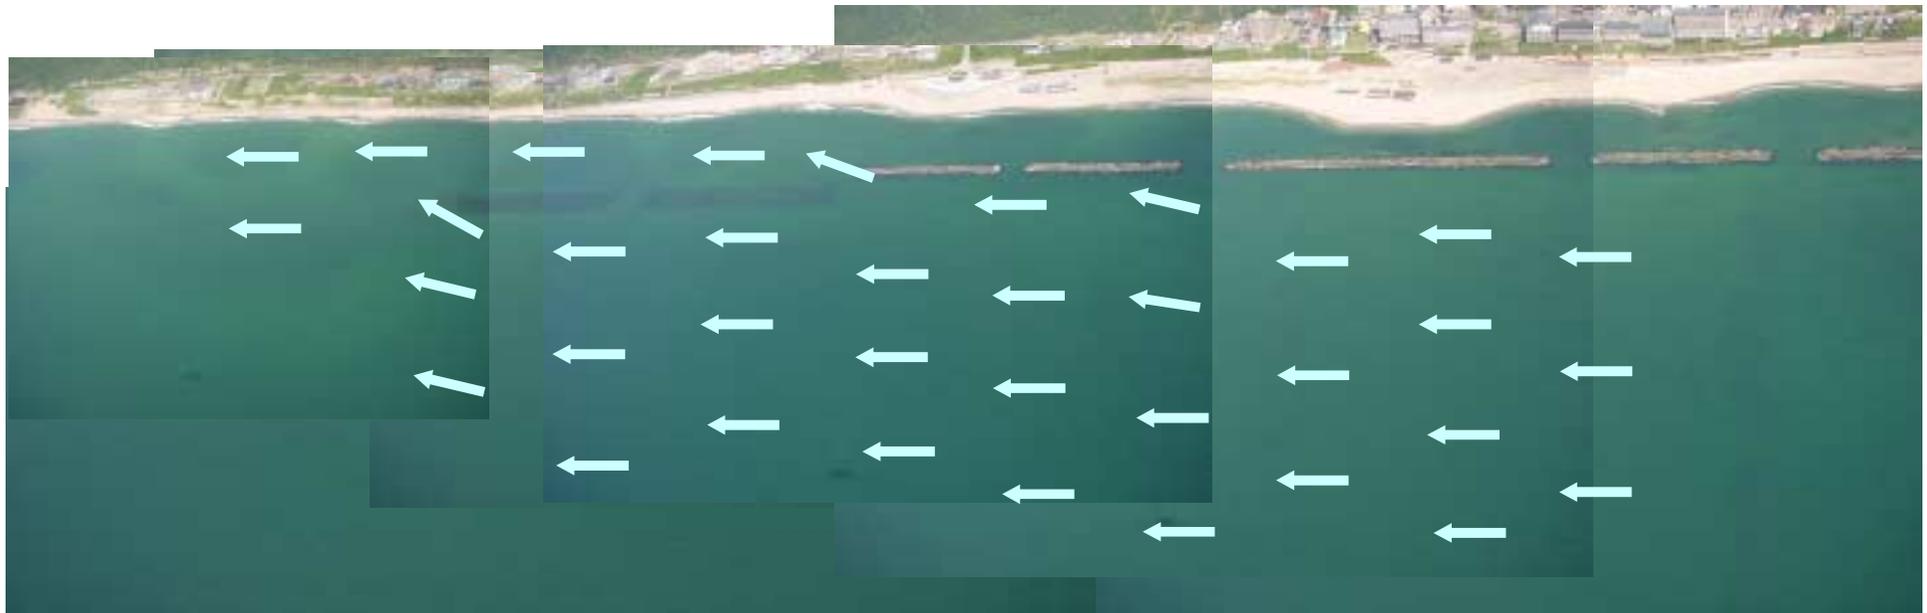
瀬波海岸付近の海況

- ・平成16年7月6日に実施した漂流調査によれば、瀬波海岸付近の流れは、岩船側から岩ヶ崎側に向かいほぼ海岸線に沿って0.08~0.72m/sの強い流れが存在しています。
- ・瀬波海岸付近は砂浜海岸で、暗礁はありませんが、潜堤(海底に設置された波消しブロック)が設置されています。
- ・波消しブロックの内側は砂が堆積して浅くなっていますが、波消しブロックのすぐ近くではブロックの隙間を行き来する海水の流れがあり、ブロックに吸い寄せられる事があるため注意が必要です。
- ・風や波が強くなると、波消しブロックと波消しブロックの間から、沖に向かう強い流れが発生することがあるため注意が必要です。

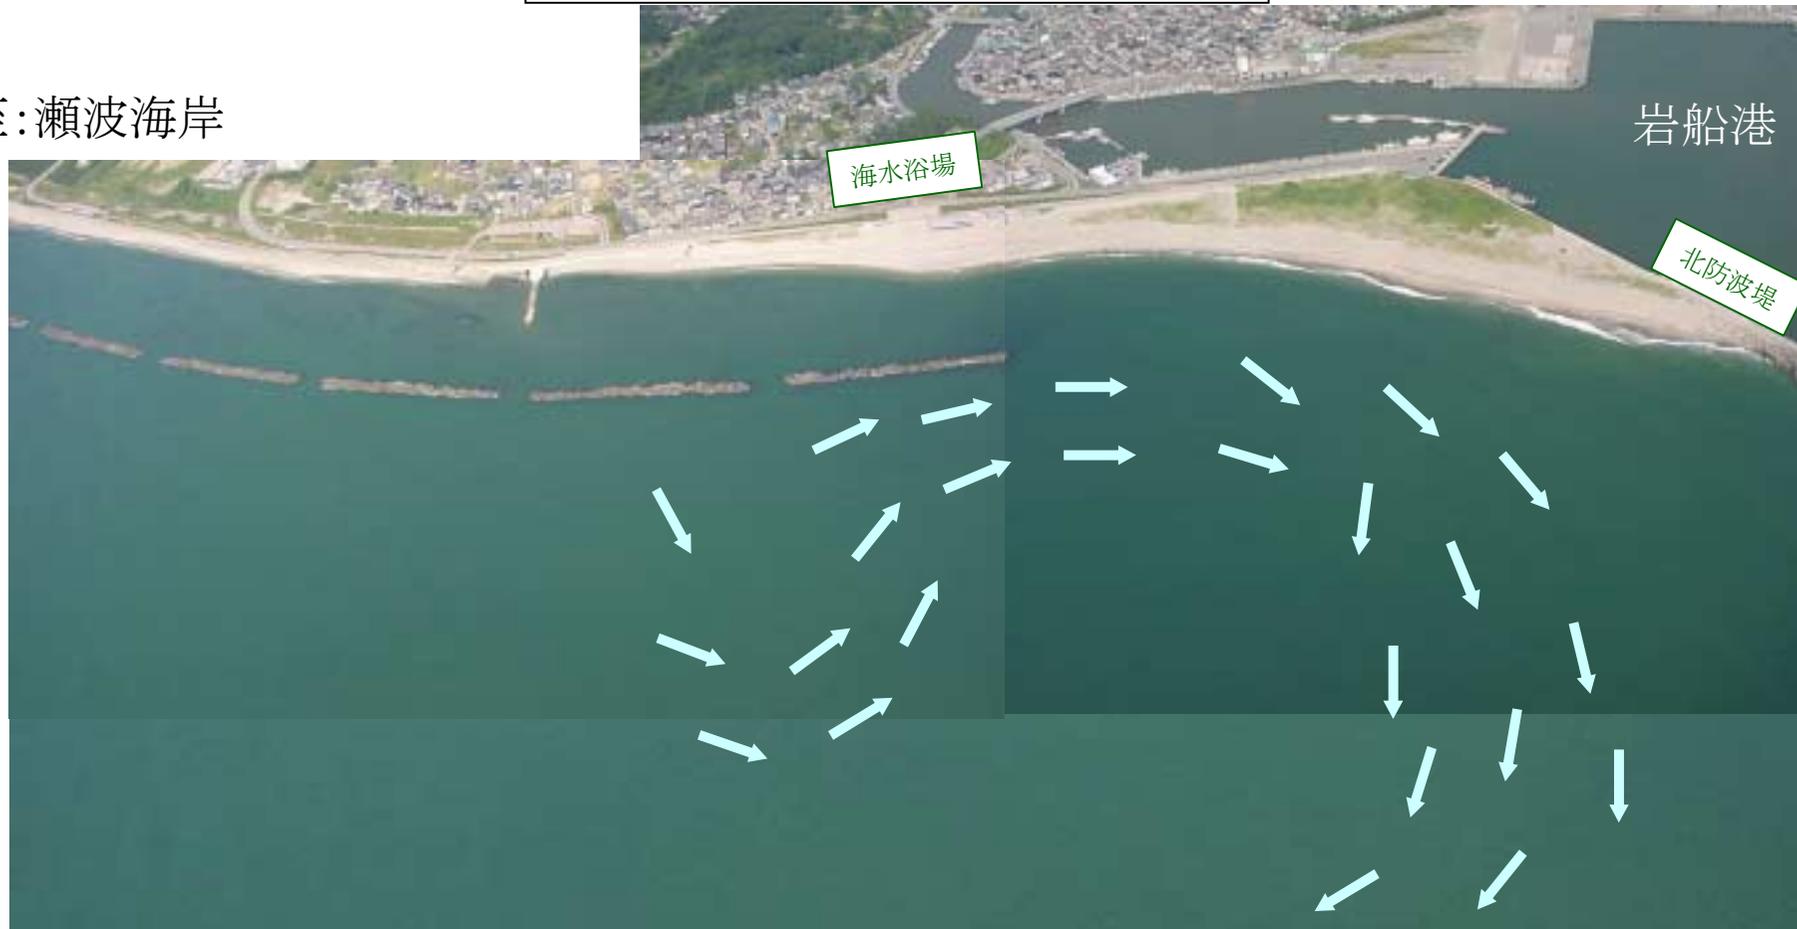
岩船海水浴場付近の海況

- ・平成16年7月6日に実施した漂流調査によれば、岩船海水浴場付近の流れは、波消しブロック付近で瀬波海岸側から岩船港側に向かいほぼ海岸線に沿って0.08~0.21m/sでな流れており、その沖合いでは海水浴場から沖へ向かう0.07~0.23m/sの弱い流れが存在しています。
 - ・岩船海水浴場付近は砂浜海岸です。
 - ・波消しブロックのすぐ近くではブロックの隙間を行き来する海水の流れがあり、ブロックに吸い寄せられる事があるため注意が必要です。
- また、風や波が強くなると、波消しブロックと波消しブロックの間や、北防波堤付近の砂浜では沖に向かう強い流れが発生することがあるため注意が必要です。
