なおえつ海水浴場付近流況調査 報 告 書

平成 2 0 年 9 月

第九管区海上保安本部

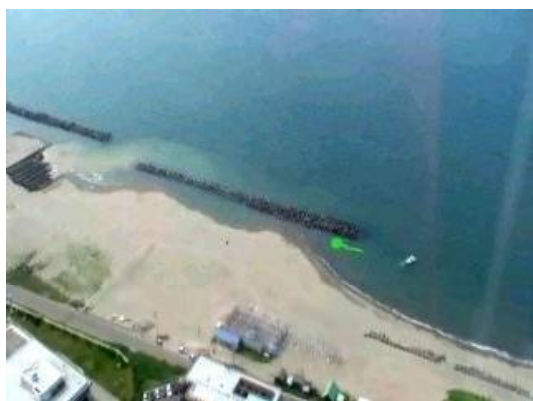
写真 1

観測開始

東側の離岸堤(写真 1 中央)の東端(図 12、A)に着色剤を散布した。

また、中央の離岸堤の東側の岸(図 12、B, C 付近)では、海浜の造成作業(写真 1 左端)が行われており、濁った海水が離岸堤の間を抜けて、その後東へ流れている様子が確認できた。

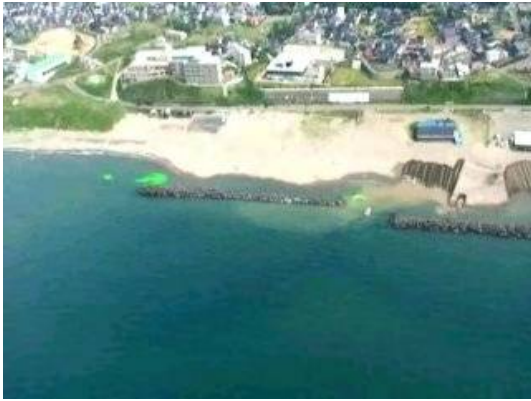
写真 2

5 分後

東側の離岸堤(写真 2 中央)の西端(図 12、B)に着色剤を散布した。
東端に散布した着色剤はあまり流されていない。

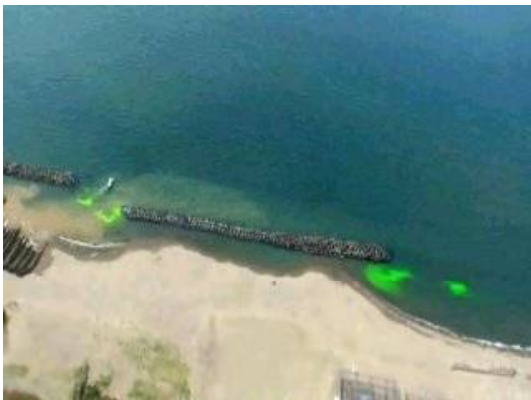
写真 3

6 分後

中央の離岸堤(写真 3 左端)の東端(図 12、C)に着色剤を散布した。
東の離岸堤の東端に散布した着色剤(写真 3 右側)は、移動せず若干拡散している。

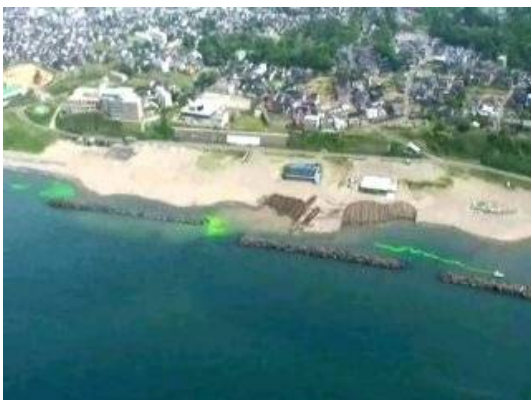
写真 4

12 分後

中央の離岸堤の西端から西の離岸堤の西端へ線状に着色剤を散布した。(写真 4 右側)(図 12、D)
中央と右側の離岸堤の間の着色剤(図 12、C)は拡散し東へ流れている。

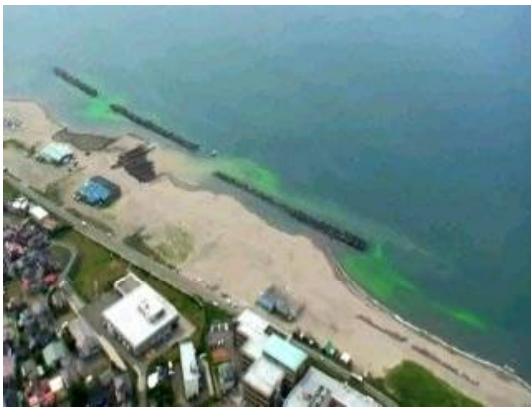
写真 7

25分後

速い流れは観測されなかった。
全体的に東へゆっくり流れている。

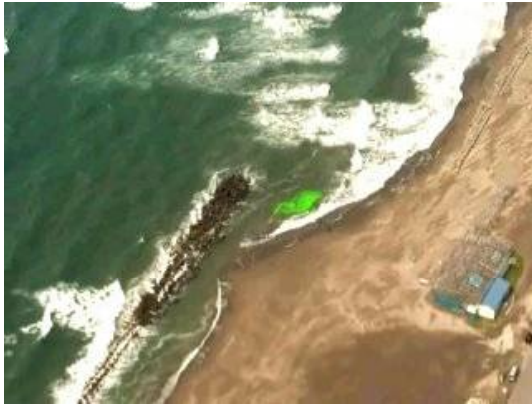
写真 8

着色剤散布から 20 秒後

着色剤の散布を開始した。
着色剤の先端は海岸線に沿って東へおよそ 20 m 進んだ。速さは秒速 1 m (約 2 ノット) 程度と考えられる。

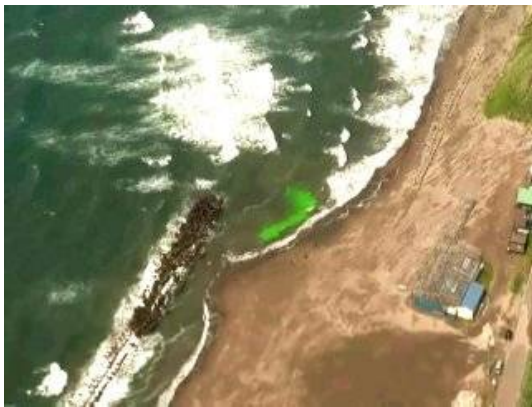
写真 9

1 分後

流速は遅くなり、沖へ向きを変えた。

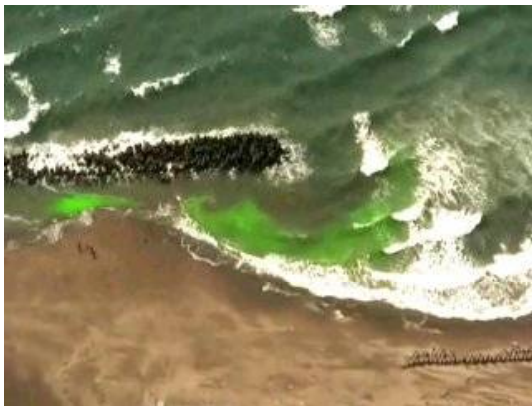
写真 10

4 分後

沖へ進んだ流れは、離岸堤の延長線上に達した。
流れが沖へ向きを変えてから約 3 分。岸から離岸堤までおよそ 30 m なので流速は分速約 10 m (約 0.3 ノット) 程度と考えられる。

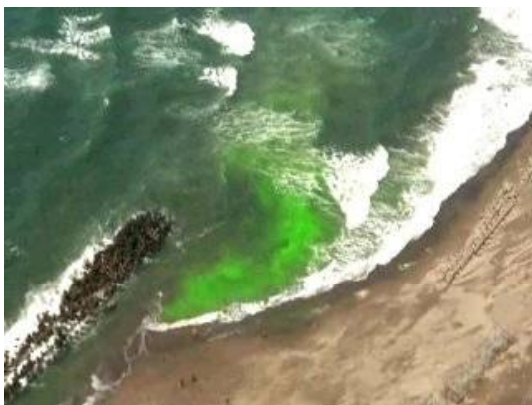
写真 11

8 分後

流れは離岸堤の延長線上付近で拡散しているようである。それ以上の沖への進行は確認できなかった。

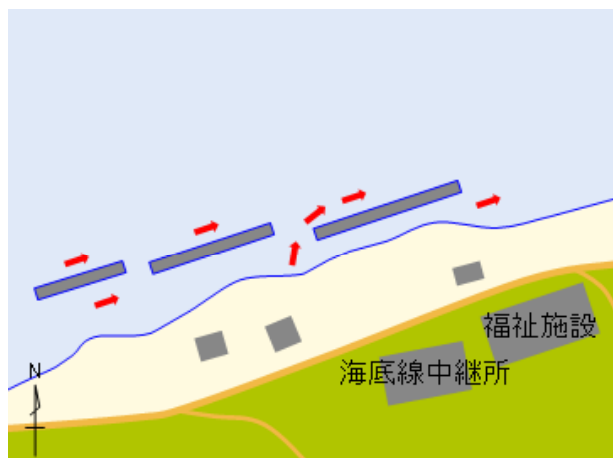
図14 5月20日の状況

離岸流が観測され、その流速は分速約10m(約0.3ノット)と考えられる。
また、離岸堤と岸との間の東への流れは強く、毎秒約1m(約2ノット)程度と考えられる。
東進した流れは離岸堤から離れたところで北へ向きを変え、離岸流となっている。
離岸流は離岸堤の延長線上付近で拡散している。

19日と20日を比較すると、明らかに流れの状況が違う。
荒天時には流れが速く、離岸流の発生する危険性が高まる。

19日は沖にある離岸堤を越える波は見られなかったが、20日は波が離岸堤を越えていたため、海水が沖へ戻らず離岸堤と岸との間を通り、その後、沖へ向かう流れを作っていたのではないかと考えられる。

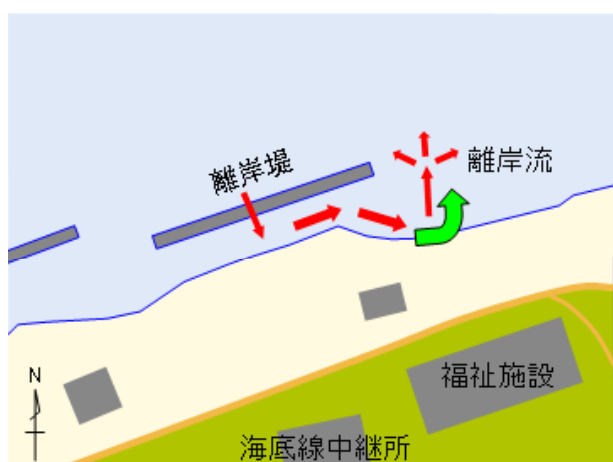
図15 5月19日の状況

離岸流は観測されなかった。
全体的に東への弱い流れがみられた。
中央の離岸堤と東側の離岸堤の間から沖へ弱い流れがある。
