平成21年度
航空機による海浜流調査報告書

平成21年10月
第九管区海上保安本部

平成21年度航空機による海浜流調査報告書

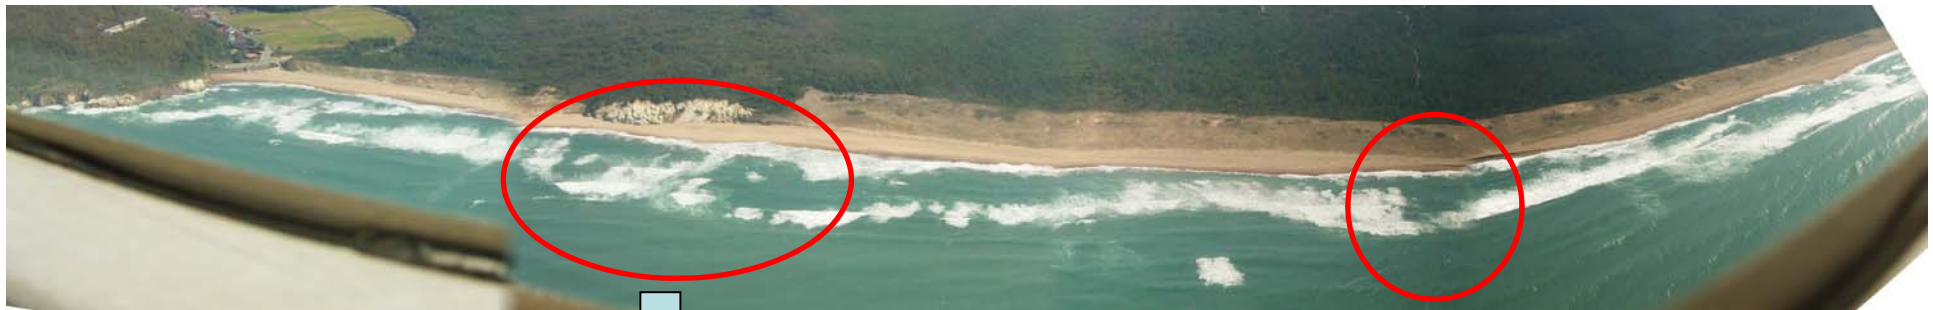
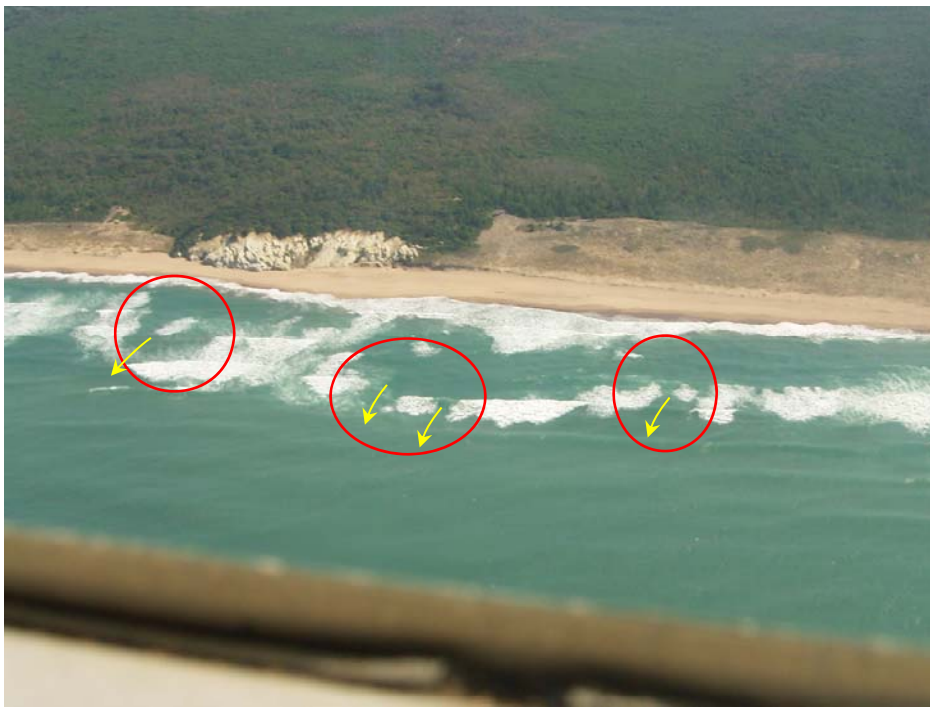
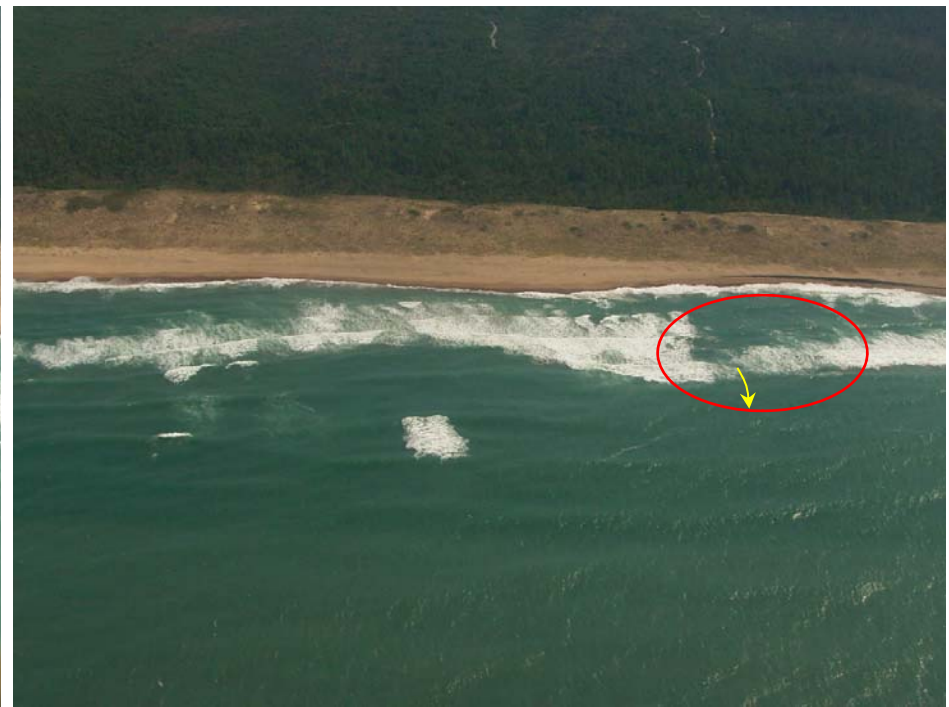
(1) 黒崎海水浴場付近

- ・海岸部、沖合部ともに波が多少出ている。砂浜には打寄せによる白波がみられた。
- ・白波の中にとぎれている部分を確認した。離岸流の可能性が高いと思われる。

白波の中、とぎれている部分を確認された。離岸流発生の可能性あり。

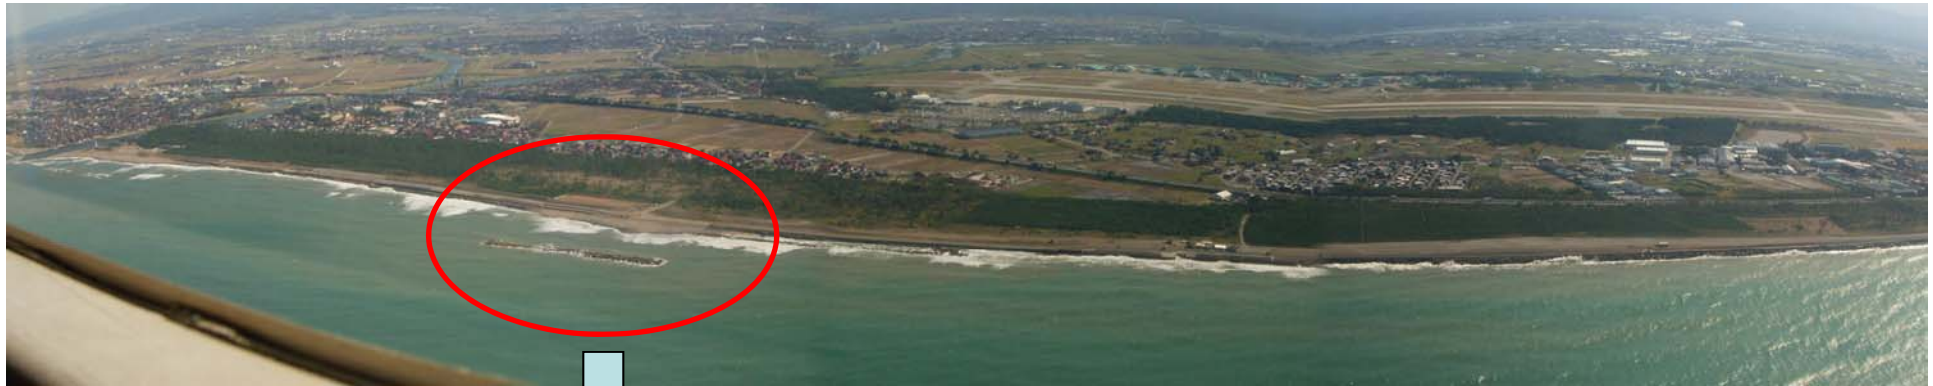
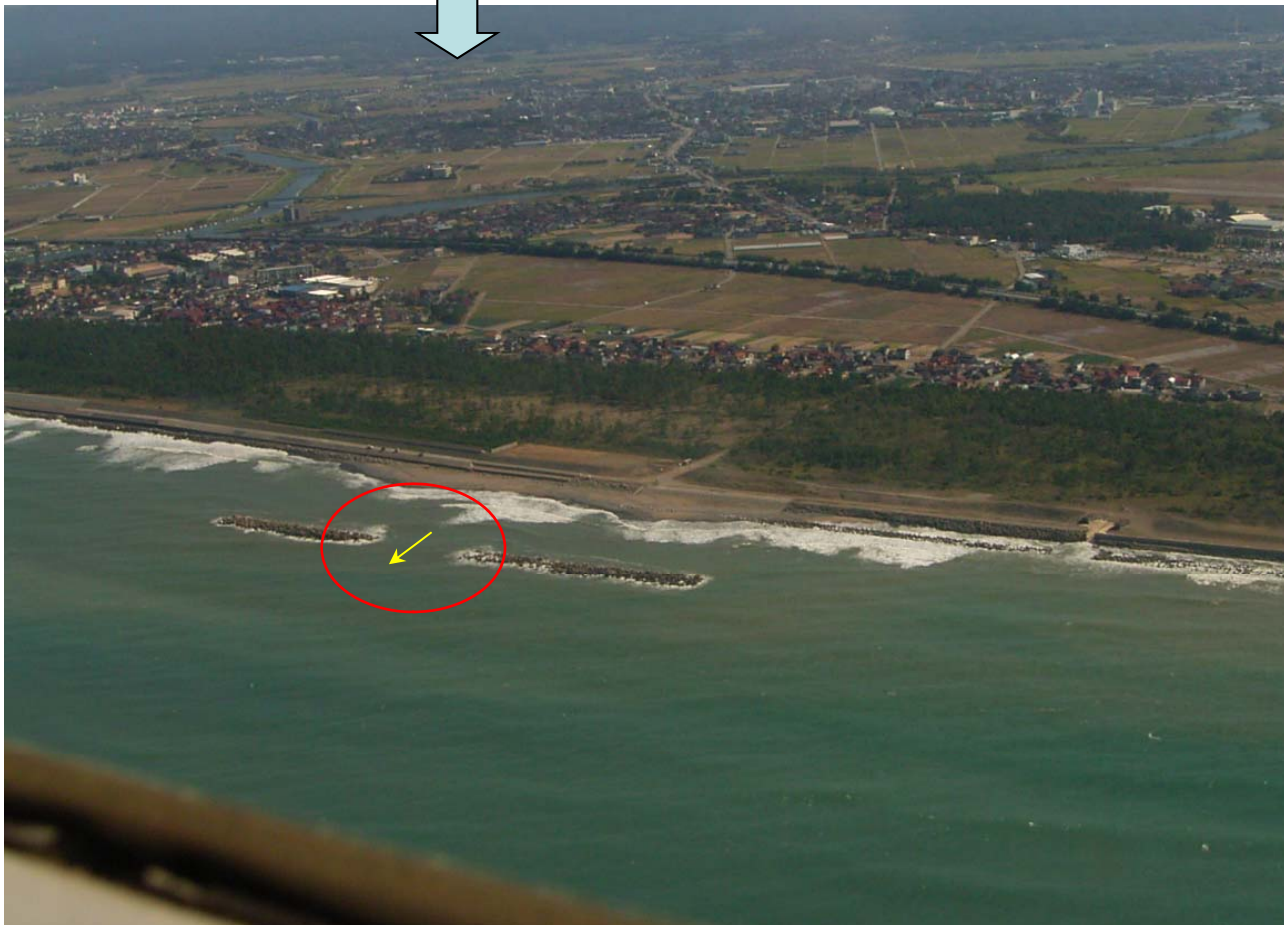
(2) 小松空港付近海岸

- ・離岸堤と離岸堤の間では、海水の出入りがあったため、複雑な流れが生じているように思われた。また離岸堤の隙間を海水が出入りするため、堤の内側で砂が巻き上げられ海水が濁っていた。
- ・海岸部、沖合部ともに波は穏やかであった。護岸、砂浜、離岸堤には打寄せによる白波がみられた。

離岸堤の間で海水の出入りがみられ複雑な流れが発生。

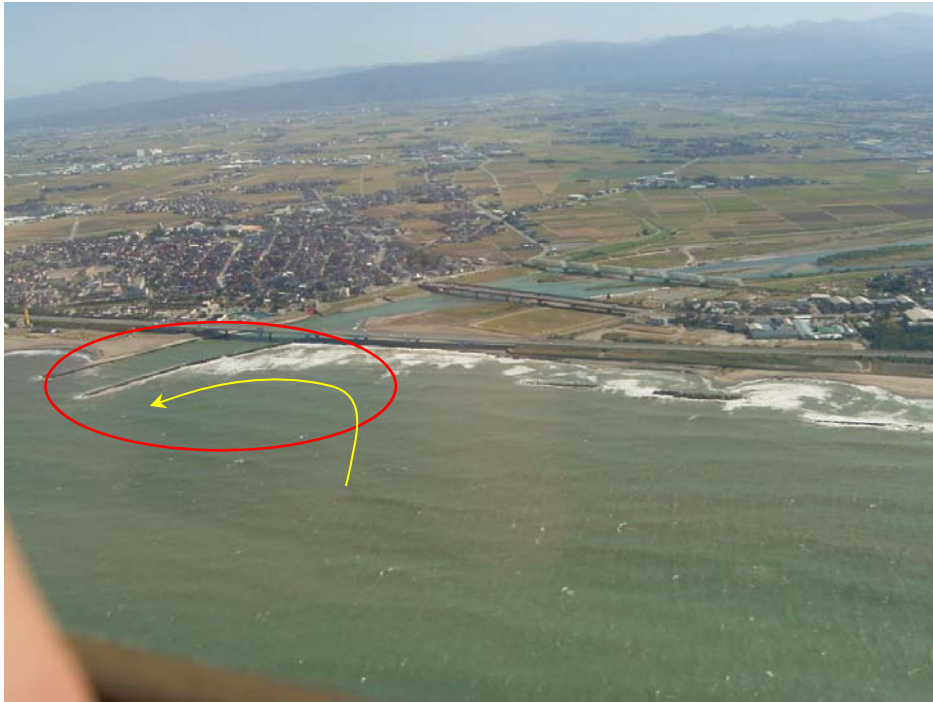
河口域の防波堤に沿った流れが発生する。

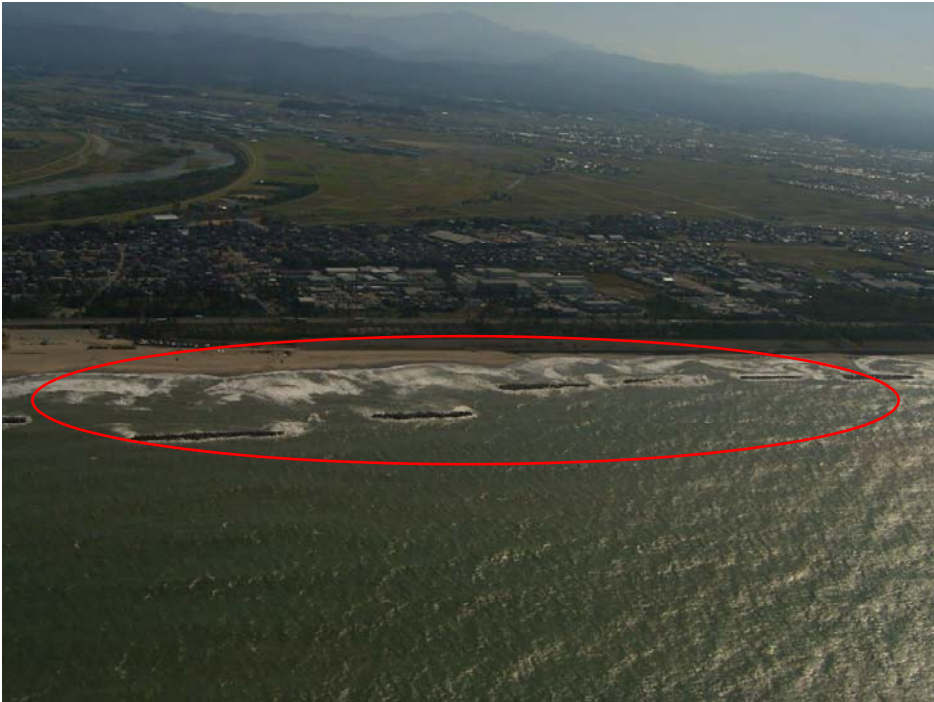
多数の離岸堤の間で海水の出入りがあり、複雑な流れが発生。

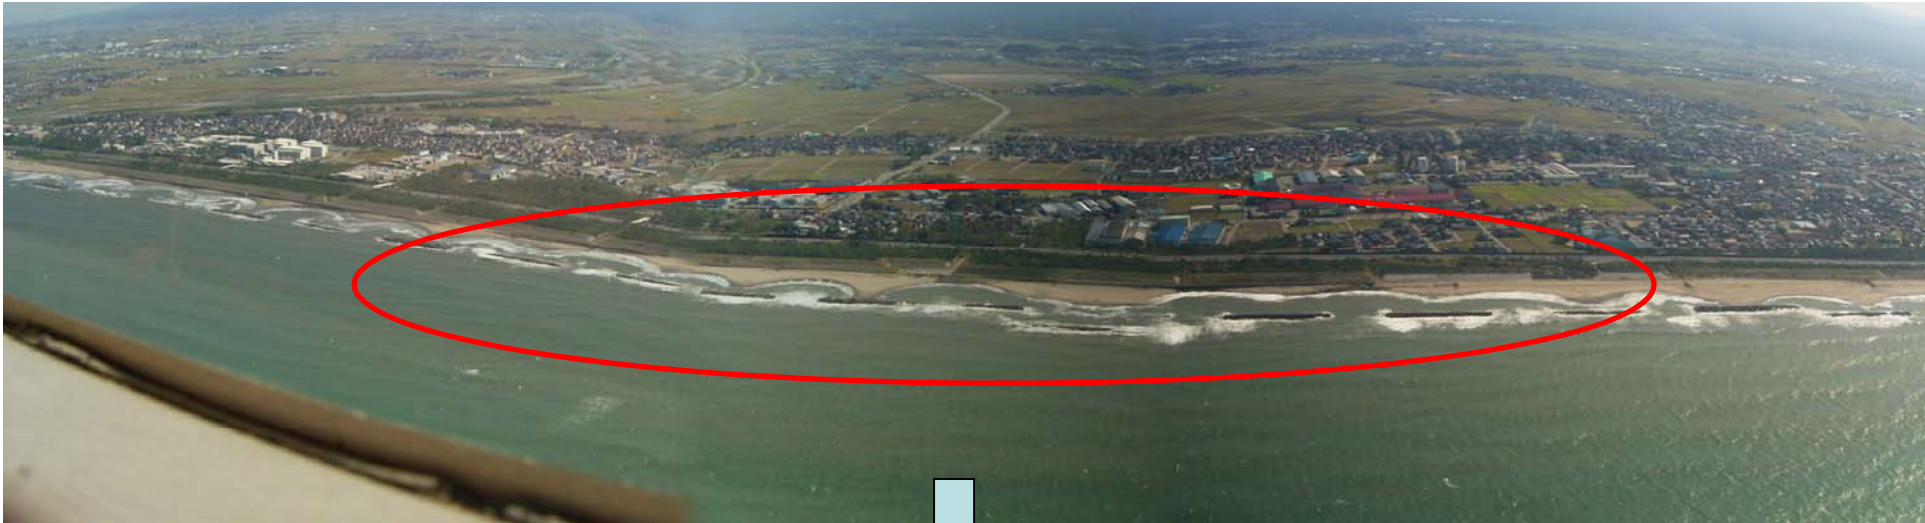
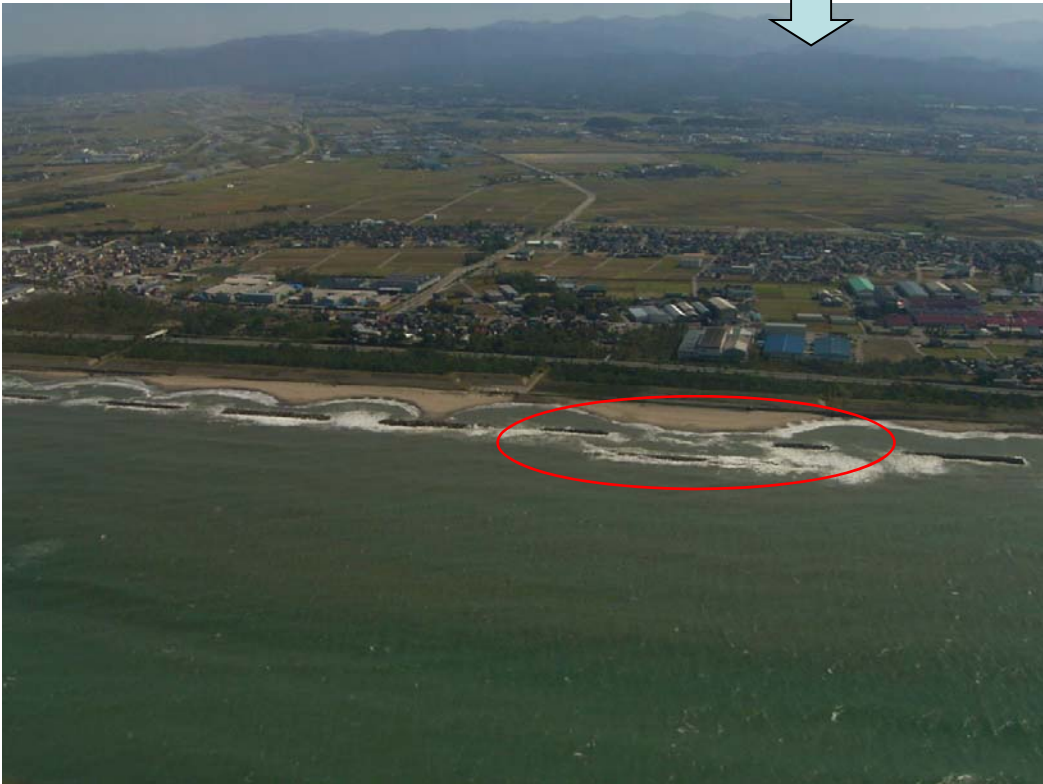
(3) 安宅海水浴場付近

多数の離岸堤の間で海水の出入りがあり、複雑な流れが発生。

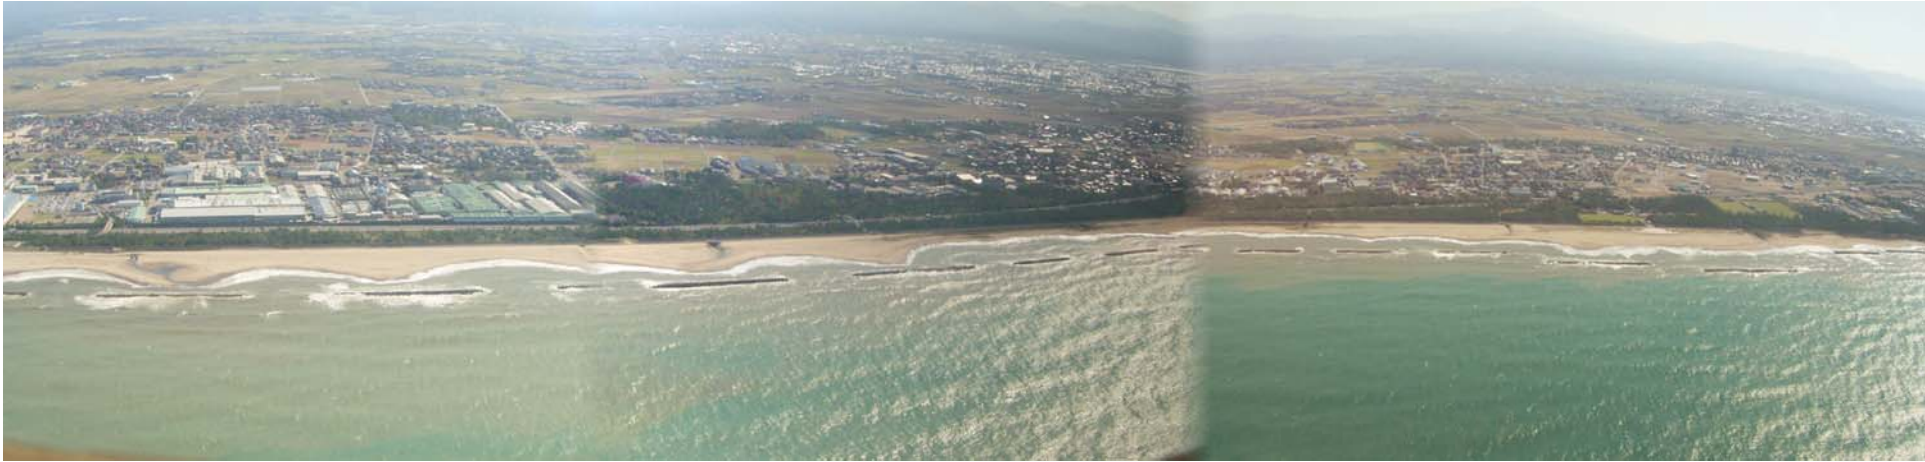
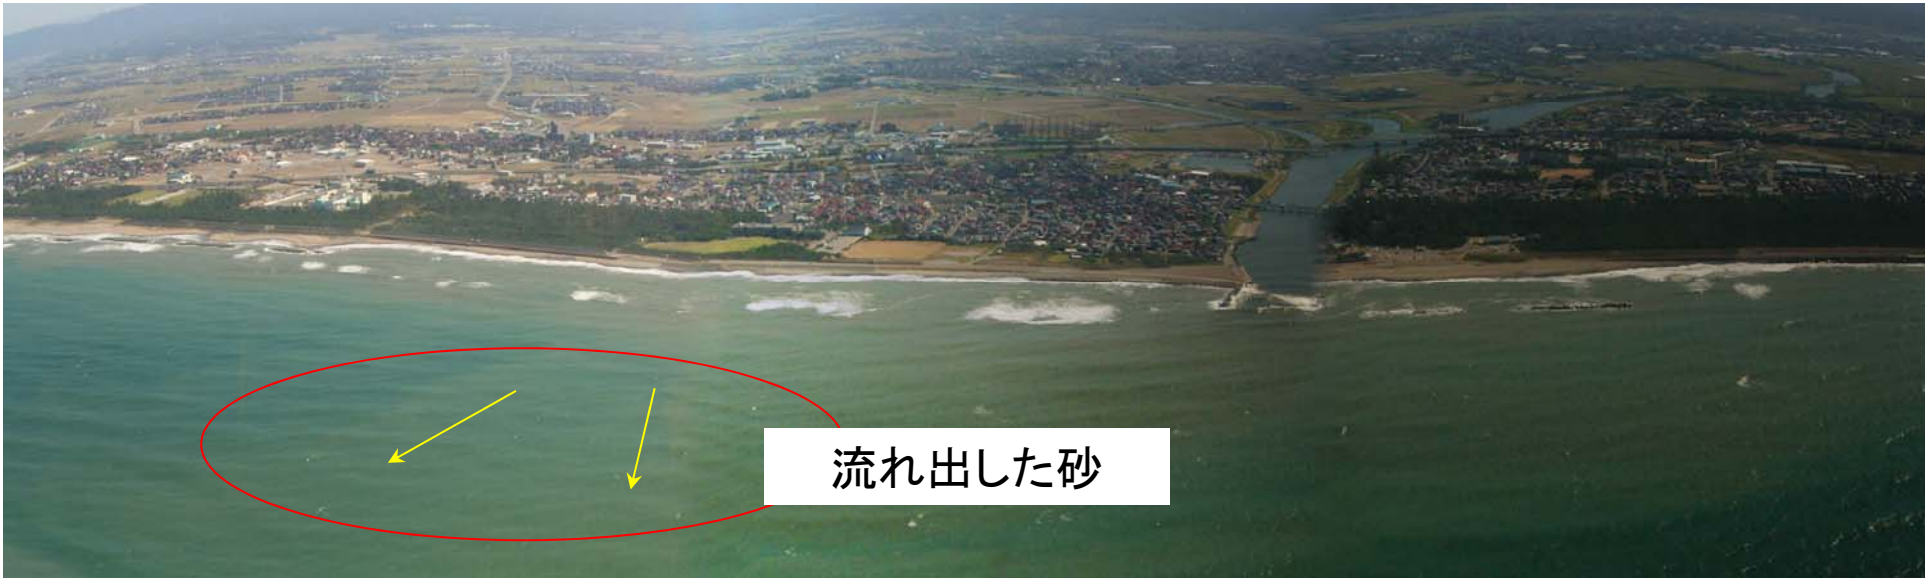
(3) 安宅海水浴場付近

- ・海岸から約50m沖合いには離岸堤が多数設置されていた。また、砂浜から沖向けに突堤及び潜堤も設置されていた。
- ・離岸堤の内側には砂の堆積がみられ水深が浅いように思われた。
- ・離岸堤と離岸堤の間では、海水の出入りがあったため、複雑な流れがみられた。また、離岸堤の隙間を海水が出入りするため、堤の内側で砂が巻き上げられ海水が濁っていた。
- ・沖合いの底質は砂で一様になだらかであった。
- ・海岸部、沖合部ともに波は穏やかであった。砂浜、離岸堤には打寄せによる白波がみられた。
- ・河口域の防波堤に沿った流れが確認できた。

安宅海水浴場付近では多数の離岸堤が確認された、その付近の海水は複雑な動きをしていると思われる。

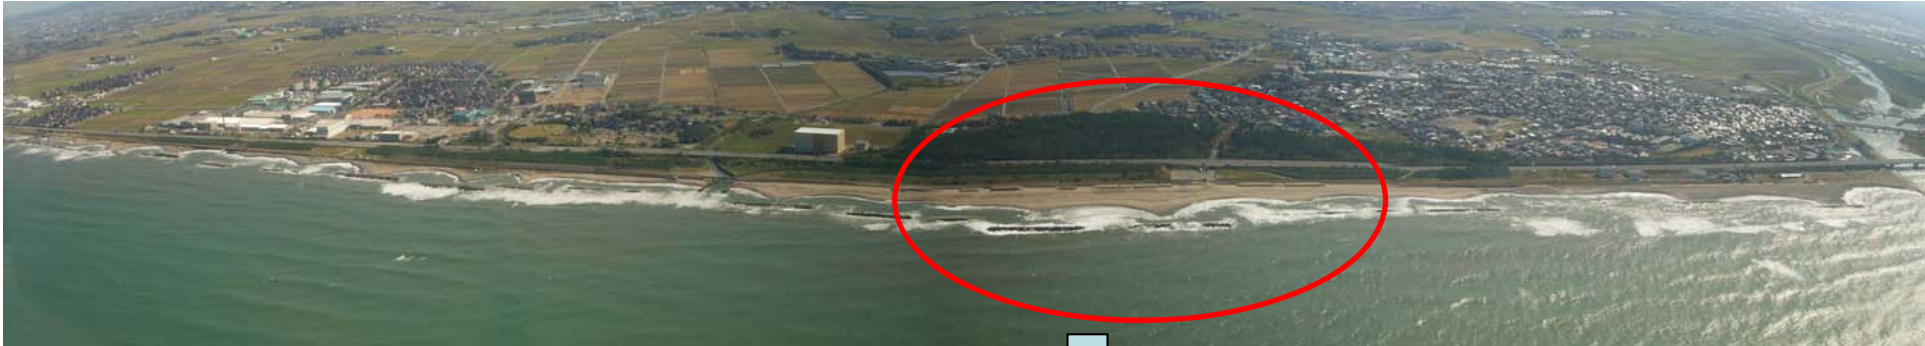
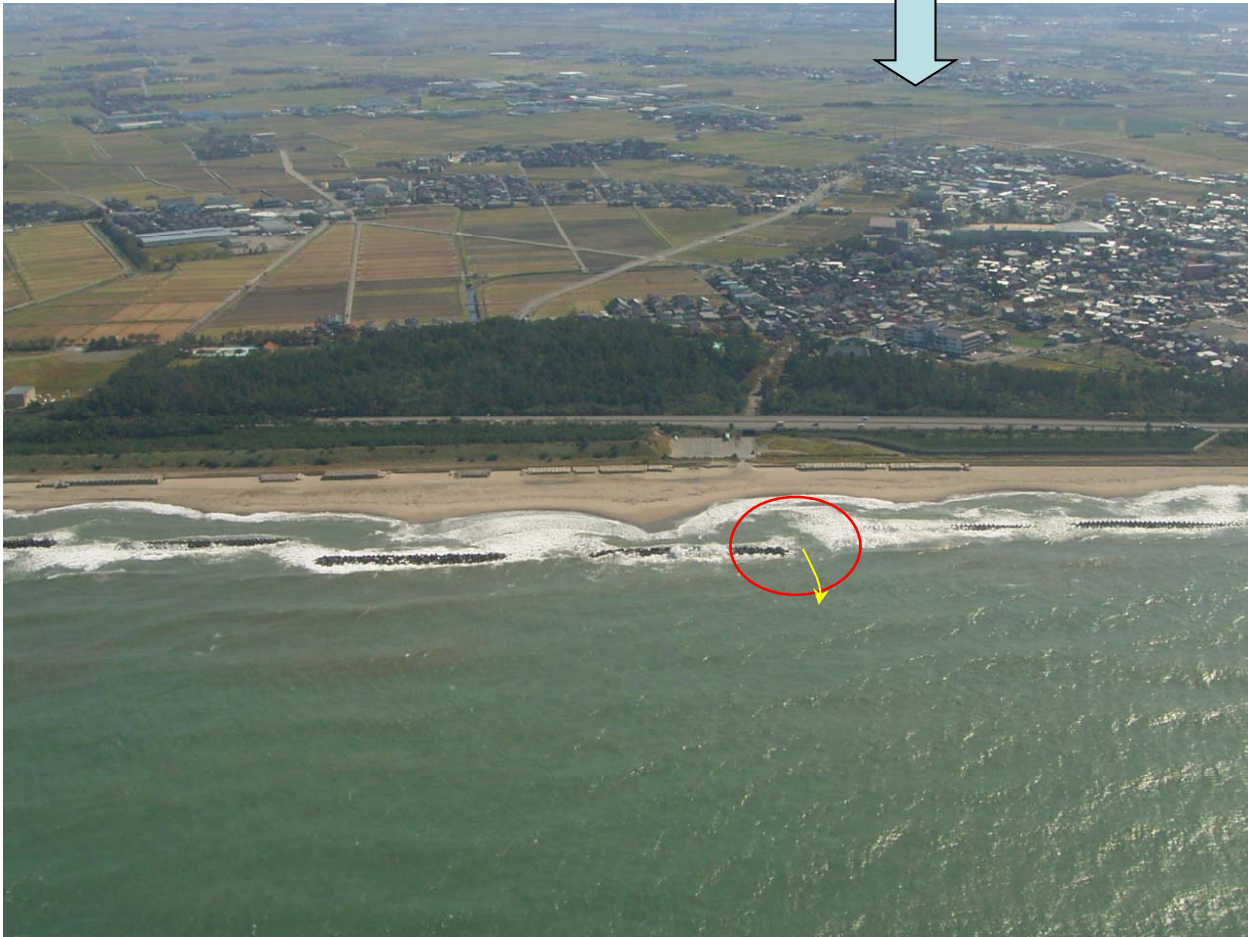
(4) 小舞子海水浴場付近

- ・海岸から比較的近い距離に離岸堤が多数設置されていた。
- ・離岸堤の内側には砂の堆積がみられ水深が浅いように思われた。
- ・離岸堤と離岸堤の間では、海水の出入りがあったため、複雑な流れがみられた。また、離岸堤の隙間を海水が出入りするため、堤の内側で砂が

- ・海岸部、沖合部ともに波は穏やかであった。砂浜、離岸堤には打寄せによる白波がみられた。
- ・離岸堤により、海水の逃げ場がなく、離岸流の発生の可能性が高いように思われた。

離岸堤により、海水の逃げ場がなく、離岸流の発生の可能性が大。

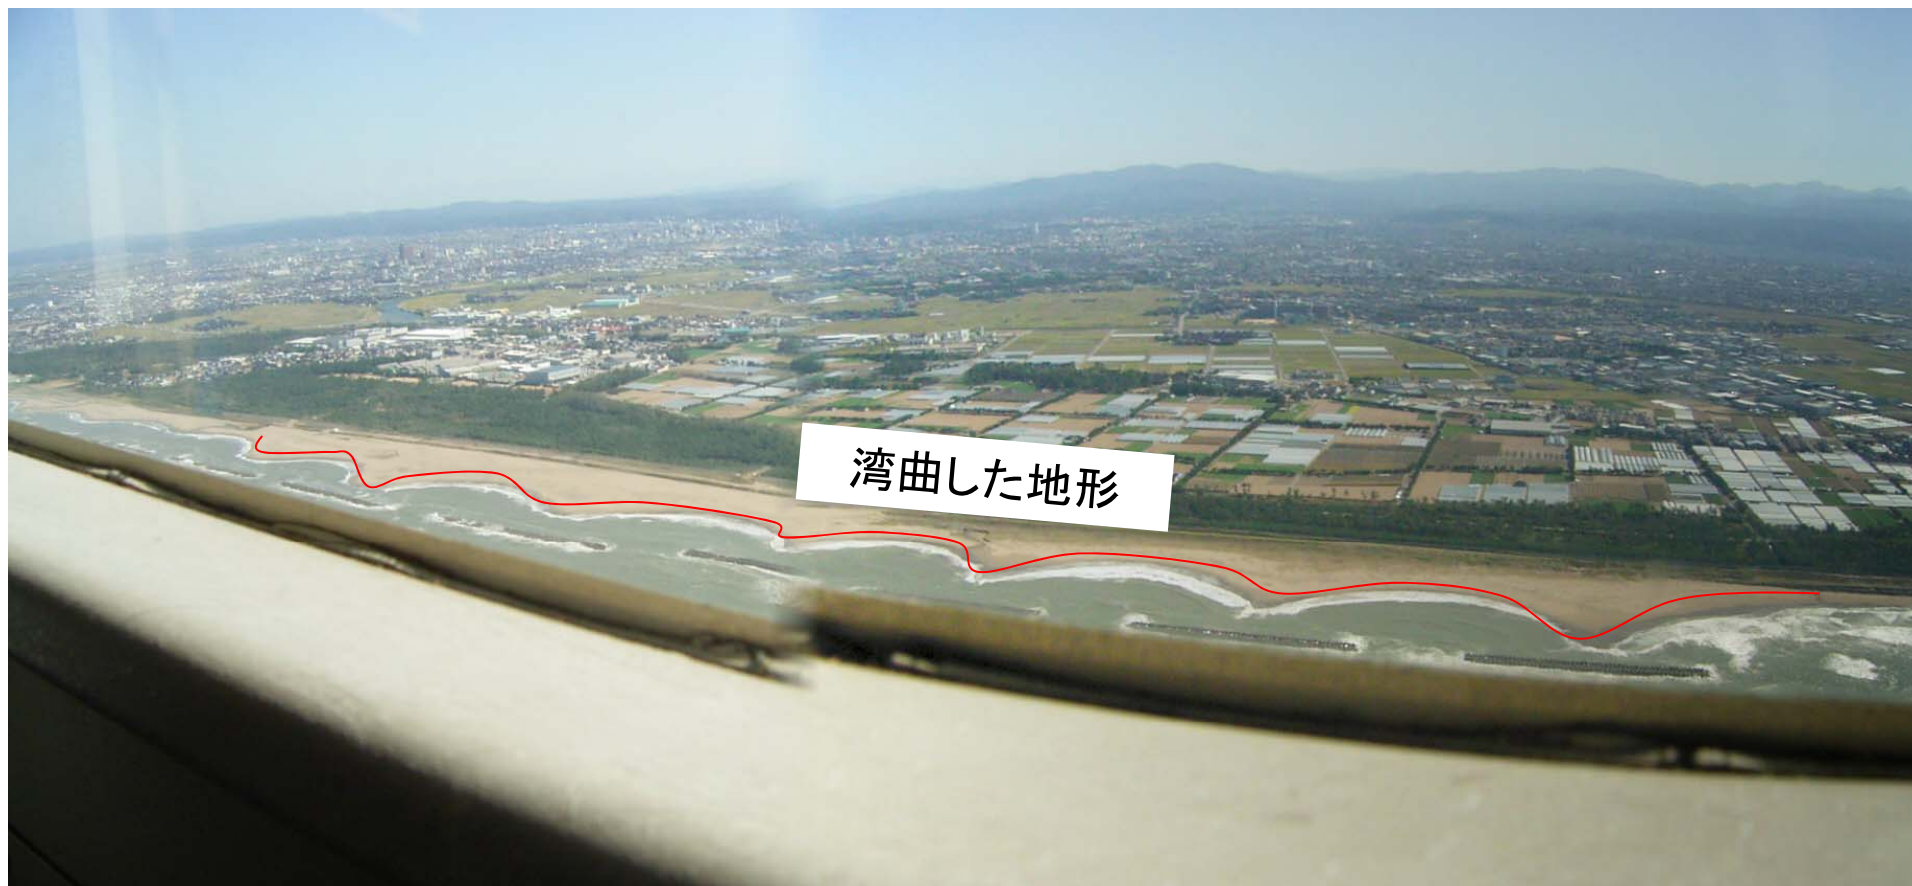
(5) 西金沢付近

- ・多数の離岸堤が確認され、複雑な流れが生じていると思われた。

西金沢付近でも多数の離岸堤が確認された、その付近の海水は複雑な動きをしていると思われる。

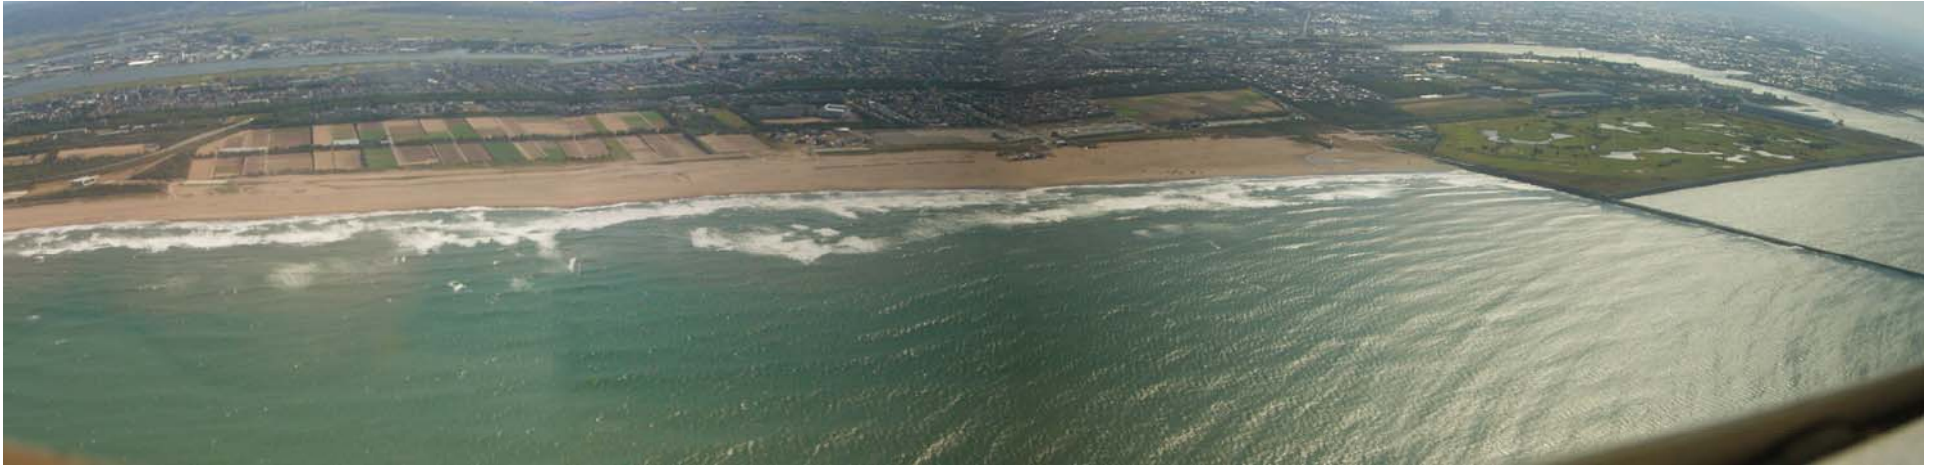
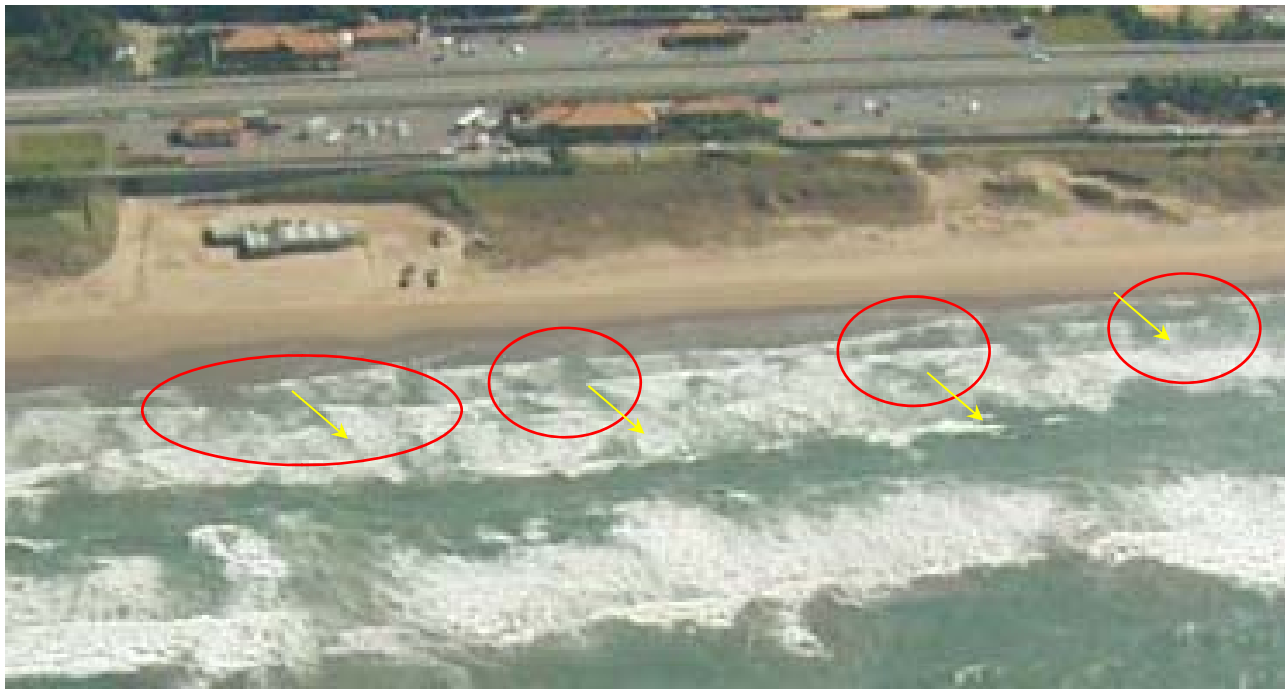
(6) 内灘海水浴場付近

- ・L字型の防波堤があり、その防波堤に沿って海水が流れている様子を確認することができた。
- ・白波の中にとぎれている部分が発見された。離岸流の可能性が高いように思われた。

白波の中にとぎれている部分が確認された、離岸流の可能性大。

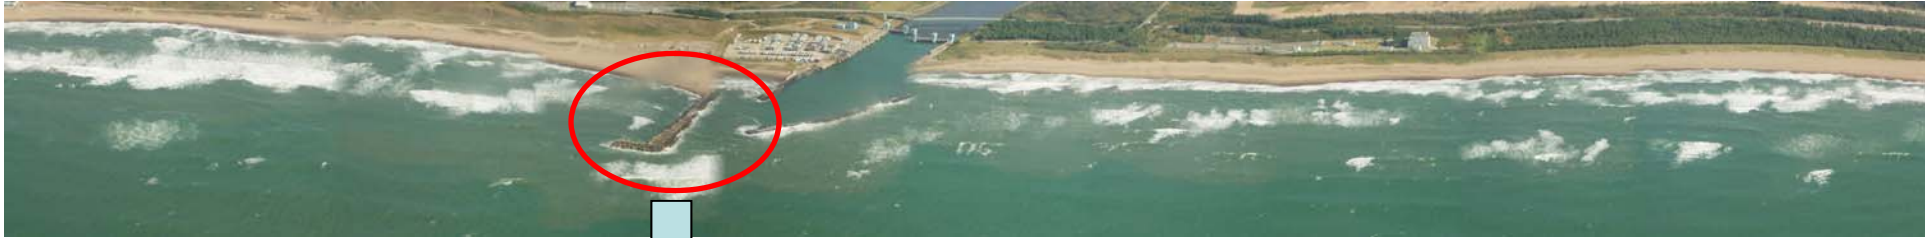
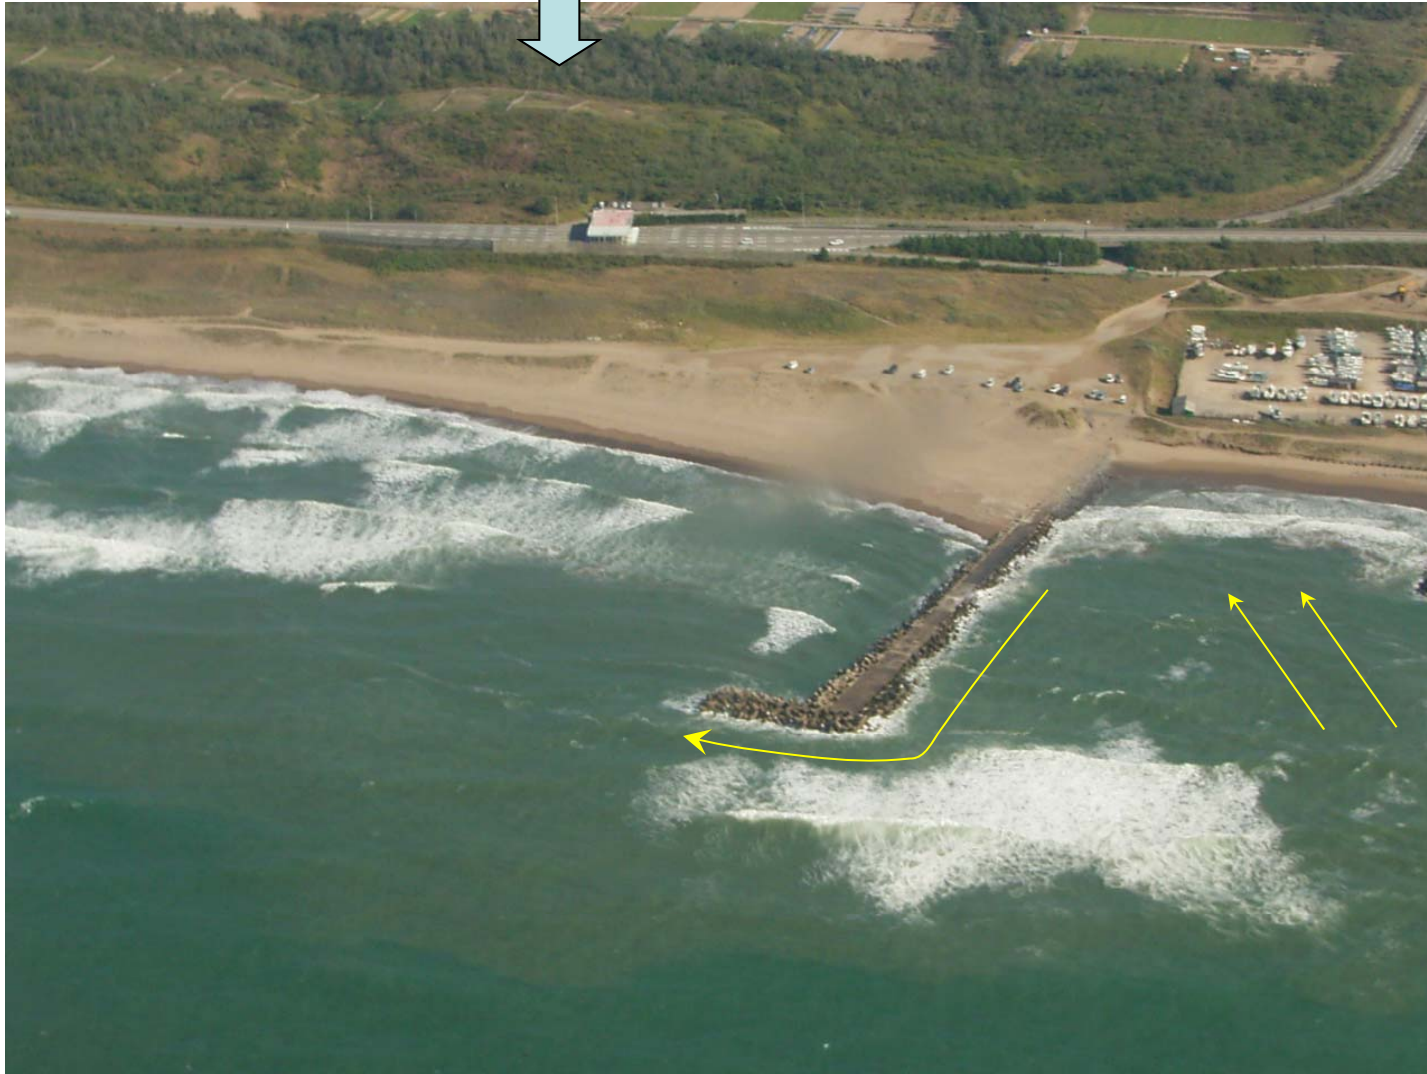
(6) 内灘海水浴場付近

離岸堤により、海水の逃げ場がないため、離岸流発生の可能性あり。

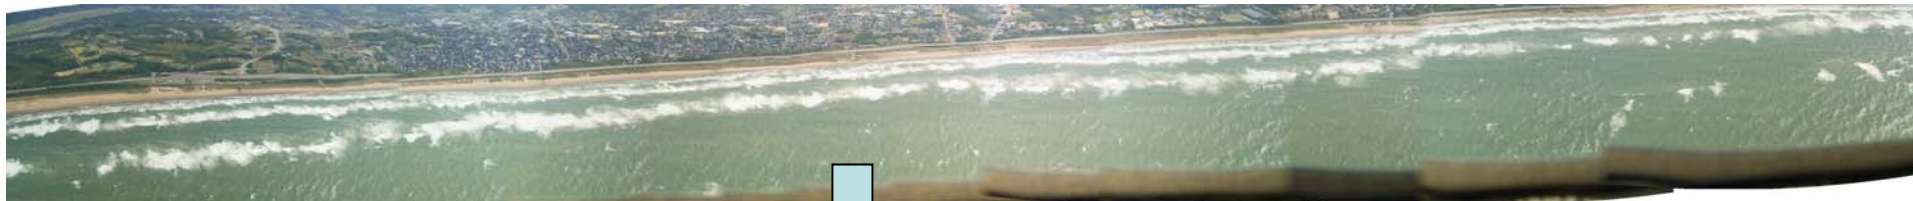
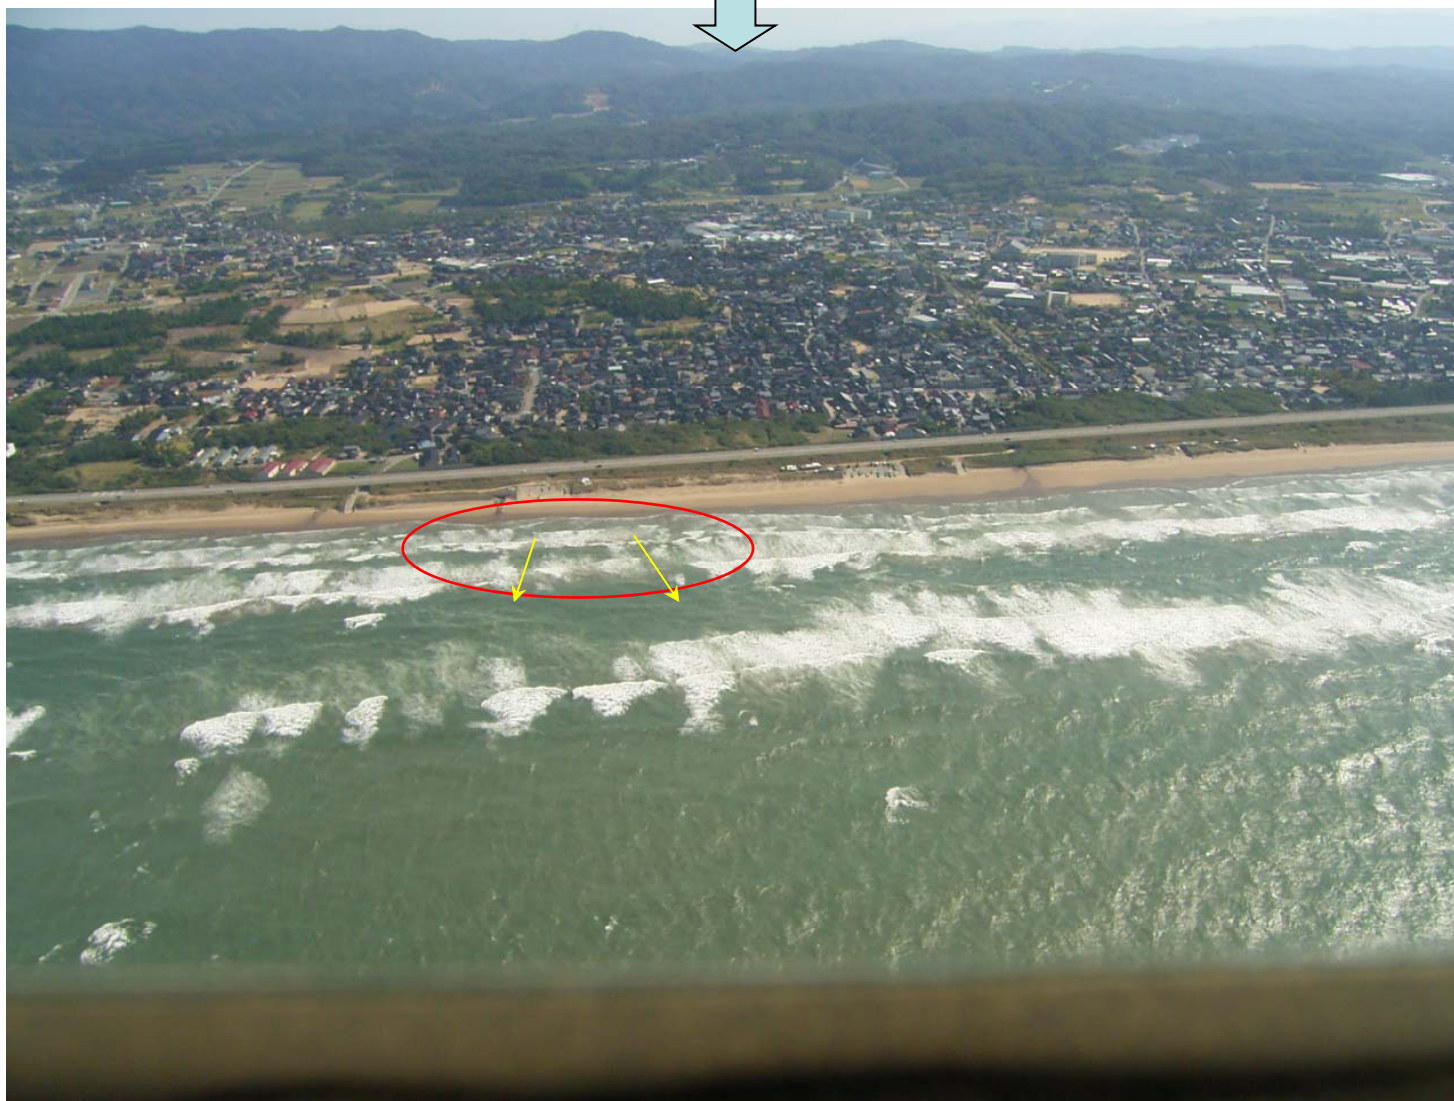
(6)内灘海水浴場付近

白波の中にとぎれている部分を確認された。

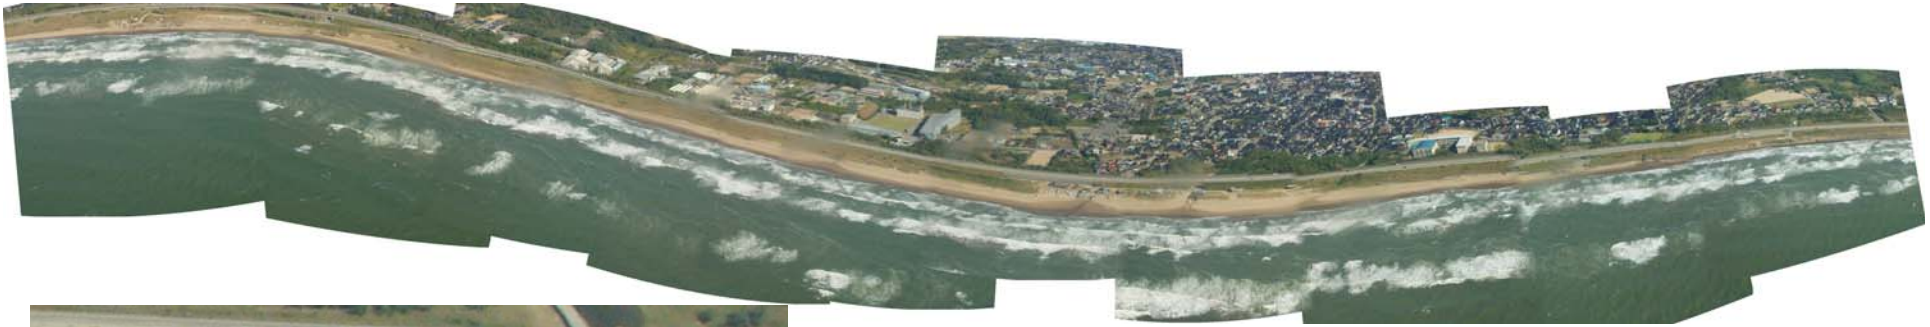
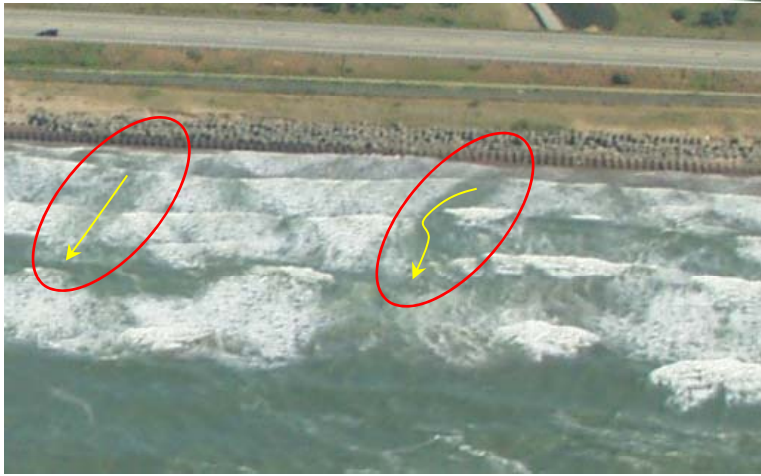
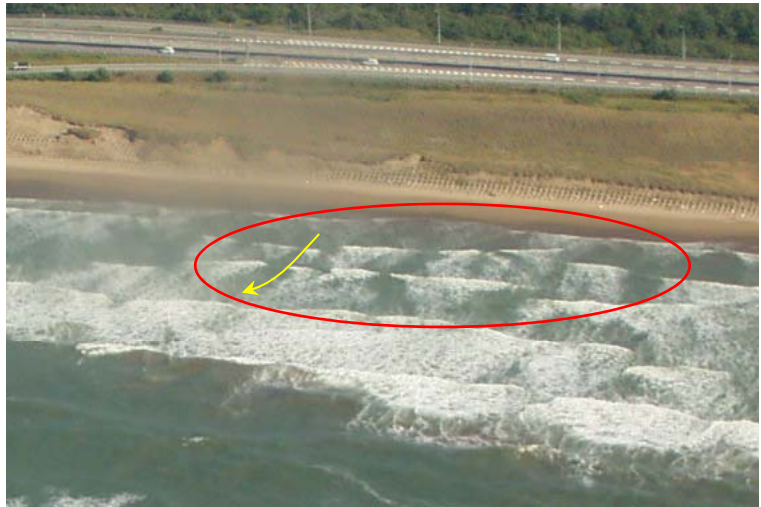
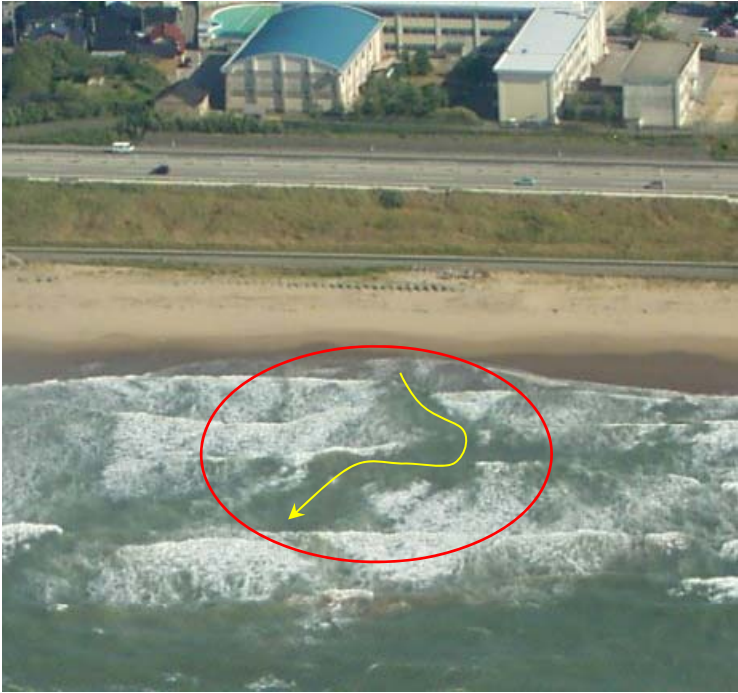
(7) 今浜海水浴場付近

- ・海上は時化しており、白波を確認することができたが、時折とぎれている部分が発見された。複雑な流れが発生する条件が整っていたのか、多数の離岸流を確認することができた。

多数の離岸流らしき流れを観測することができた。

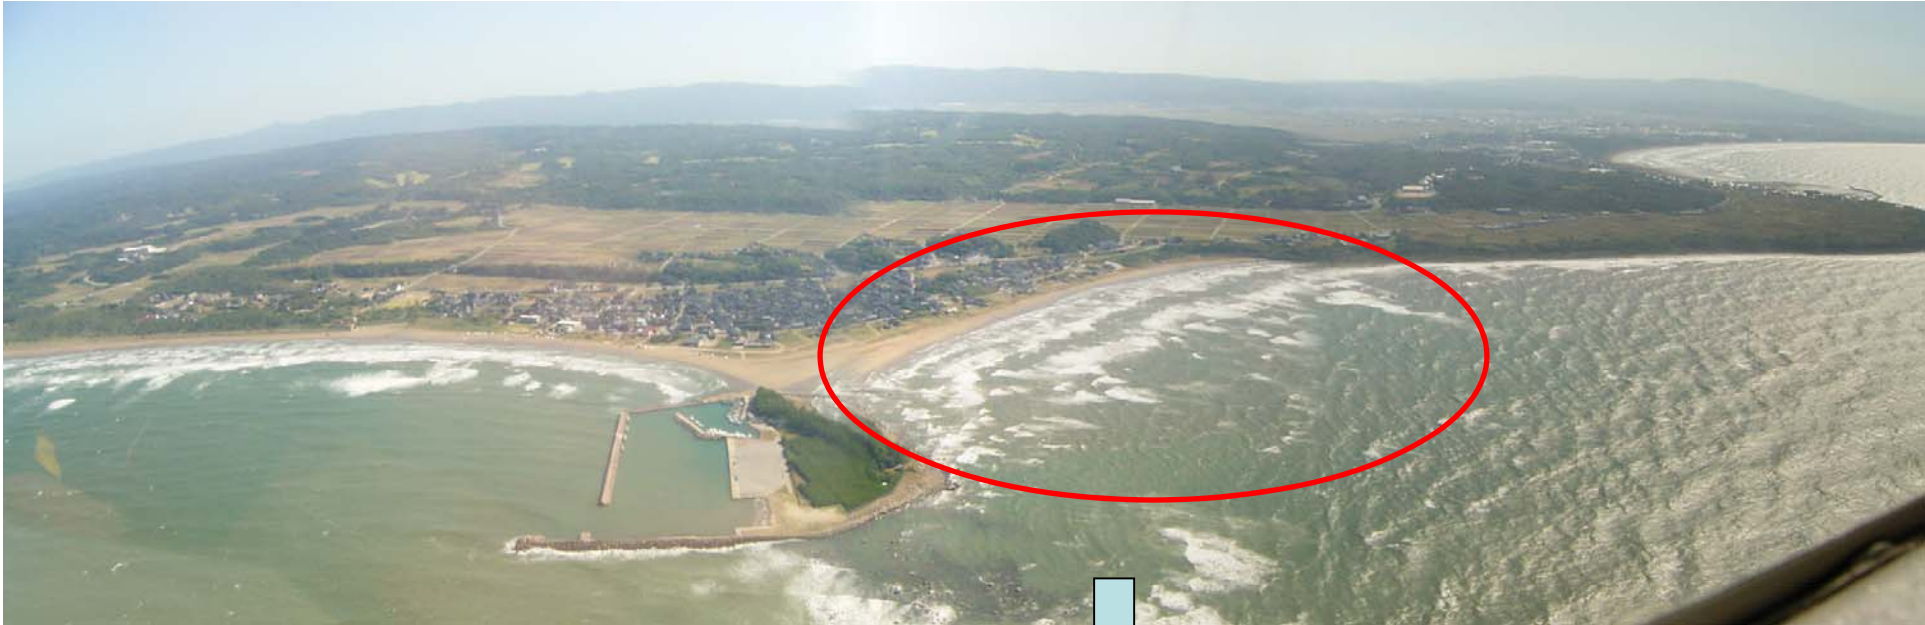
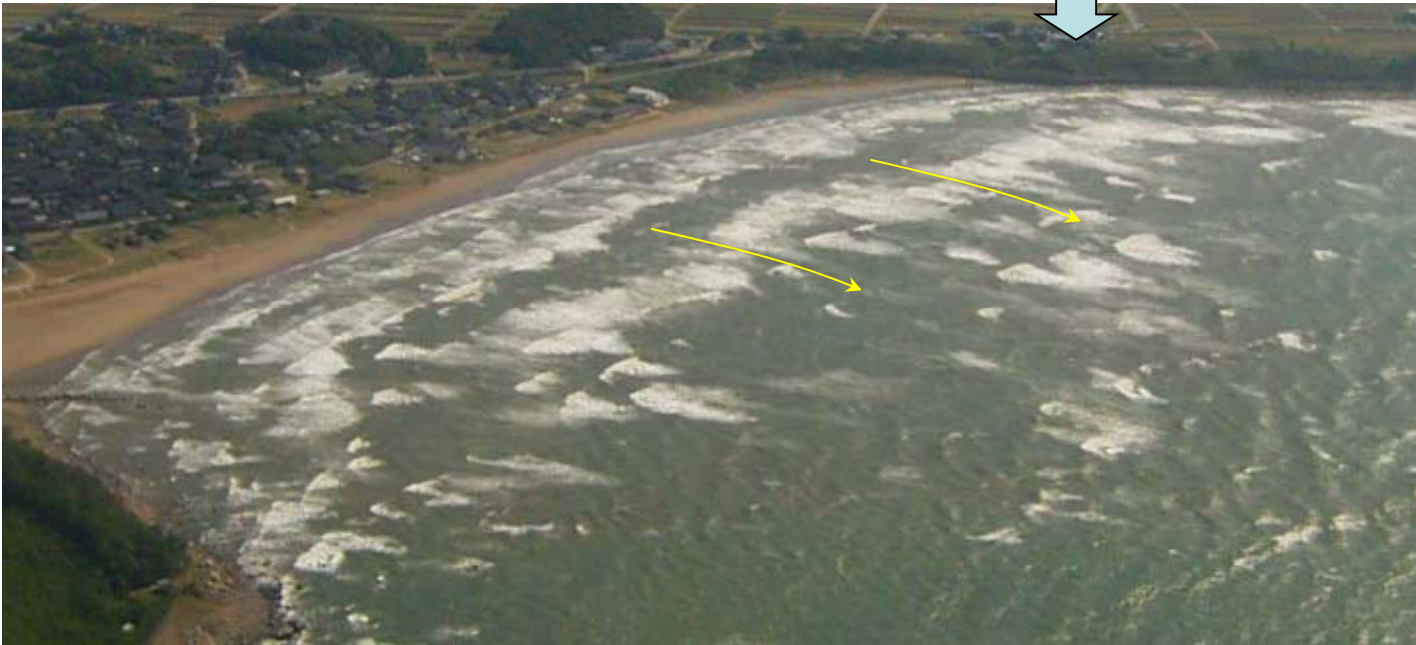
(8) 千里浜海水浴場付近

- ・海上は時化しており、白波を確認することができたが、時折とぎれている部分が発見された。複雑な流れが発生する条件が整っていたのか、多数の離岸流を確認することができた。

白波の中にとぎれている部分が確認された。
