平成21年度
航空機による海浜流調査報告書

平成21年10月
第九管区海上保安本部

平成21年度航空機による海浜流調査報告書

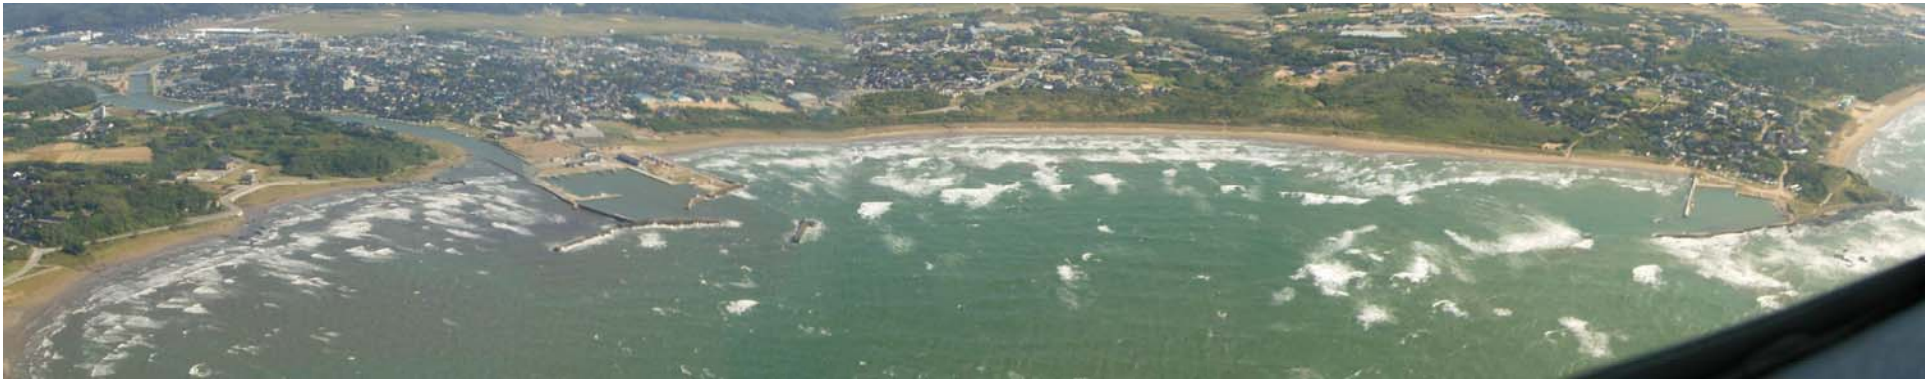
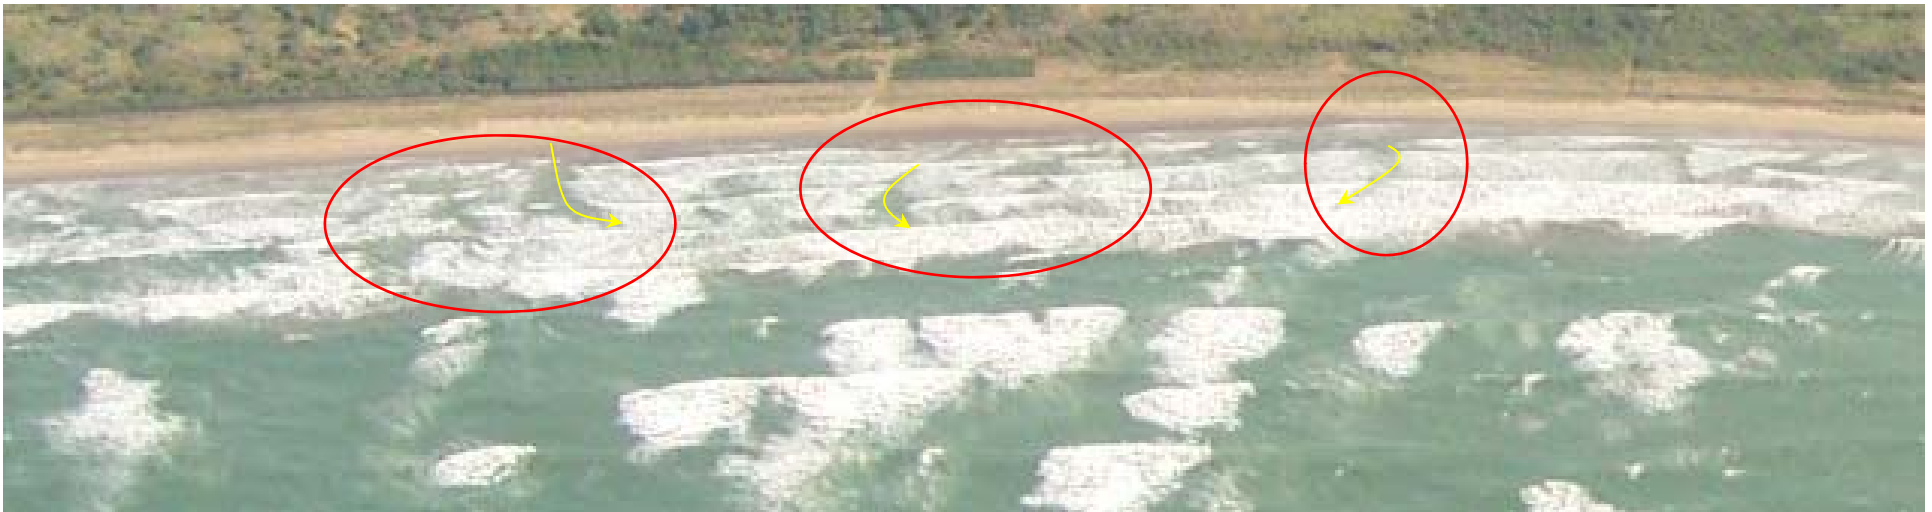
(9) 柴垣海水浴場付近

- ・海上は時化しており、白波を確認することができたが、時折とぎれている部分が発見された。複雑な流れが発生する条件が整っていたのか、多数の離岸流を確認することができた。

多数の離岸流らしき流れを確認することができた。

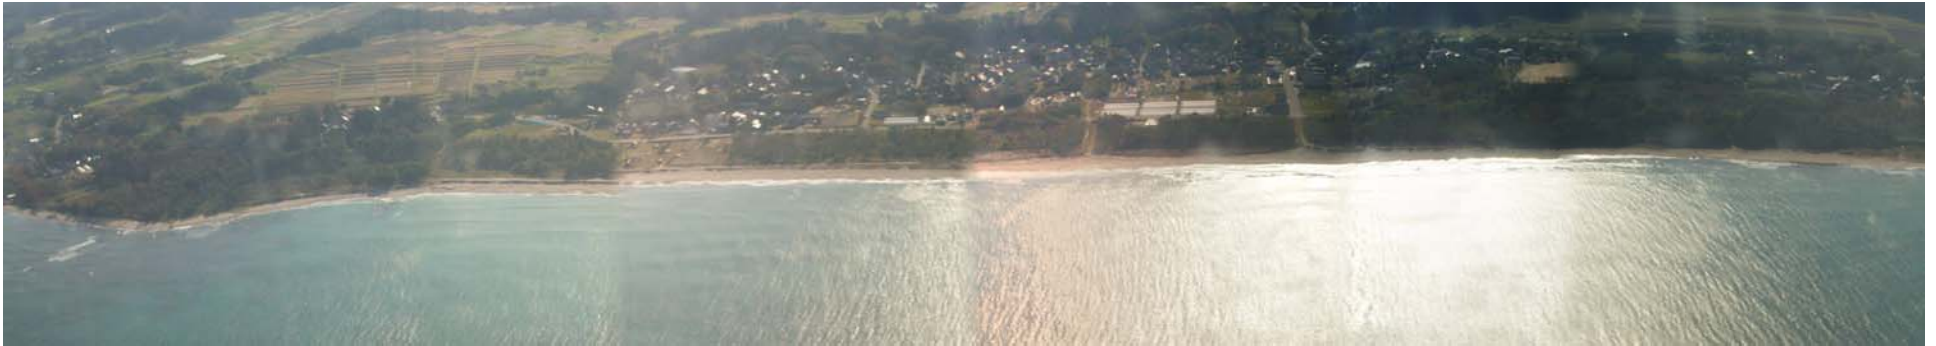
(10) 能登半島三浦町付近

- ・海面は比較的静穏であり、今回は離岸流のような強い流れは見られなかったが、気象条件によっては強い流れが発生する可能性も考えられる。

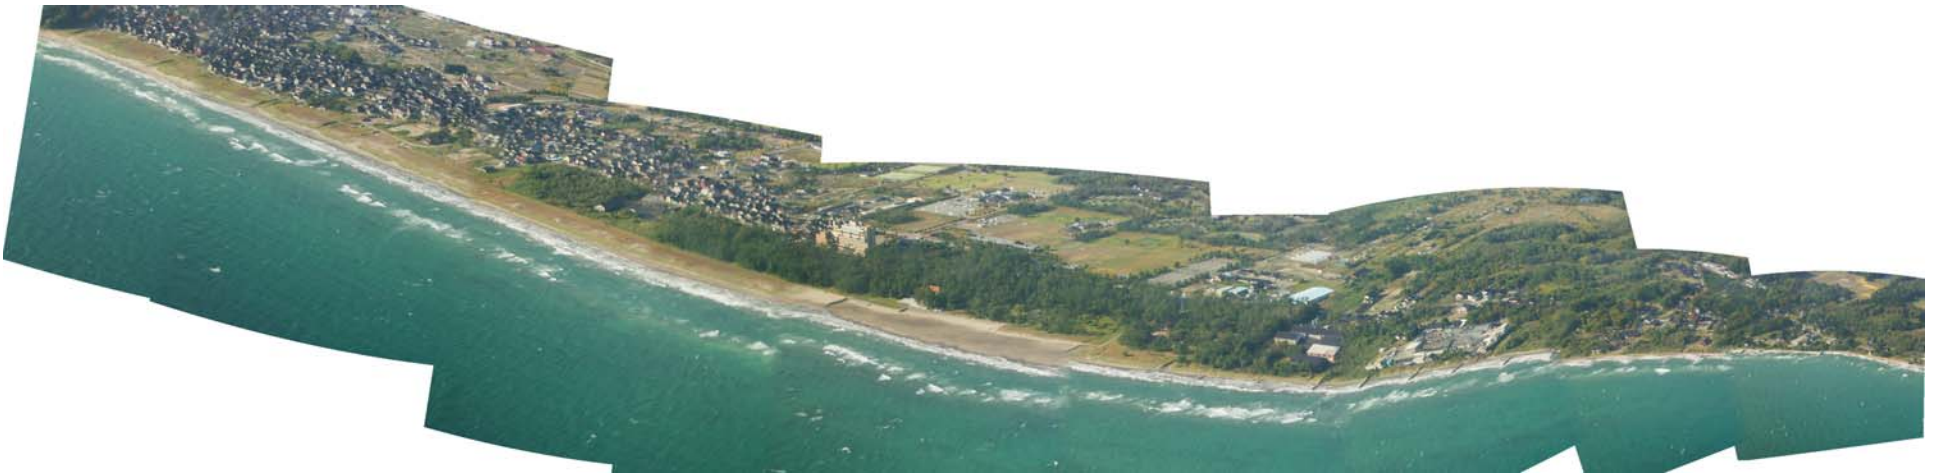
(11) 能登半島鉢ヶ崎付近

- ・今回は離岸流のような強い流れは見られなかったが、気象条件によっては強い流れが発生する可能性も考えられる。

離岸流のような強い流れは見られなかったが、気象条件によっては強い流れの発生する可能性も考えられる。

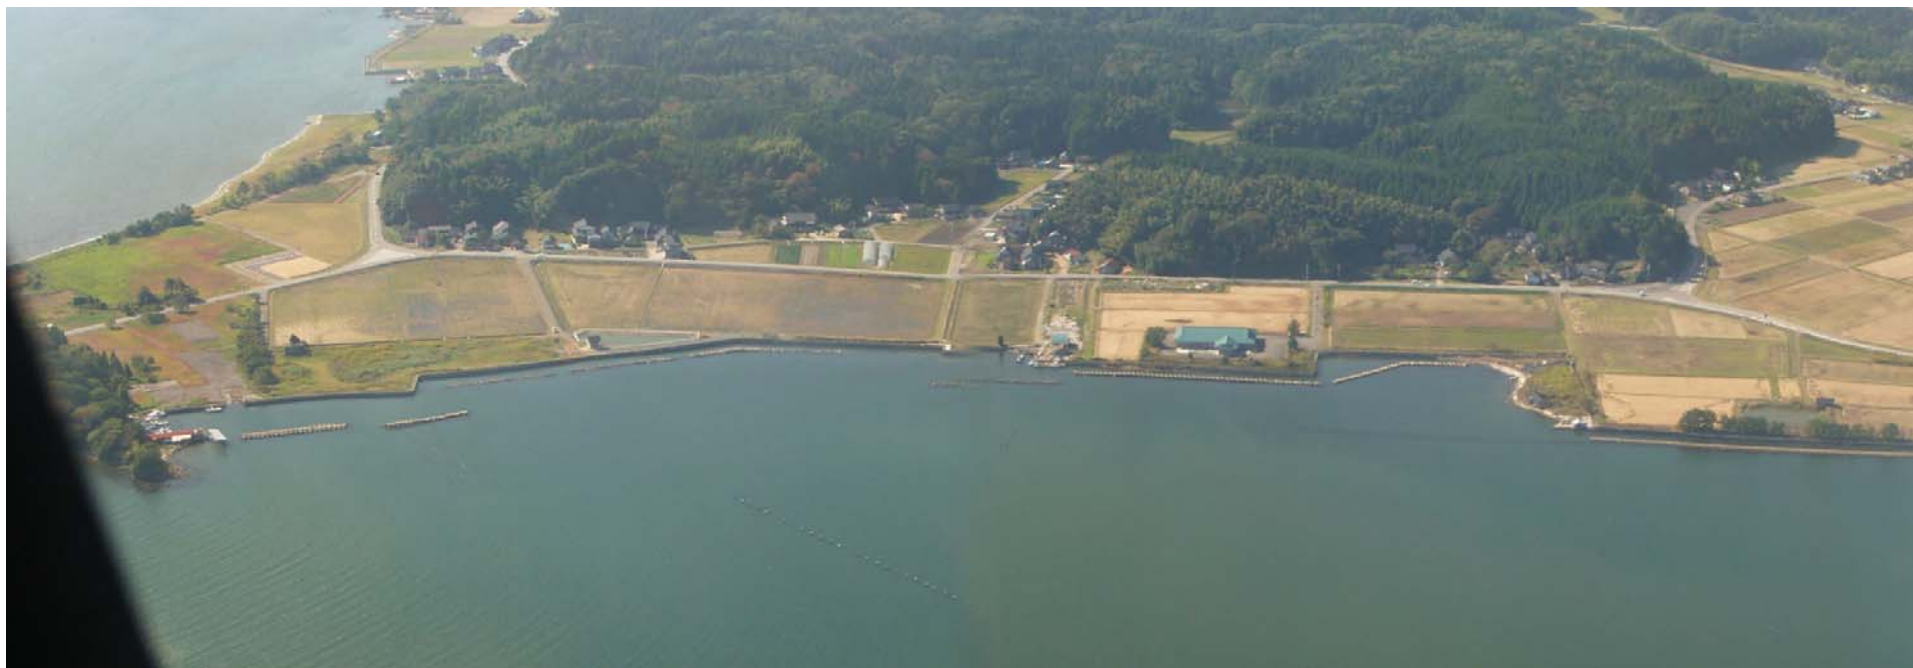
(12) 能登半島塩津付近

- ・海面は比較的静穏であり、今回は離岸流のような強い流れは見られなかったが、気象条件によっては強い流れが発生する可能性も考えられる。

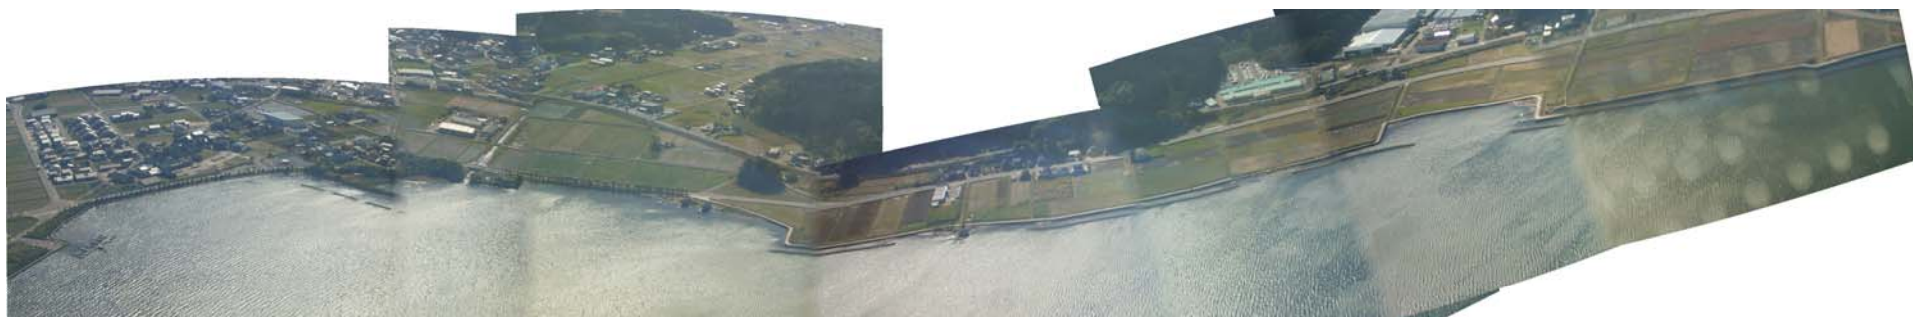
(13) 能登半島田鶴浜付近

- ・海面は比較的静穏であり、今回は離岸流のような強い流れは見られなかったが、気象条件によっては強い流れが発生する可能性も考えられる。

離岸流のような強い流れは見られなかったが、気象条件によっては強い流れの発生する可能性も考えられる。
