管内沿岸域流況調査
報告書

平成23年10月

第九管区海上保安本部

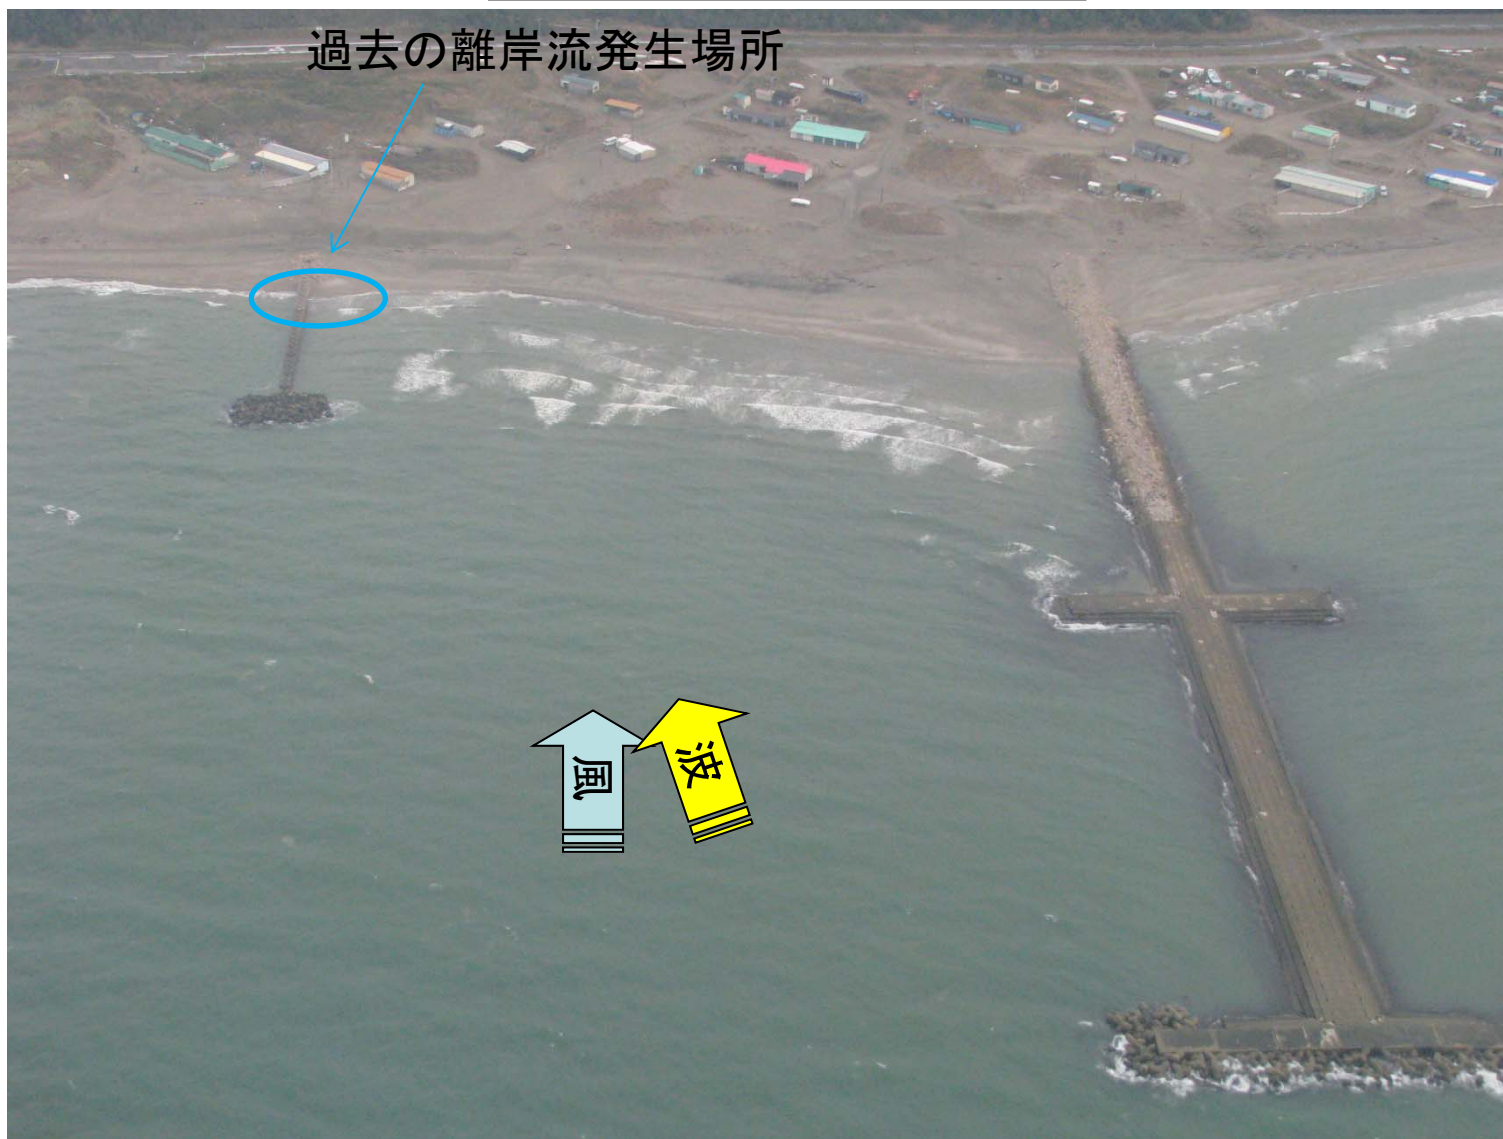
(1) 島見浜海水浴場

昨年度の離岸流発生場所付近において、離岸流を確認することができなかった。
気象庁HP(新潟)の1520の風は、北(写真下側からの風)約2m/sであった。

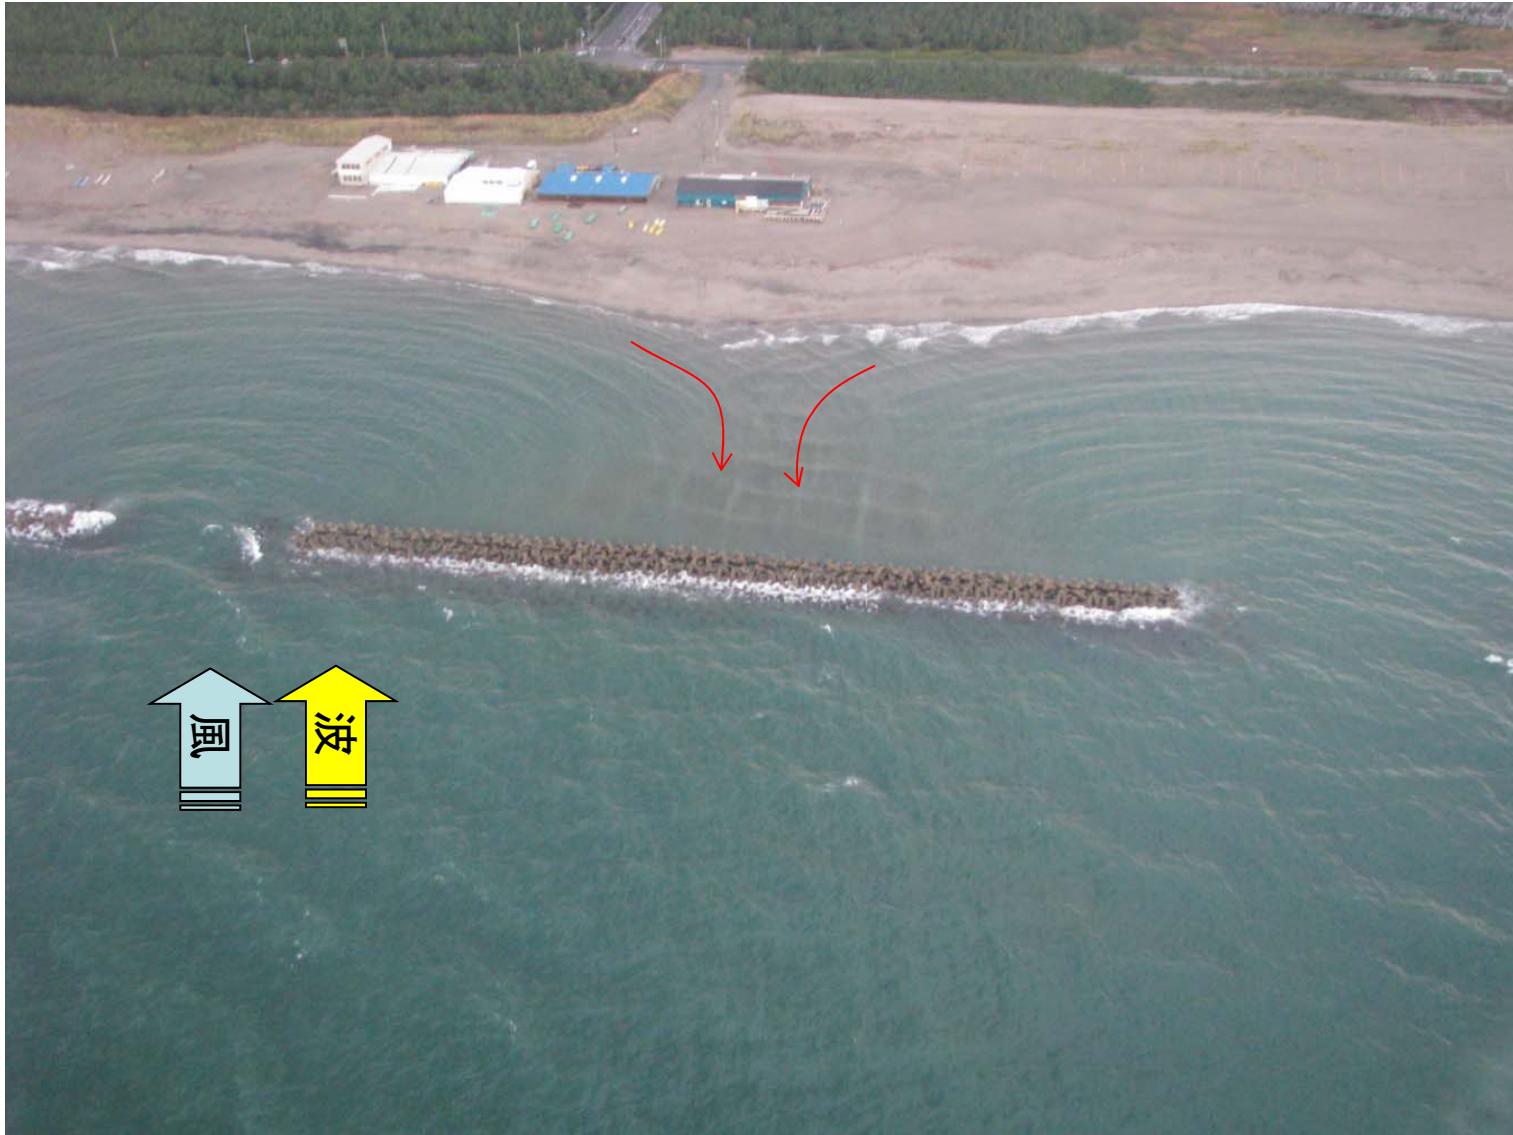
(2) 青山海岸海水浴場

離岸流による事故は、認知していないが、離岸流が発生しやすい人工構造物(離岸堤)が存在していたため、調査を行った。

離岸堤の切れ間から海水が入り込み、海岸線の凸部から砂が沖に流れ出る様子(赤色矢印)を確認した。気象庁HP(新潟)の1510の風は、北北西(写真下側からの風)約3m/sであった。

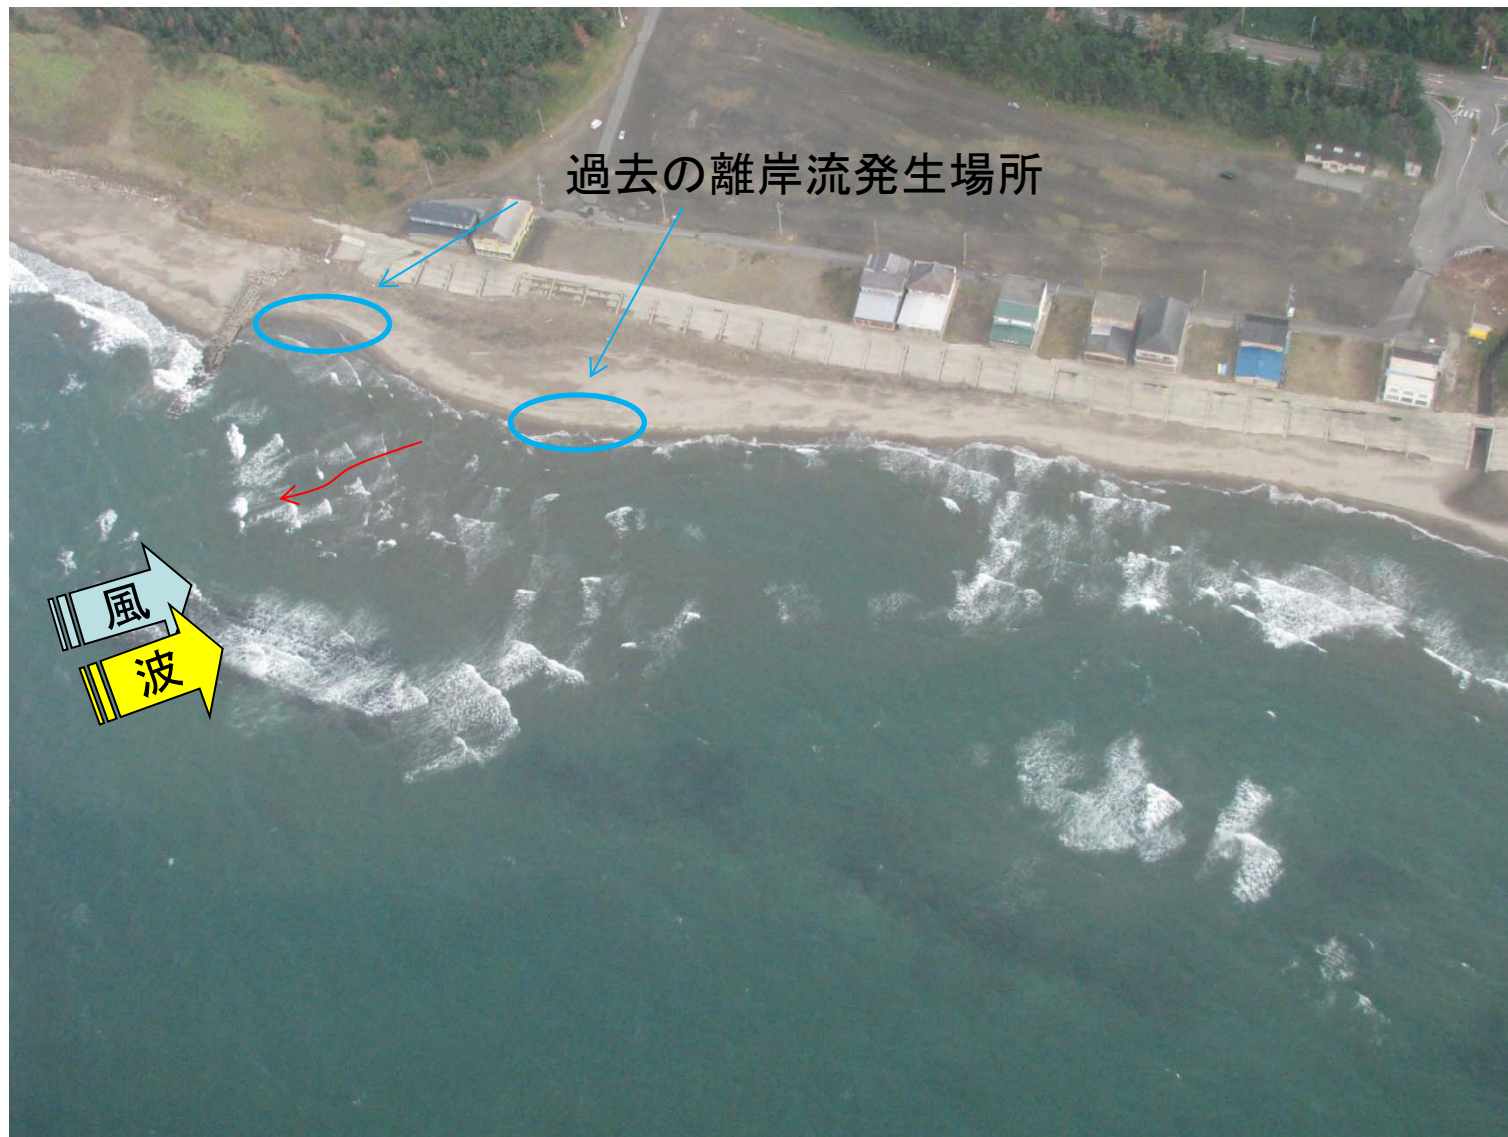
(3) 角田浜海水浴場

今年度の離岸流発生場所付近において、波の切れ間からの離岸流(赤線矢印)を確認した。しかし、波で砂が巻き上がり発生した濁り水が、沖に流れ出る様子は確認できなかった。気象庁HP(寺泊)の1450の風は、北北西(写真左側からの風)約4m/sであった。

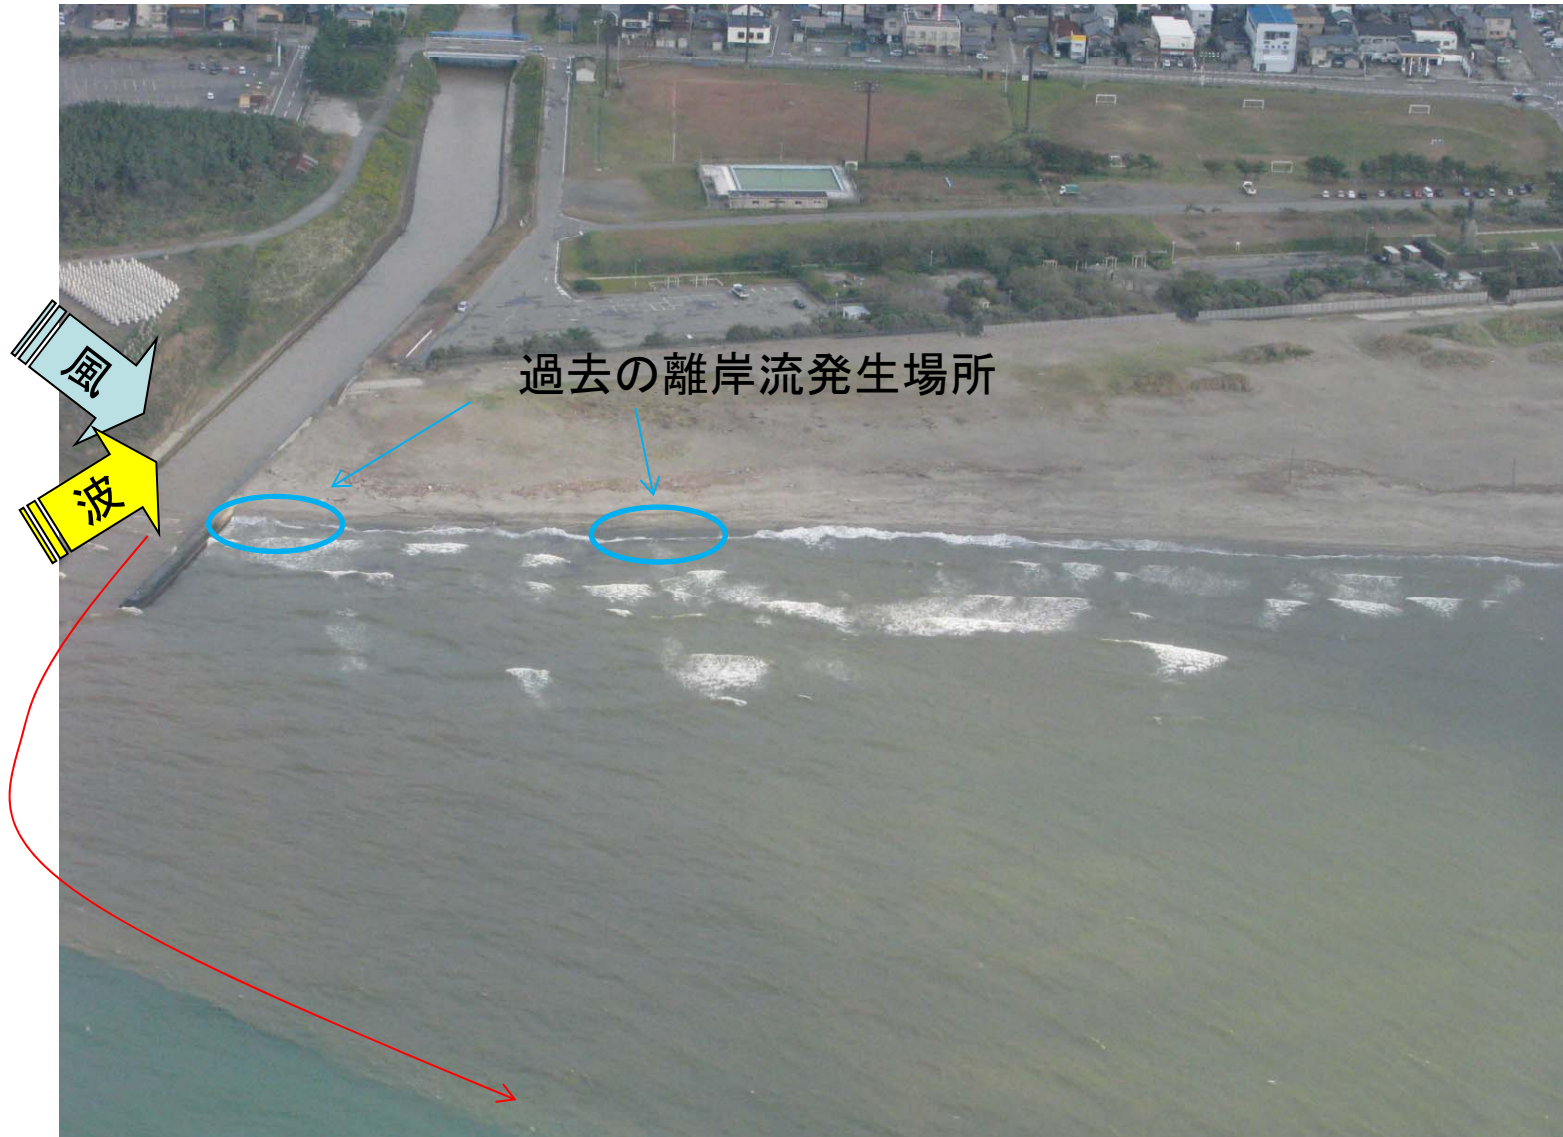
(4) 寺泊中央海水浴場

一昨年度の離岸流発生場所付近において、離岸流を確認することができなかった。
川からの濁った水が、風下に流れる様子(赤色矢印)を確認した。
気象庁HP(寺泊)の1450の風は、北北東(写真左上側からの風)約1m/sであった。

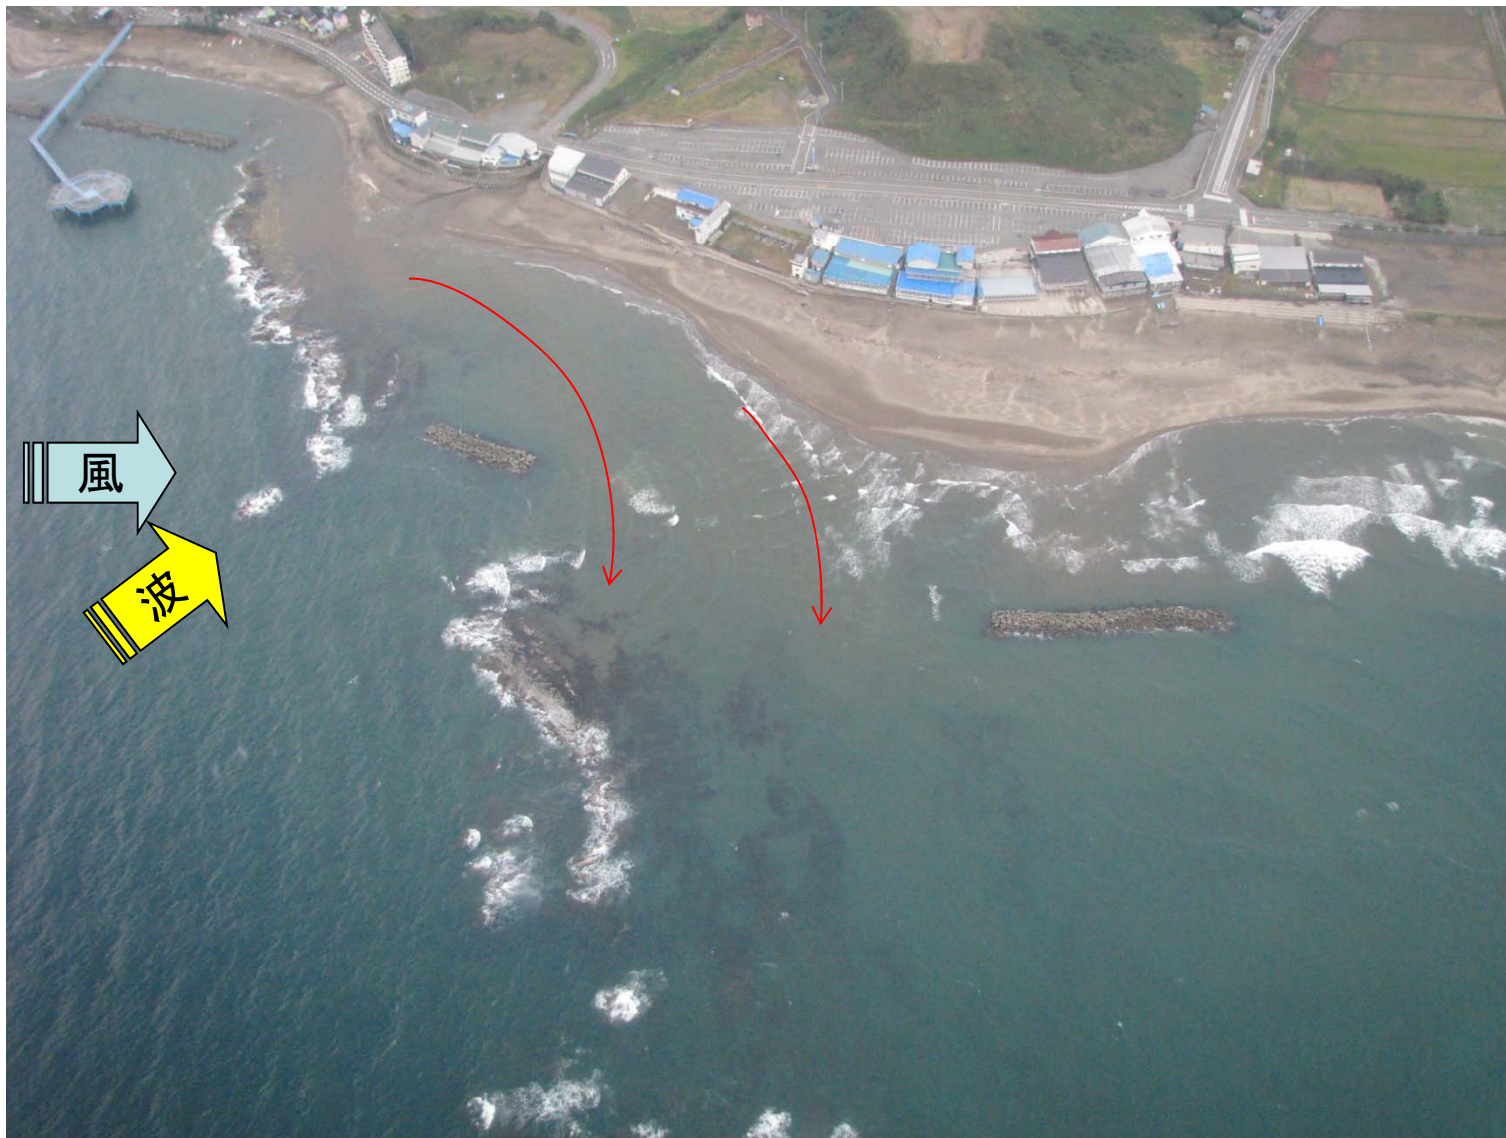
(5) 石地海水浴場

川の濁りや砂が沖に流れ出る様子(赤色矢印)を確認した。
気象庁HP(寺泊)の1430の風は、北(写真左側からの風)約2m/sであった。

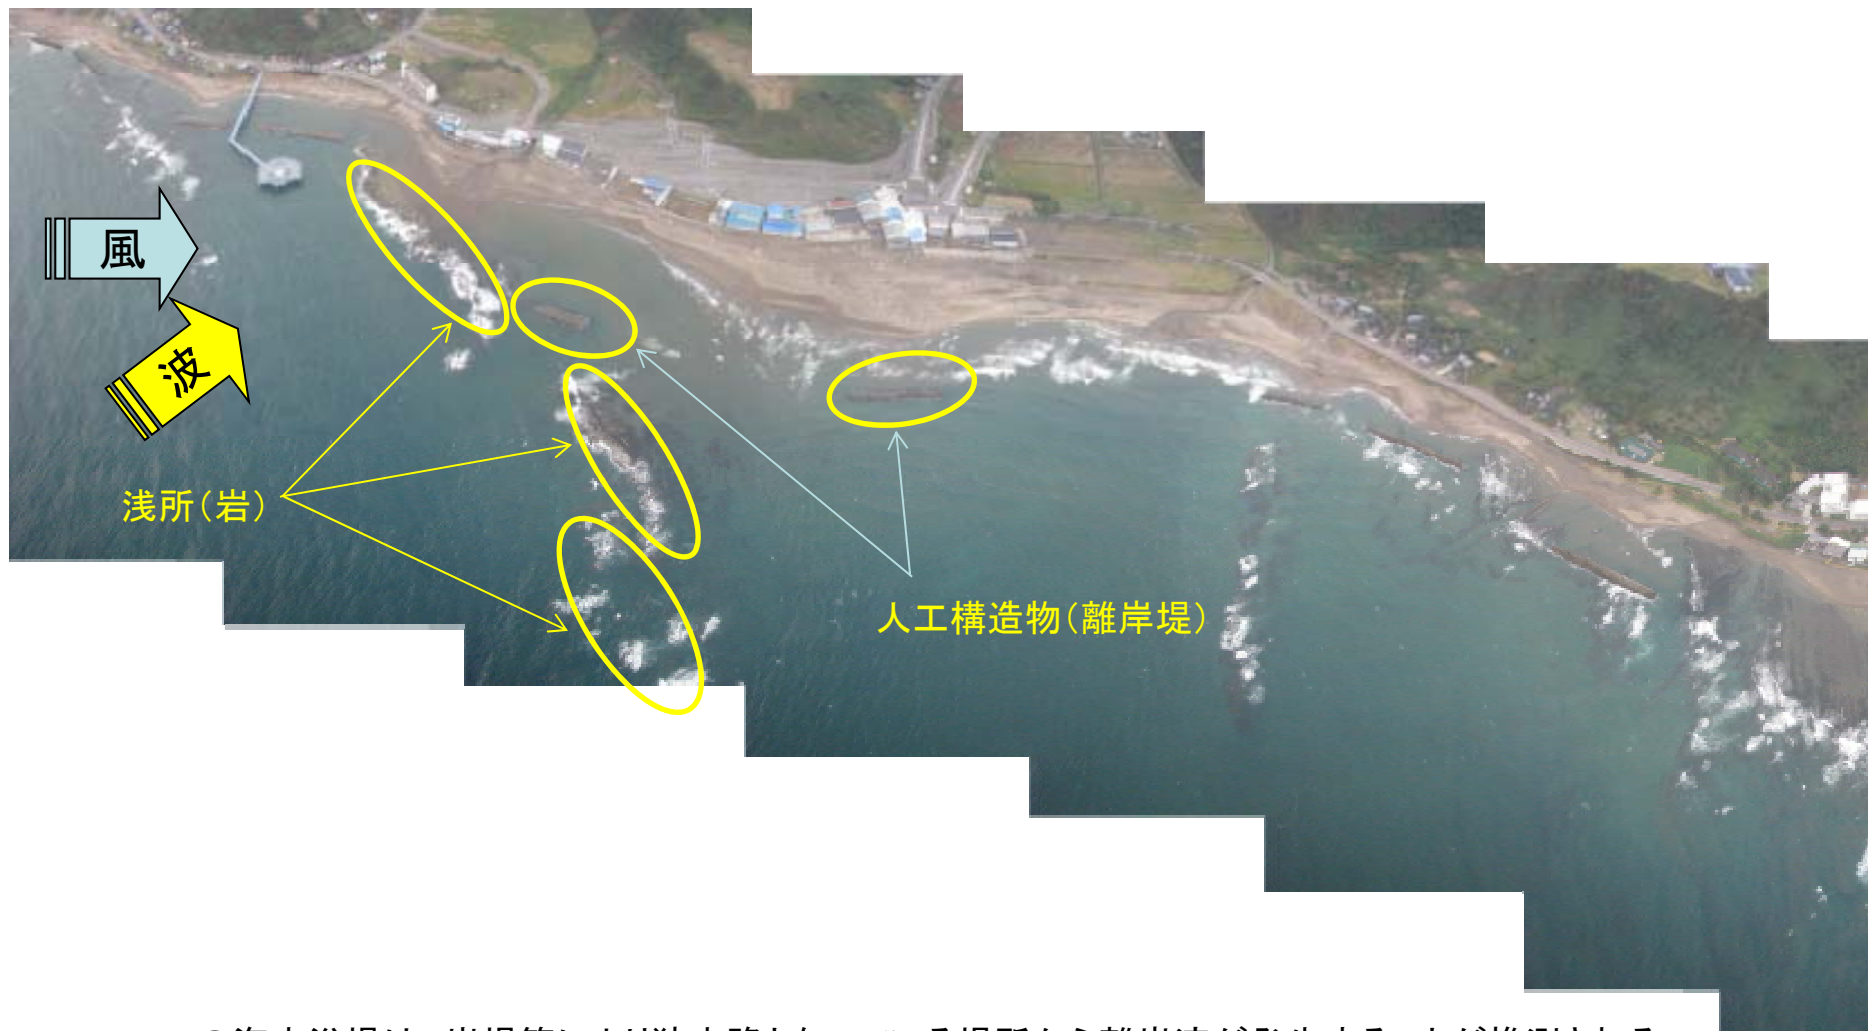
(5) 石地海水浴場

この海水浴場は、岩場等により狭水路となっている場所から離岸流が発生することが推測される。

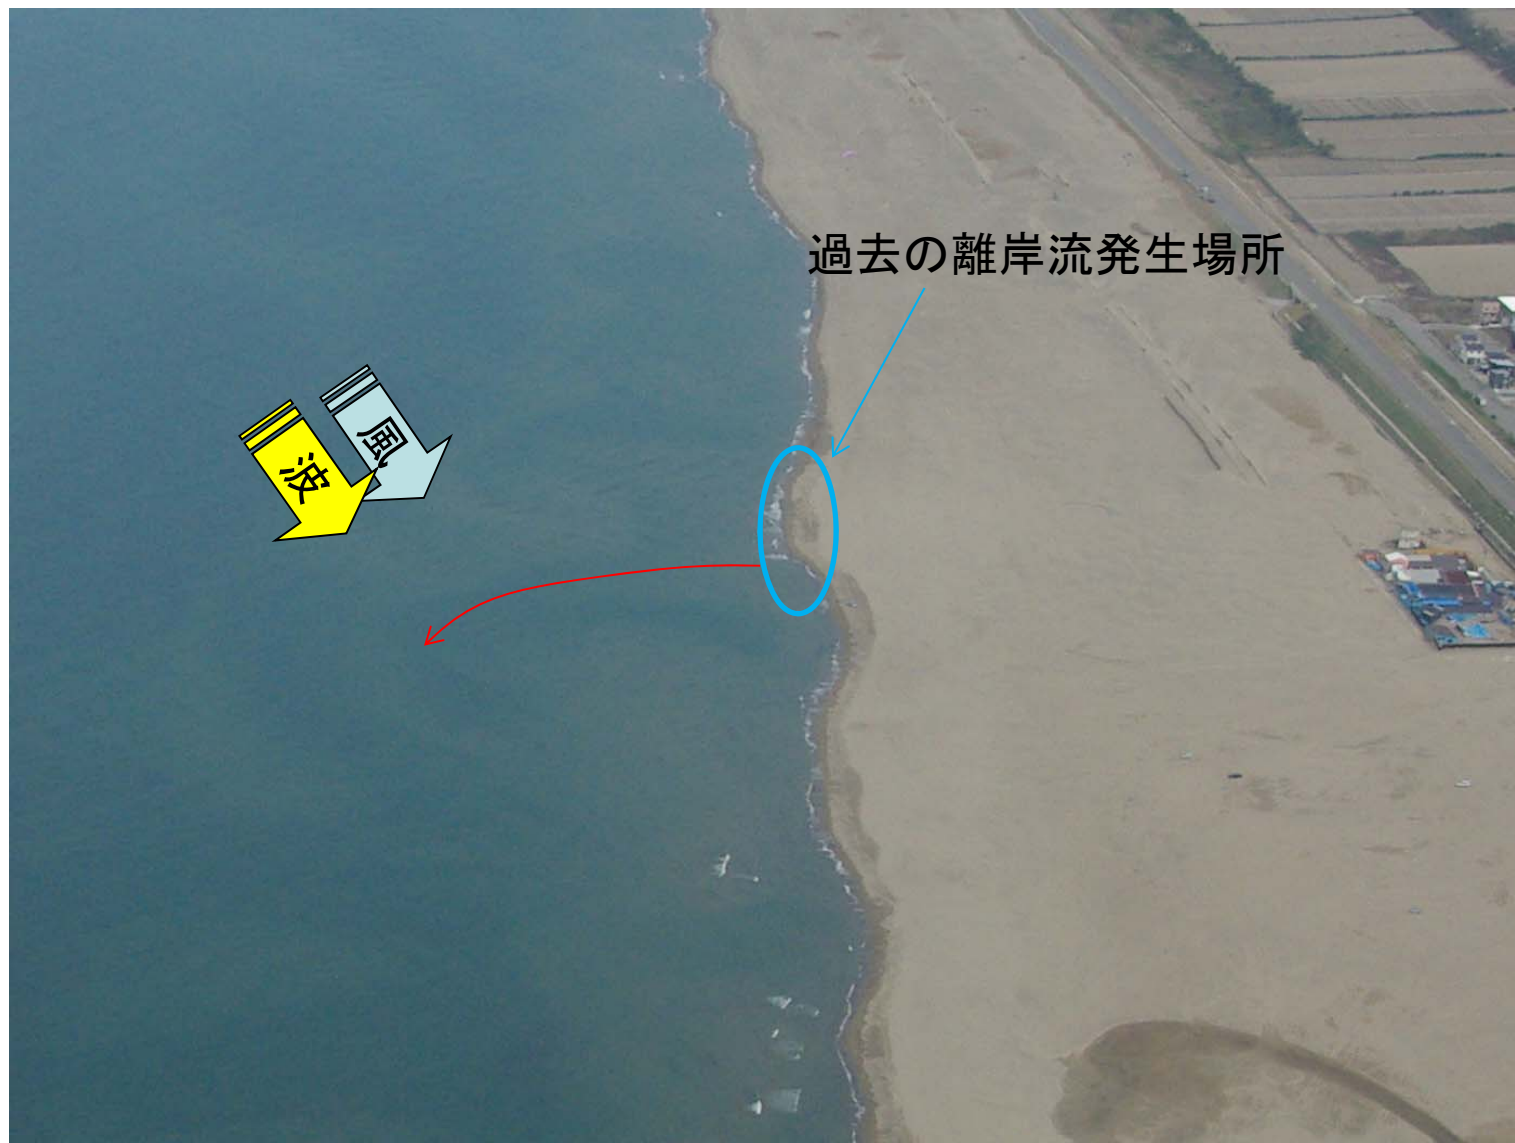
(6)内灘海水浴場

昨年度の離岸流発生場所付近において、海岸線の凸部から砂が沖に流れ出る様子(赤色矢印)を確認した。気象庁HP(かほく)の1210の風は、北北西(写真左上側からの風)約3m/sであった。

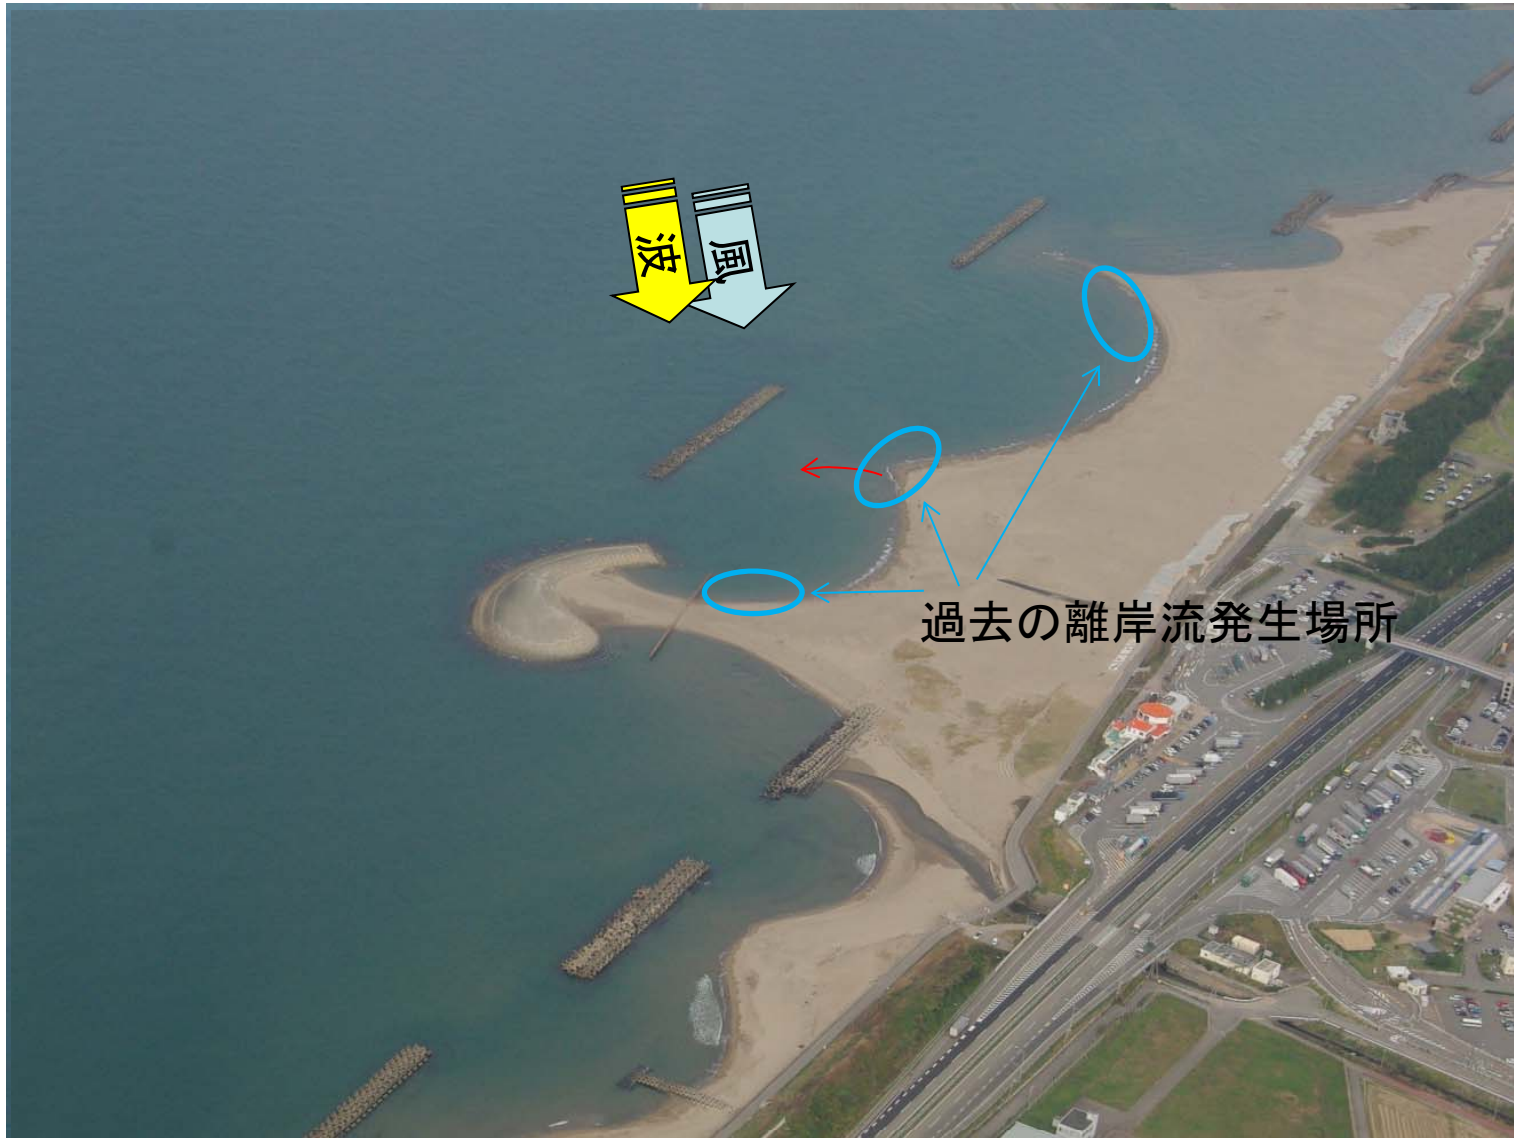
(7) 徳光海岸

今年度の離岸流発生場所付近において、海岸線の凸部から砂が沖に流れ出る様子(赤色矢印)を確認した。気象庁HP(小松)の1220の風は、北北西(写真下側からの風)約2m/sであった。
