管内沿岸域流況調査  
報告書

平成25年4月

第九管区海上保安本部

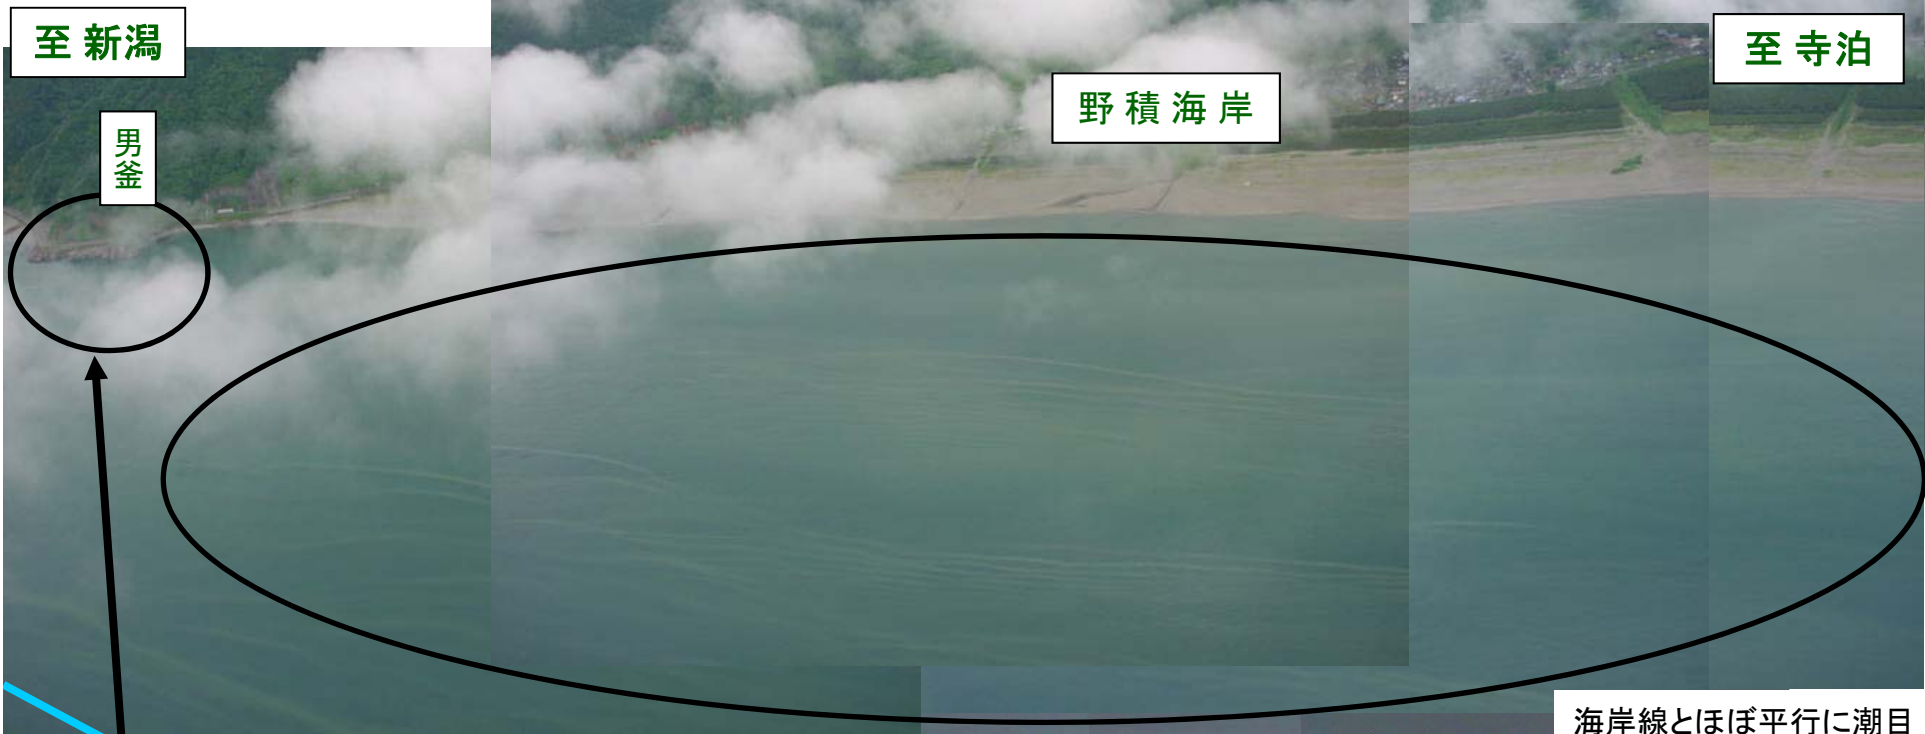
A-1 間瀬浦浜海岸

- ・ 海岸部、沖合部ともに波は穏やかだった。白波の立っている箇所はなかった。
- ・ 間瀬海岸は南北を岩礁に囲まれる遠浅の砂浜海岸で、海底の起伏は特に見あたらなかった。南北にある岩礁付近は砂地の場所より若干深くなっていた。
- ・ 潜堤が入っている様子はなかった。
- ・ 南北の岩礁付近には暗岩が点在していた。
- ・ 砂浜から沖合にかけて、海岸線とほぼ平行に明確な潮目が数本みられた。
- ・ 調査時の風は、西南西（写真右下側からの風）約1 m/sだった。

海岸線とほぼ平行に潮目が多数みられる

岩礁(暗岩が点在する)

明確な潮目が数本みられる

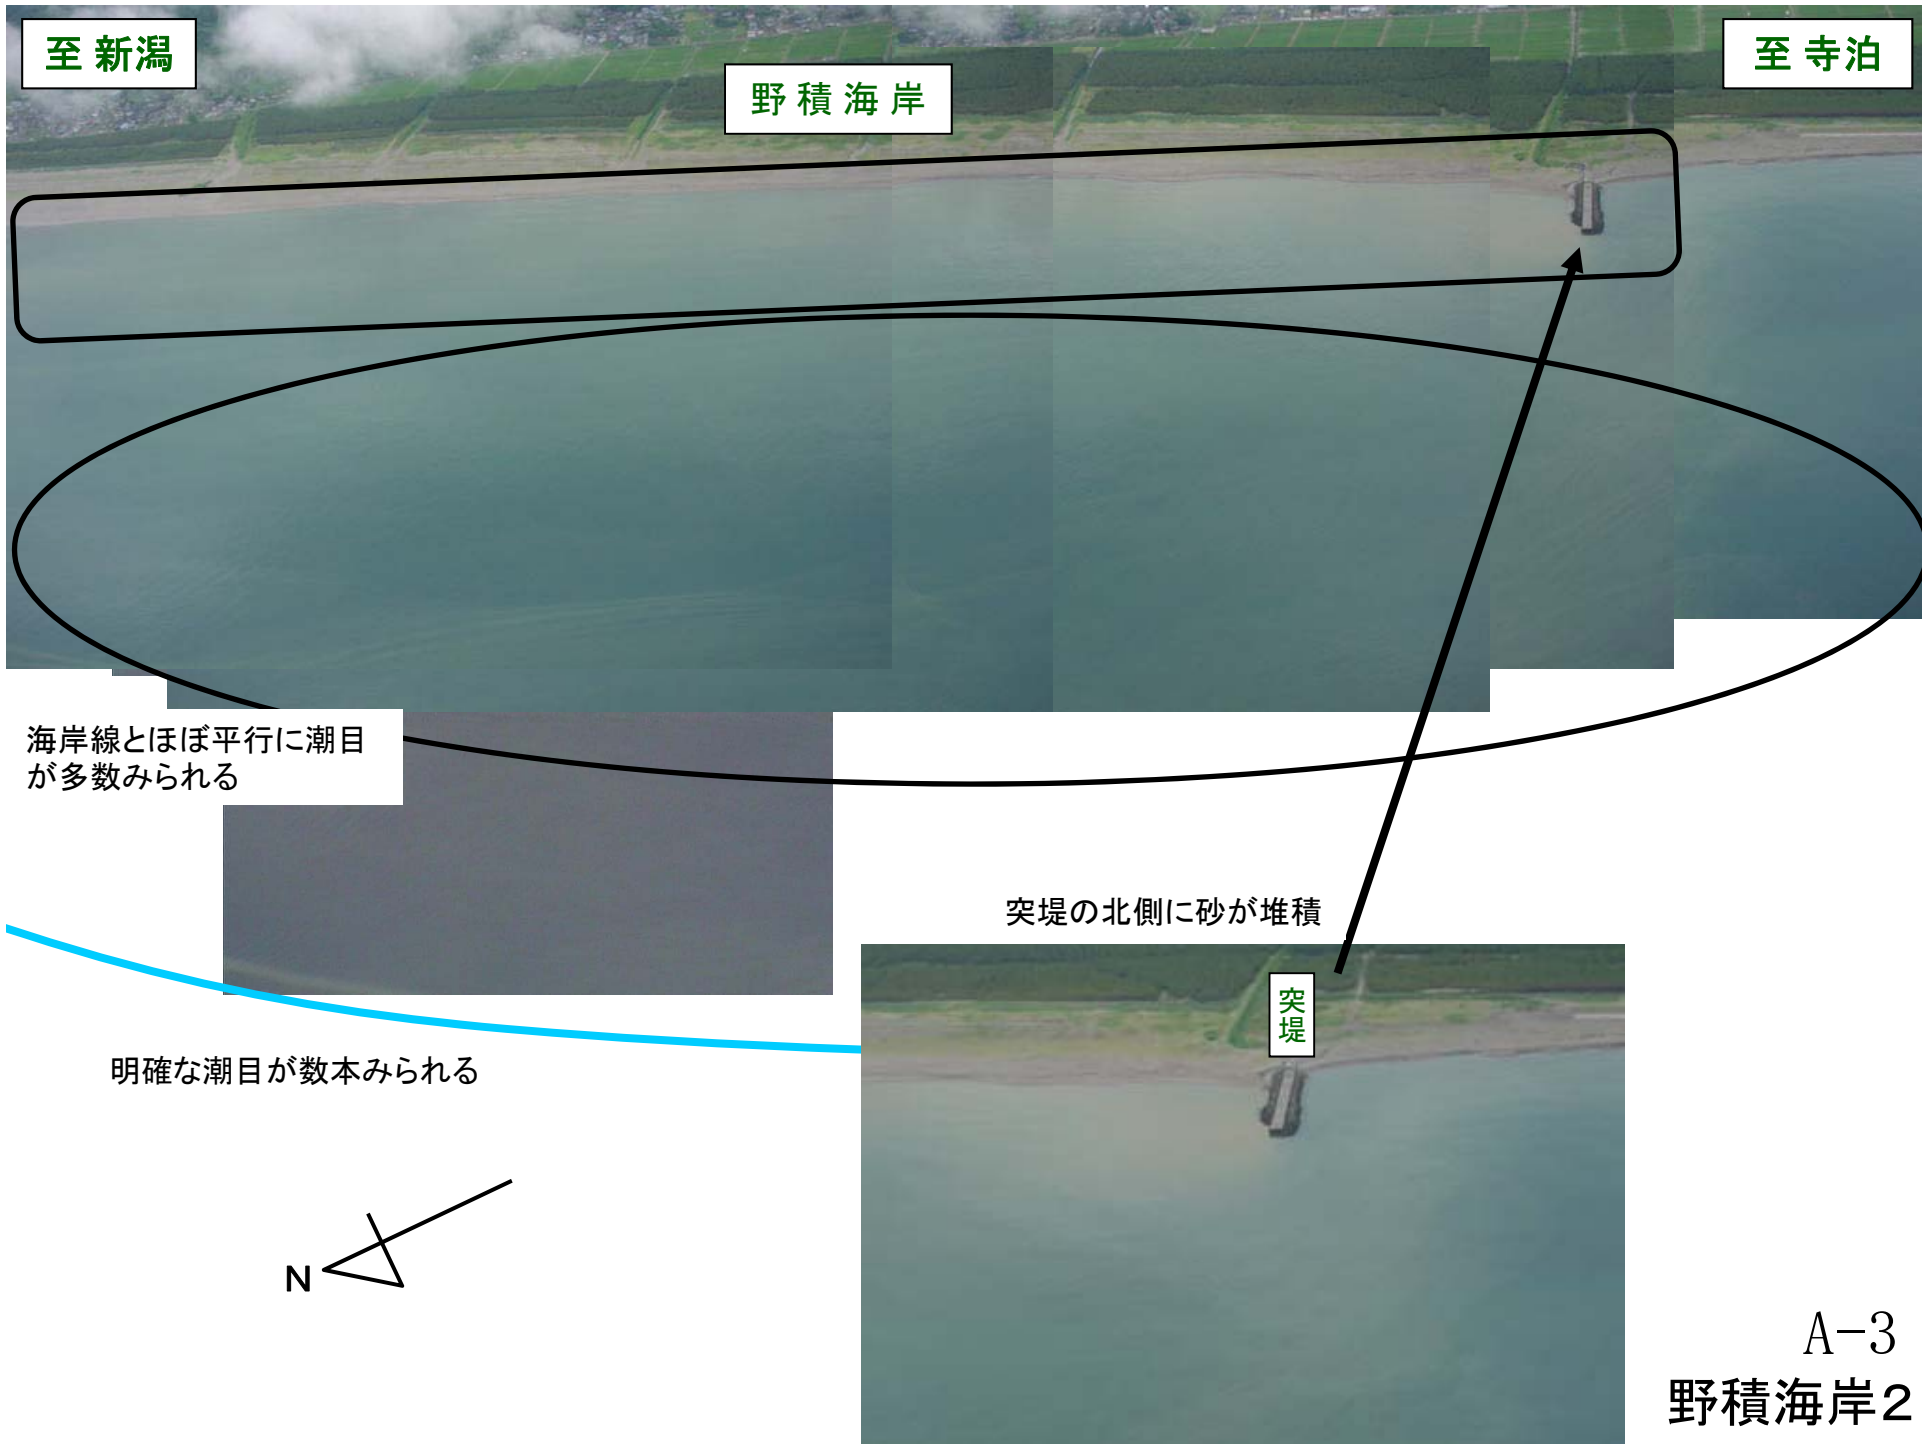
A-3  
野積海岸2

突堤の北側に砂が堆積

突堤

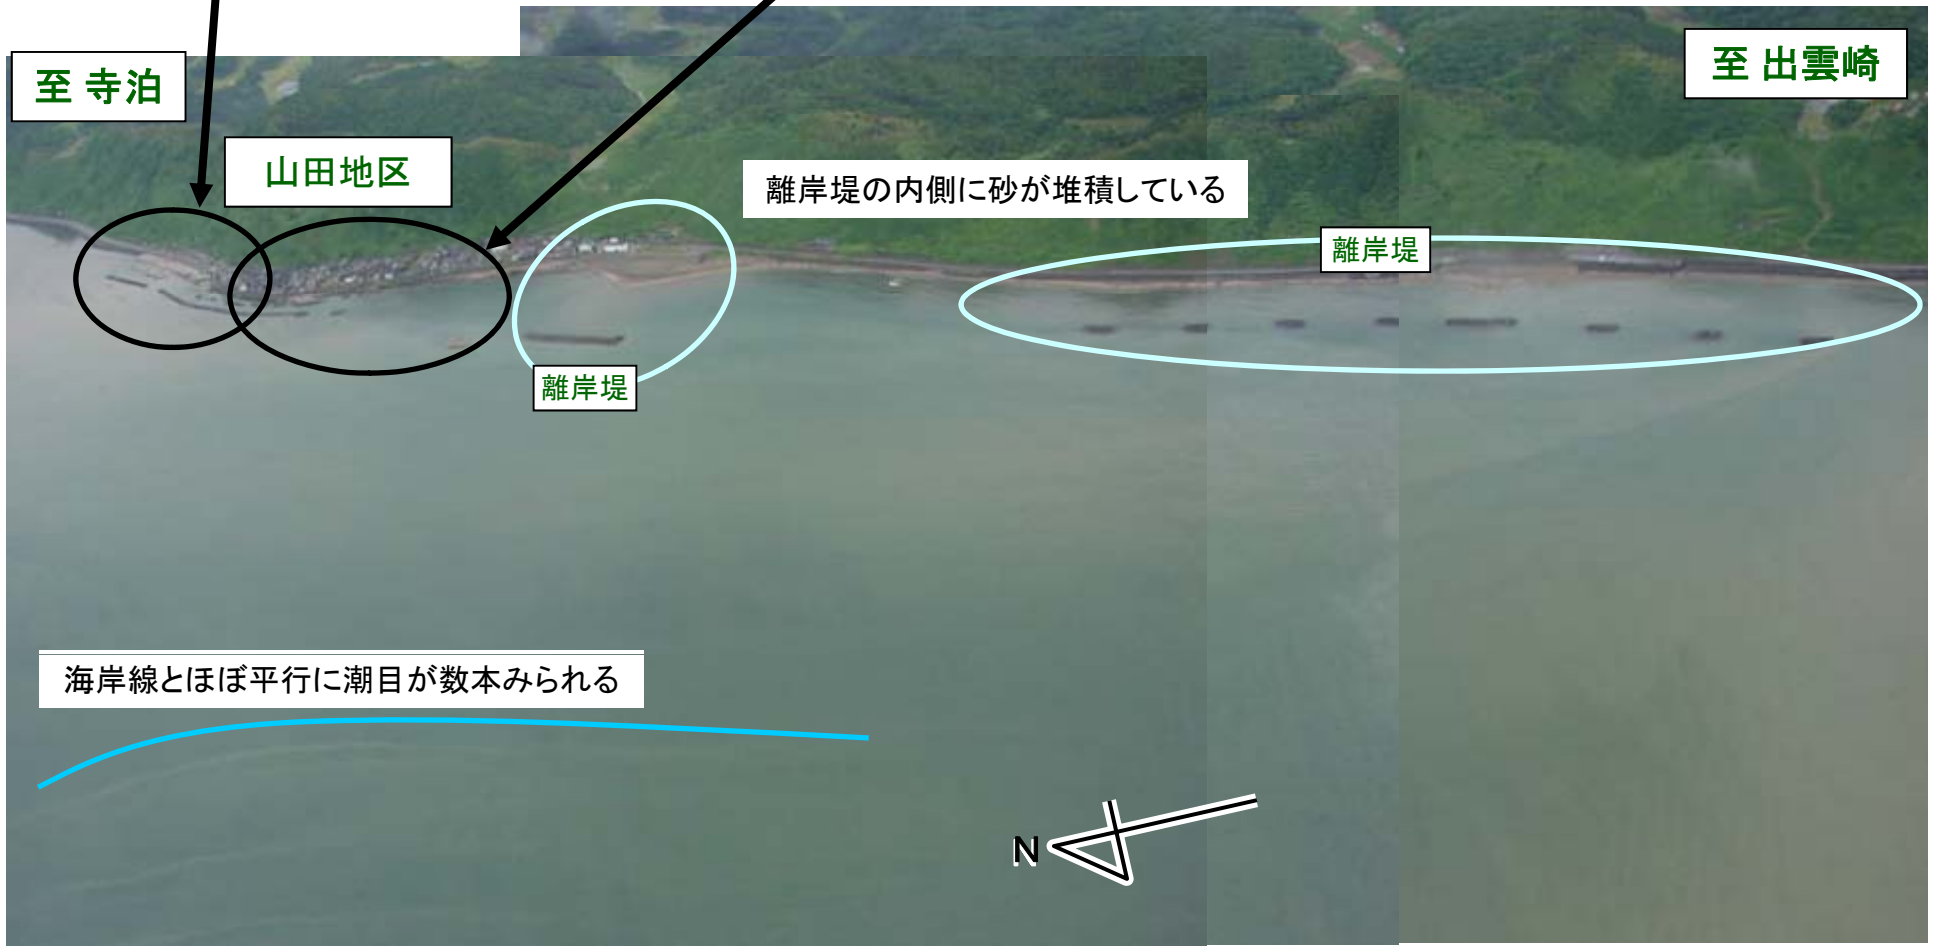
A-5 山田海岸及び落水川河口1

離岸堤の内側に砂が堆積している

海岸線とほぼ平行に潮目が数本みられる

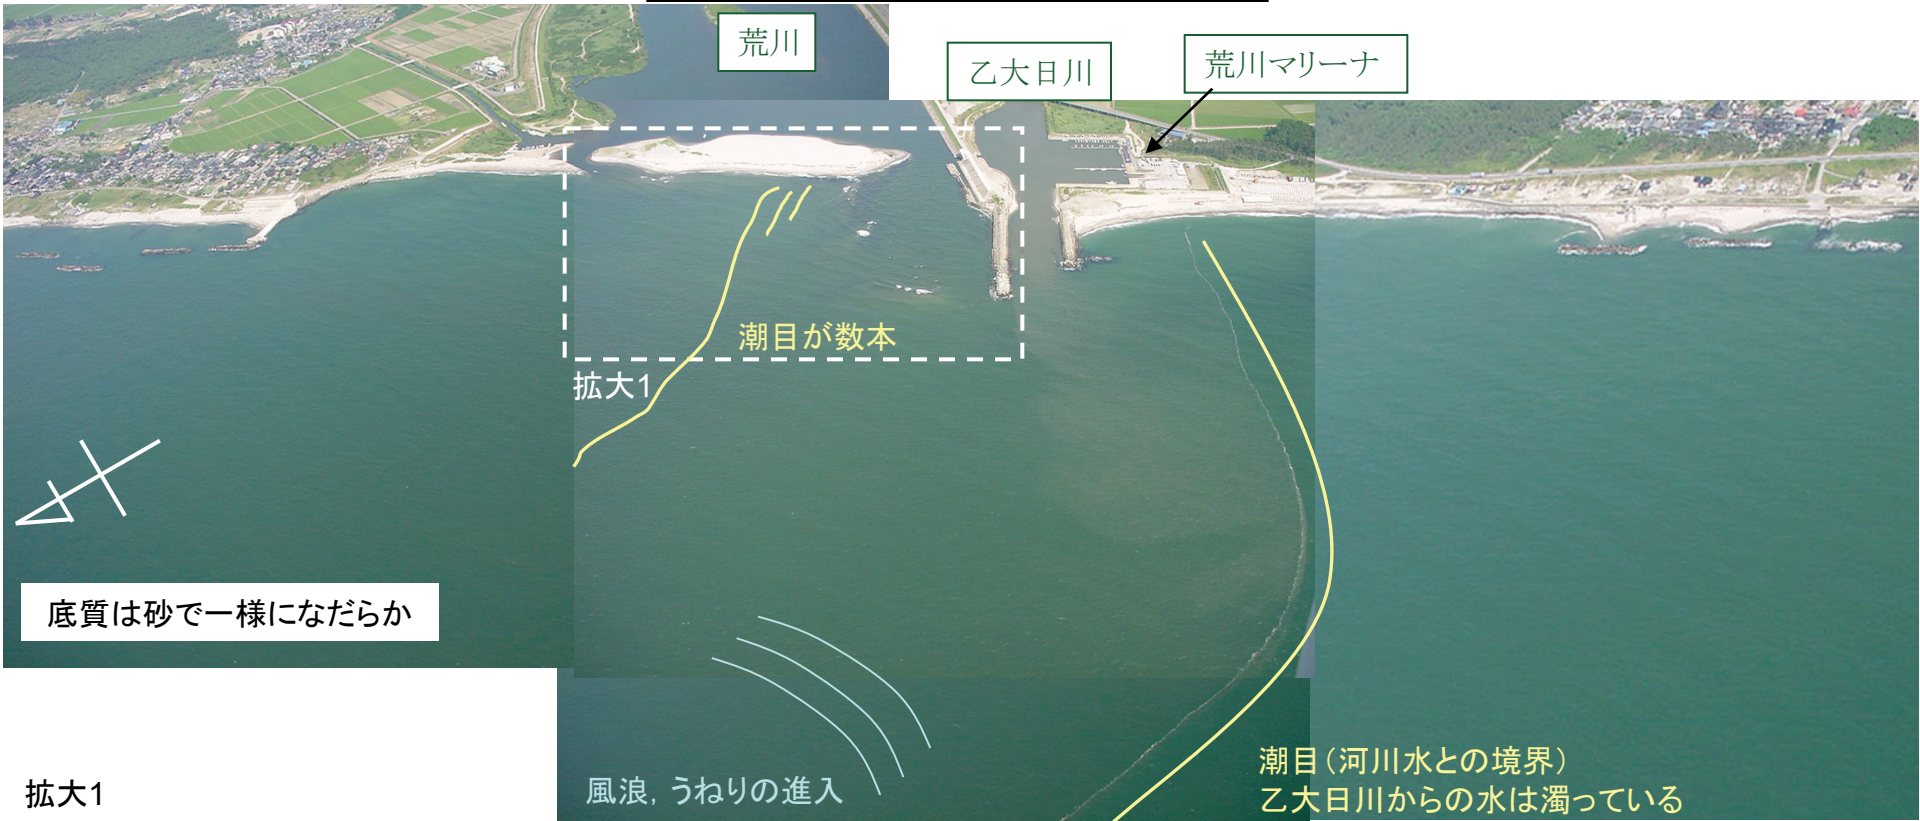
B-4 至:荒井浜

- ・ 河口中央には、大きな砂溜まりがあり、河川水は左岸、右岸に2分割されて流入しており、主流は左岸側だった。流入口付近は砂が溜まり水深が浅いため、常に白波が立っていた。(B-4)
- ・ 荒川河口域 2(北側) (以下北側) で、離岸堤の設置されている場所には砂が付き、狭い砂浜海岸となっていた。(B-5)
- ・ 北側の海岸から約 50m 沖合には離岸堤群が設置されており、砂浜から沖向けに突堤及び潜堤が設置されていた。(B-5)
- ・ 離岸堤の内側には砂の堆積がみられ水深が浅かった。(B-5)
- ・ 離岸堤と離岸堤の間では、海水の出入りがあり、複雑な流れが生じていた。離岸堤の隙間を海水が出入りするため、堤の内側で砂が巻き上げられ海水が濁っていた。(B-5)
- ・ 沖合の底質は砂で一様になだらかだった。(B-4, B-5)
- ・ 河口部、海岸部、沖合部ともに波は穏やかだった。護岸、砂浜、離岸堤には打寄せによる白波がみられた。(B-4, B-5)
- ・ 荒川のすぐ南には乙大日川からの流入があり、河川水は濁っていた。(B-4)
- ・ 乙大日川の南側と荒川の北側に河川水流入による潮目がはっきりとみられた。荒川中央の砂州の近くにも河川流に沿う様な潮目が数本みられた。(B-4)
- ・ 調査時の風は、北西 (写真下側からの風) 約 5 m/s だった。(B-4, B-5)

砂が溜り, 水深が浅い  
常に白波が立っている

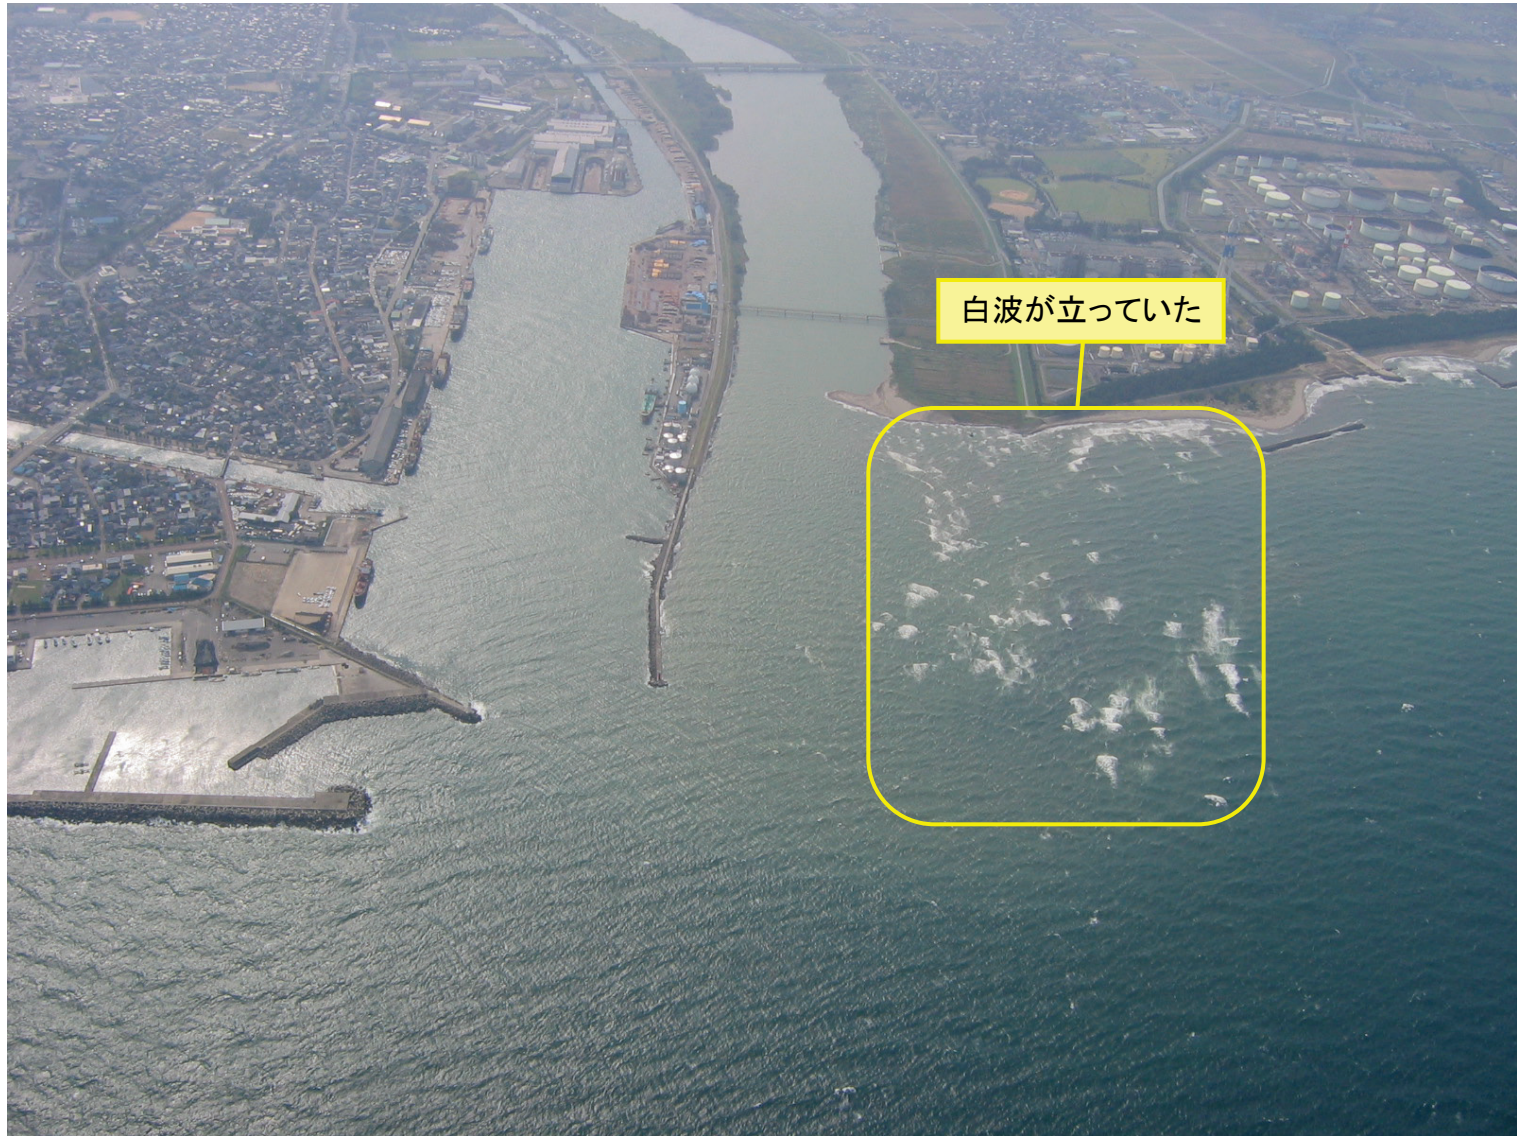
## 神通川河口付近

神通川河口付近では消波及び砂の流出防止のための離岸堤等が設置されていなかった。河口付近では白波が立っていた。河口付近では濁水が流れ出ていなかった。調査時の風は、北北東(写真下側からの風)約10m/sだった。

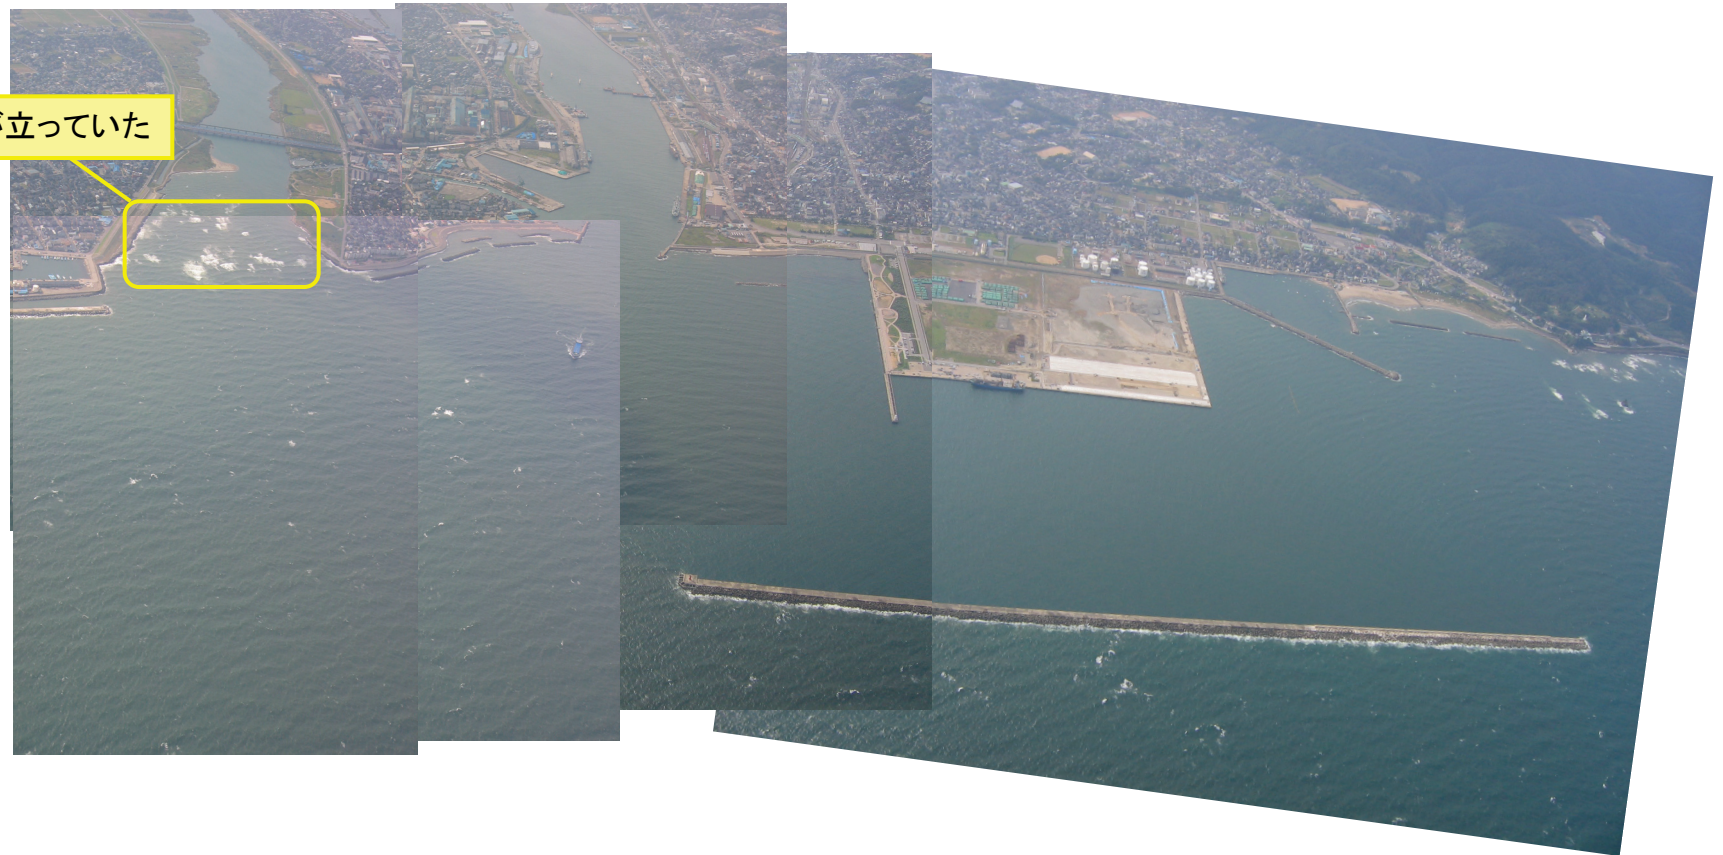
## 小矢部川河口付近

小矢部川河口付近では白波が立っていた。河口付近では濁水が流れ出ていなかった。  
調査時の風は、北北東(写真右下側からの風)約10m/sだった。

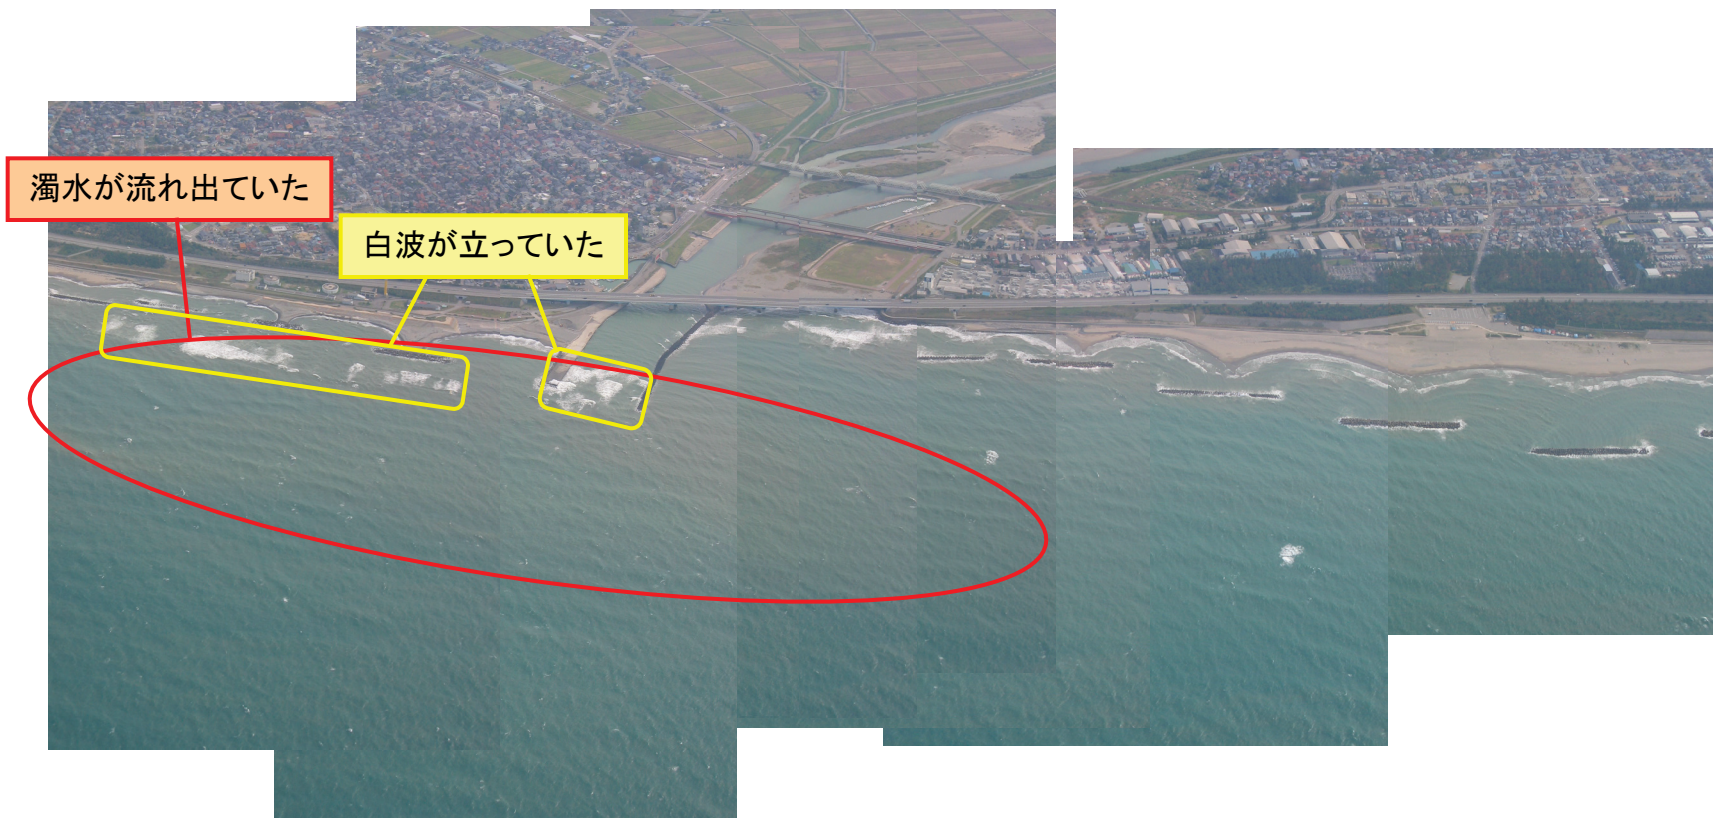
## 手取川河口付近

手取川河口付近では白波が立っていた。河口付近では濁水が流れ出ていた。  
調査時の風は、北東(写真左側からの風)約9m/sだった。

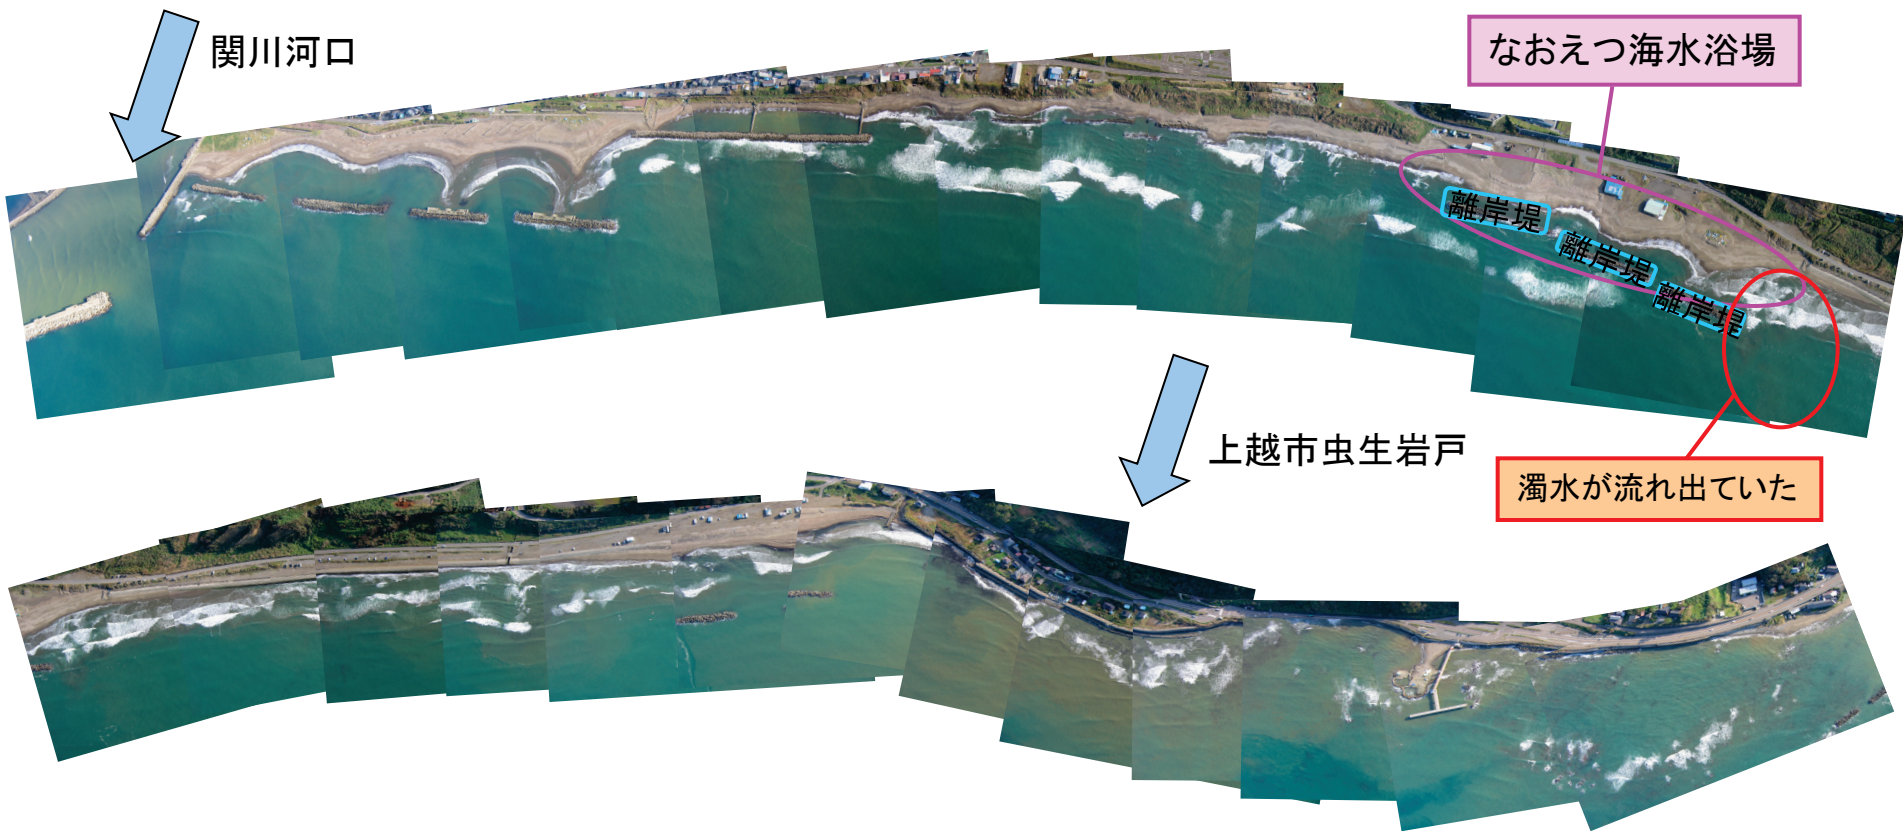
D-2

なおえつ海水浴場付近では消波及び砂の流出防止のための離岸堤が設置されていた。海岸付近では白波が立っていた。海水浴場西側(写真赤丸で示したところ)では濁水が流れ出ていた。

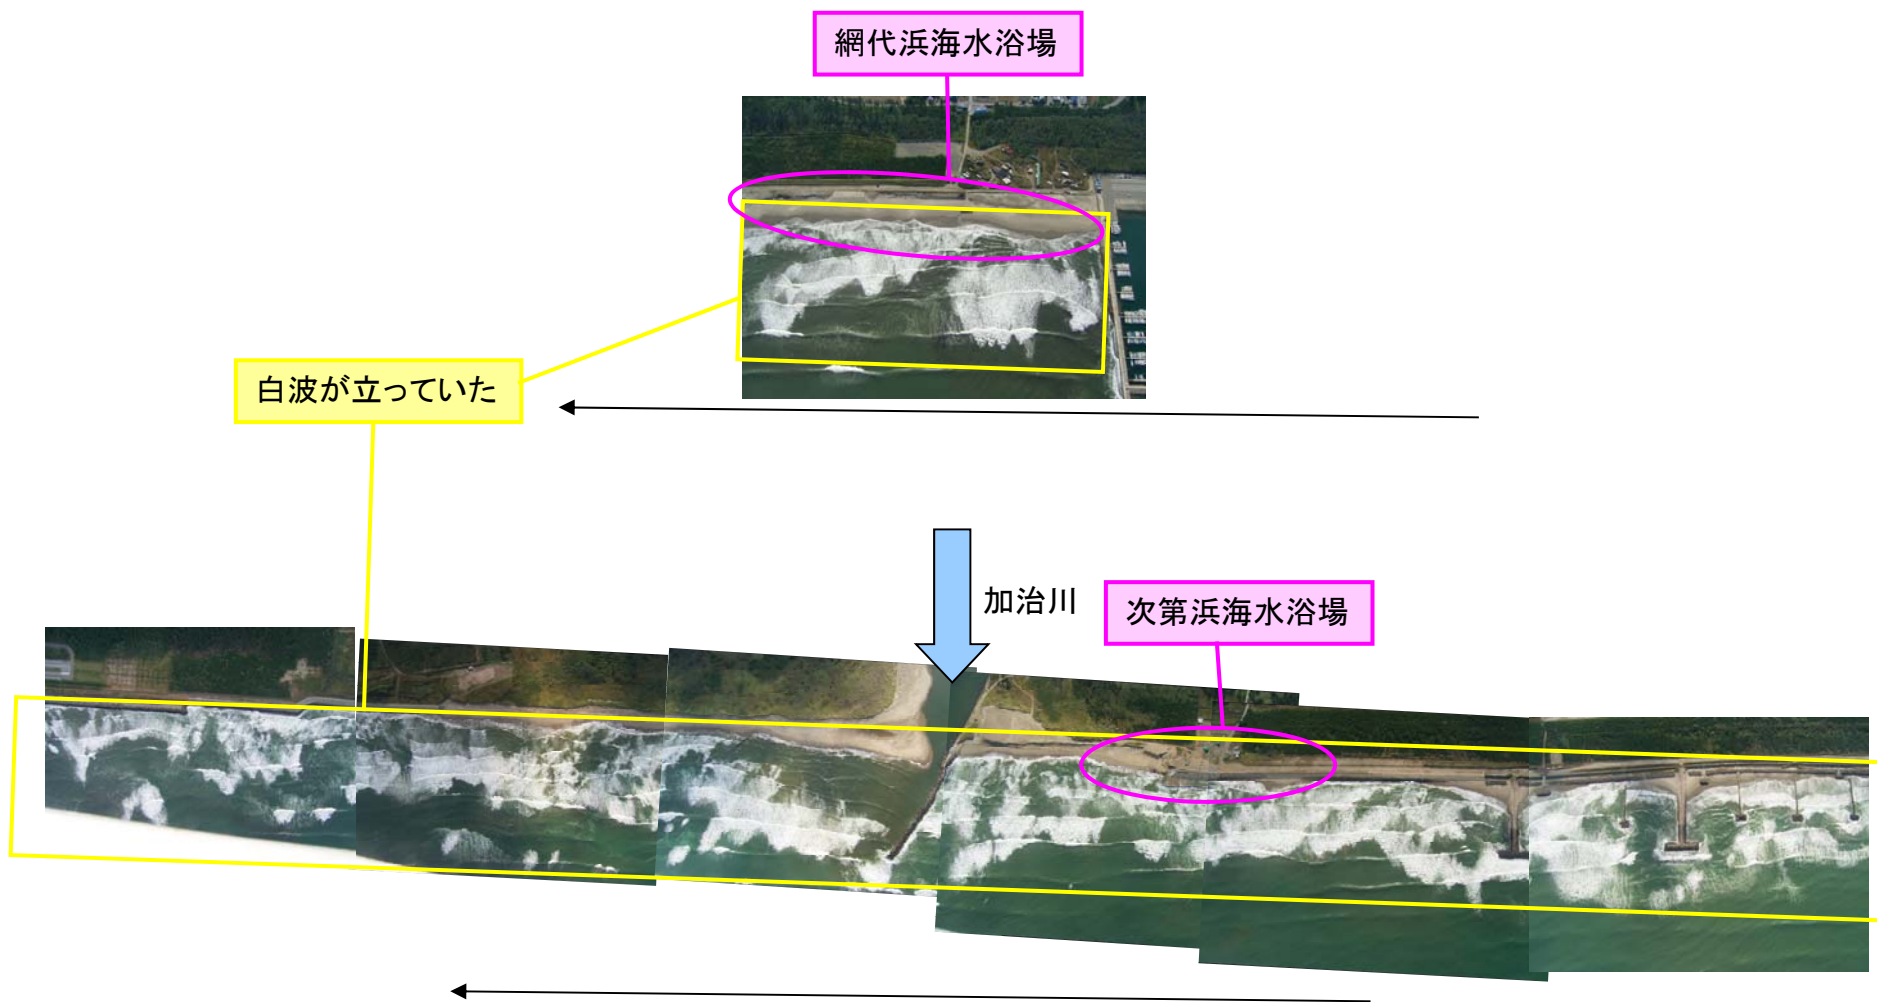
# 平成19年 網代浜海水浴場～村松浜海水浴場間1 E-1 写真集

網代浜海水浴場付近では砂の流出防止のための突堤が一定間隔で設置されていた。海岸付近では広範囲で白波が立っていた。海面付近では白波やにごりがあった。海岸付近では濁水は流れ出ていなかった。次第浜海水浴場付近では砂の流出防止のための突堤が設置されていた。海岸付近では広範囲で白波が立っていた。海面付近では白波やにごりがあった。海岸付近では濁水は流れ出ていなかった。

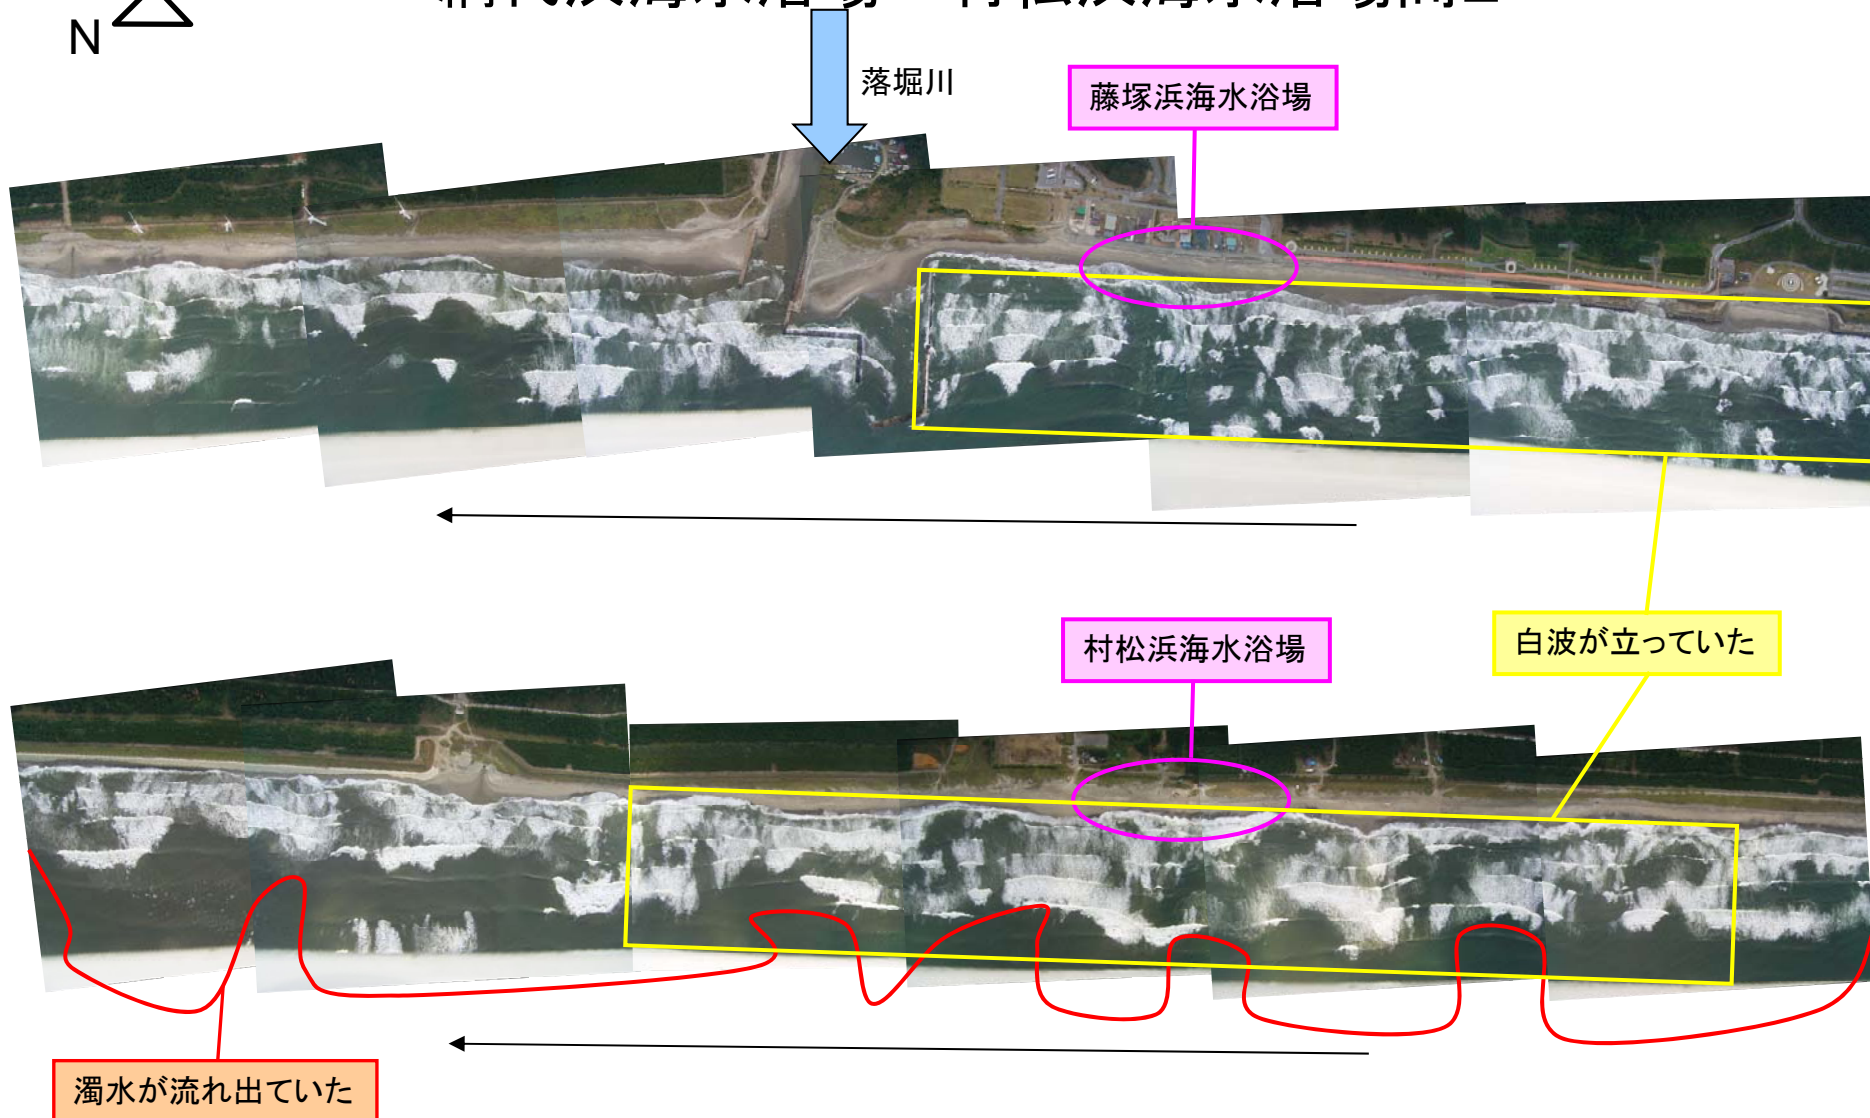
# 網代浜海水浴場～村松浜海水浴場間2 E-2

藤塚浜海水浴場付近では消波及び砂の流出防止のための離岸堤等が設置されていなかった。海岸付近では広範囲で白波が立っていた。海面付近では白波やにごりがあった。海岸付近では濁水は流れ出ていなかった。村松浜海水浴場付近では消波及び砂の流出防止のための離岸堤等が設置されていなかった。海岸付近では広範囲で白波が立っていた。海面付近では白波やにごりがあった。海岸付近では広範囲で濁水が流れ出ていた。調査時の風は、南南西(写真右上側からの風)約3m/sだった。

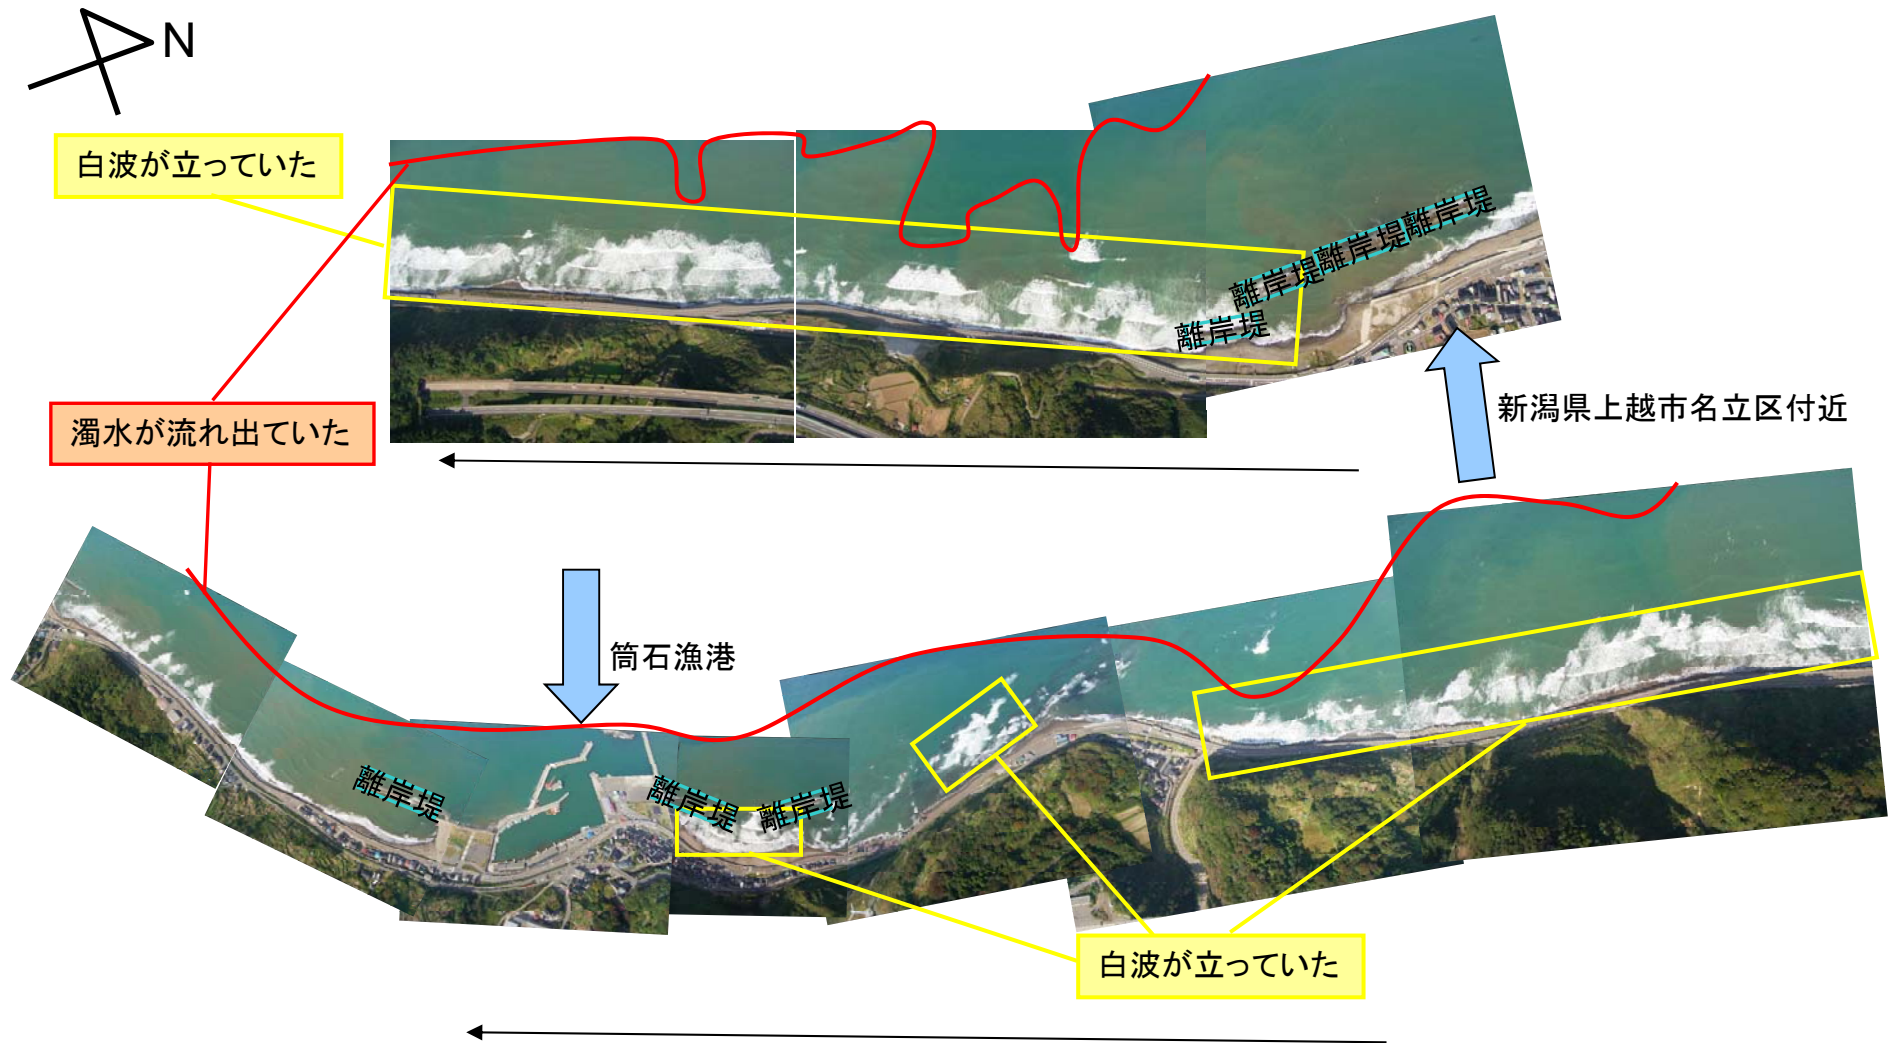
# 新潟県上越市名立区付近～富山県下新川郡朝日町付近間1 E-3

新潟県上越市名立区(以下名立区)付近では消波及び砂の流出防止のための離岸堤が設置されていた。名立区南南西側(写真左側)では広範囲で白波が立っていた。名立区付近では広範囲で濁水が流れ出ていた。筒石漁港南西側及び北東側(写真青枠で示したところ)では消波及び砂の流出防止のための離岸堤が設置されていた。筒石漁港北北東側(写真右側)では広範囲で白波が立っていた。筒石漁港付近では広範囲で濁水が流れ出ていた。

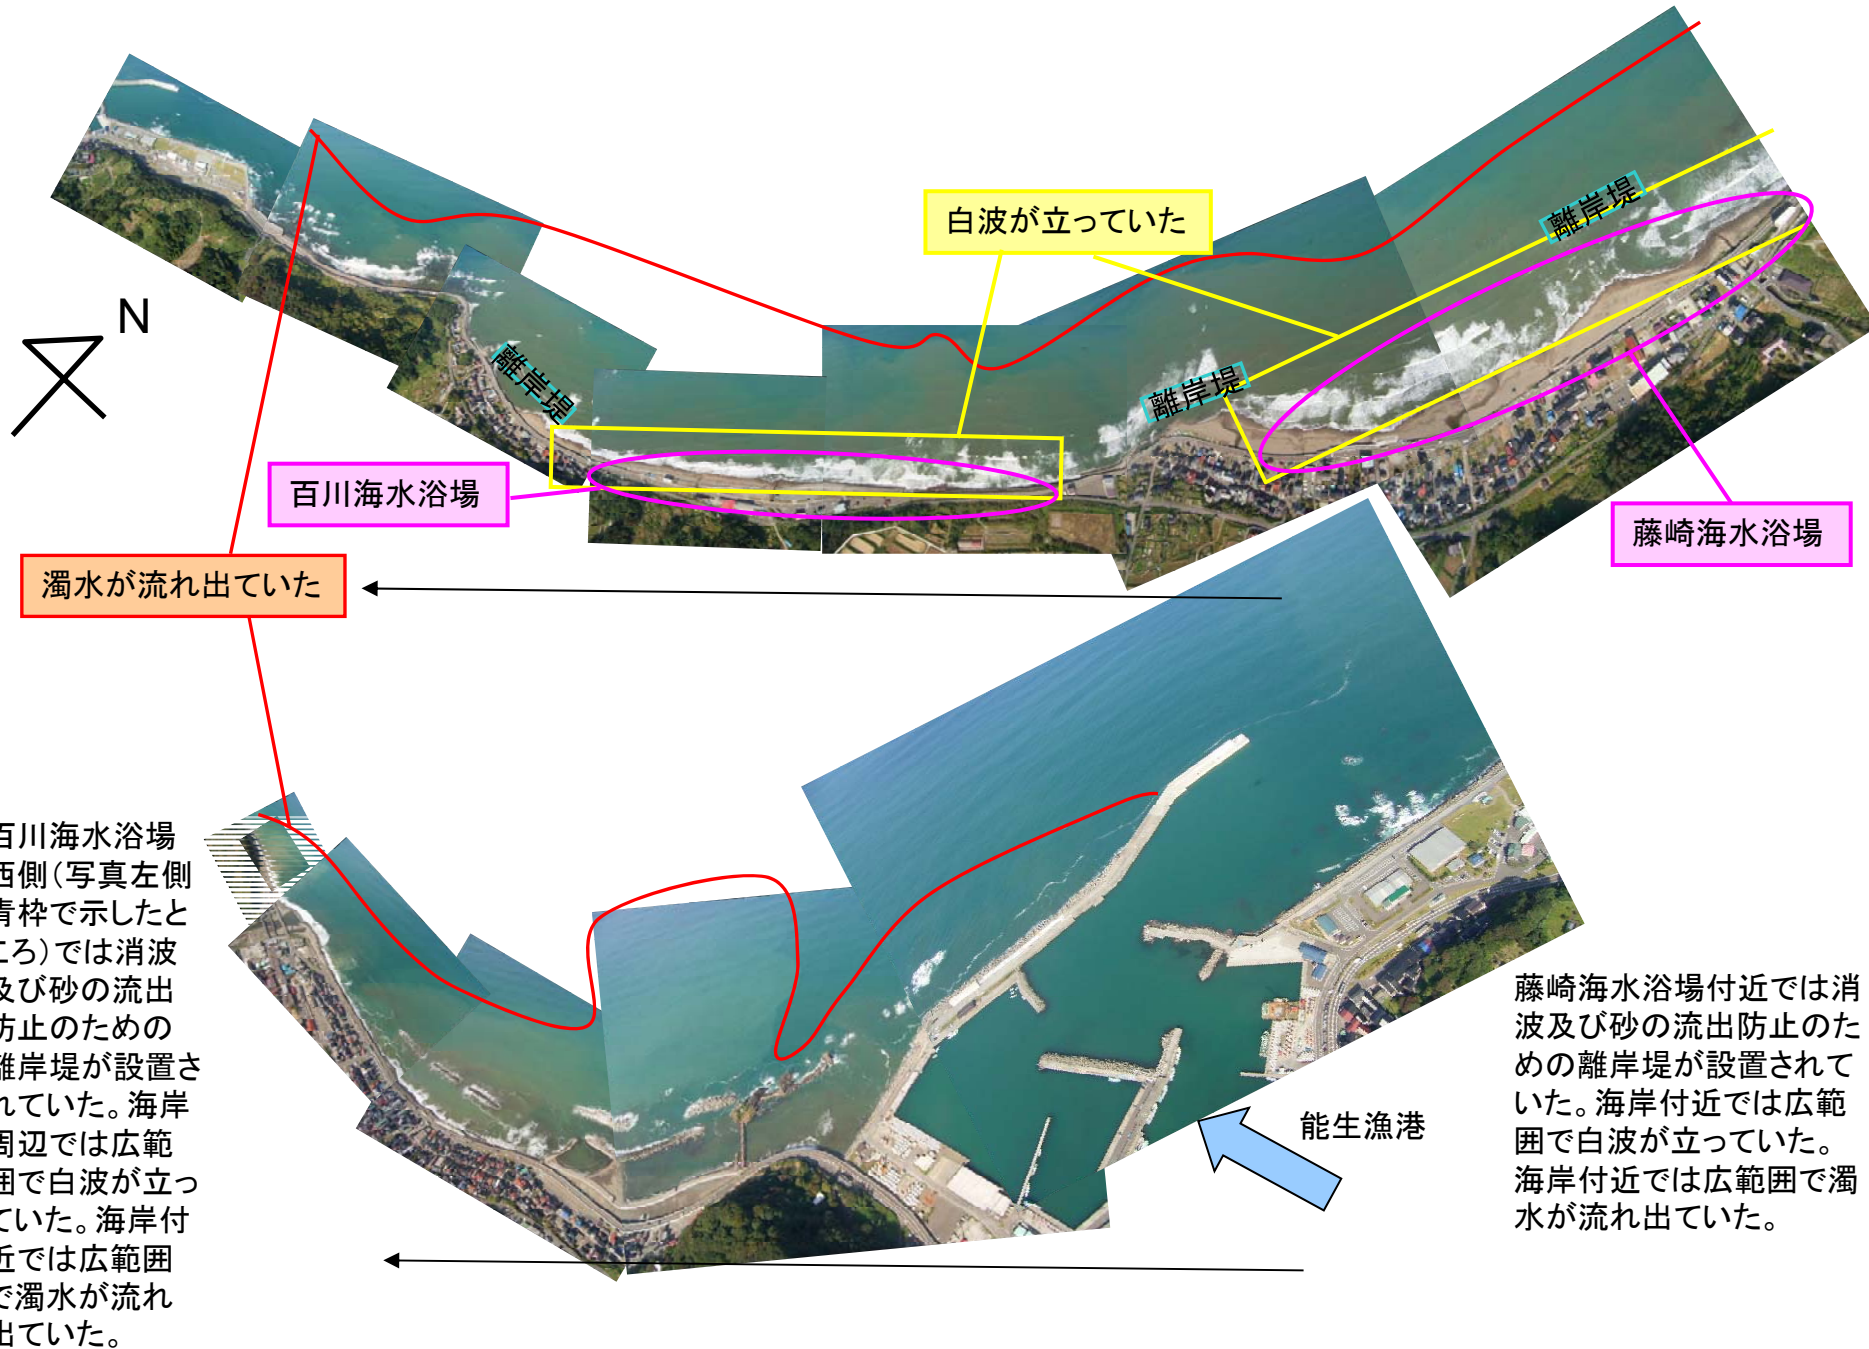
# 新潟県上越市名立区付近～富山県下新川郡朝日町付近間2 E-4

百川海水浴場西側(写真左側青枠で示したところ)では消波及び砂の流出防止のための離岸堤が設置されていた。海岸周辺では広範囲で白波が立っていた。海岸付近では広範囲で濁水が流れ出ていた。

藤崎海水浴場付近では消波及び砂の流出防止のための離岸堤が設置されていた。海岸付近では広範囲で白波が立っていた。海岸付近では広範囲で濁水が流れ出ていた。
