管内沿岸域流況調査  
報告書

平成25年4月

第九管区海上保安本部

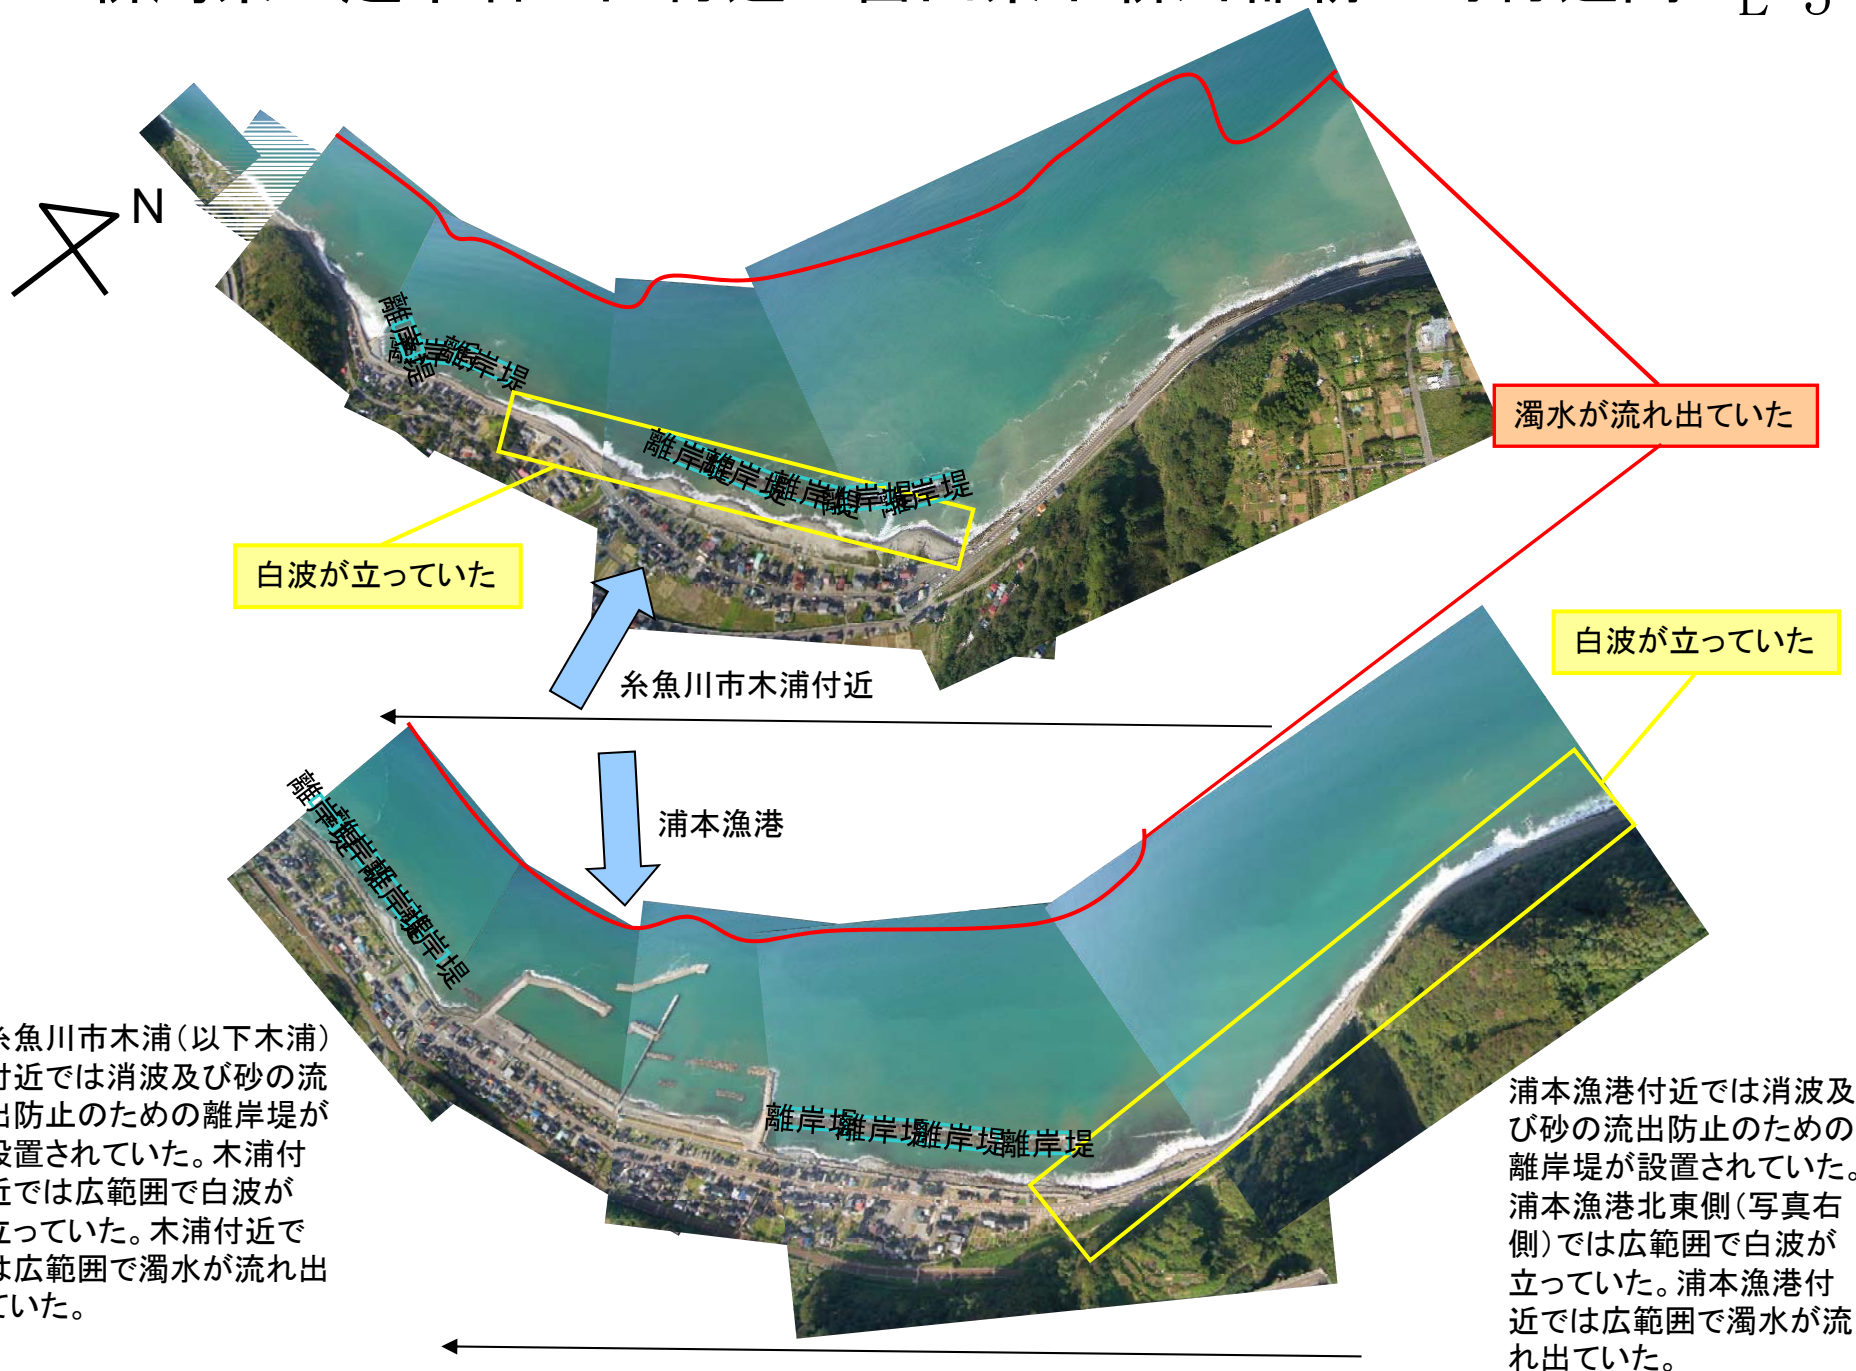
# 新潟県上越市名立区付近～富山県下新川郡朝日町付近間3 E-5

糸魚川市木浦(以下木浦)付近では消波及び砂の流出防止のための離岸堤が設置されていた。木浦付近では広範囲で白波が立っていた。木浦付近では広範囲で濁水が流れ出ていた。

浦本漁港付近では消波及び砂の流出防止のための離岸堤が設置されていた。浦本漁港北東側(写真右側)では広範囲で白波が立っていた。浦本漁港付近では広範囲で濁水が流れ出ていた。

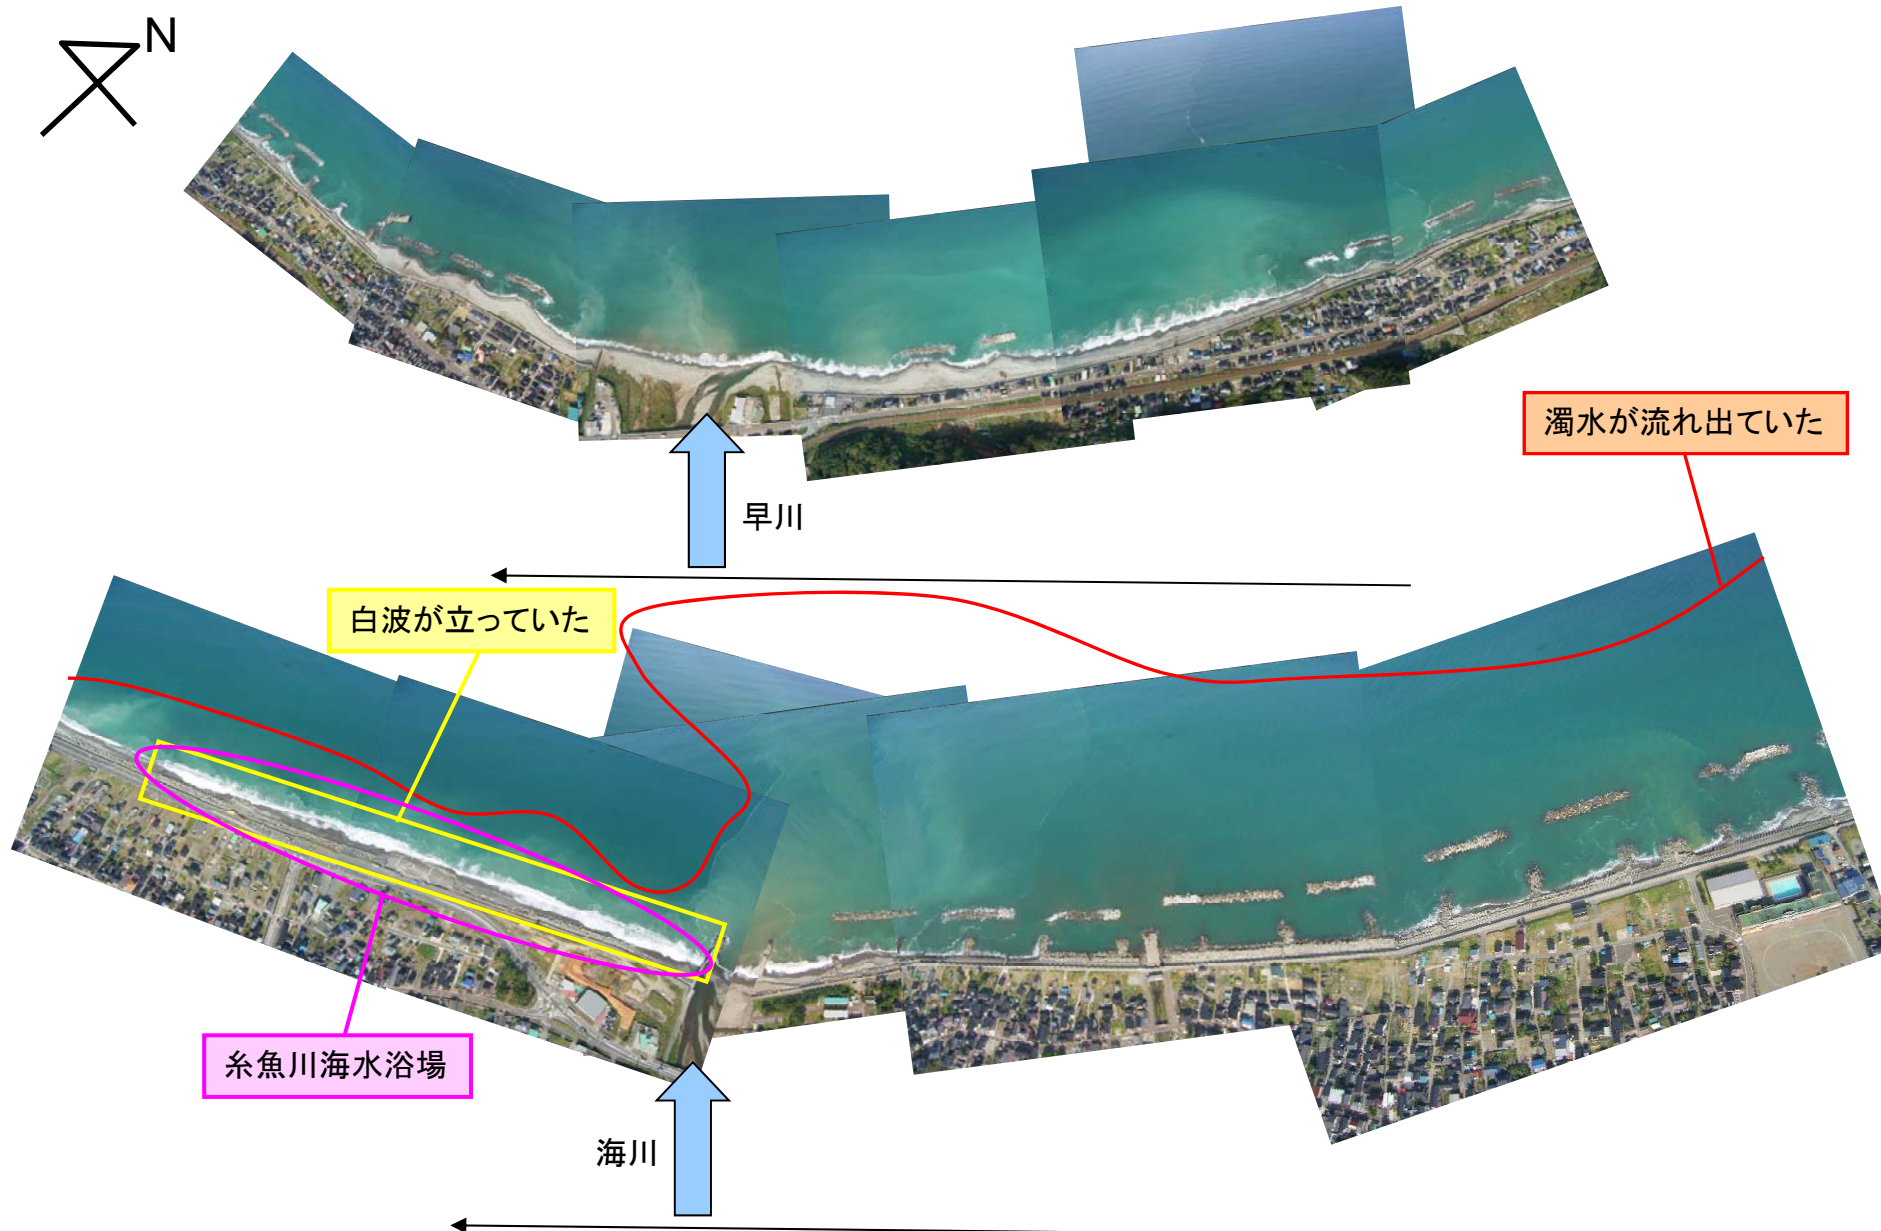
# 新潟県上越市名立区付近～富山県下新川郡朝日町付近間4<sup>E-6</sup>

糸魚川海水浴場付近では消波及び砂の流出防止のための離岸堤等が設置されていなかった。  
海岸付近では広範囲で白波が立っていた。海岸付近及び海川河口付近では濁水が流れ出ていた。

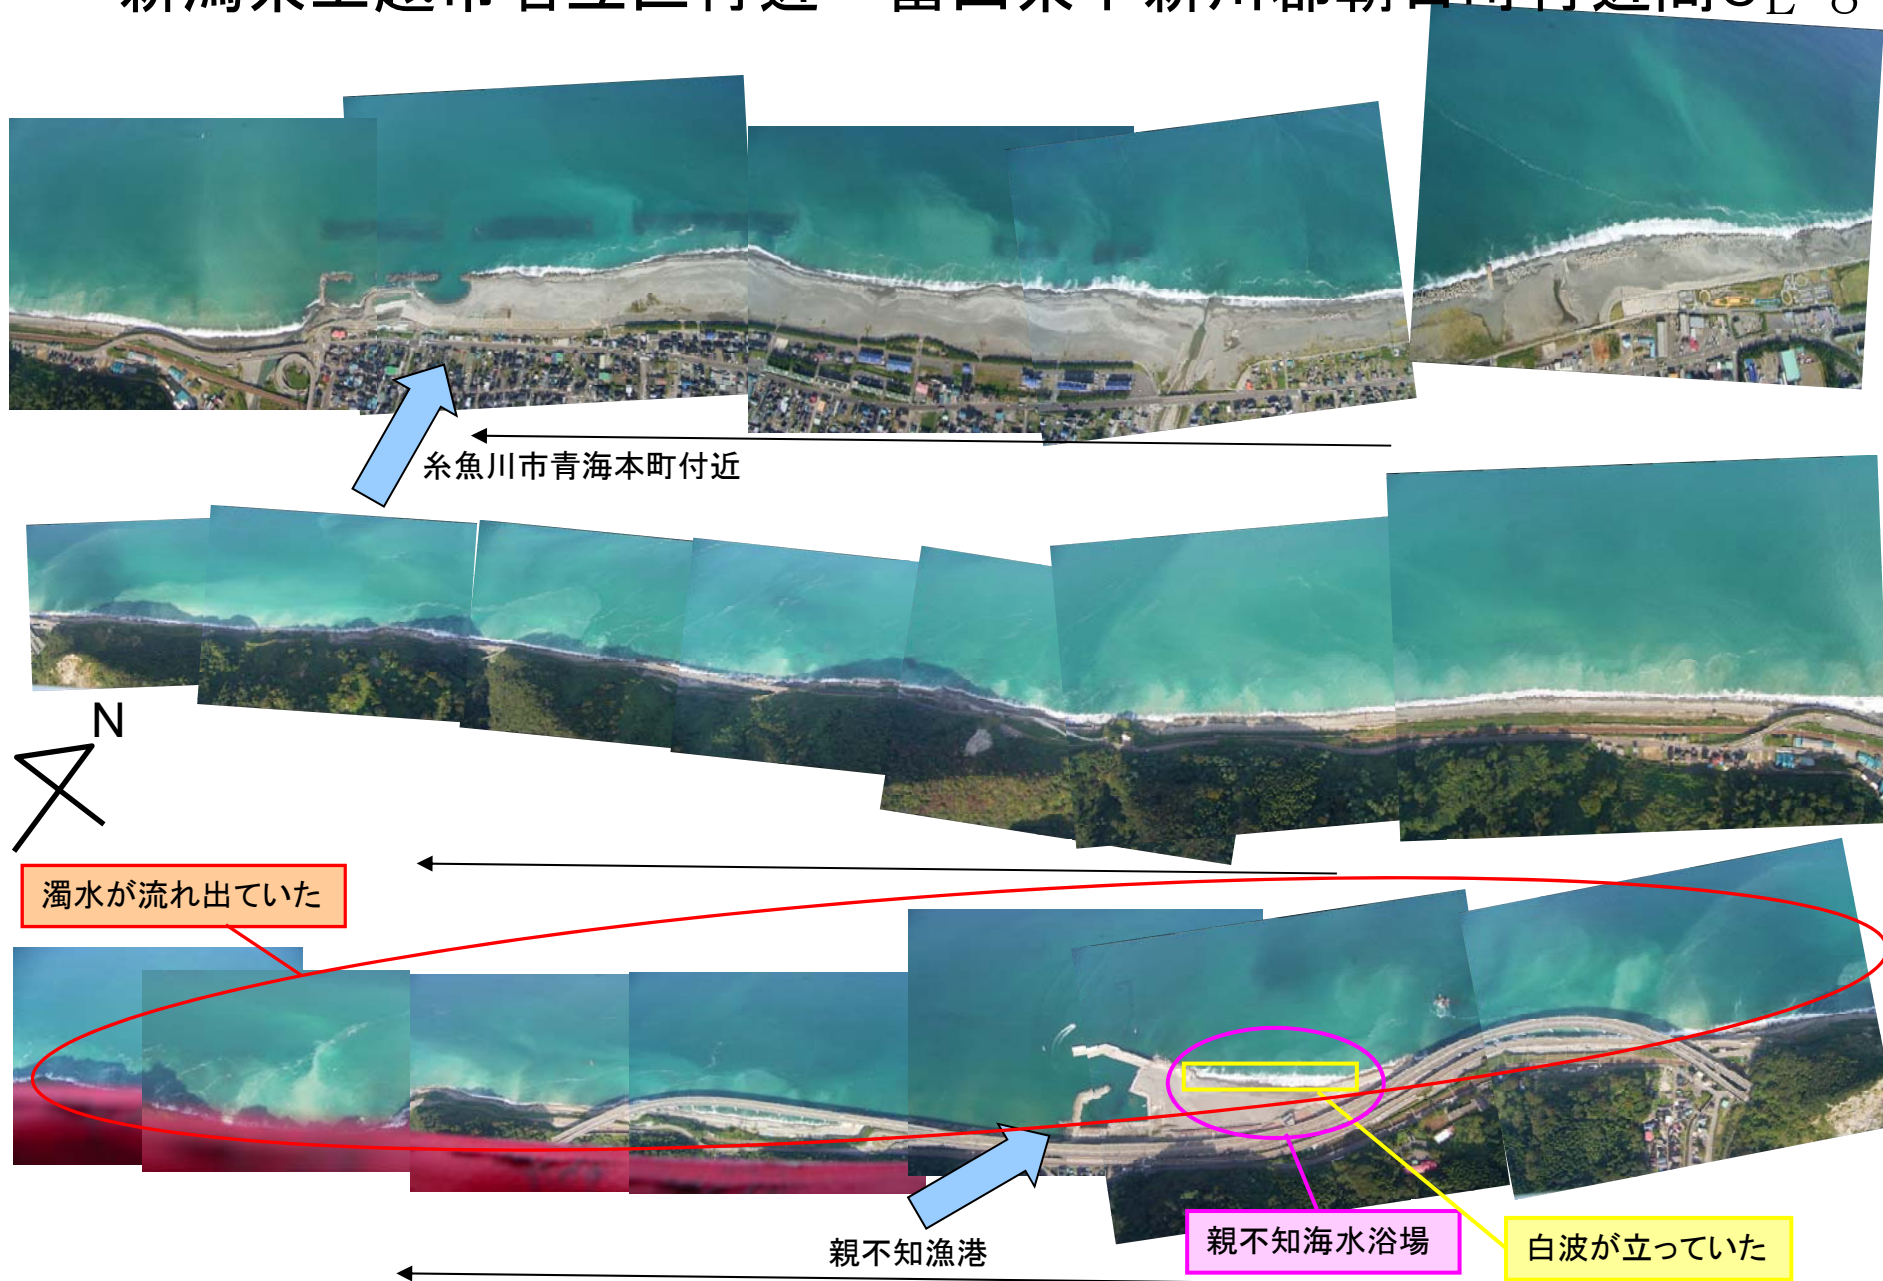
# 新潟県上越市名立区付近～富山県下新川郡朝日町付近間6E-8

親不知海水浴場付近では消波や砂の流出防止のための離岸堤等が設置されていなかった。  
海岸付近では白波が立っていた。海岸付近では濁水が流れ出ていた。

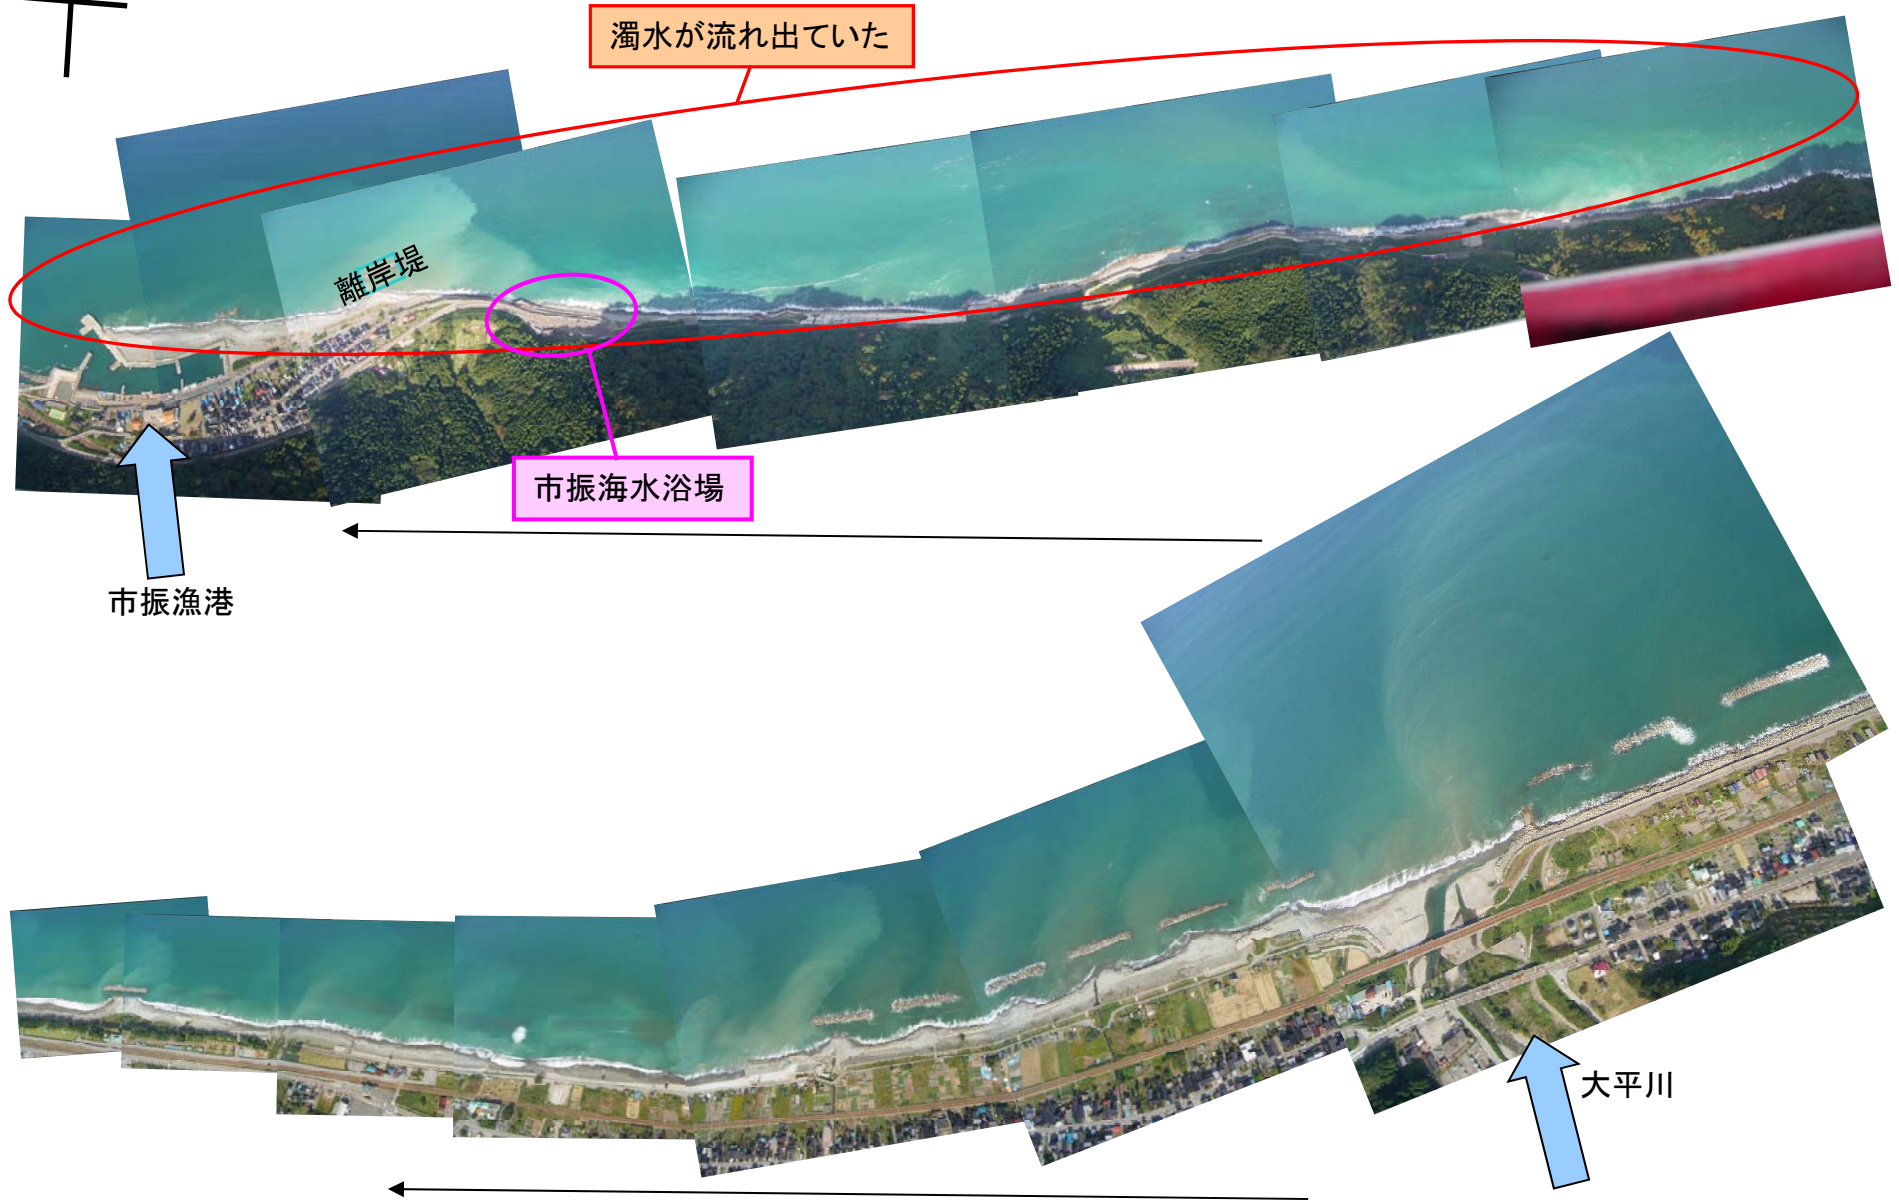
N  
4  
新潟県上越市名立区付近～富山県下新川郡朝日町付近間7 E-9

市振海水浴場付近では消波及び砂の流出防止のための離岸堤等が設置されていなかった。  
海岸の西側(写真上紫丸左側)で白波が立っていた。海岸付近では濁水が流れ出ていた。

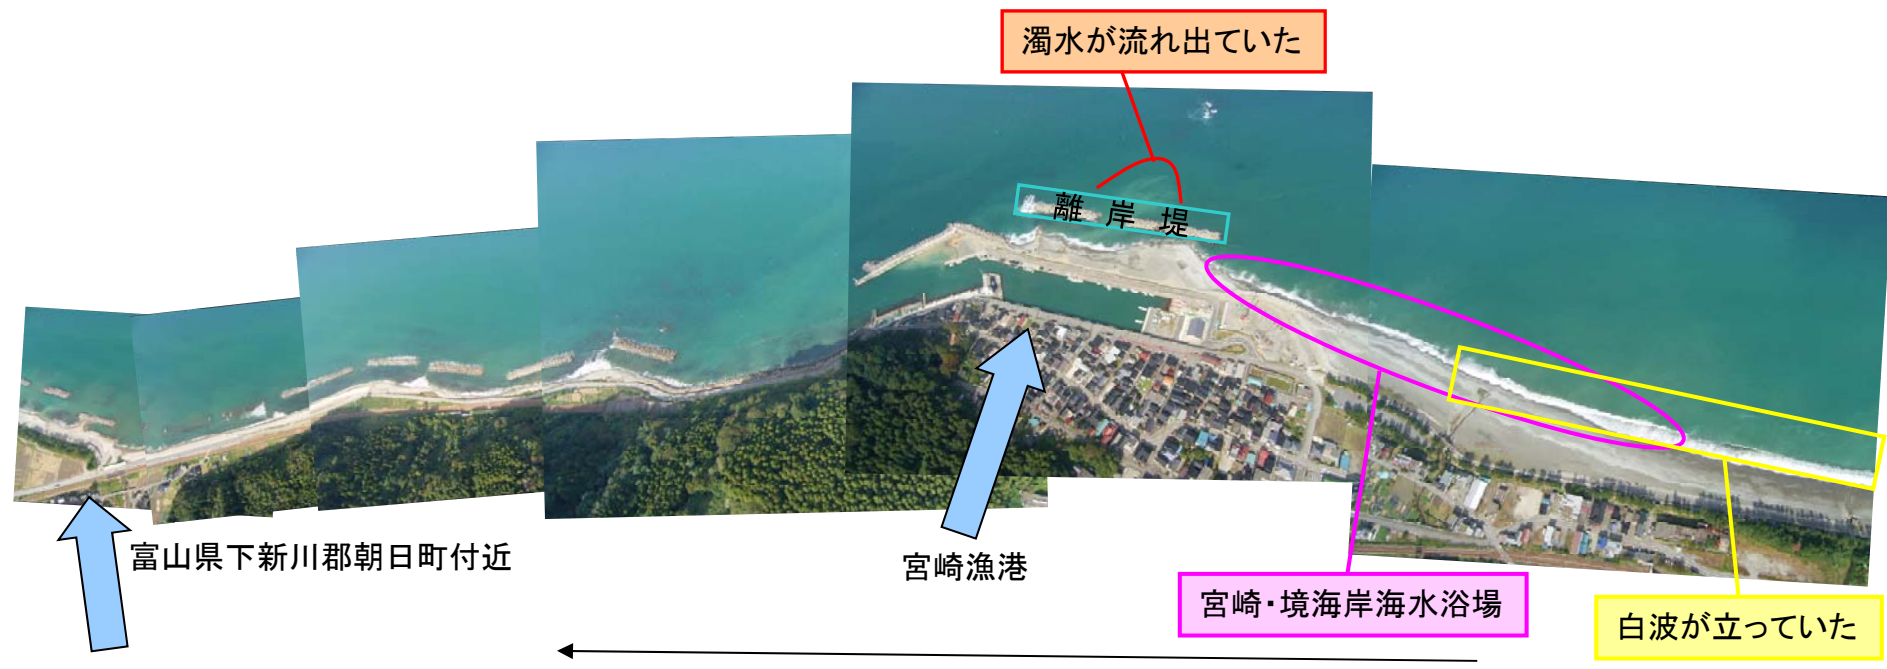
新潟県上越市名立区付近～富山県下新川郡朝日町付近間8<sup>E-10</sup>

宮崎・境海岸海水浴場付近では消波及び砂の流出防止のための離岸堤等が設置されていなかった。海岸の東側(写真左側)では広範囲で白波が立っていた。宮崎漁港の北側(写真赤線で示した所)から濁水が流れ出ていた。調査時の風は、南(写真左下側からの風)約3m/sだった。

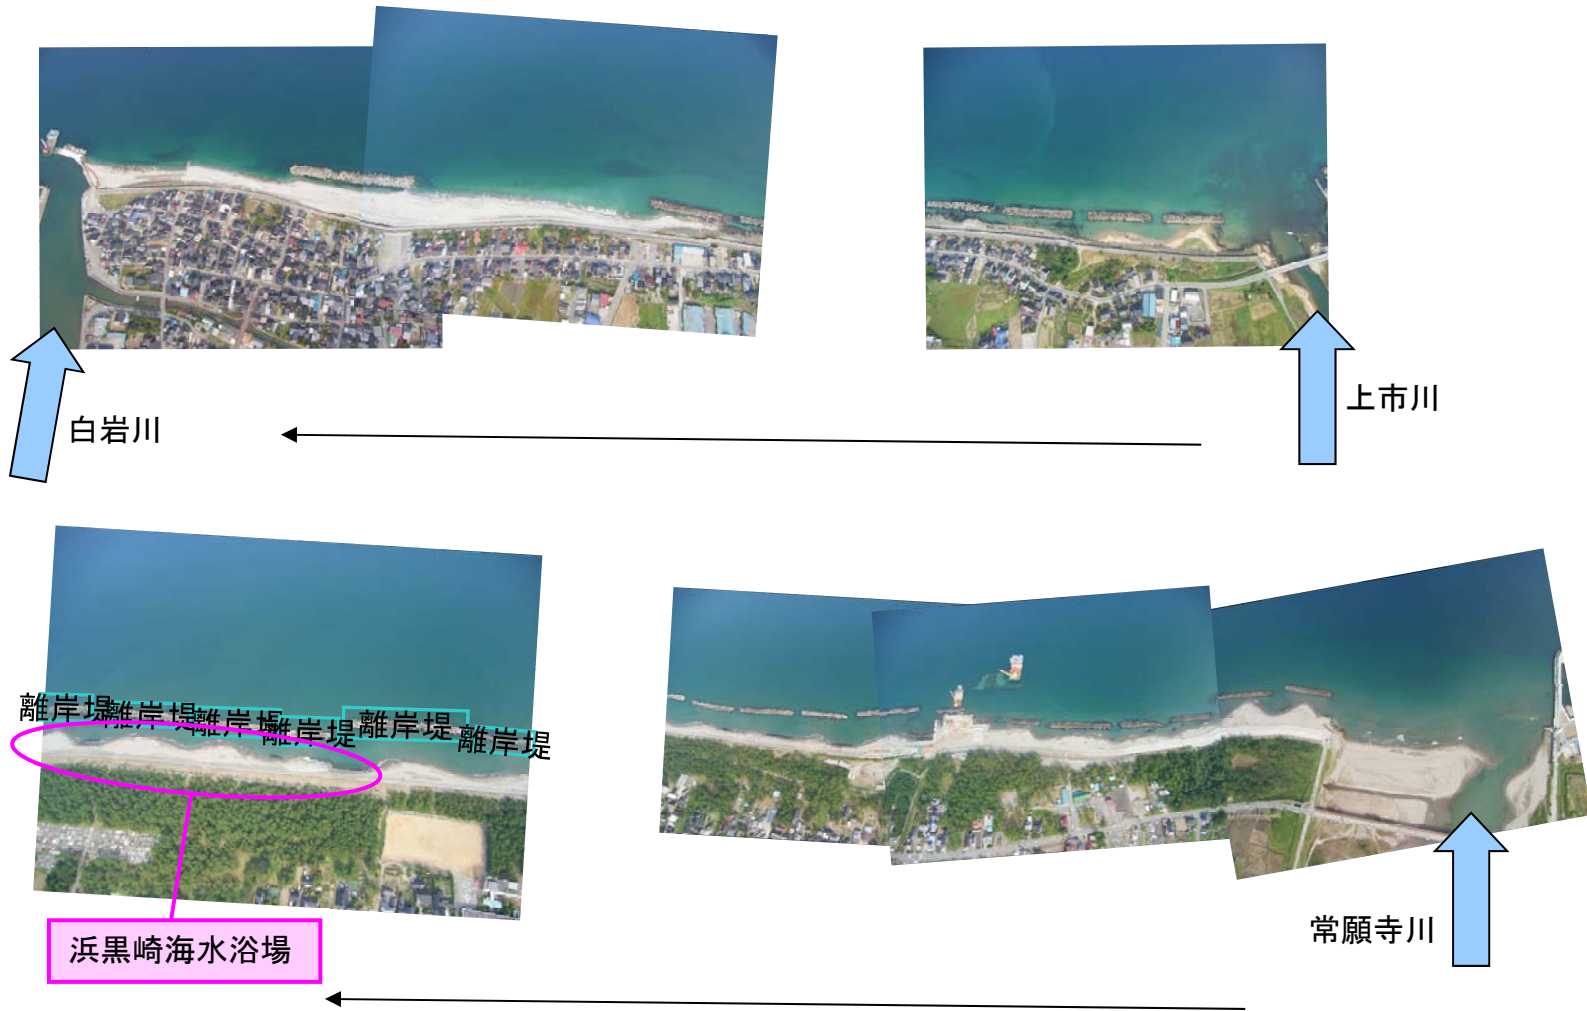
E-11

浜黒崎海水浴場付近では消波及び砂の流出防止のための離岸堤が一定間隔で設置されていた。  
海岸付近では白波は立っていなかった。海岸付近では濁水が流れ出ていなかった。

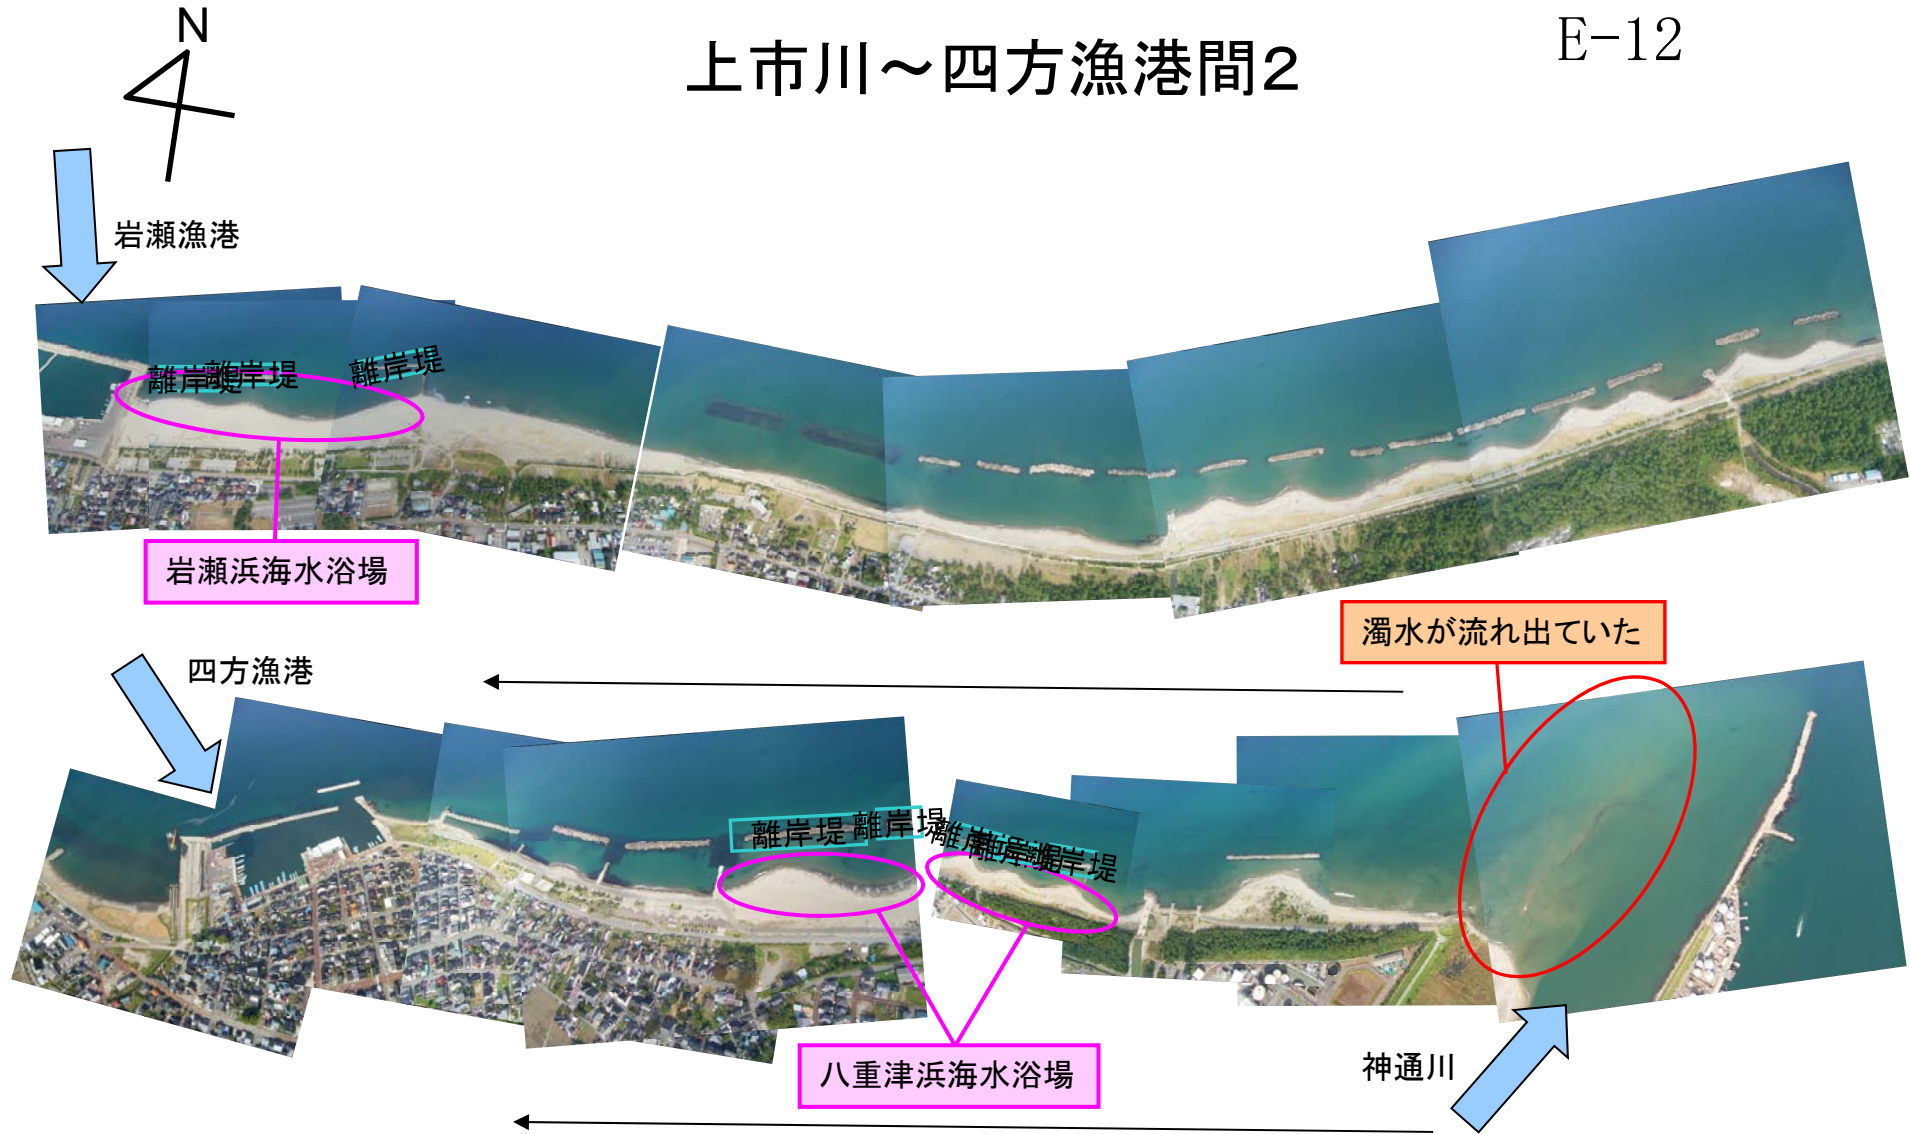
E-12

岩瀬浜海水浴場付近では消波及び砂の流出防止のための離岸堤及びL字堤防が設置されていた。海岸付近では白波は立っていなかった。海岸付近では濁水の流れ出ている様子は伺えなかった。八重津浜海水浴場付近では消波及び砂の流出防止のための離岸堤が設置されていた。海岸付近では白波は立っていなかった。神通川の西側(写真赤丸で示した所)から濁水が流れ出ている。調査時の風は、南南西(写真左下側からの風)約3m/sだった。

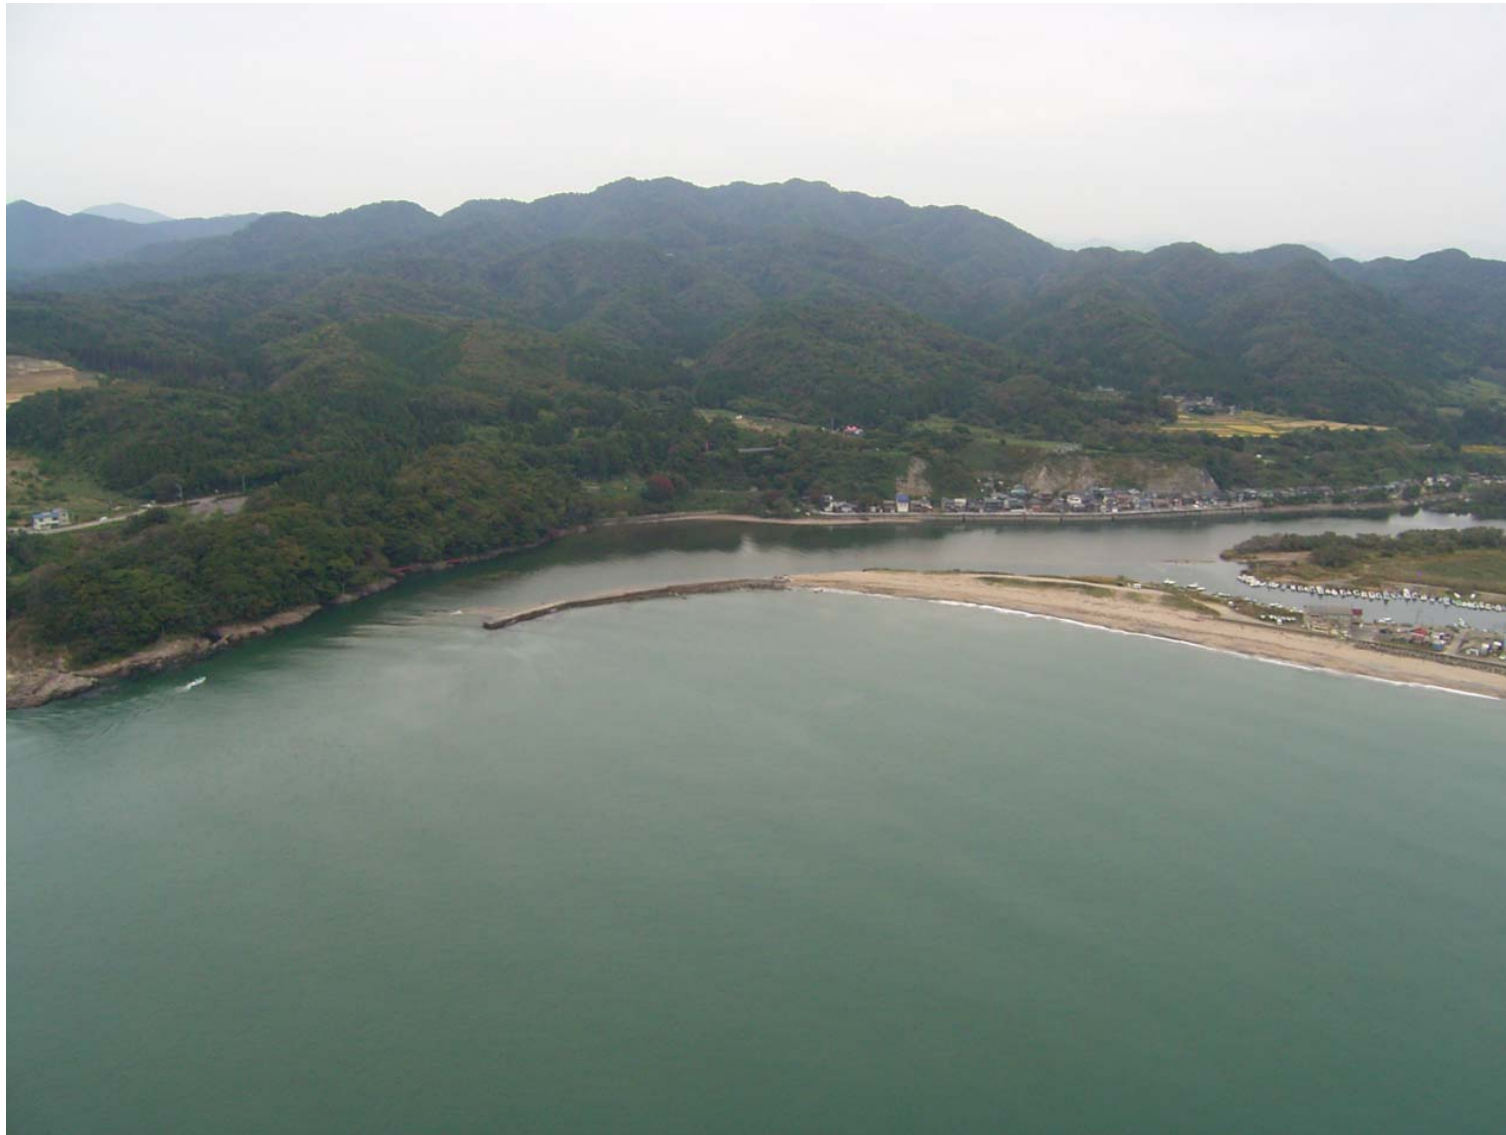
F-1 写真集

三面川河口付近は波が穏やかだった。河口付近では濁水は流れ出ていなかった。  
調査時の風は、東北東(写真上側からの風)微風だった。

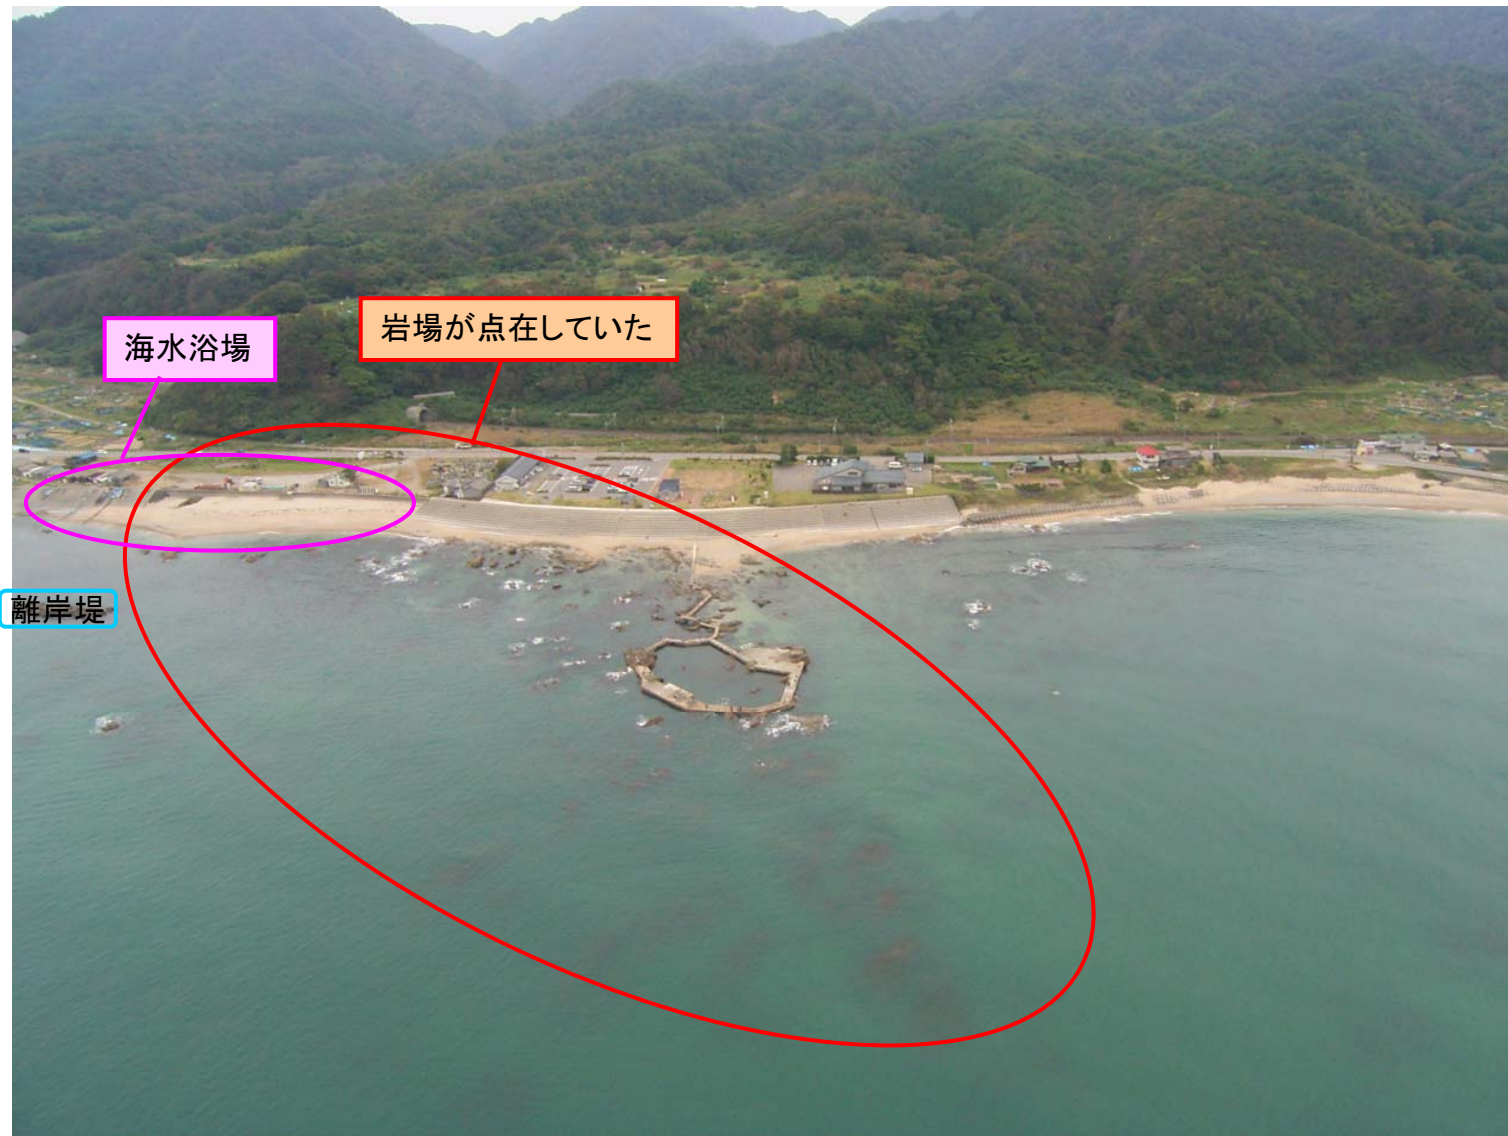
## 野潟海水浴場

野潟海水浴場付近では消波及び砂の流出防止のための離岸堤が設置されていた。海岸付近では波は穏やかだった。海岸付近では濁水は流れ出ていなかった。海水浴場の南側(写真:中央)では岩場が点在していた。調査時の風は、東北東(写真上側からの風)微風だった。

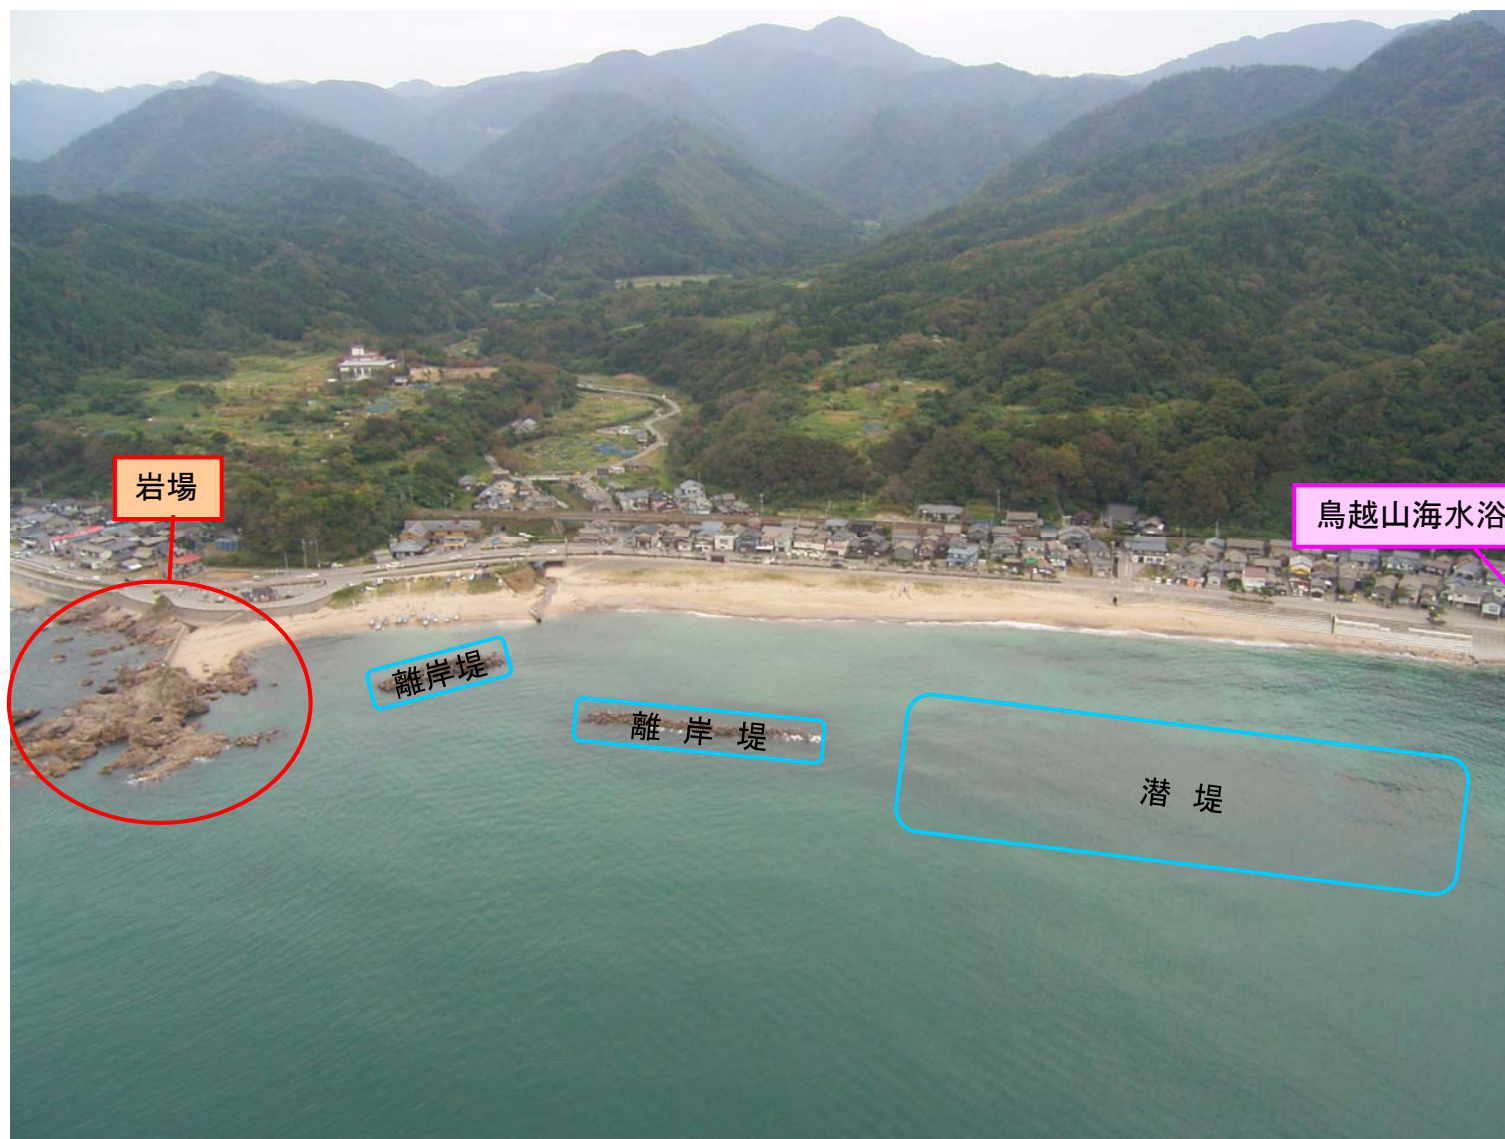
## 鳥越山海水浴場付近

鳥越山海水浴場付近では消波及び砂の流出防止のための離岸堤及び潜堤が設置されていた。海岸付近では波は穏やかだった。海岸付近では濁水は流れ出てなかった。海水浴場の北側(写真左側)には岩場があった。調査時の風は、東北東(写真上側からの風)微風だった。

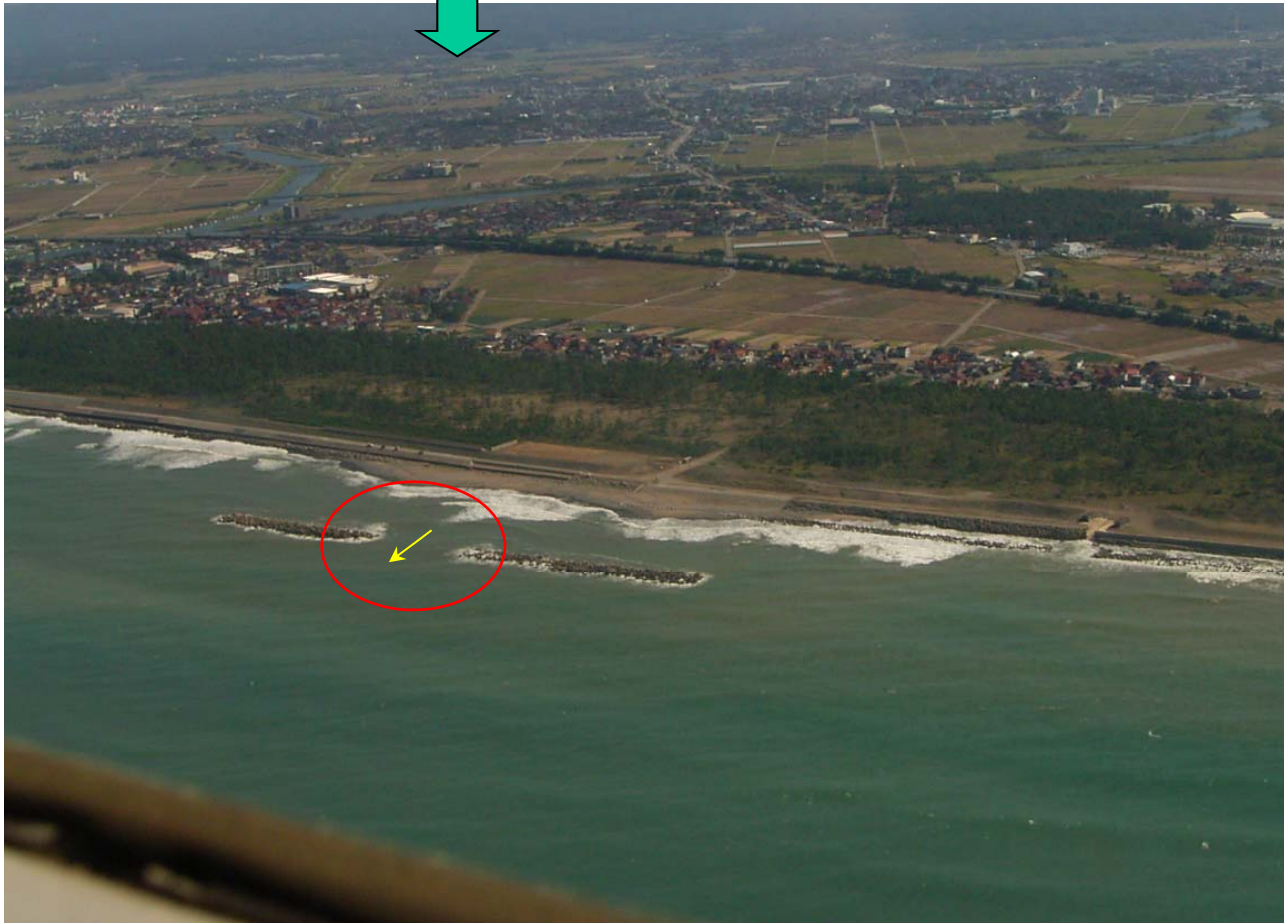
離岸堤と離岸堤の間では、海水の出入りがあったため、複雑な流れが生じているように思われた。離岸堤の隙間を海水が出入りするため、離岸堤の内側で砂が巻き上げられ海水が濁っていた。海岸部、沖合部ともに波は穏やかだった。護岸、砂浜、離岸堤では打寄せによる白波がみられた。調査時の風は、南南西(写真右側からの風)約2m/sだった。

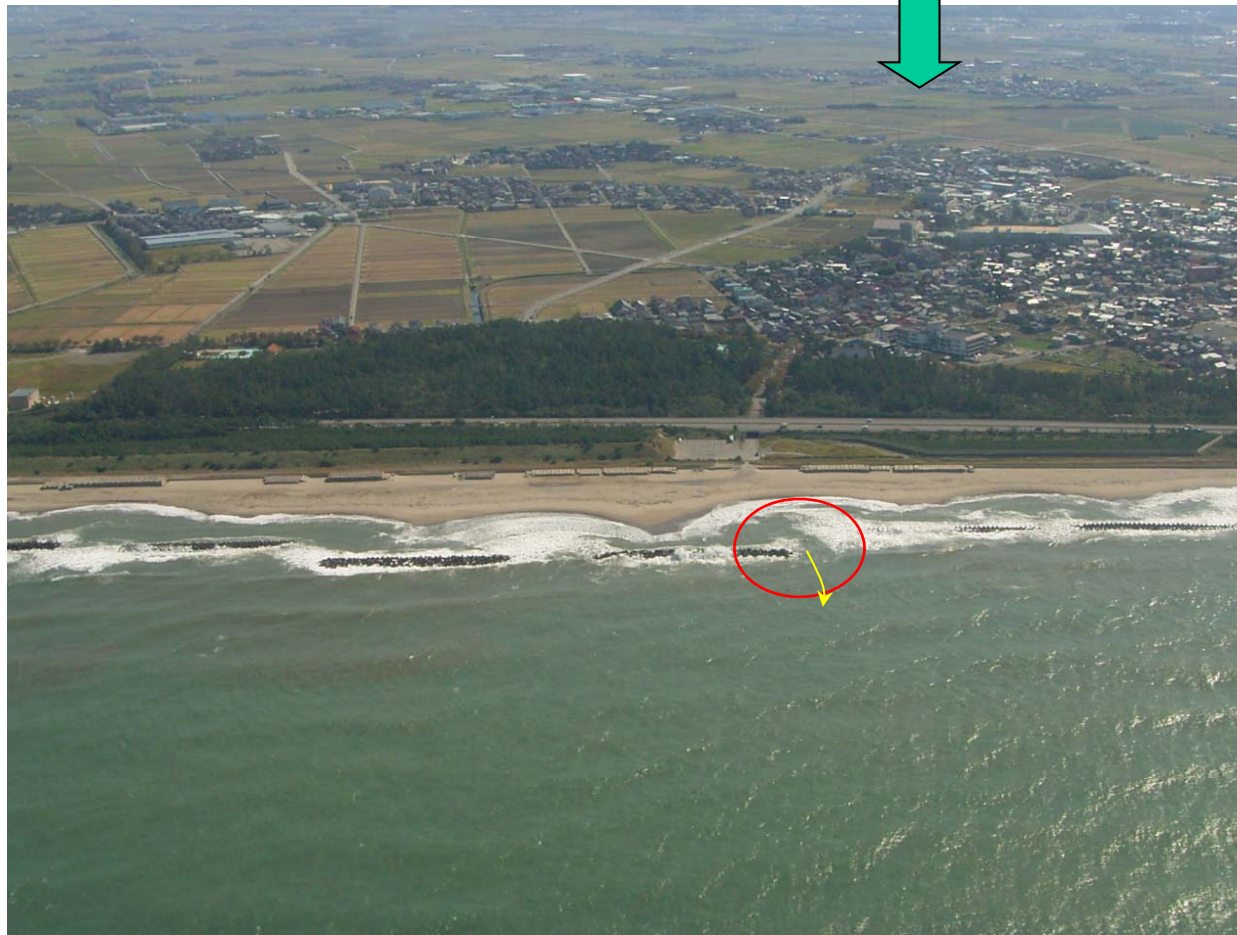
海岸から比較的近い距離に離岸堤が多数設置されていた。離岸堤の内側では砂の堆積がみられ水深が浅いように思われた。離岸堤と離岸堤の間では、海水の出入りがあったため、複雑な流れがみられた。離岸堤の隙間を海水が出入りするため、離岸堤の内側で砂が巻き上げられ海水が濁っていた。海岸部、沖合部ともに波は穏やかだった。砂浜、離岸堤では打寄せによる白波がみられた。離岸堤により、海水の逃げ場がなく、離岸流の発生の可能性が高いように思われた。調査時の風は、南西(写真右側からの風)約8m/sだった。
