管内沿岸域流況調査  
報告書

平成25年4月

第九管区海上保安本部

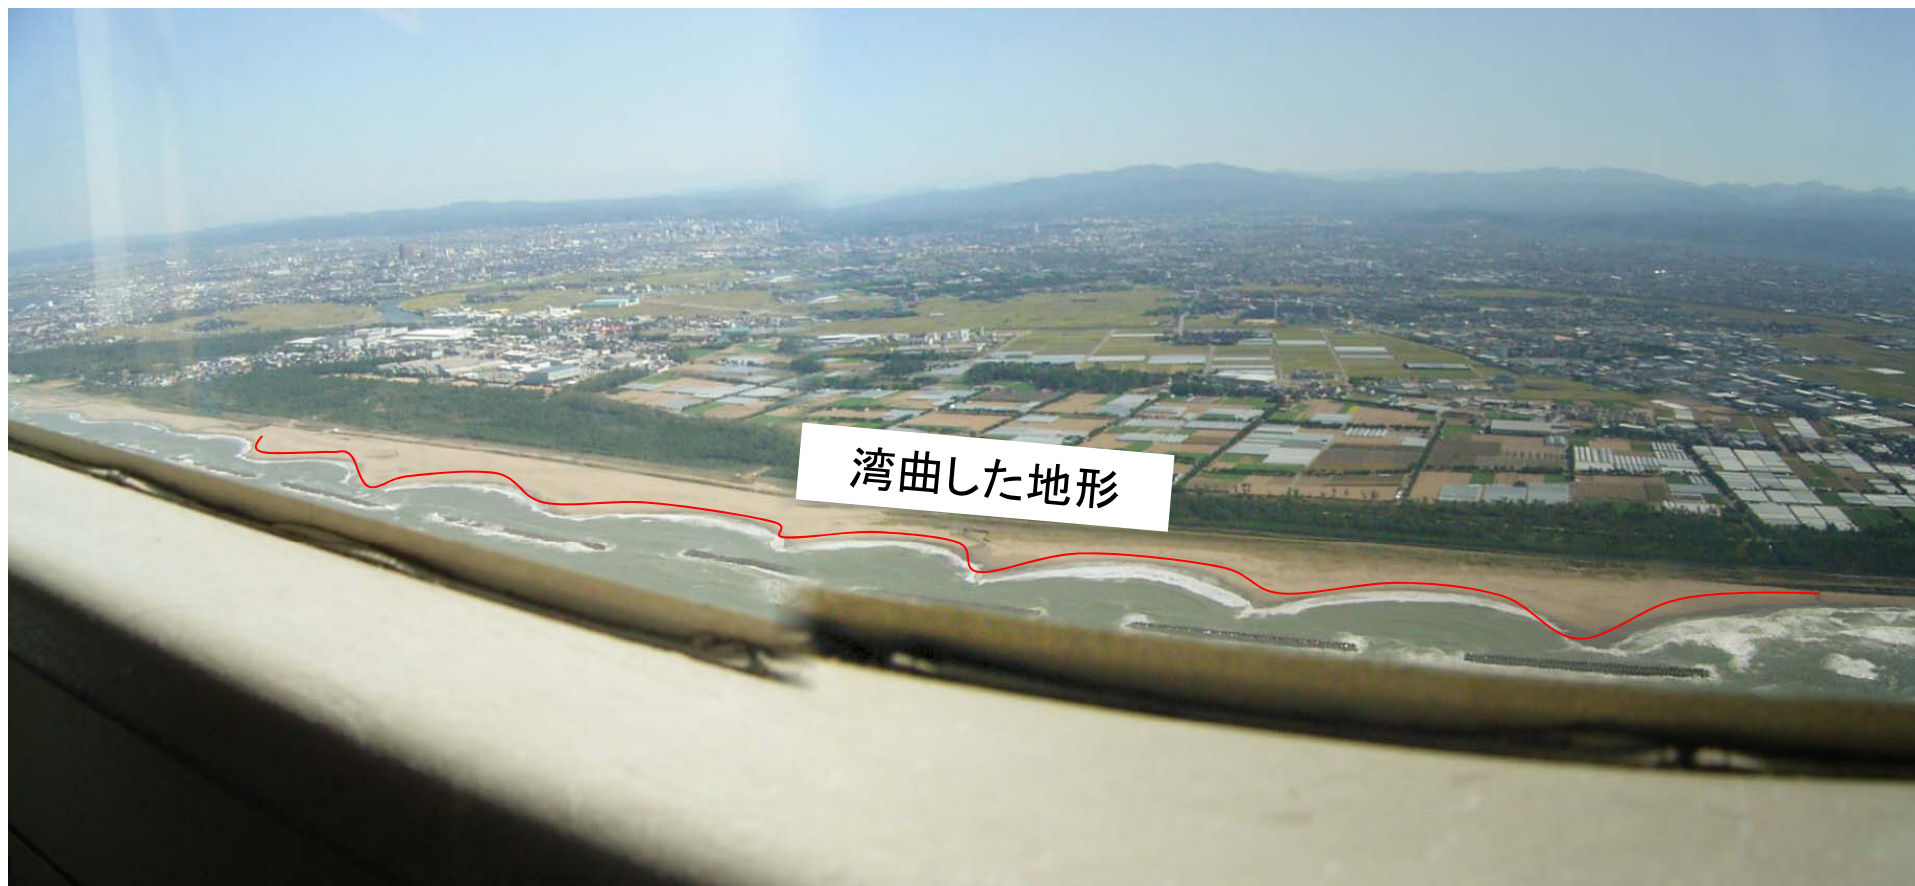
多数の離岸堤が確認され、複雑な流れが生じていると思われた。  
調査時の風は、南西(写真右下側からの風)約8m/sだった。

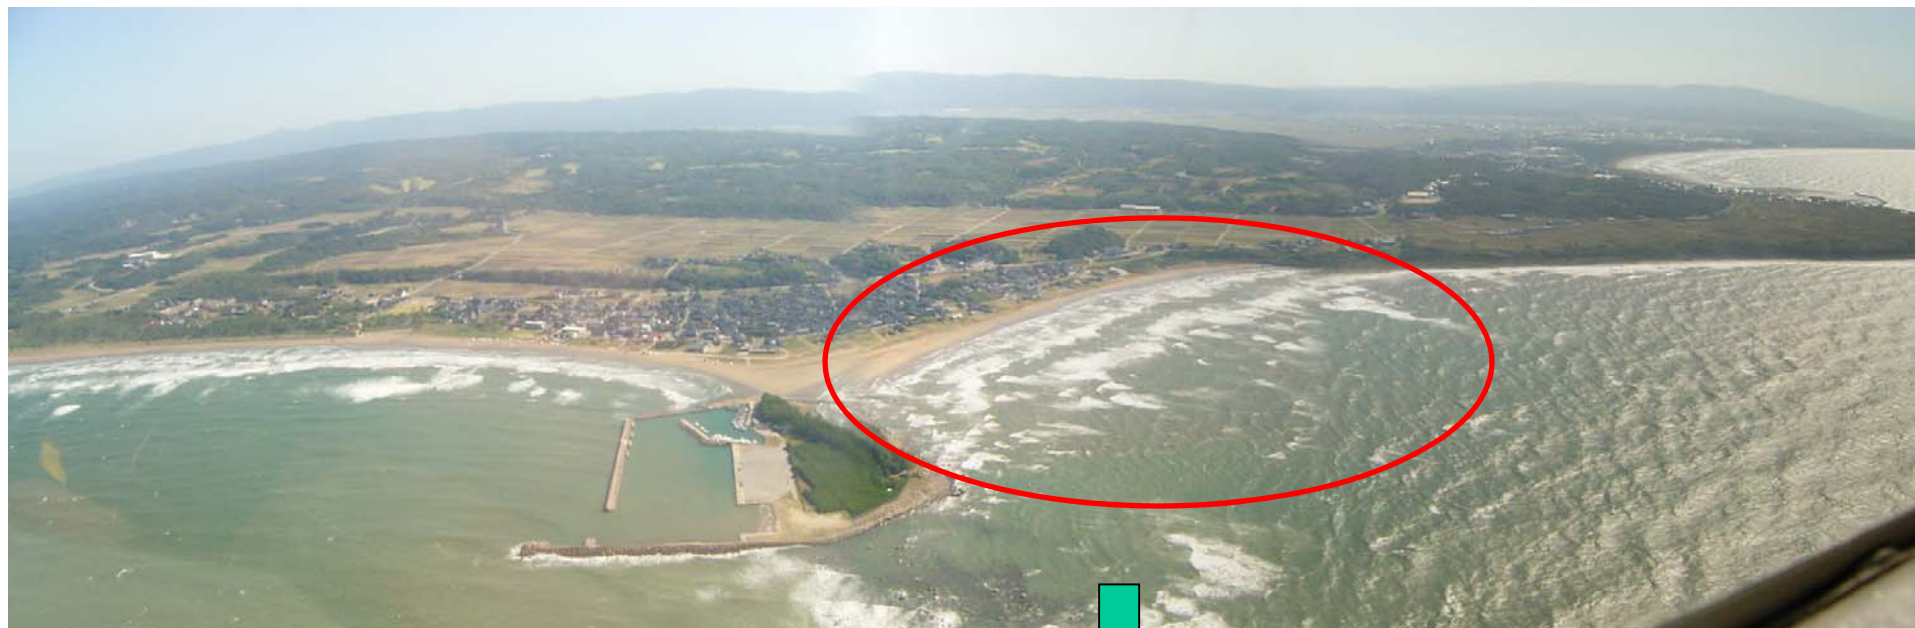
G-12

海上は時化しており、白波を確認することができたが、時折とぎれている部分が発見された。複雑な流れが発生する条件が整っていたのか、多数の離岸流を確認することができた。  
調査時の風は、南西(写真右下側からの風)約8 m/sだった。

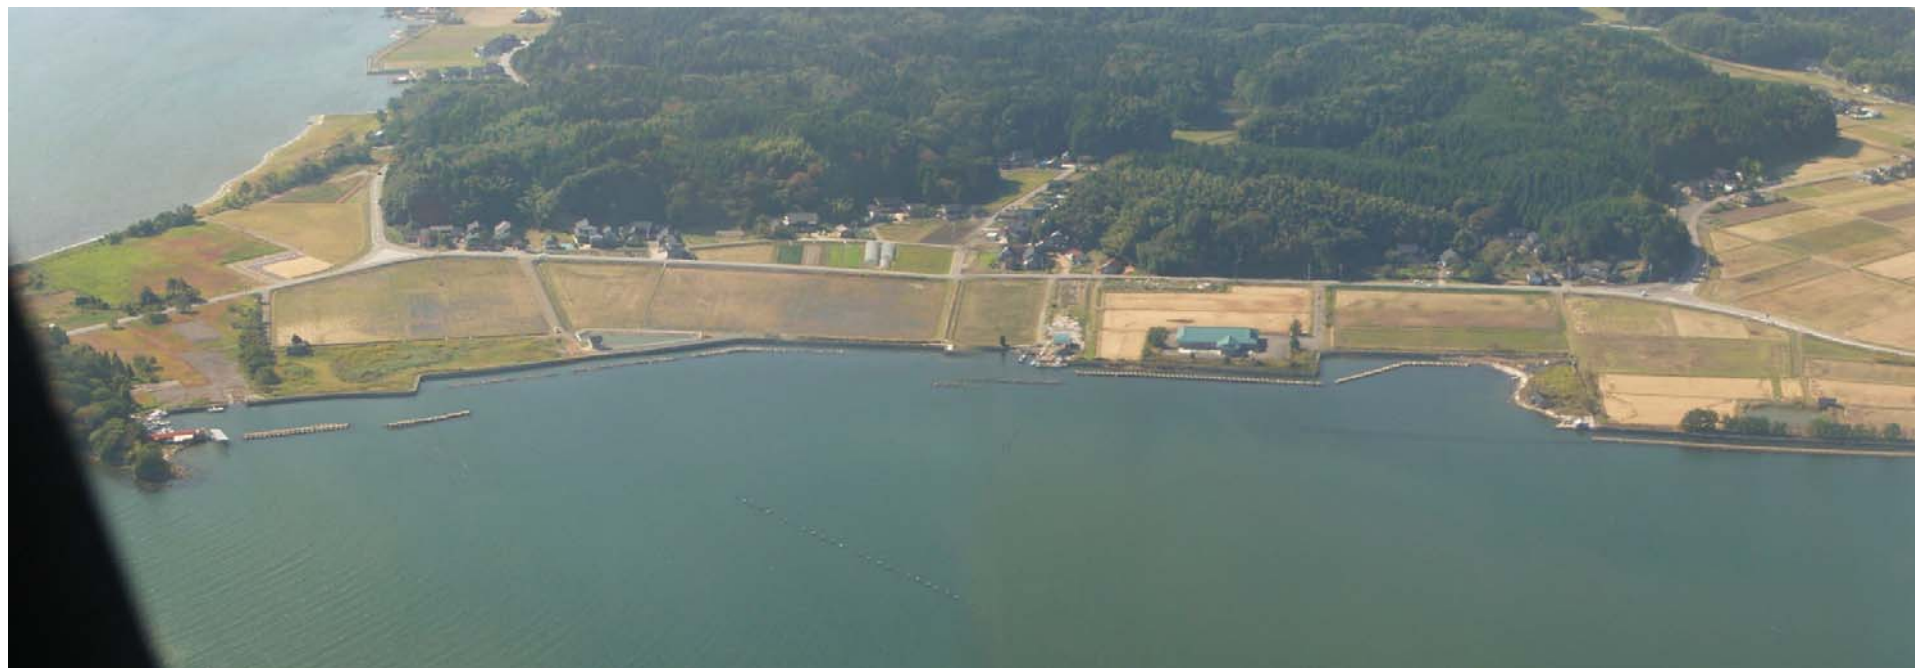
G-16

海面は比較的静穏であり、今回は離岸流のような強い流れは見られなかったが、気象条件によっては強い流れが発生する可能性も考えられる。

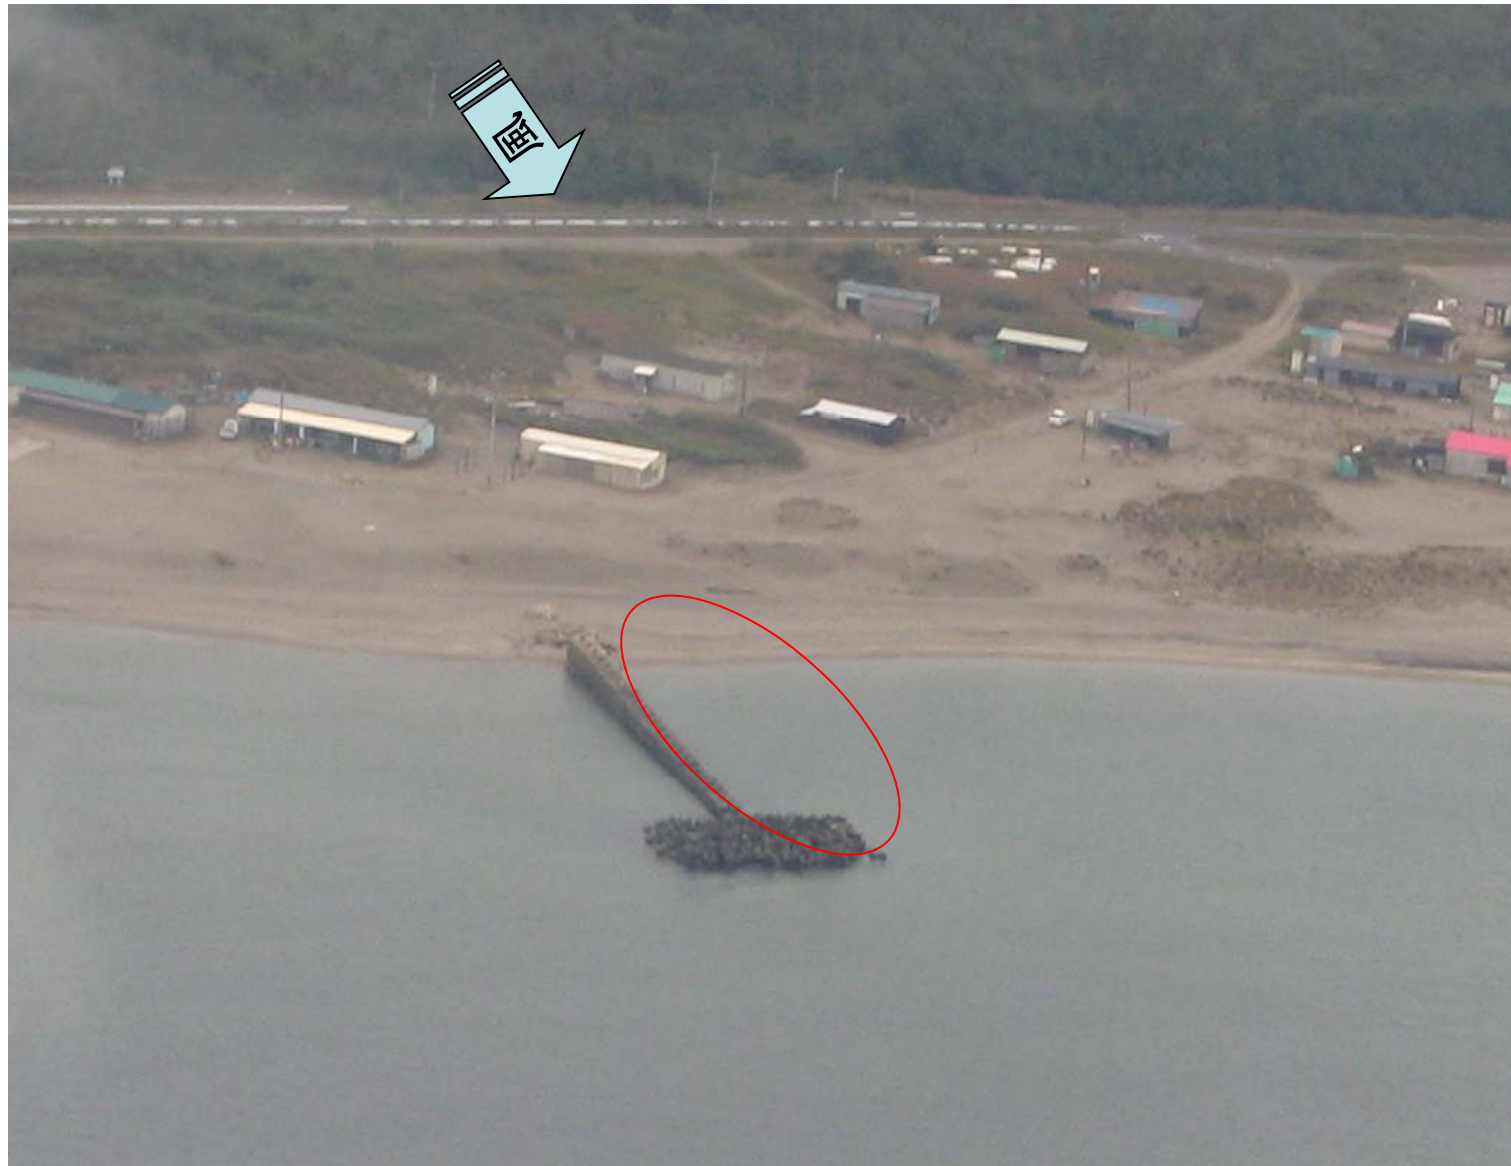
H-1

平成22年6月に調査した箇所を確認したが、流れは確認できなかった。  
調査時の風は、南(写真左上側からの風)約3m/sだった。

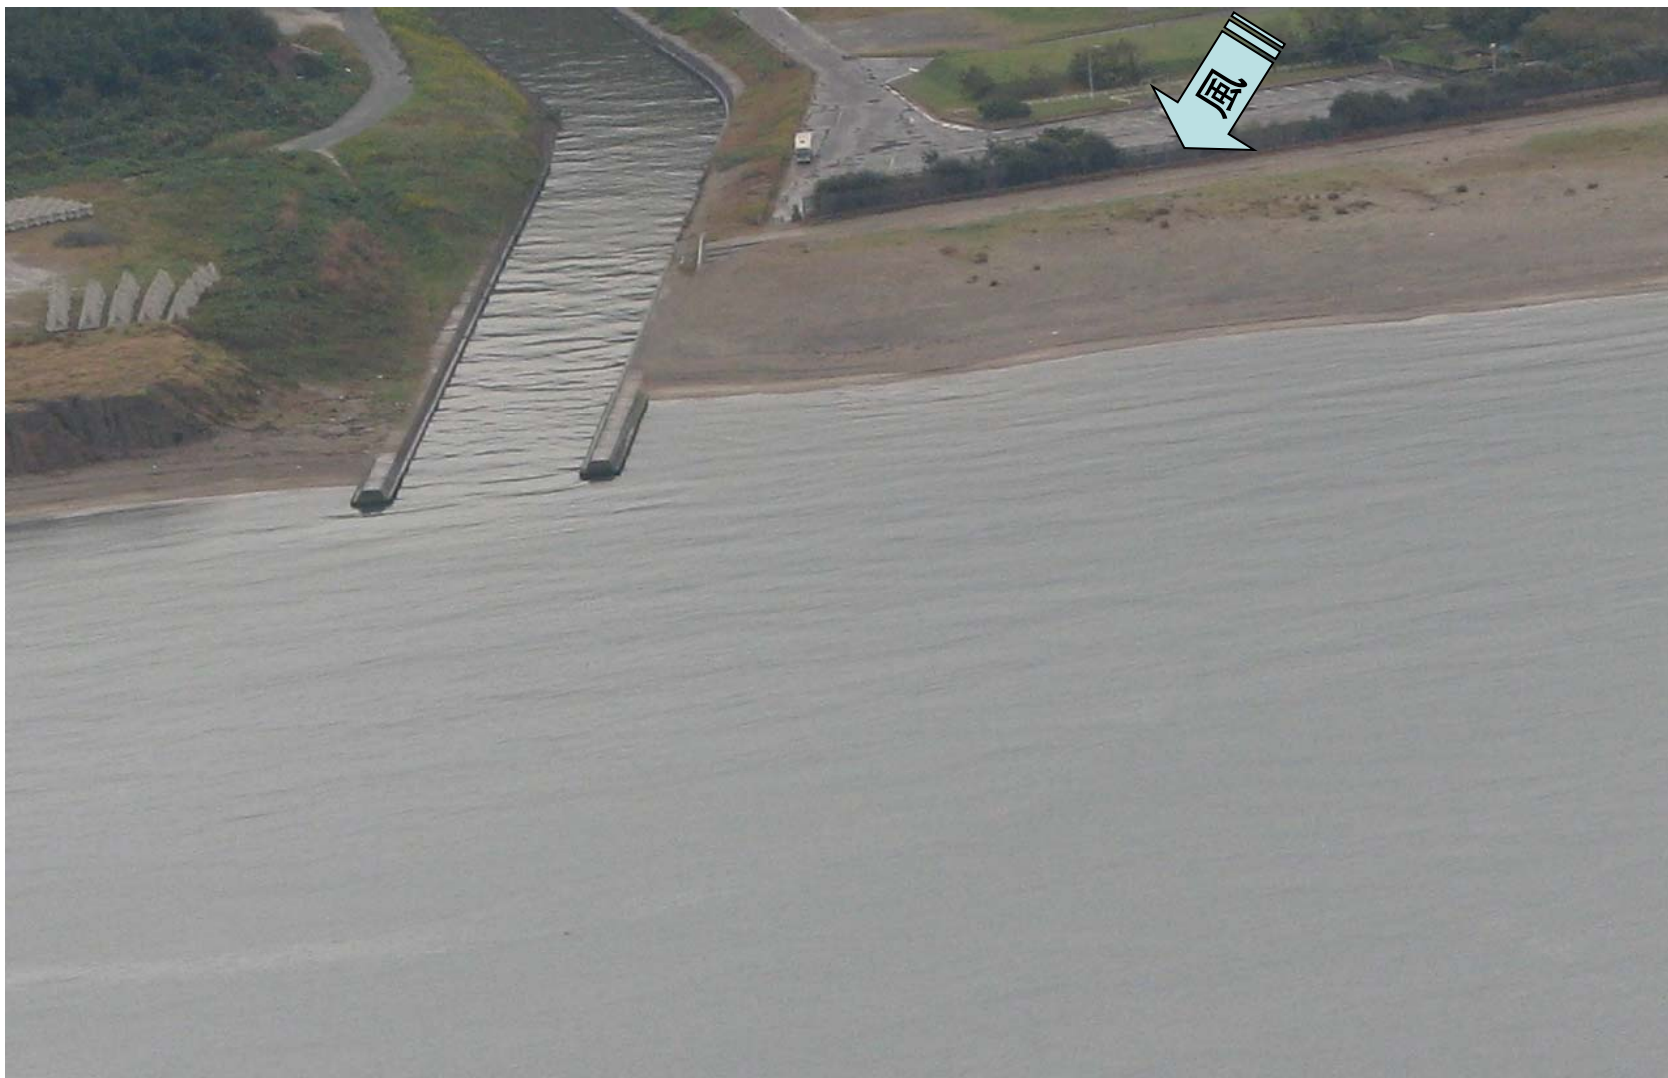
平成21年度、離岸流を観測した場所も、離岸流を確認することはできなかった。  
調査時の風は、南東(写真右上側からの風)約1m/sだった。

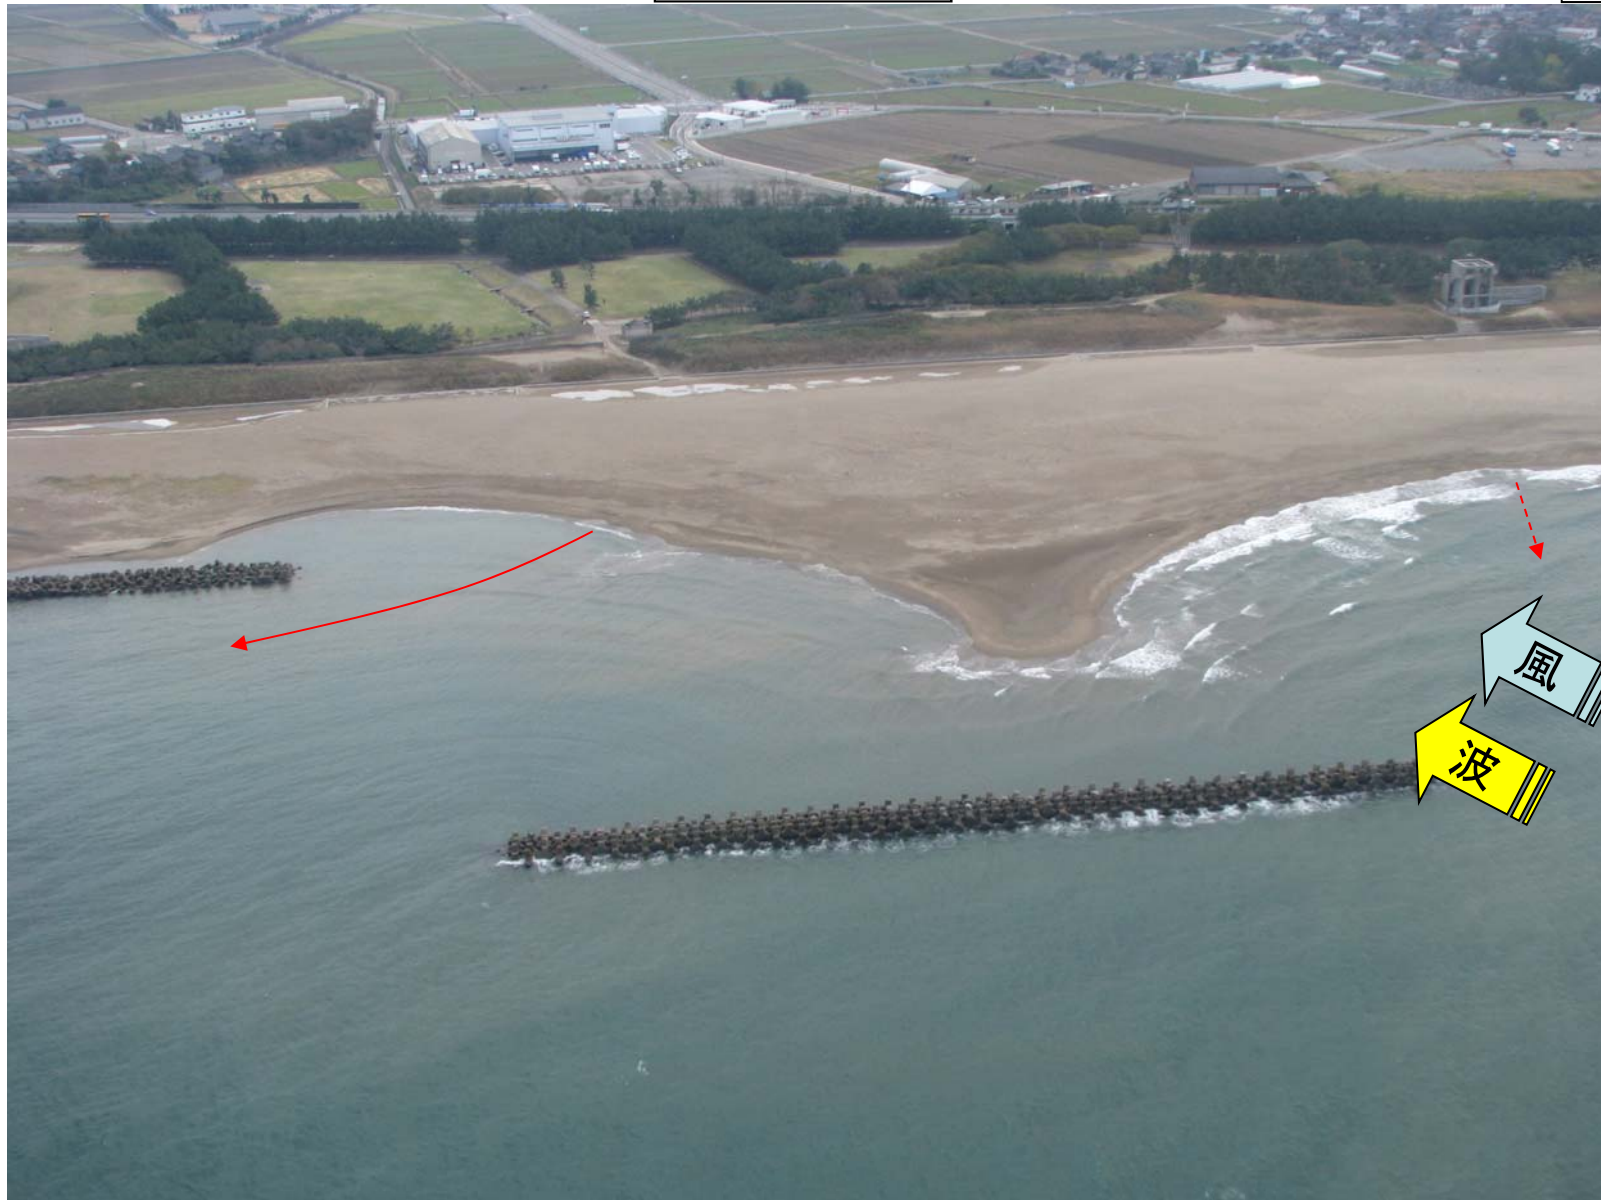
砂が流れ出る様子(赤色実線)や、波の切れ間(赤破線)からの離岸流が確認された。海岸線の凹凸が大きく、離岸堤もあることから、離岸流が発生しやすい地形的条件だった。  
調査時の風は、南南西(写真右下側からの風)約4m/sで、波も同じ方向からだった。

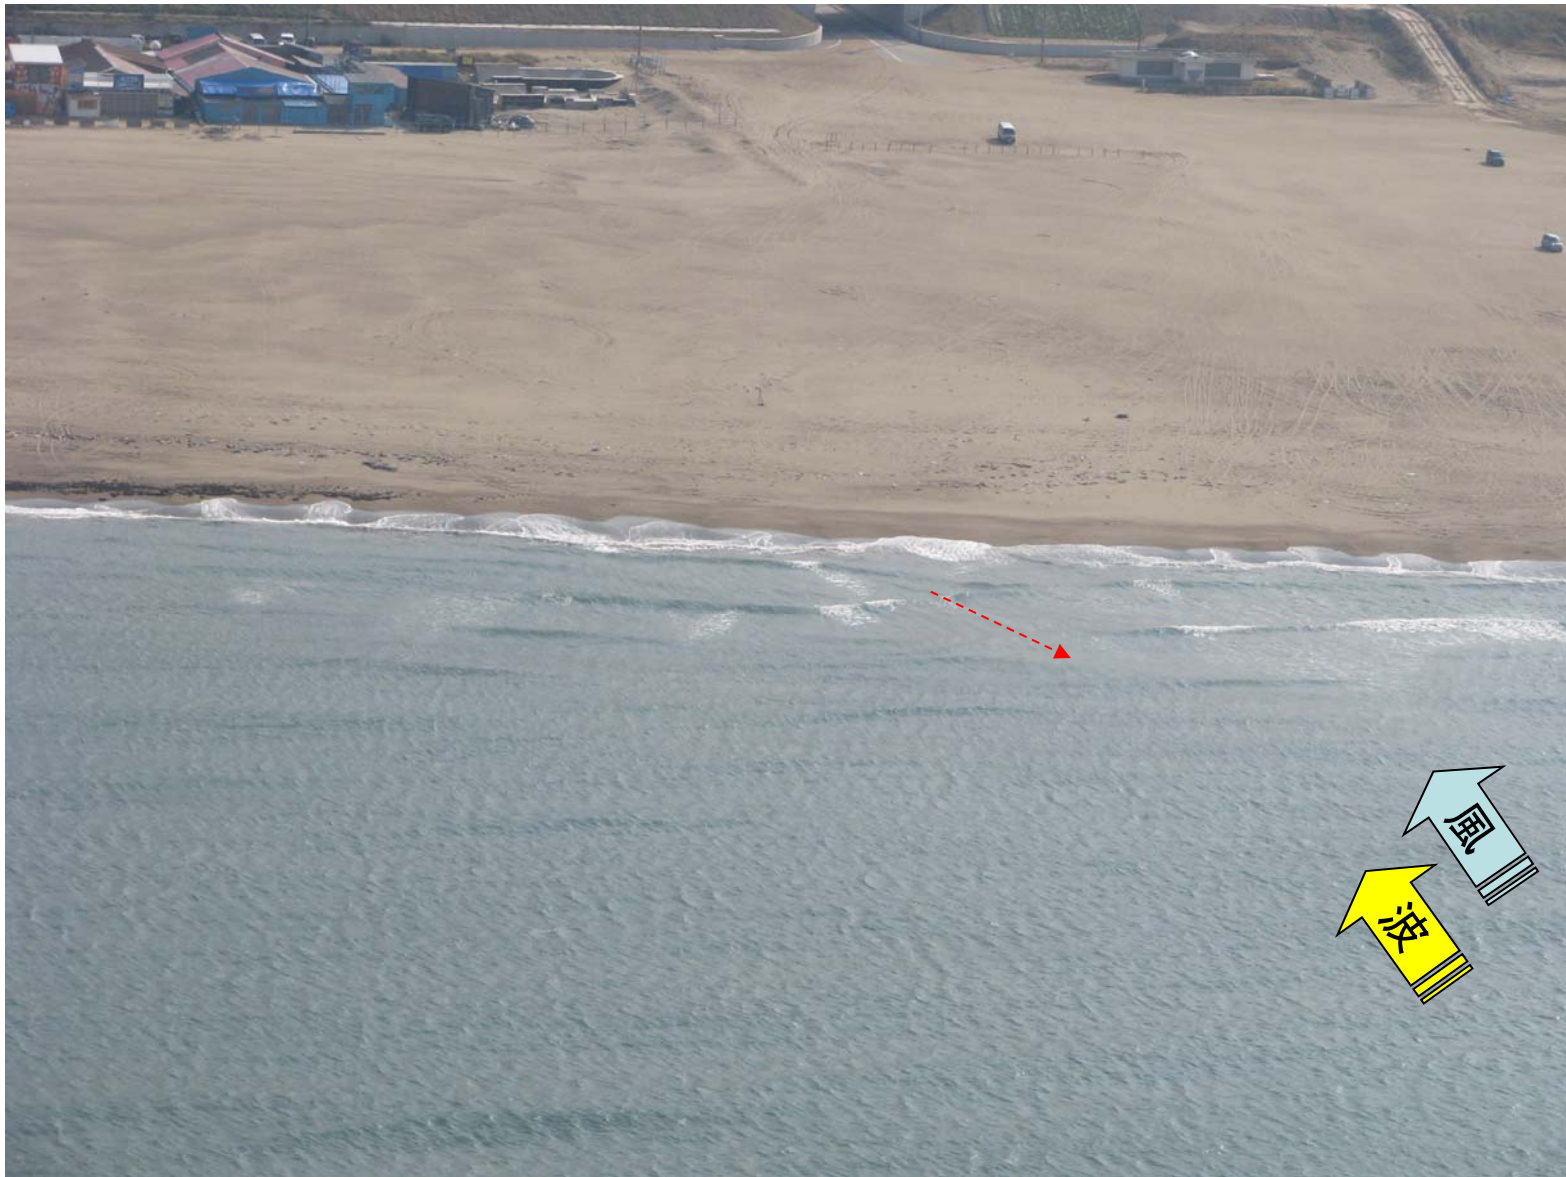
波の切れ間(赤破線)からの離岸流が確認された。  
調査時の風は、南西(写真右下側からの風)約5m/sで、波も同じ方向からだった。

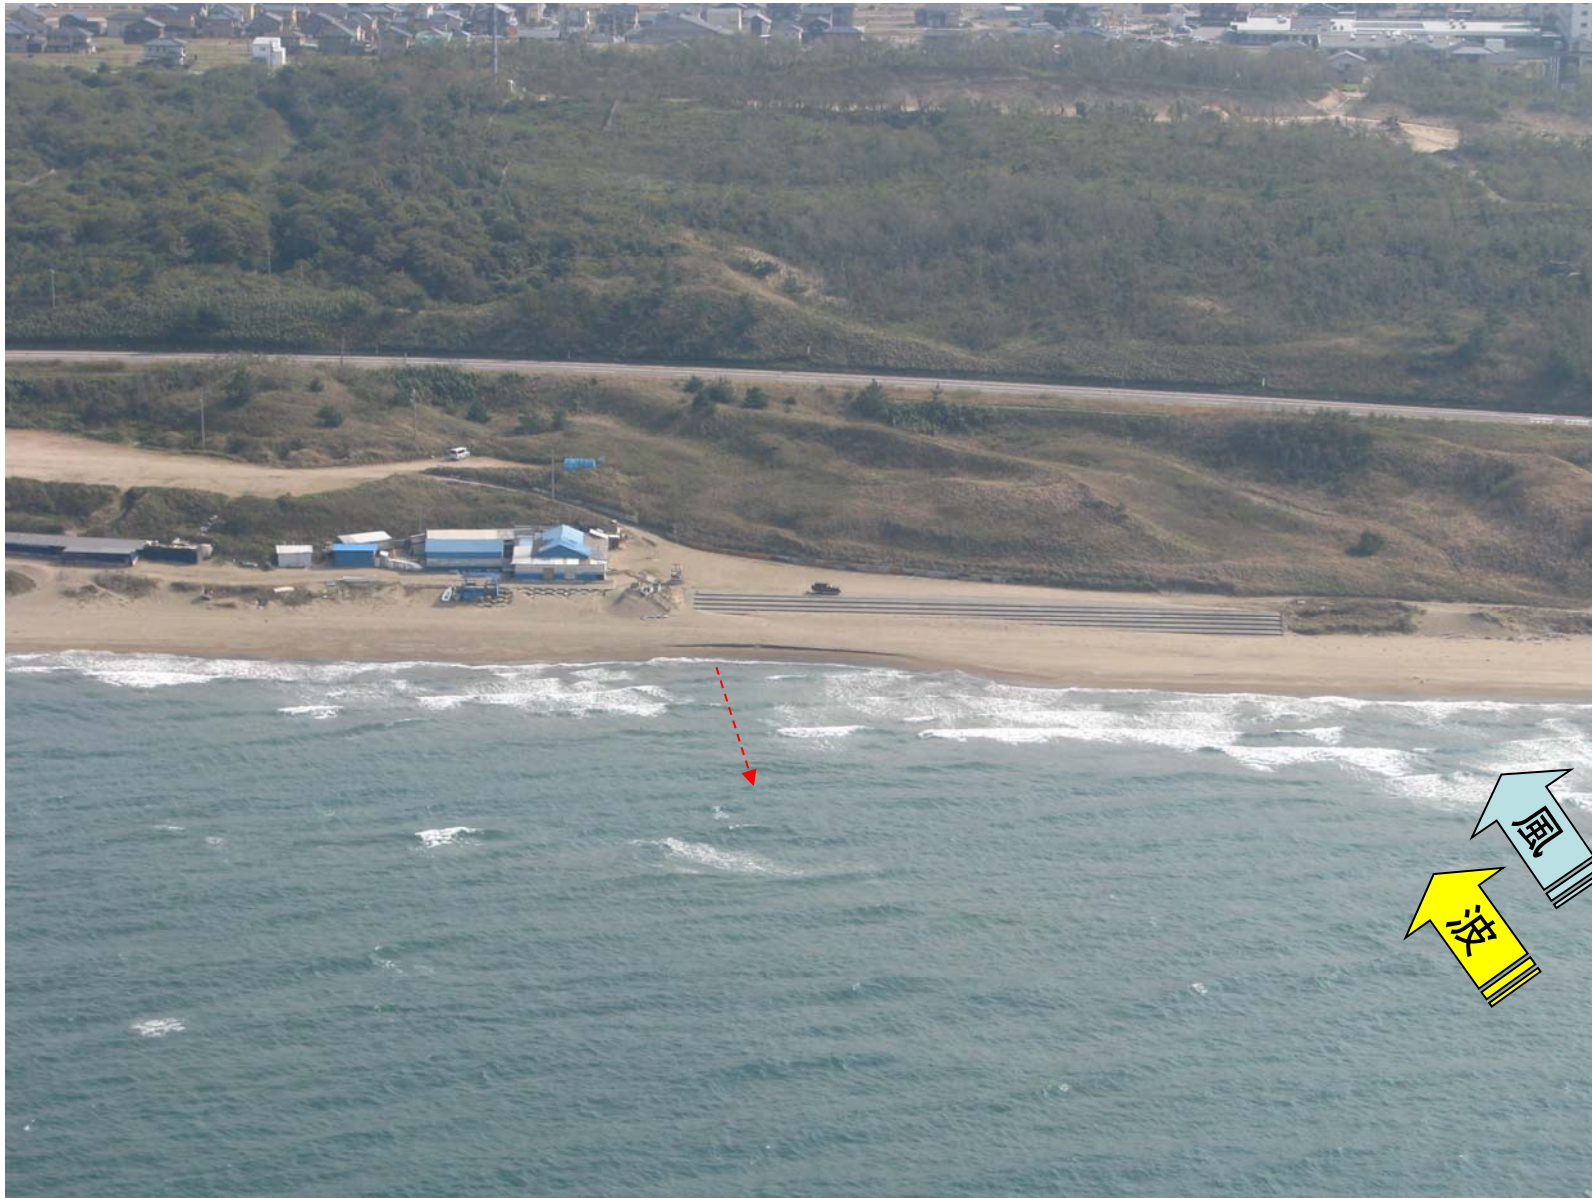
砂が流れ出る様子(赤色実線)や、波の切れ間(赤破線)からの離岸流が確認された。調査時の風は、南西(写真右下側からの風)約5m/sで、波も同じ方向からだった。

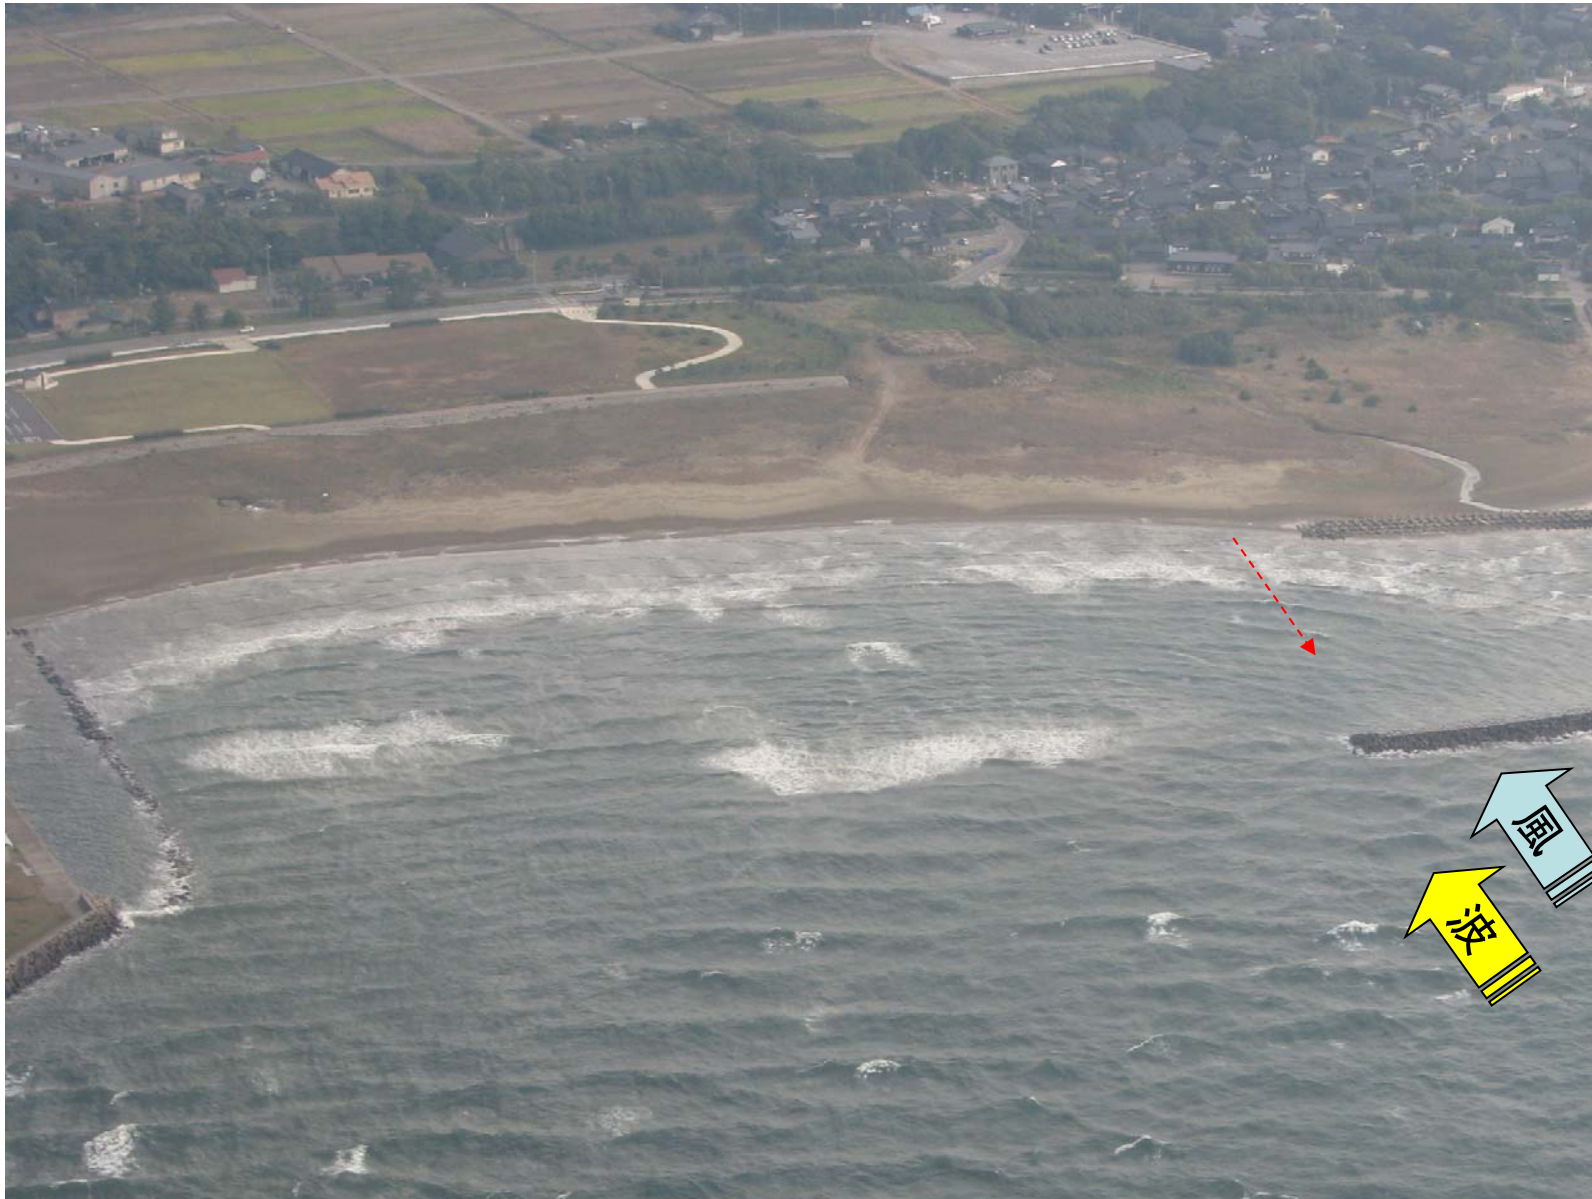
はっきりと分かる離岸流ではないが、波の切れ間(赤破線)から確認された。  
調査時の風は、南西(写真右下側からの風)約7m/sで、波も同じ方向からだった。

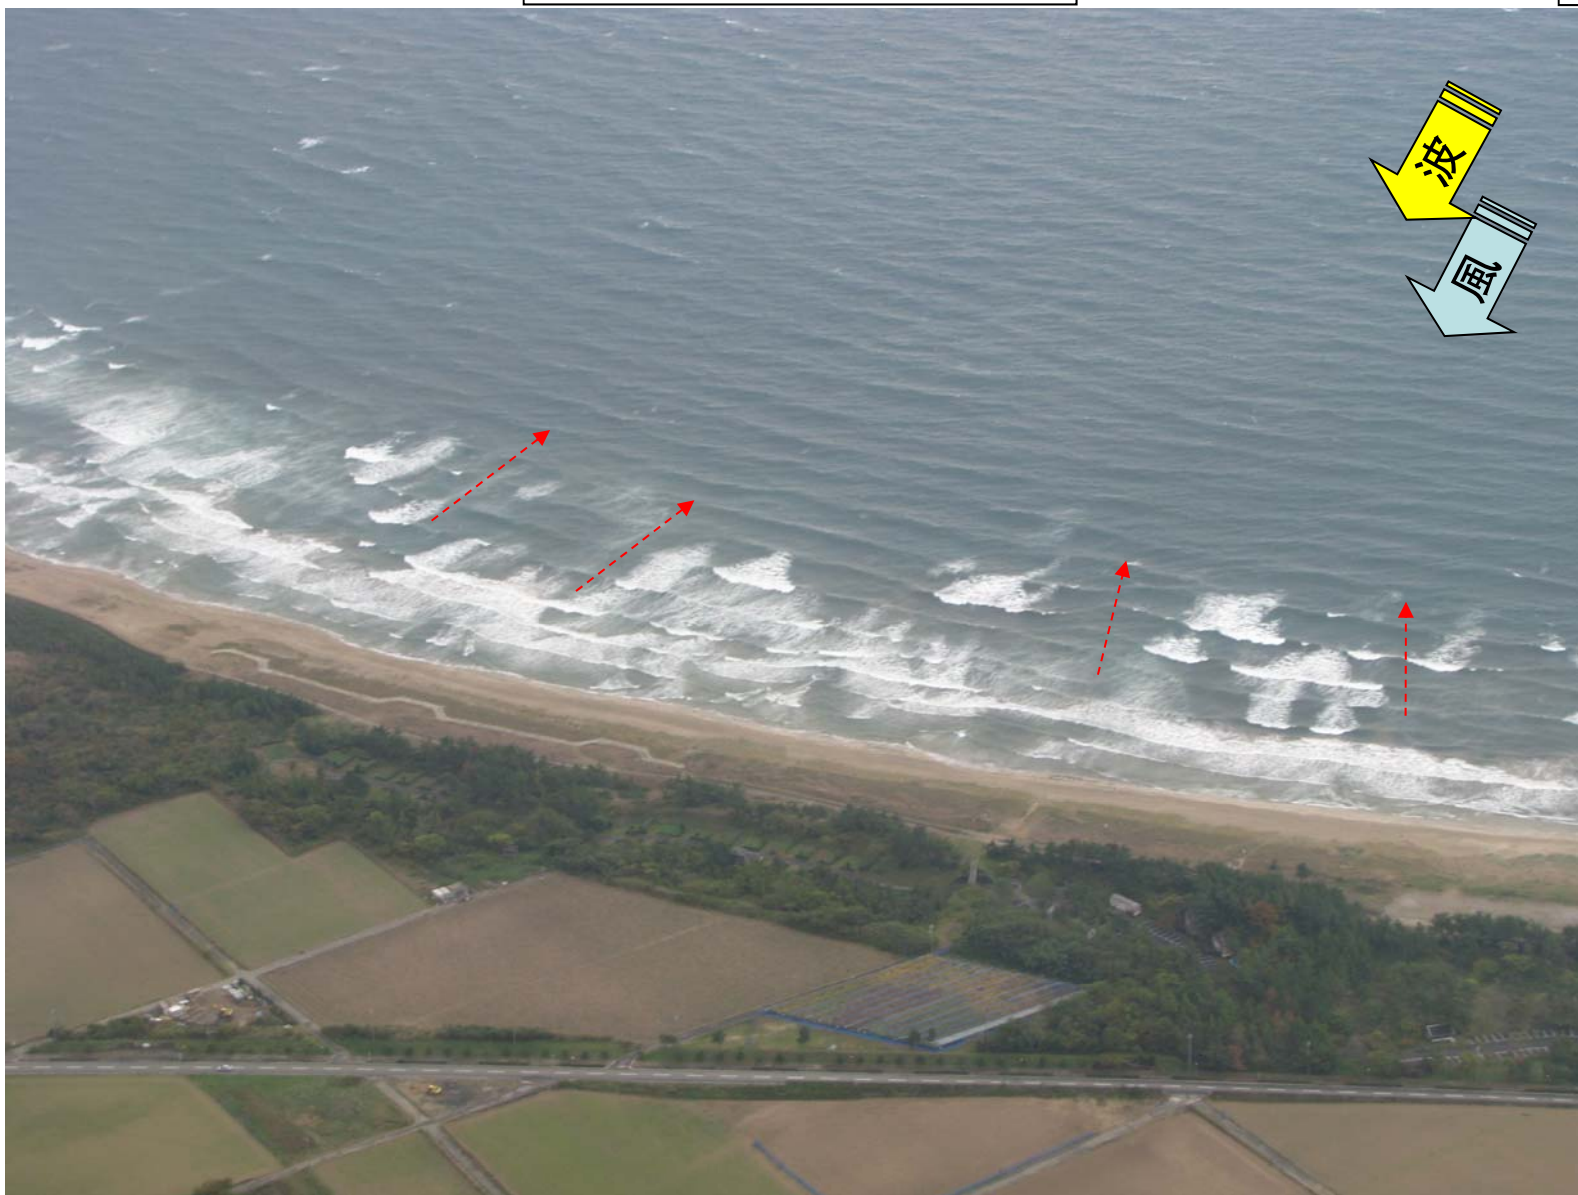
波の切れ間(赤破線)からの離岸流が確認された。  
調査時の風は、西南西(写真右上側からの風)約7m/sで、波も同じ方向からだった。

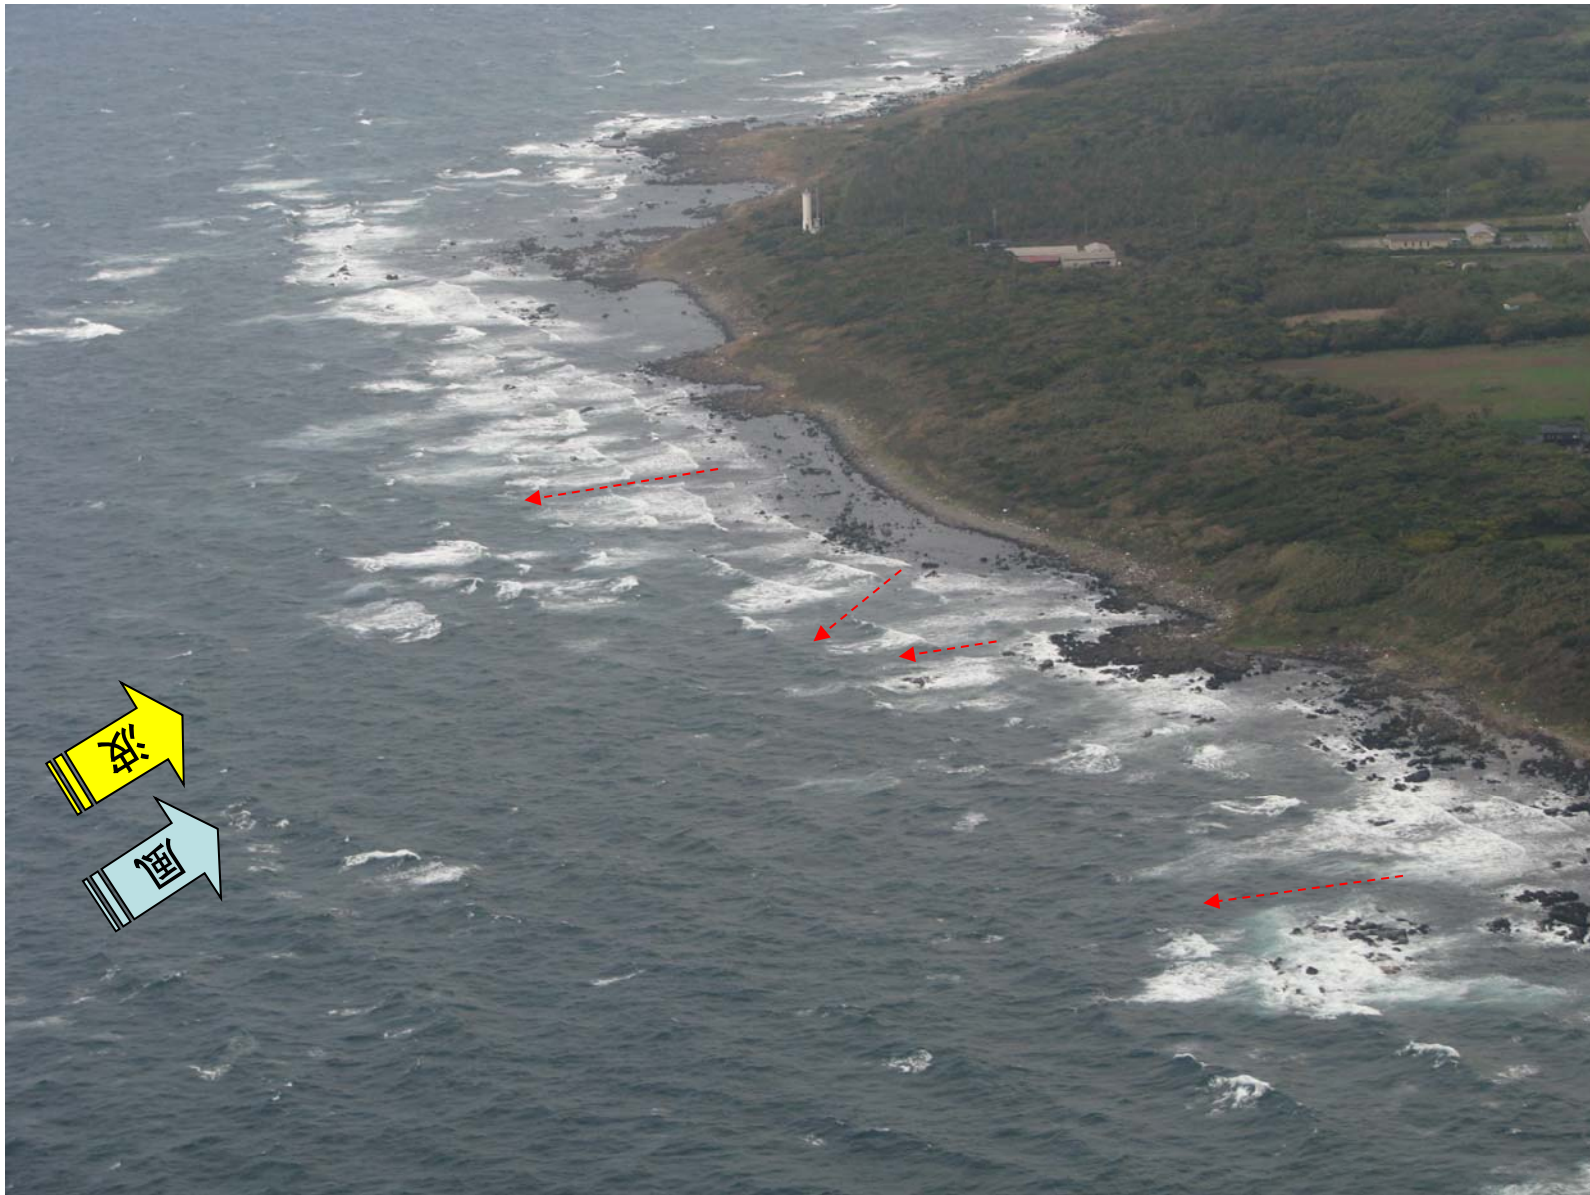
波の切れ間(赤破線)からの離岸流が確認された。この海岸は岩場で、離岸流が岩を避けるように流れ出ていた。調査時の風は、西南西(写真右上側からの風)約7m/sで、波も同じ方向からだった。

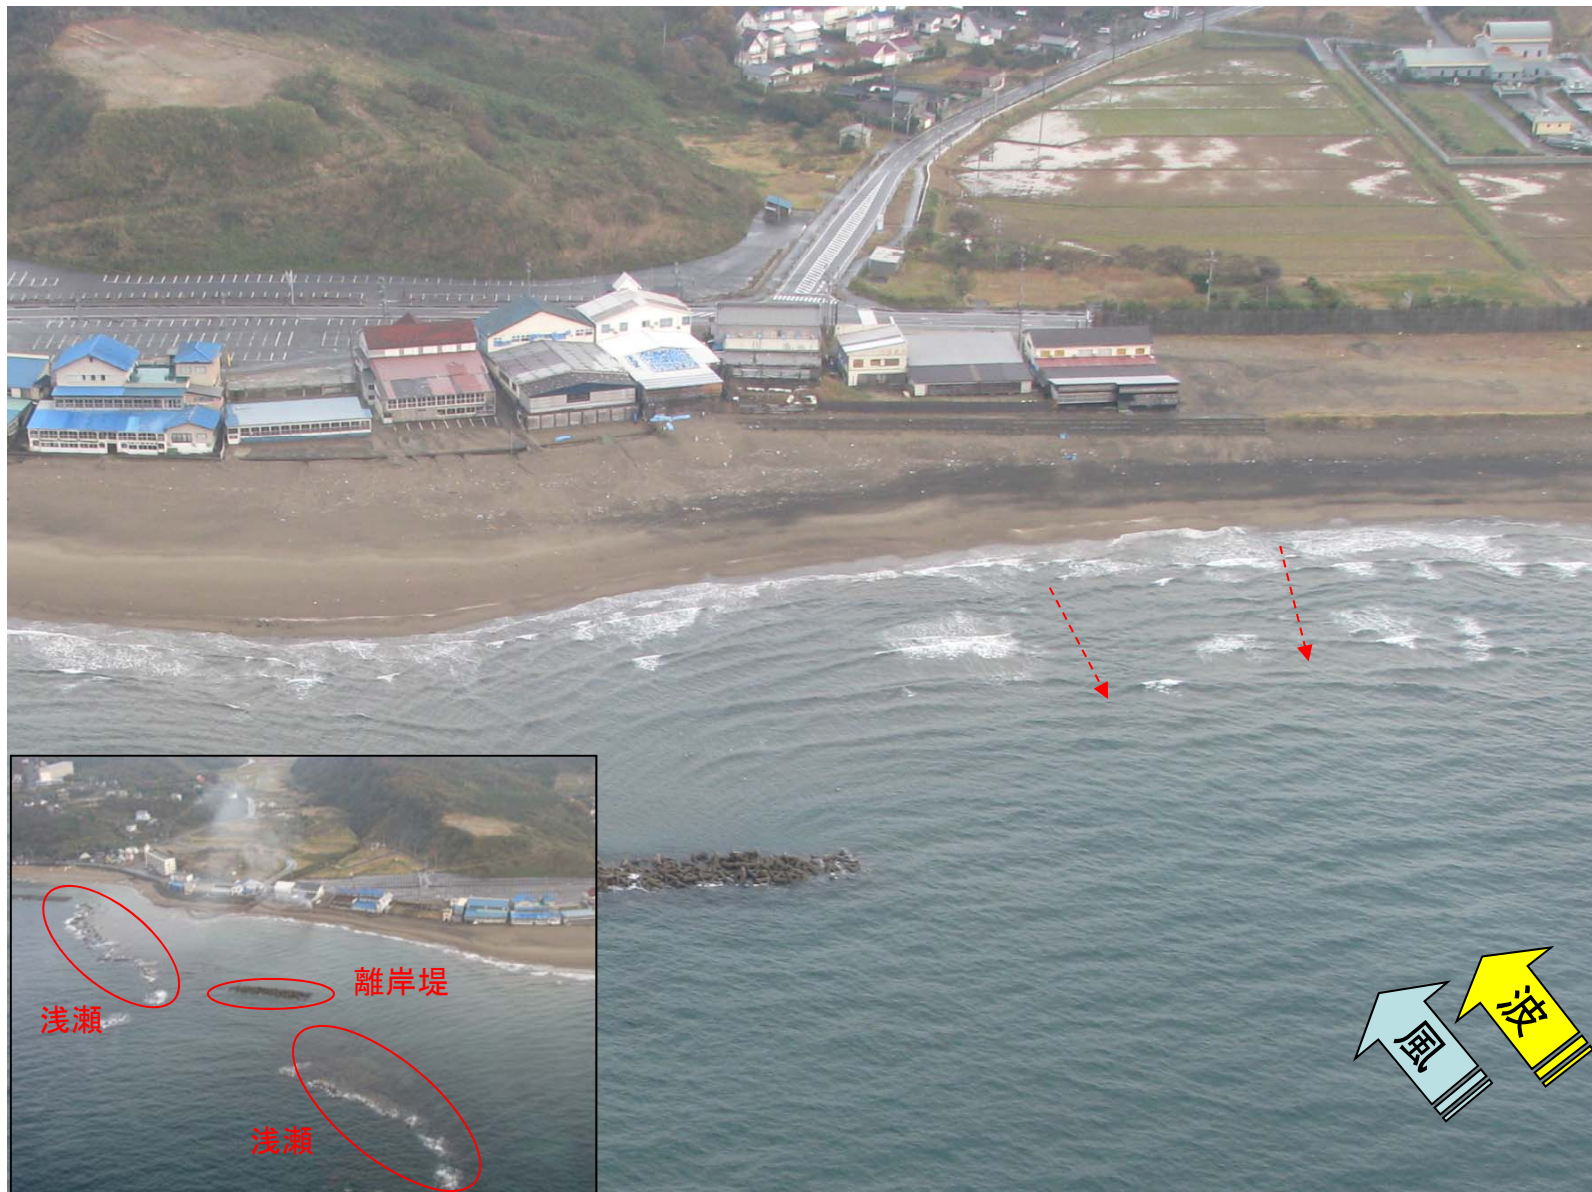
はっきりと分かる離岸流ではないが、波の切れ間(赤破線)から確認された。浅瀬も所々あり、その隙間からの離岸流も考えられるが、今回は確認できなかった。  
調査時の風は、西(写真右上側からの風)約2m/sで、波も同じ方向からだった。

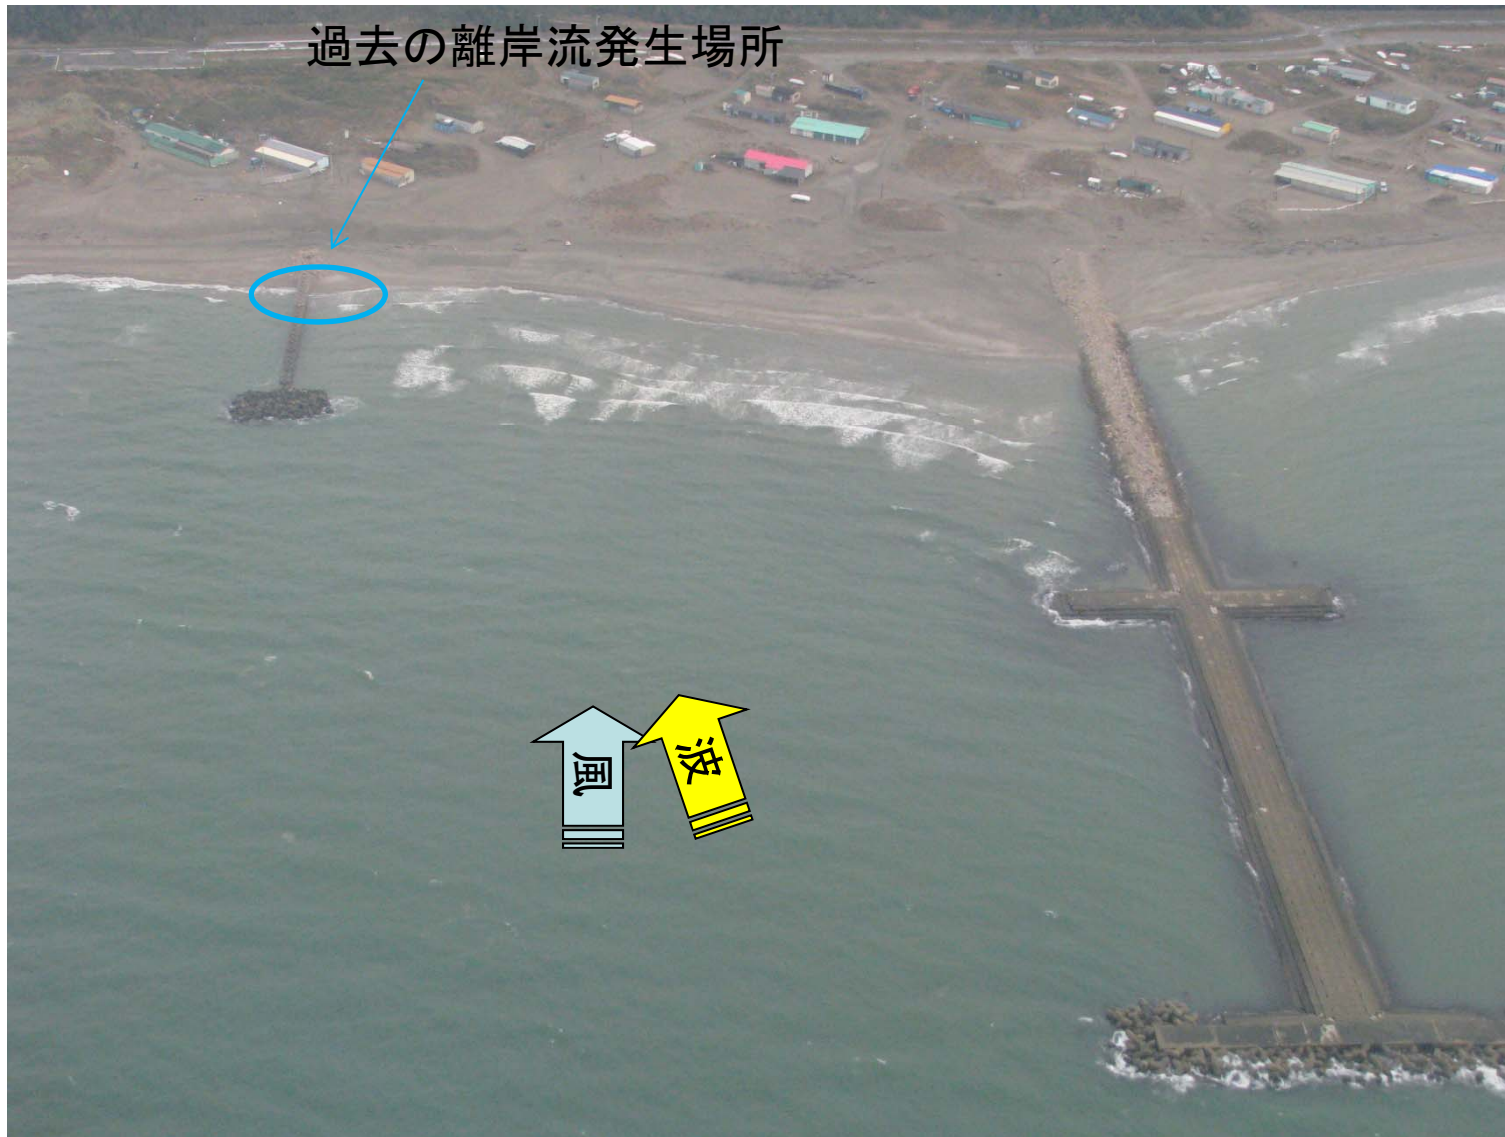
I-1

平成22年度の離岸流発生場所付近において、離岸流を確認することができなかった。  
調査時の風は、北(写真下側からの風)約2m/sだった。
