管内沿岸域流況調査  
報告書

平成25年4月

第九管区海上保安本部

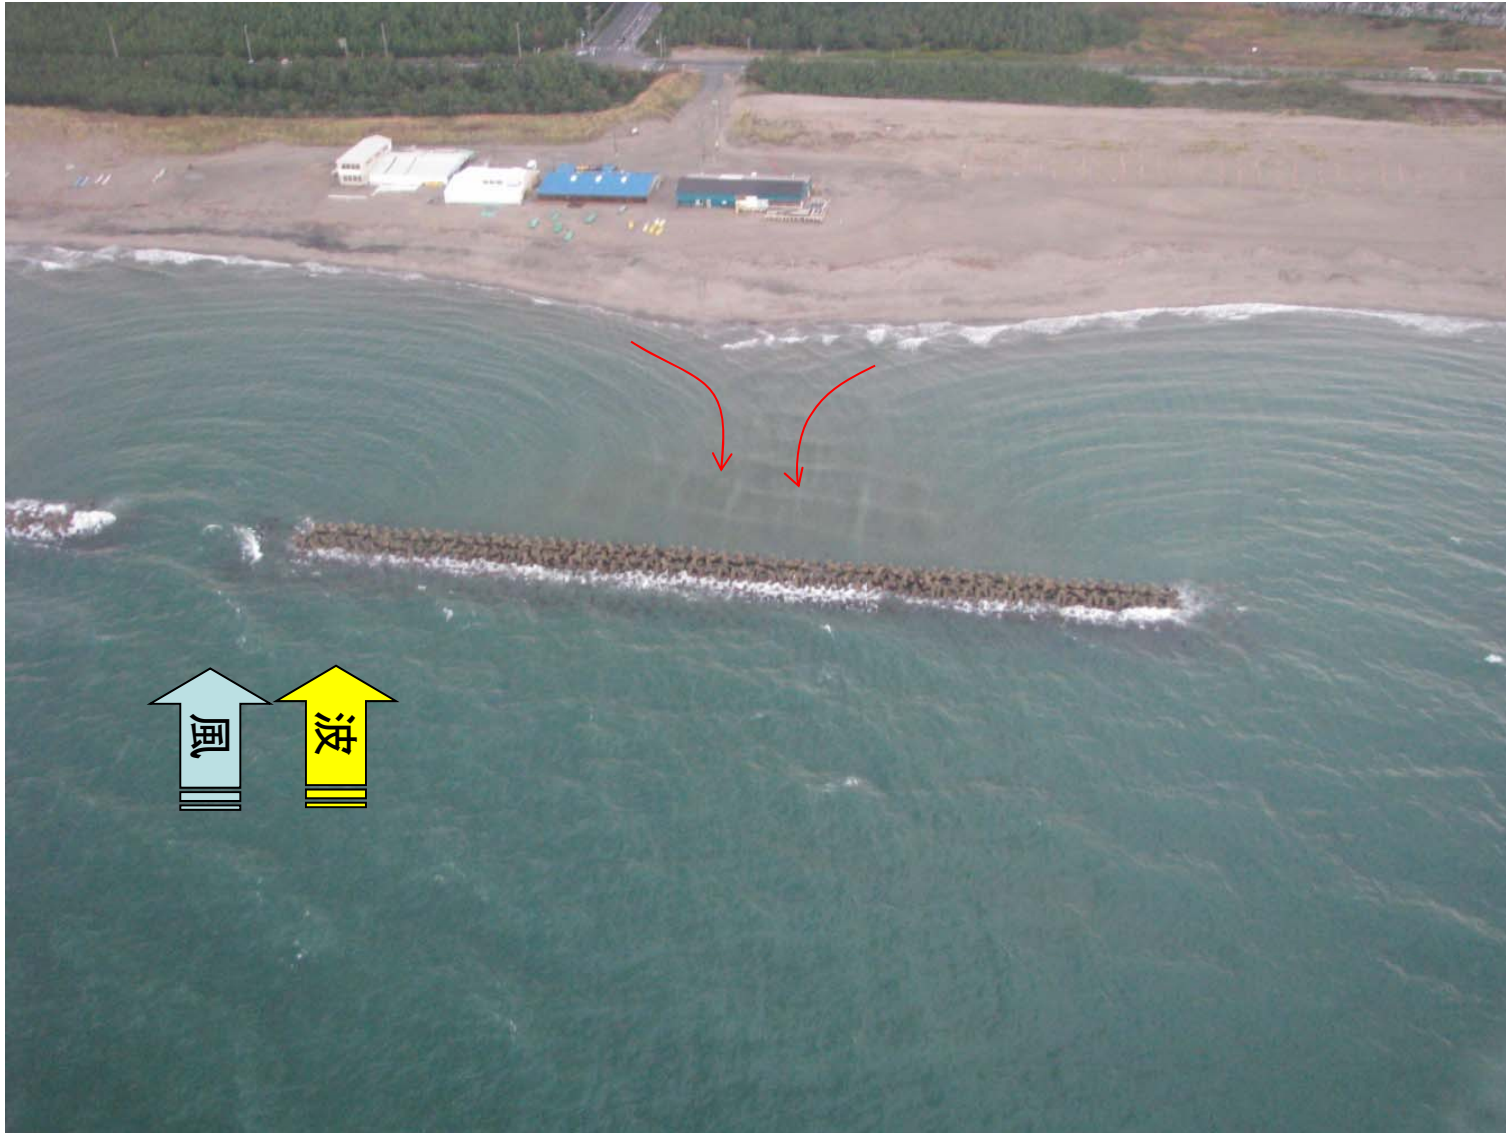
離岸流による事故は、認知していないが、離岸流が発生しやすい人工構造物(離岸堤)が存在していたため、調査を行った。

離岸堤の切れ間から海水が入り込み、海岸線の凸部から砂が沖に流れ出る様子(赤色矢印)を確認した。

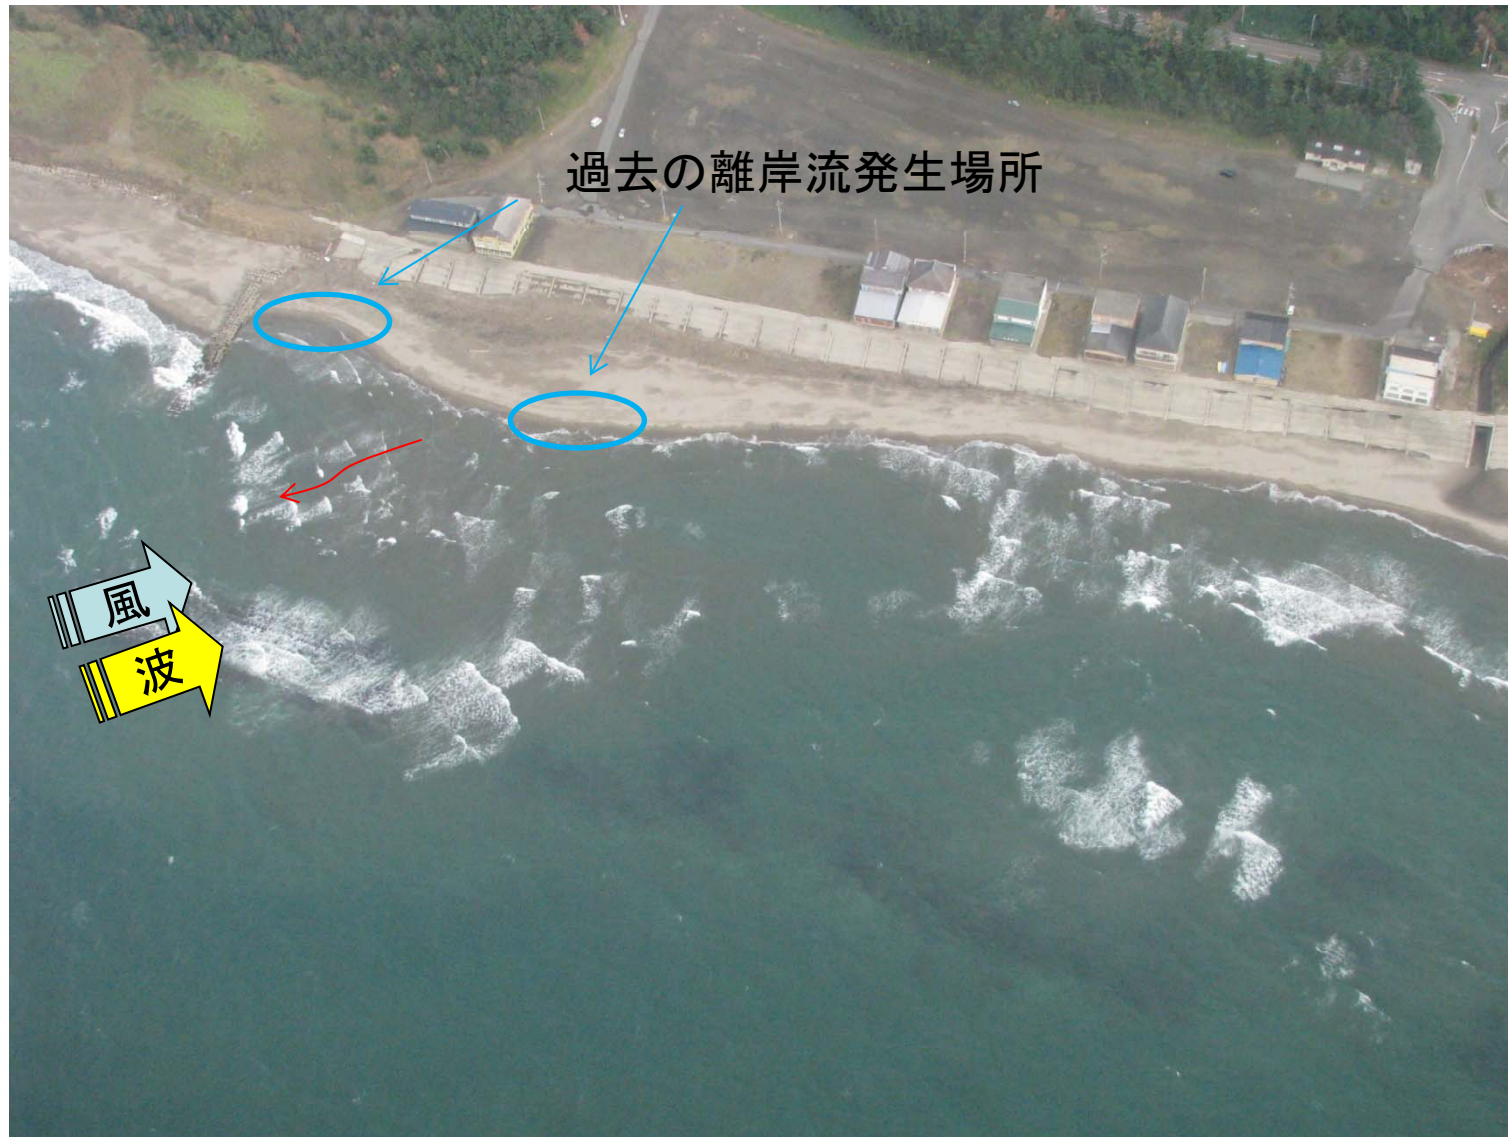
平成23年度の離岸流発生場所付近において、波の切れ間からの離岸流(赤線矢印)を確認した。しかし、波で砂が巻き上がり発生した濁り水が、沖に流れ出る様子は確認できなかった。調査時の風は、北北西(写真左側からの風)約4m/sだった。

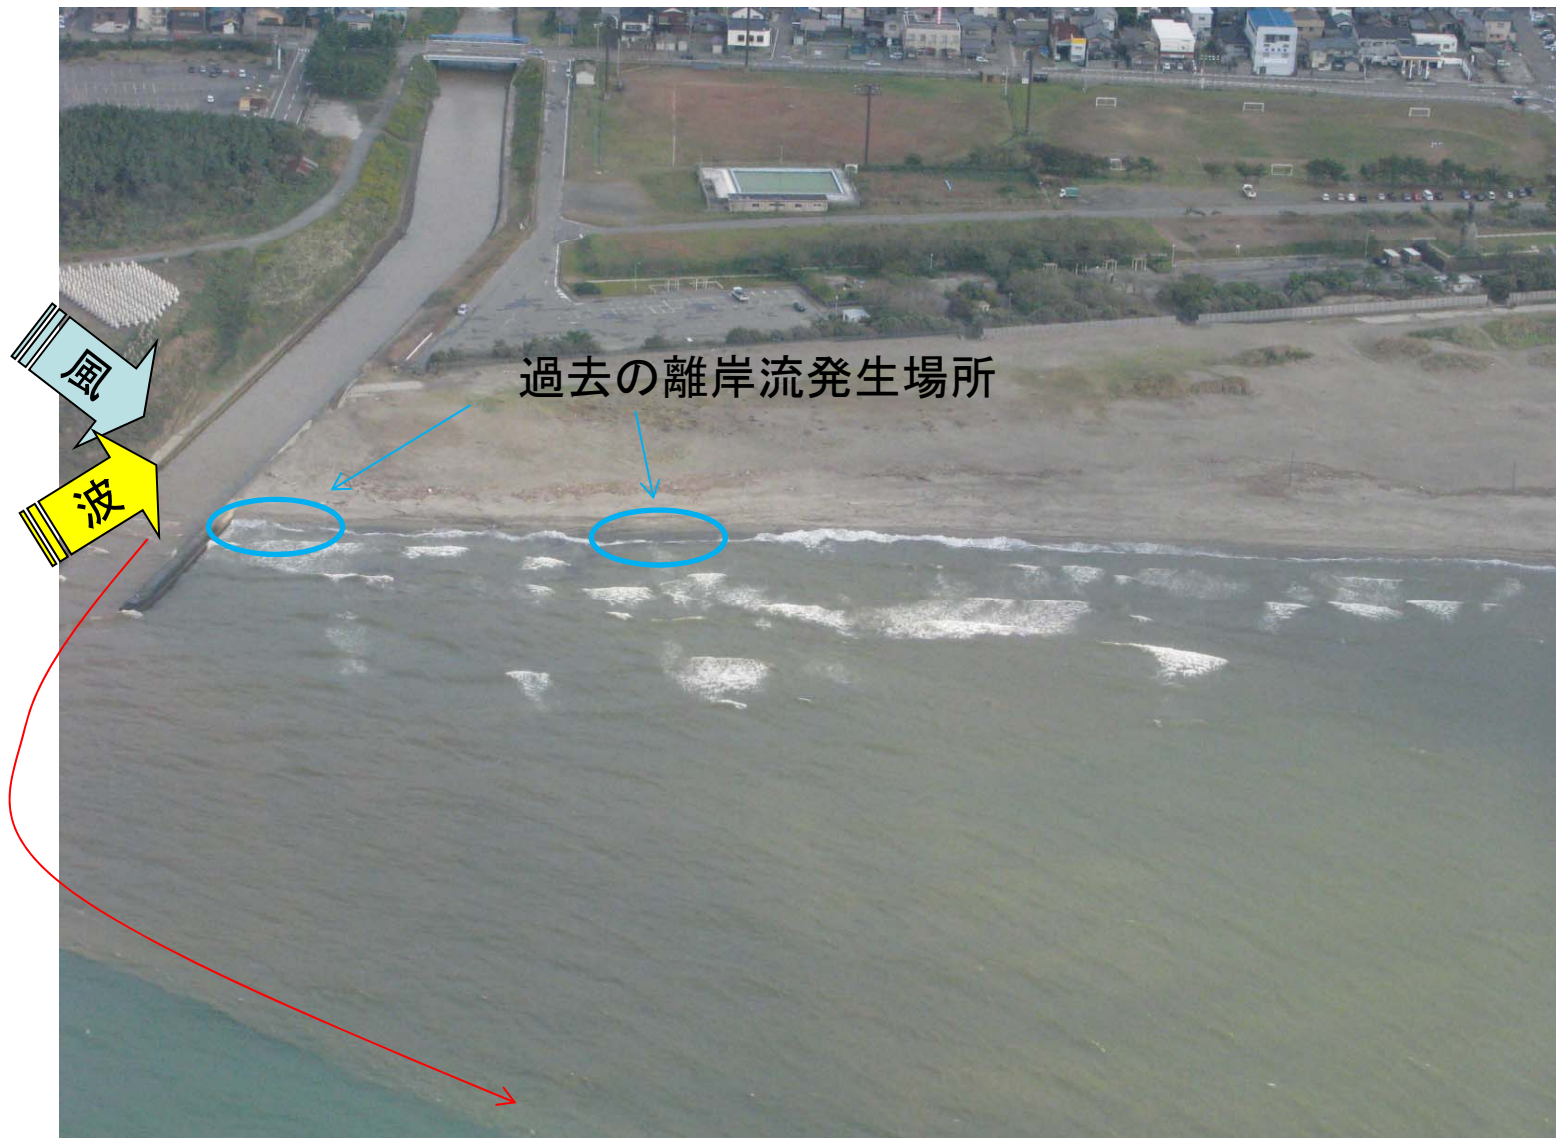
平成21年度の離岸流発生場所付近において、離岸流を確認することができなかった。  
川からの濁った水が、風下に流れる様子(赤色矢印)を確認した。  
調査時の風は、北北東(写真左上側からの風)約1m/sだった。

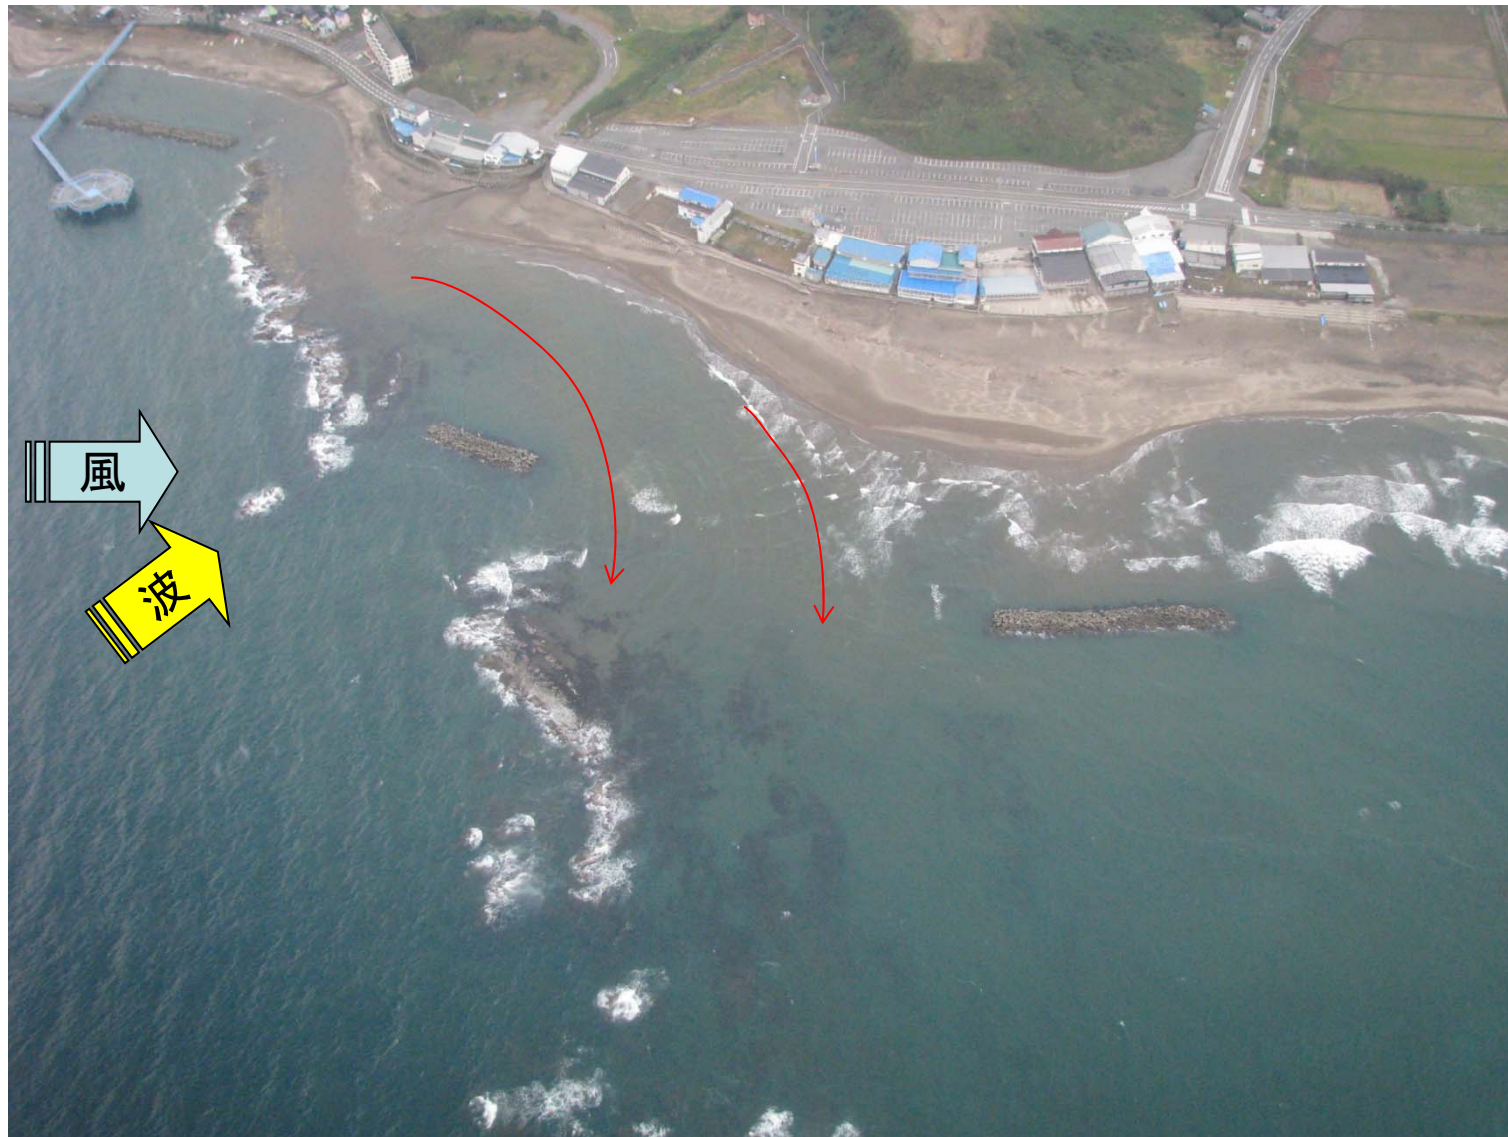
川の濁りや砂が沖に流れ出る様子(赤色矢印)を確認した。  
調査時の風は、北(写真左側からの風)約2m/sだった。

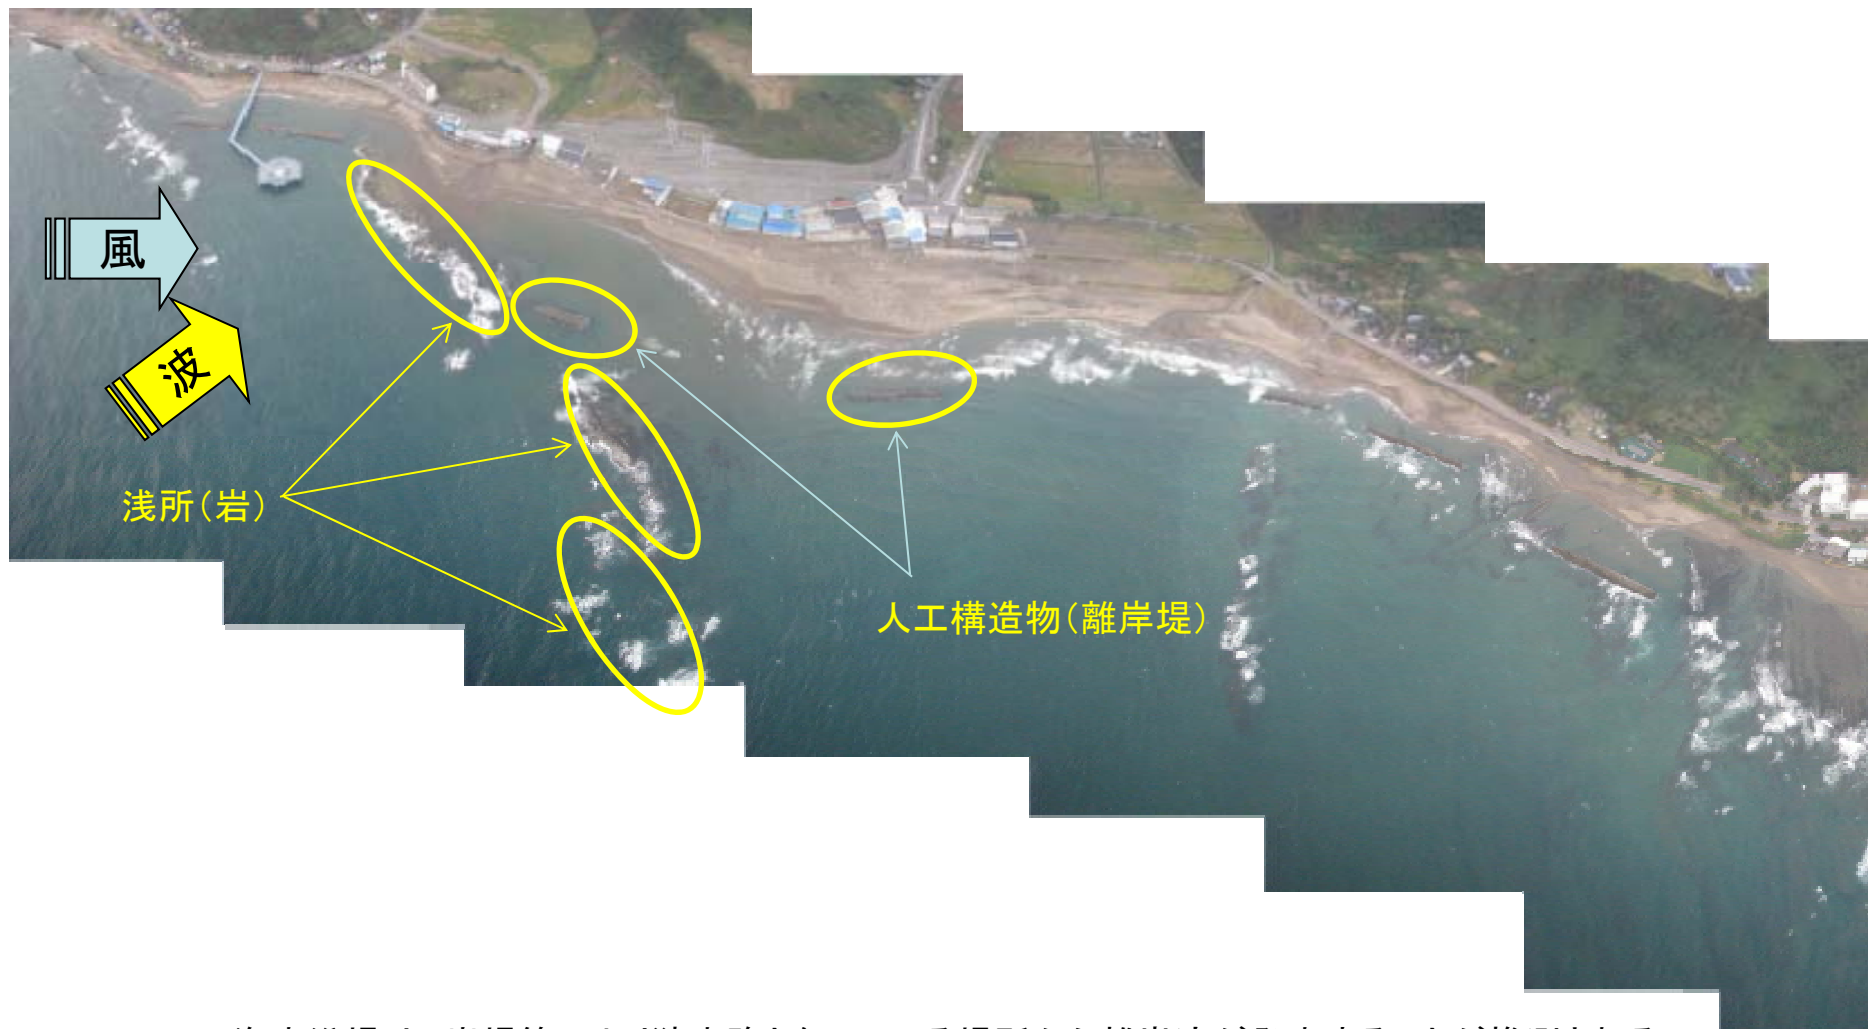
I-6

この海水浴場は、岩場等により狭水路となっている場所から離岸流が発生することが推測される。  
調査時の風は、北(写真左側からの風)約2m/sだった。

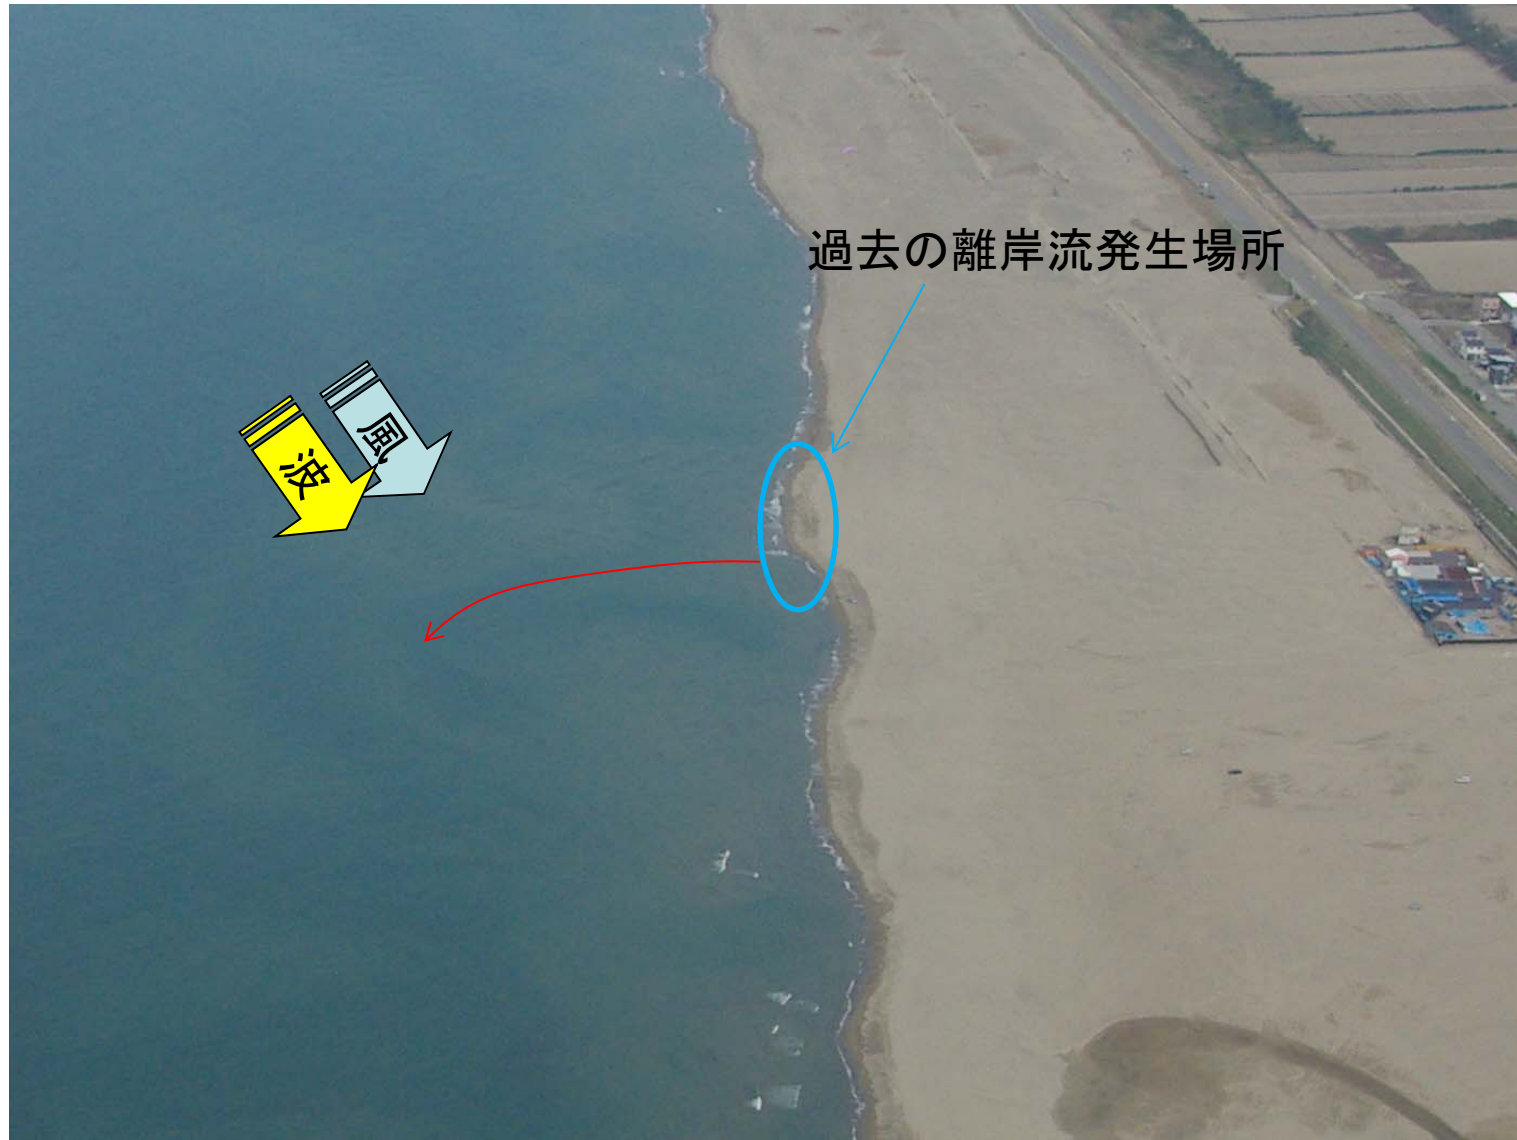
平成22年度の離岸流発生場所付近において、海岸線の凸部から砂が沖に流れ出る様子(赤色矢印)を確認した。  
調査時の風は、北北西(写真左上側からの風)約3m/sだった。

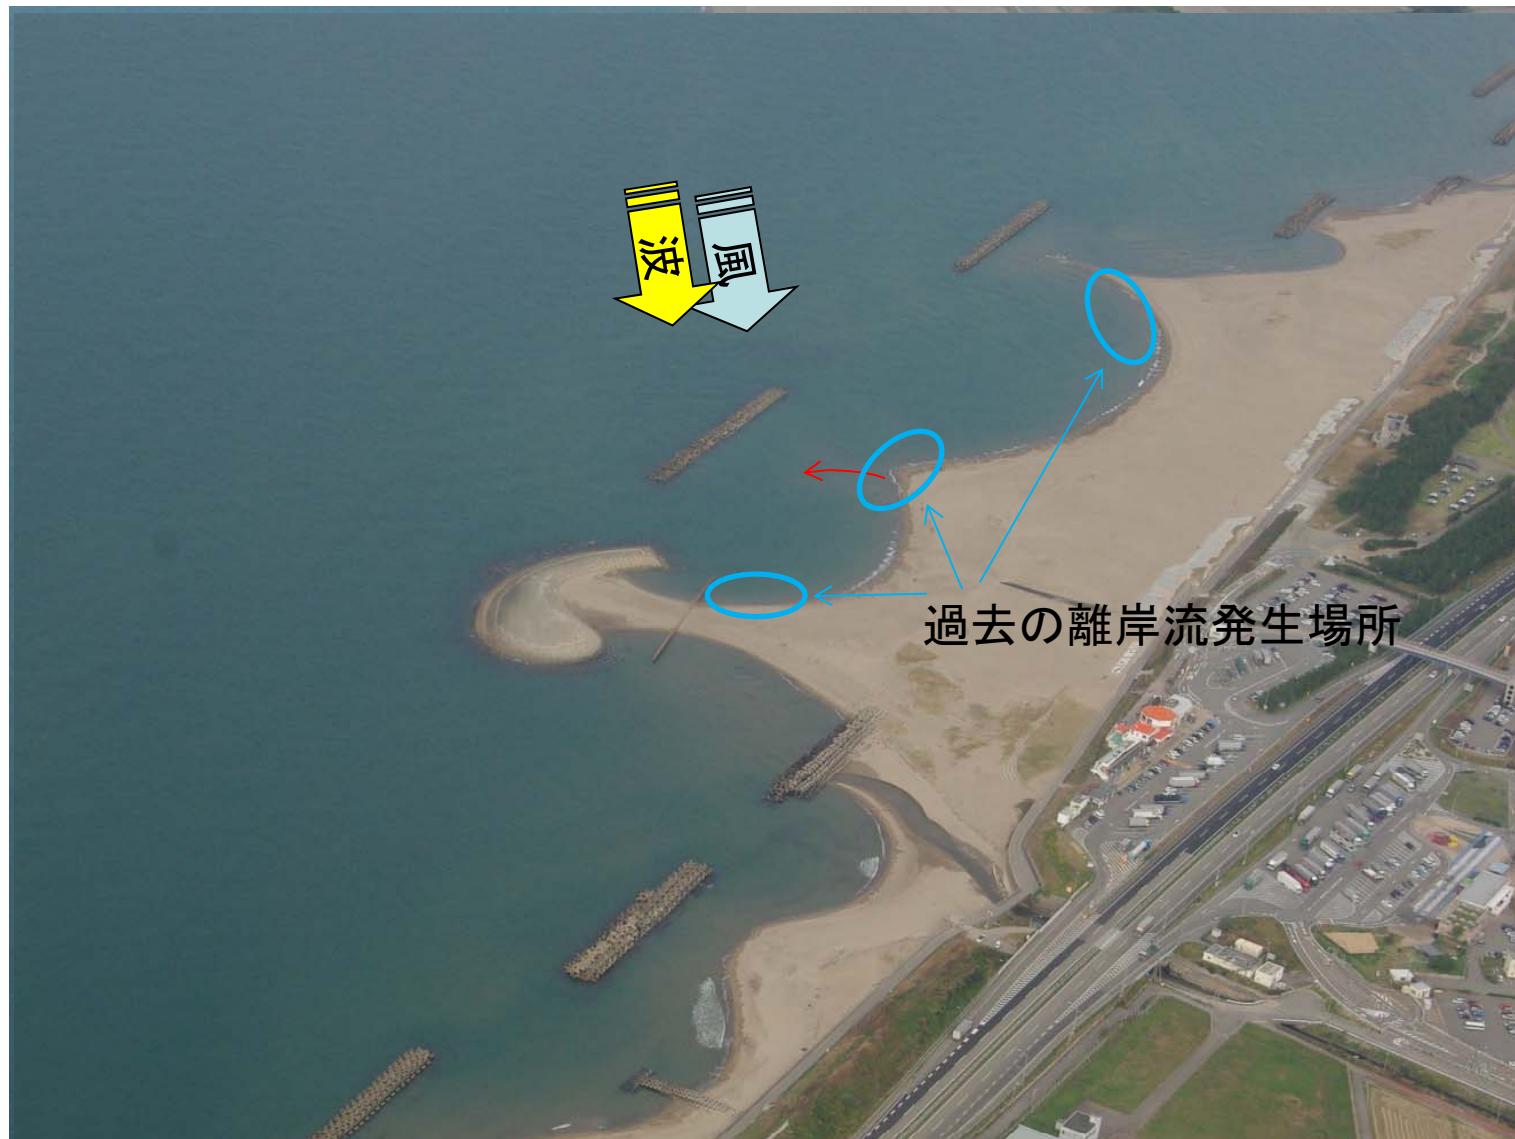
平成23年度の離岸流発生場所付近において、海岸線の凸部から砂が沖に流れ出る様子(赤色矢印)を確認した。  
調査時の風は、北北西(写真下側からの風)約2m/sだった。

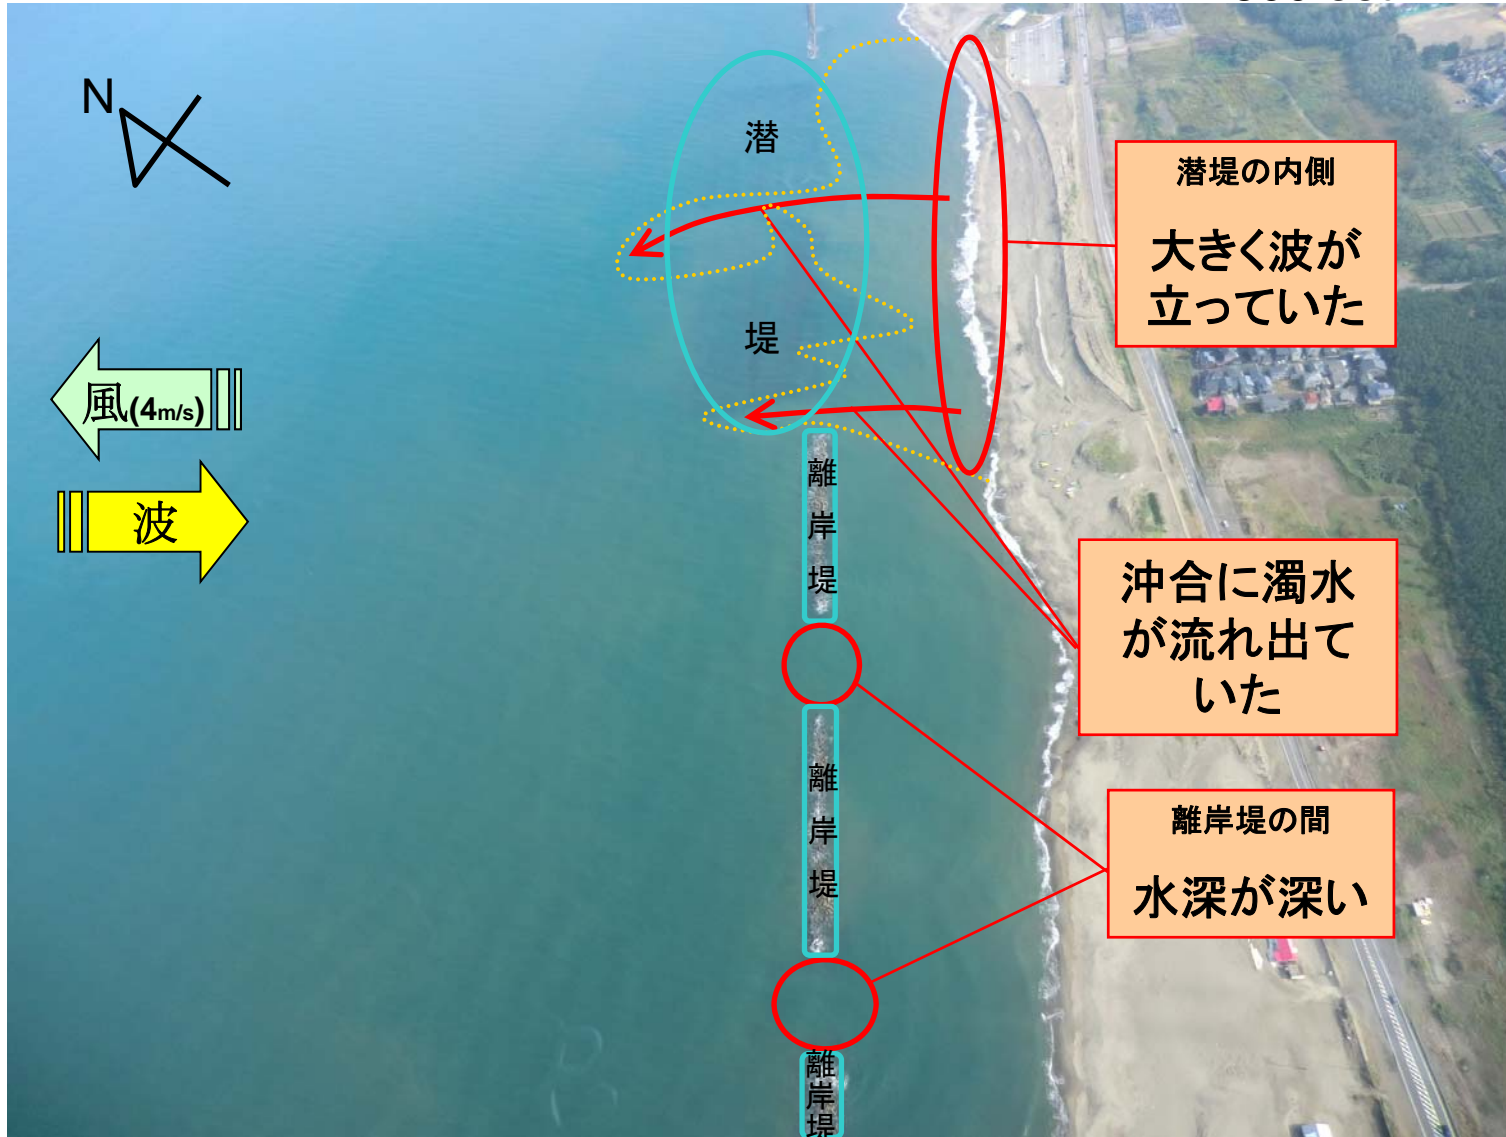
高度 J-1  
1500feet

潜堤の内側の海岸付近では大きな波が立っていた。離岸堤の間は海水の色が濃くなっており水深が深く見えた。東側(写真上部)の海岸付近から沖に向かい濁水が流れ出ていた。調査時の風は、南南東(写真右側からの風)約4m/sだった。

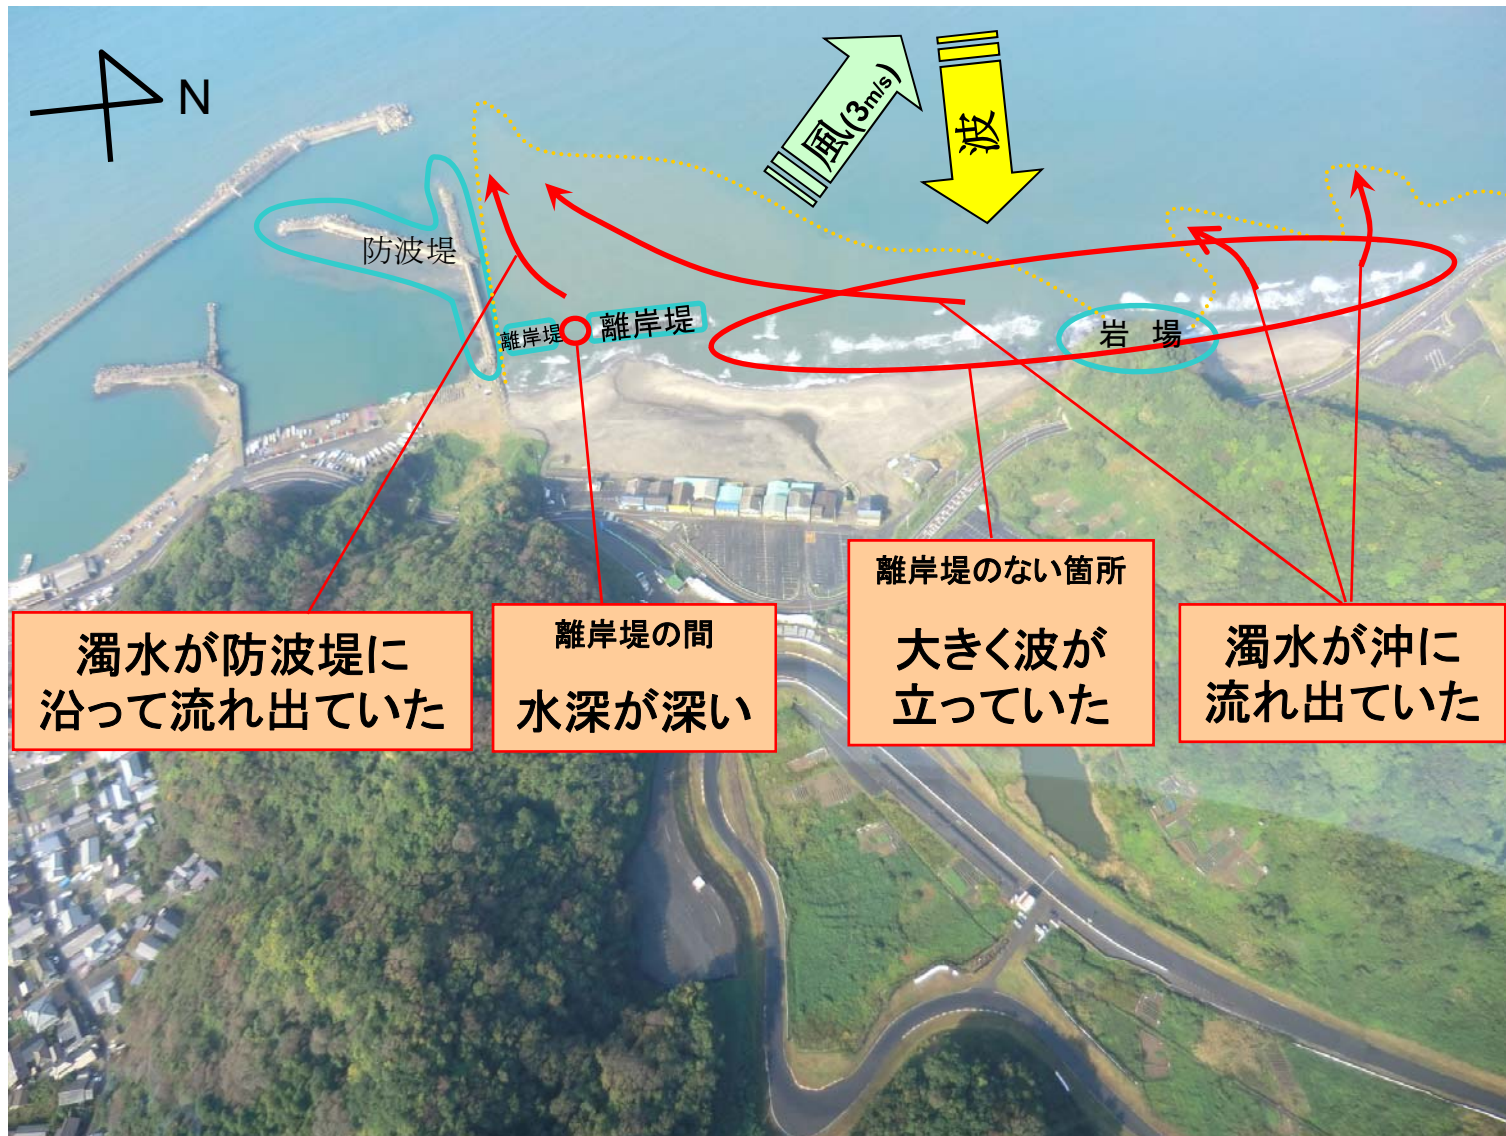
高度 J-2  
1700feet

海岸全体で波が立っていた。特に離岸堤の無い箇所では大きな波が立っていた。離岸堤の間は海水の色が濃くなっており水深が深く見えた。離岸堤の沖では濁水が港の防波堤に沿って流れ出ていた。岩場付近では沖に向かい濁水が流れ出ていた。  
調査時の風は、南東(写真左下側からの風)約3m/sだった。

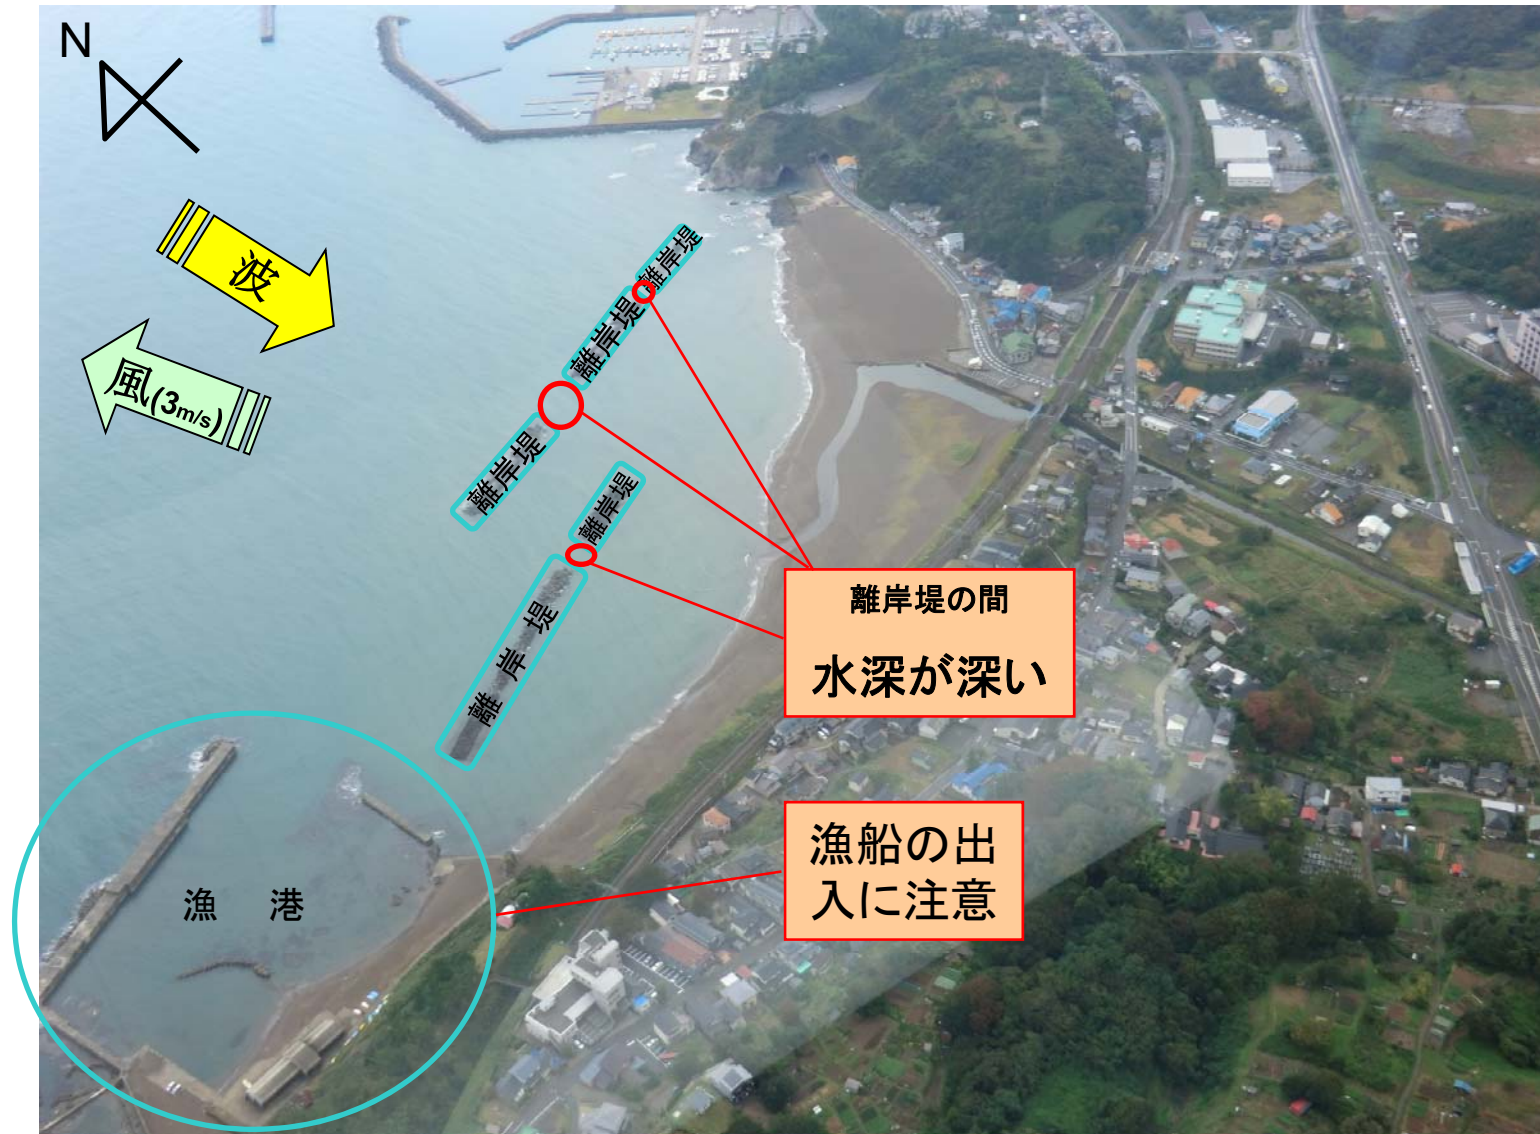
高度 J-3  
1700feet

鯨波海水浴場付近の波は穏やかだった。離岸堤の間は海水の色が濃くなっており水深が深く見えた。西側(写真左下部)に漁港があり漁船等の出入りがあった。調査時の風は、南南東(写真右下側からの風)約3m/sだった。

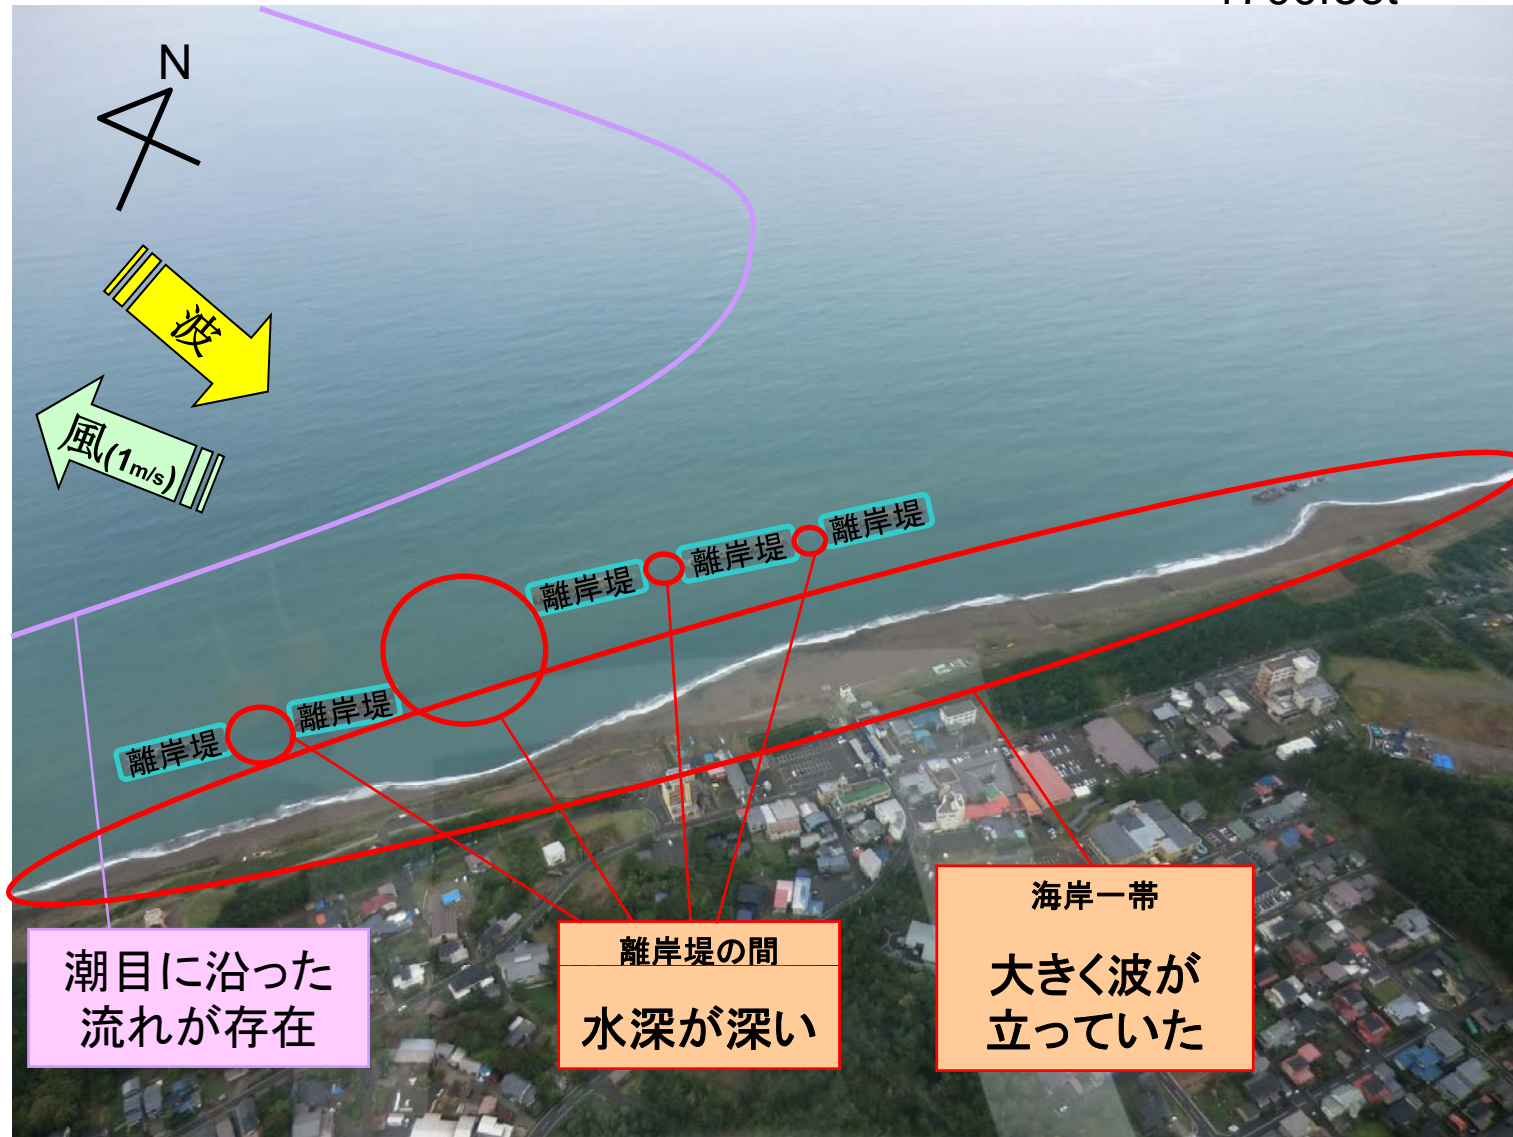
高度 J-4  
1700feet

海岸一帯で大きな波が立っていた。離岸堤の間は海水の色が濃くなっており水深が深く見えた。沖に潮目が存在し、潮目に沿った流れがある可能性がある。調査時の風は、東(写真右側からの風)約1m/sだった。

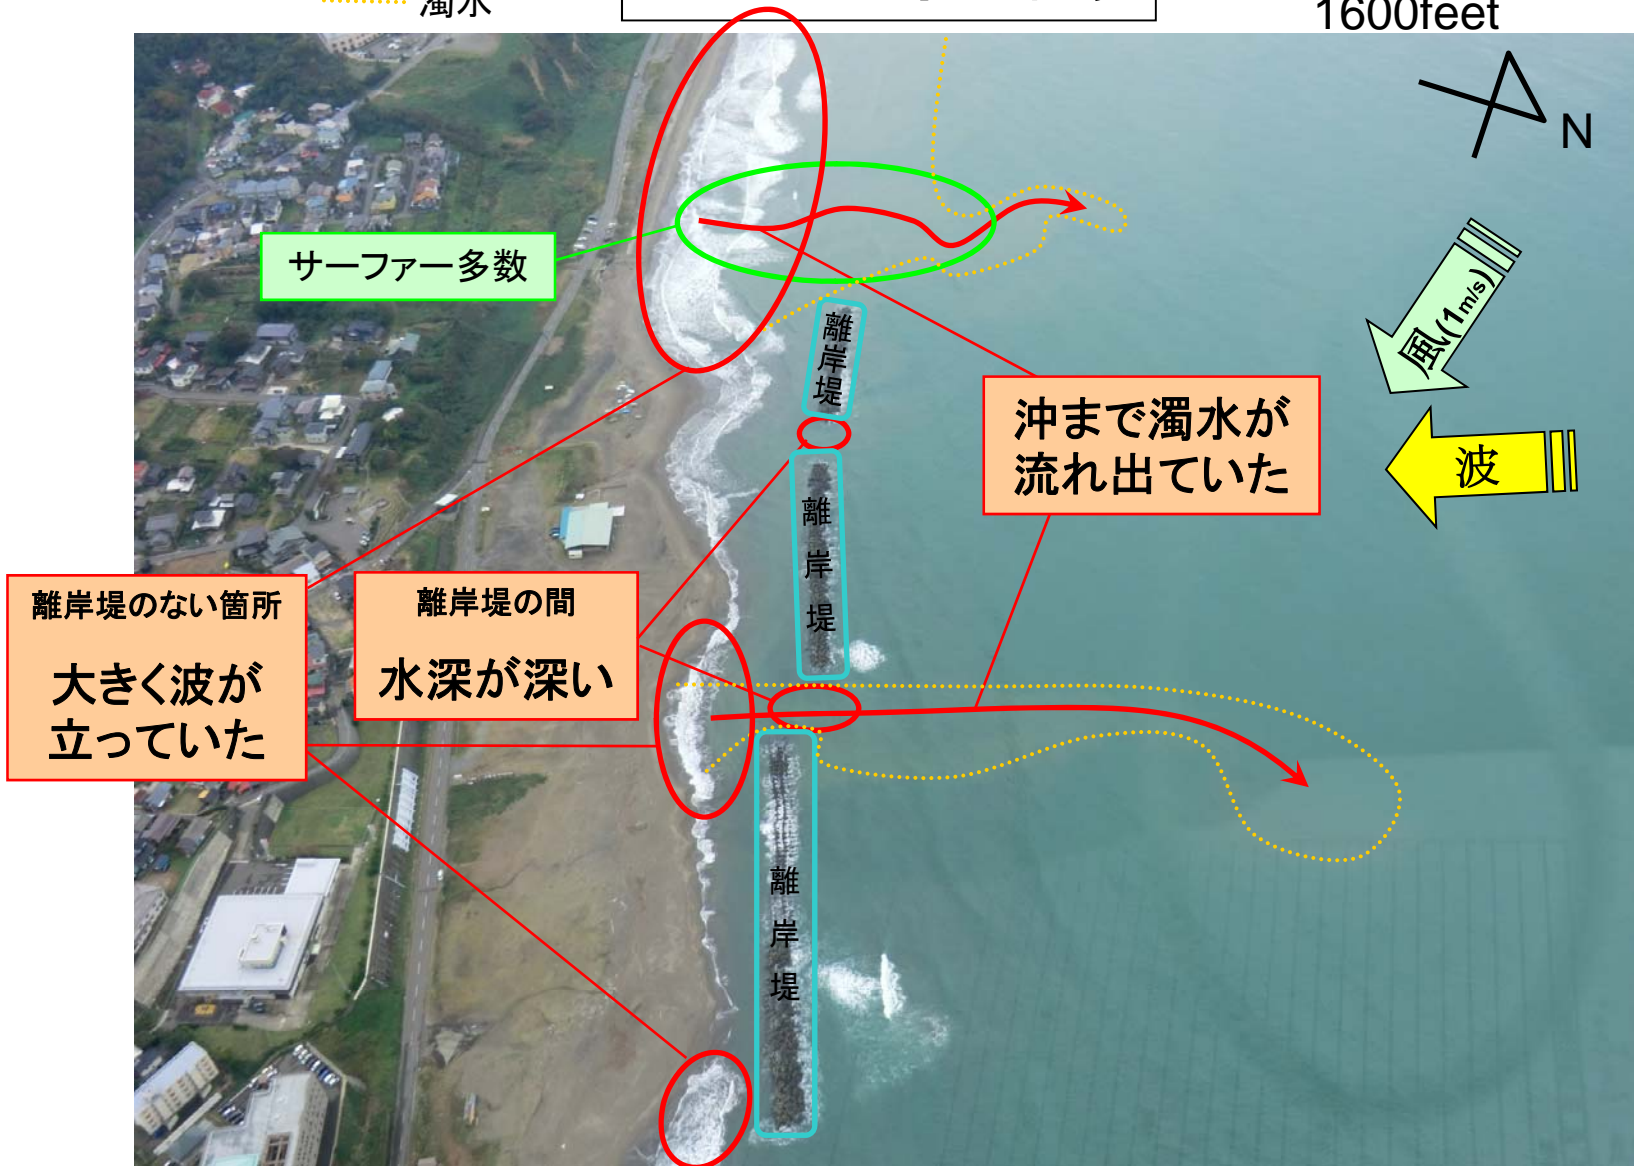
高度 J-5  
1600feet

離岸堤の無い箇所では、大きな波が立っていた。離岸堤の間は海水の色が濃くなっており水深が深く見えた。海岸の西側(写真上部)付近と中央部(写真中央部)付近では、沖に向かい濁水が流れ出ており、海岸の西側付近ではサーファーが多数沖出ししている様子も確認できた。調査時の風は、西北西(写真右上側からの風)約1m/sだった。
