平成28年度
なおえつ海水浴場流況調査
報 告 書

平成28年6月調査

第九管区海上保安本部

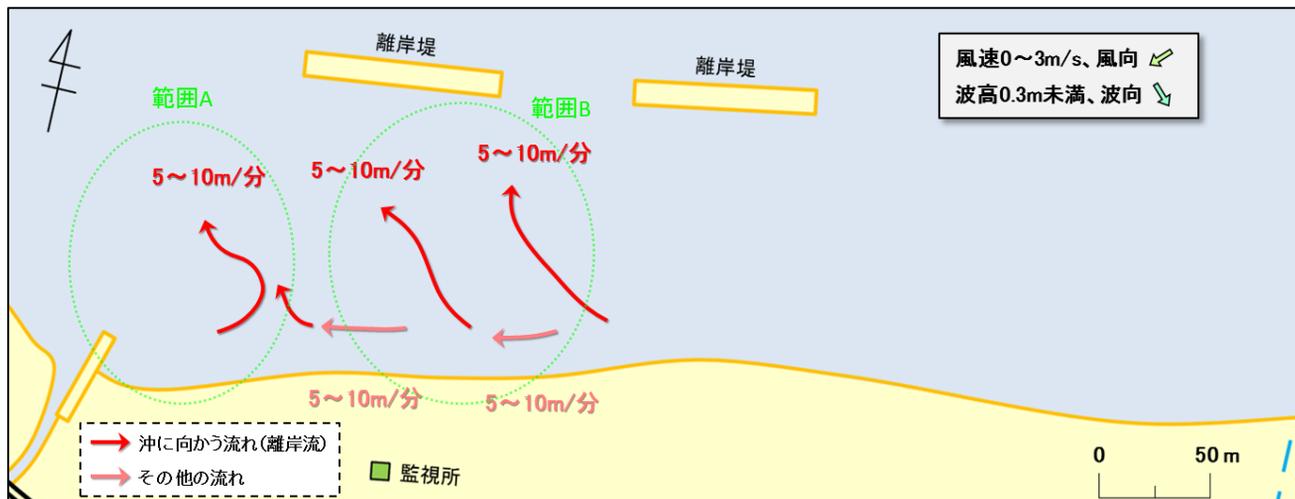
図2 着色剤による調査結果(6月19日)

13 時～16 時に着色剤の散布を行い、調査区域西側にある離岸堤内側の西側（範囲 A）で 1 ヶ所、及び調査区域西側にある離岸堤内側の東側（範囲 B）で 2 ヶ所離岸流が観測された。

範囲 A で観測された離岸流は、5～10m/分（0.2～0.3kn）で流れ、5 分で 40～50m 沖まで達した。最初は北東の流れであったが、途中から西北西への流れとなった。また、途中から範囲 B の西側で観測された流れと合流して流れていた。

範囲 B で観測された離岸流は、それぞれ 5～10m/分（0.2～0.3kn）で流れ、5 分で 40～50m 沖まで達する、概ね北西の流れであった。

また、範囲 B の 2 ヶ所では並岸流が観測され、5～10m/分（0.2～0.3kn）の西南西～西の流れであった。

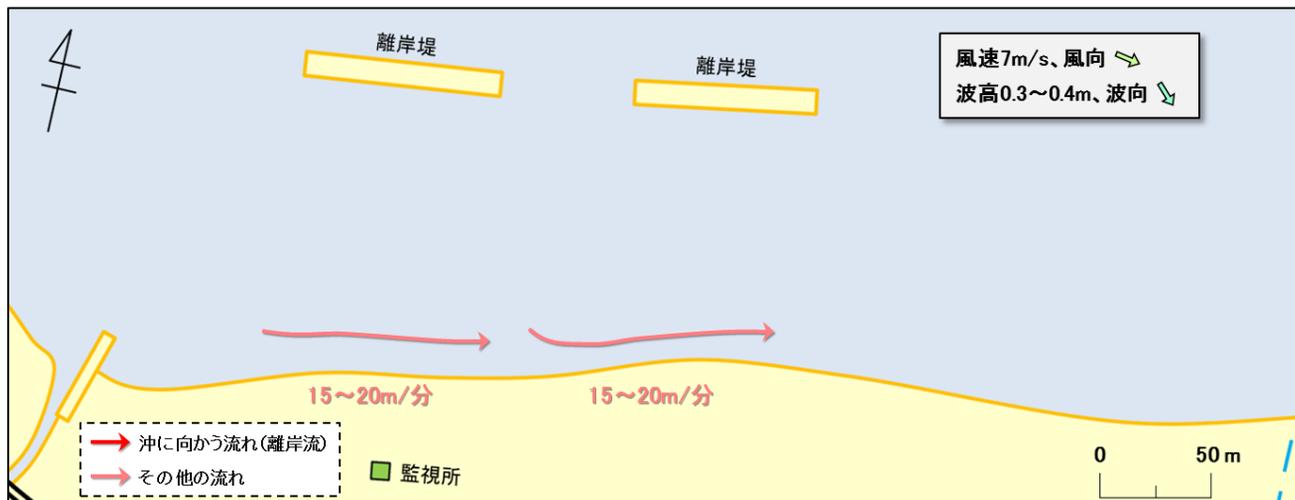
図3 着色剤による調査結果(6月20日午前)

2 ヶ所で岸とほぼ平行な流れが観測され、15～20m/分（0.5～0.6kn）の東～東北東の流れであった。

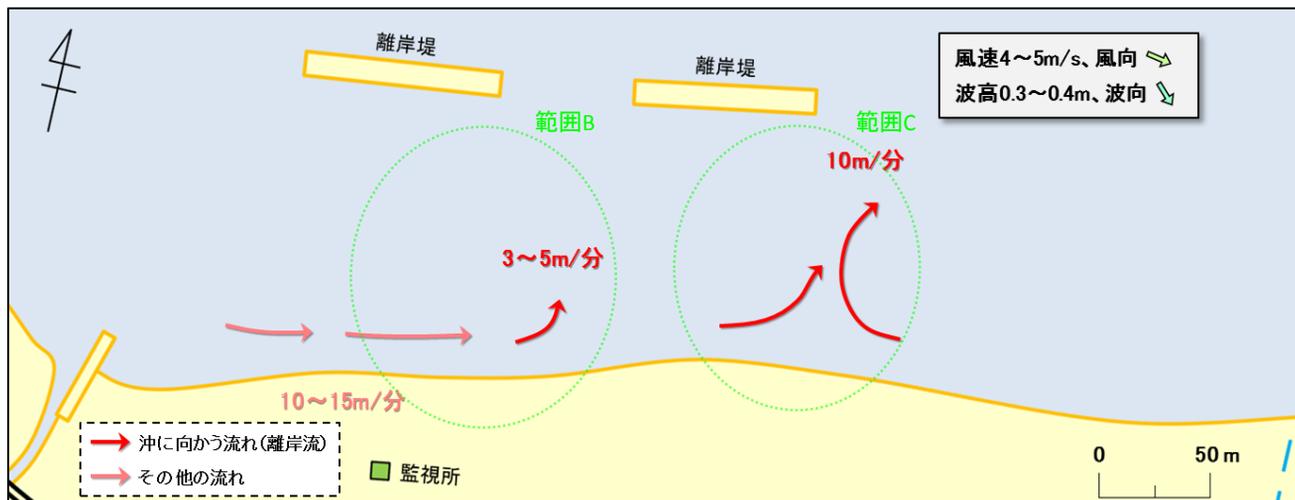
図4 着色剤による調査結果(6月20日午後)

範囲Bで観測された離岸流は、3~5m/分 (0.1~0.2kn) で流れ、3分で10m沖まで達する概ね北北東の流れであった。

範囲Cの東側で観測された離岸流は、10m/分で流れ、6分間で約60m沖まで達した。最初は西北西の流れであったが、途中からの北北東の流れとなった。この流れは、調査期間の3日間の中で最も速い流れであった。また、途中から範囲Cの西側で観測された流れと合流して流れていた。

その他の観測地点では、並岸流が観測され、10~15m/分 (0.3~0.5kn) の東の流れであった。

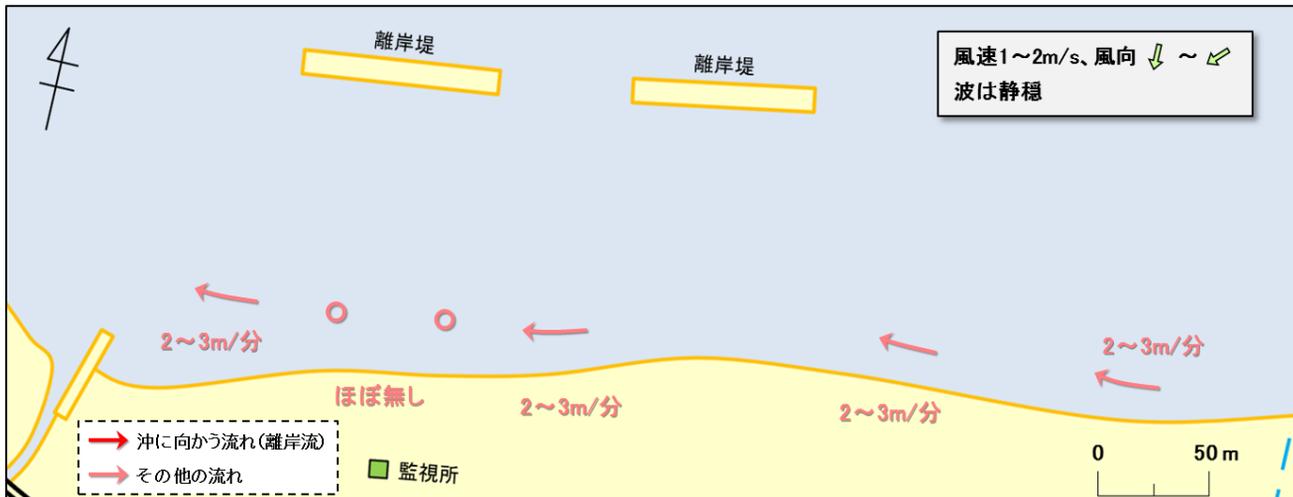
図5 着色剤による調査結果(6月21日午前)

4ヶ所で弱い並岸流が観測され、2~3m/分 (0.1kn以下) の西の流れであった。また、流れがほぼ無い地点が2ヶ所あった。

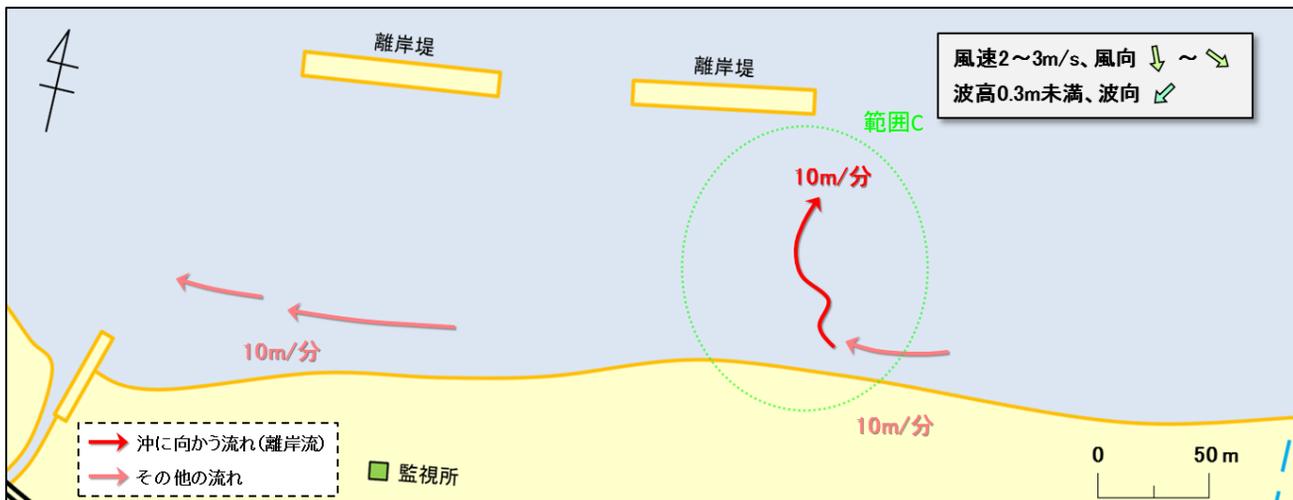
図6 着色剤による調査結果(6月21日午後)

観測された離岸流は、着色剤散布後約7分間岸と並行に約40m西へ流れ、その後10m/分で沖へ流れた。沖への流れは、最初は蛇行しながら流れ、途中から北の流れとなり、10分間で約70m沖まで達した。

その他の観測地点では、並岸流が観測され、10m/分 (0.3kn) の西の流れであった。

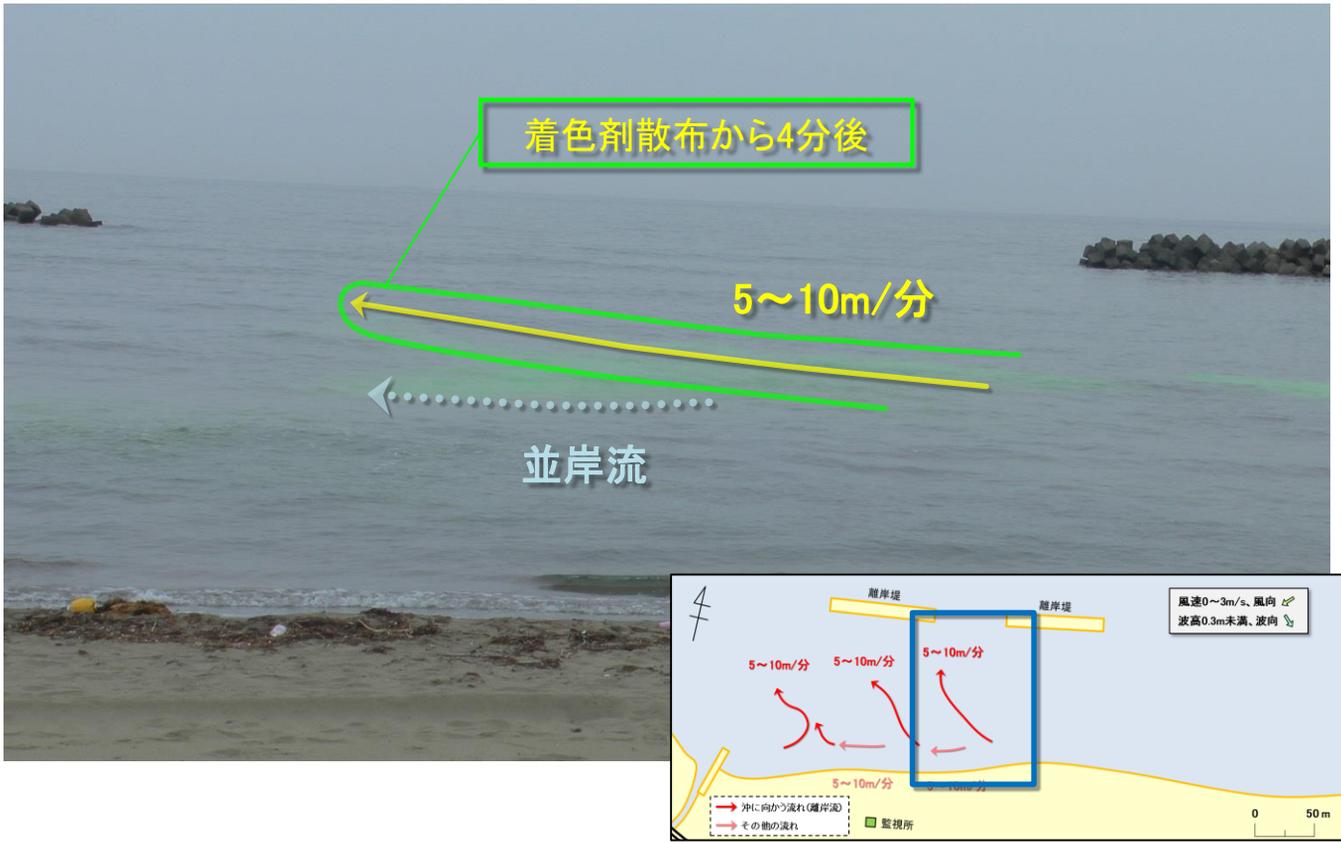
写真5 観測された離岸流(6月19日)

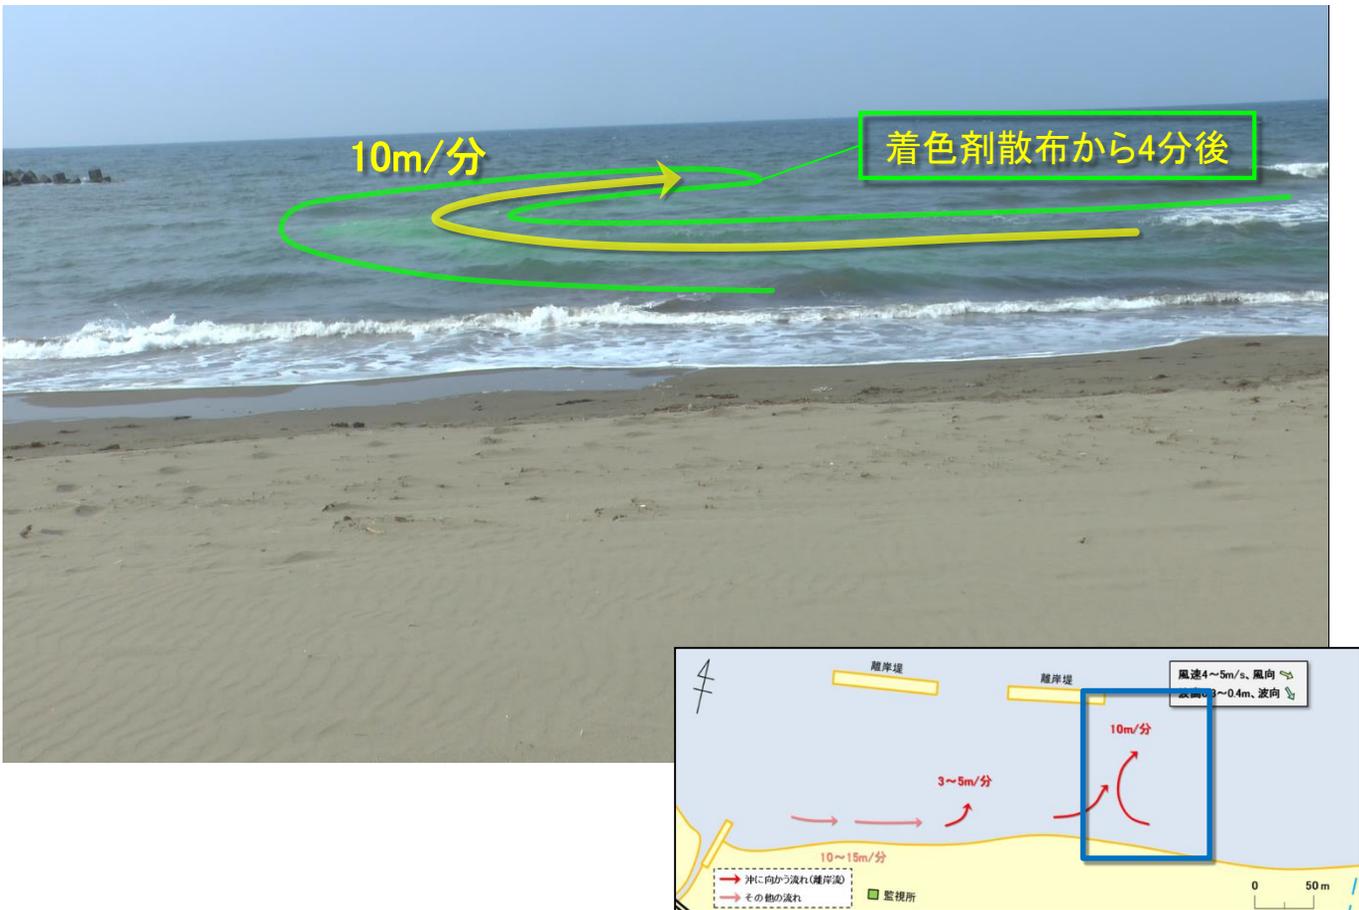
写真6 観測された離岸流(6月20日)

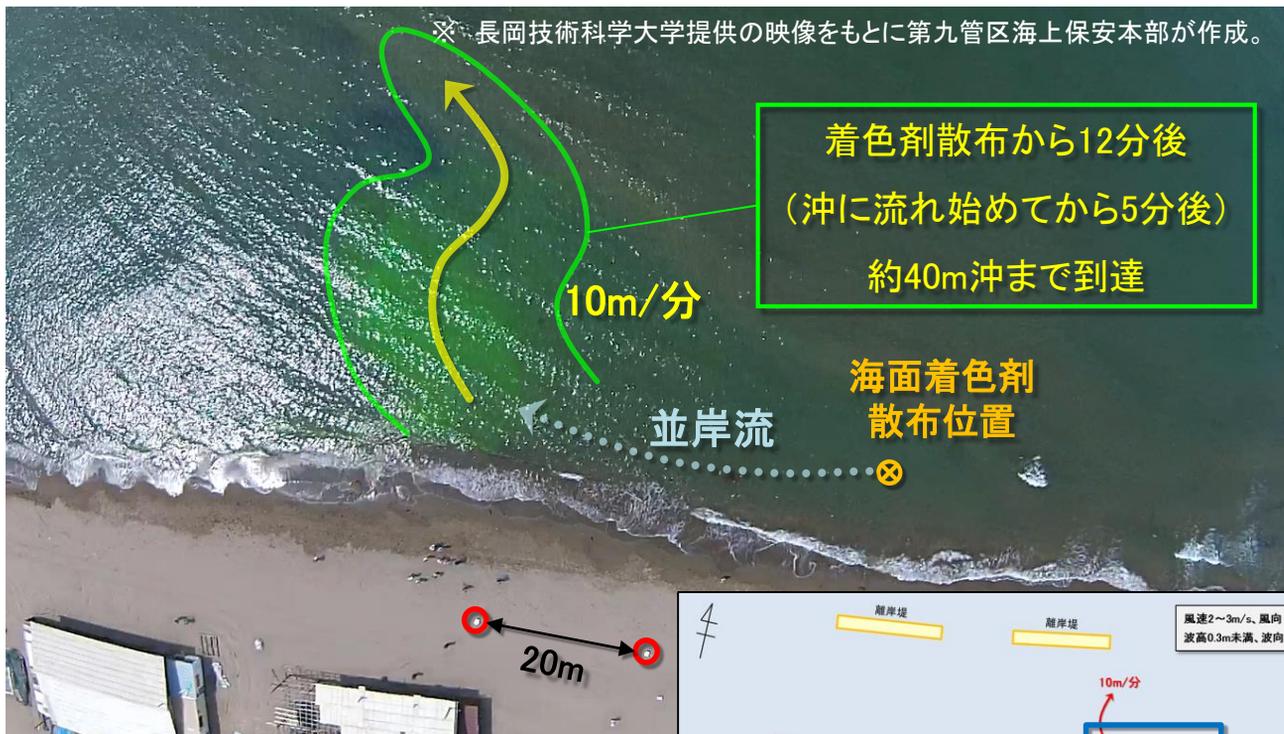
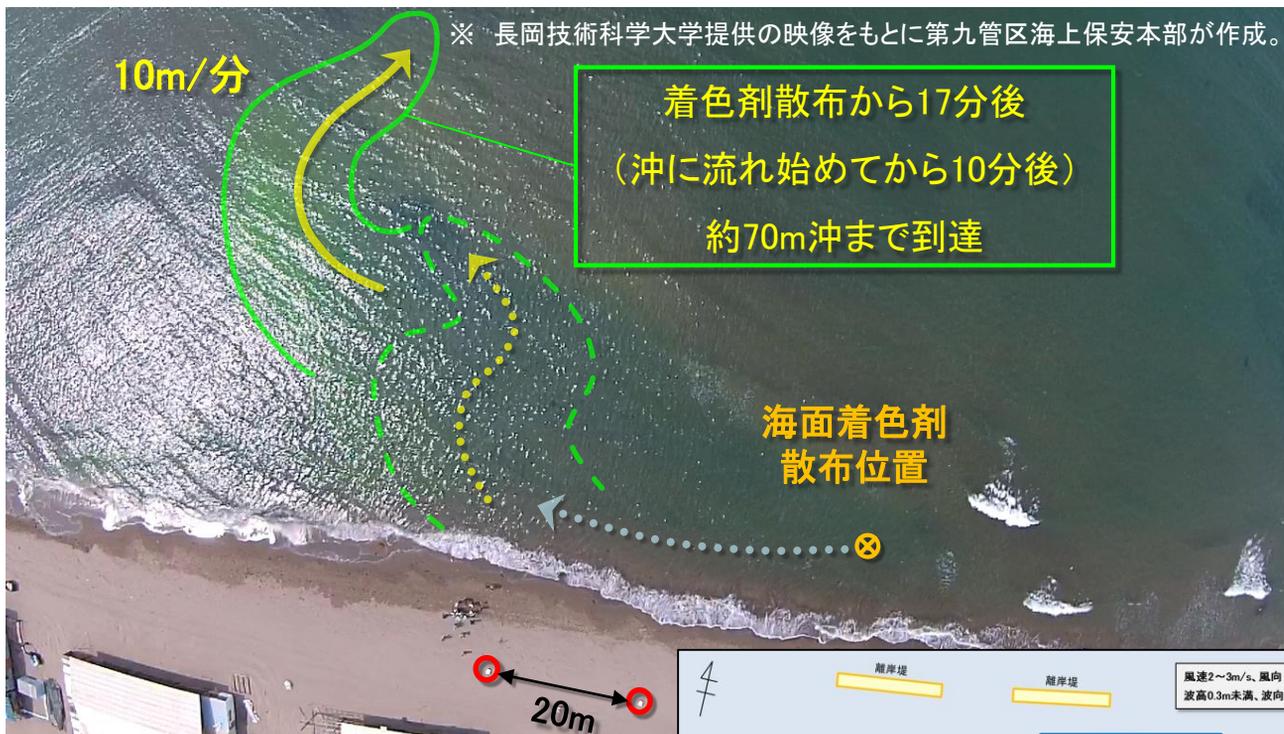
写真7 観測された離岸流(6月21日)

写真8 観測された離岸流(6月21日)

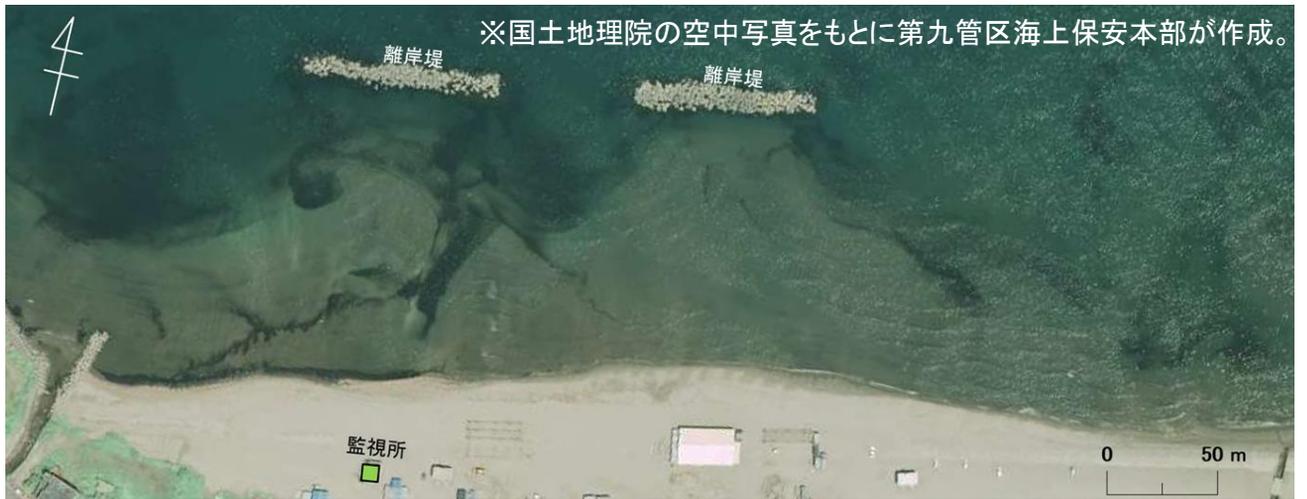
写真9 調査区域空中写真

空中写真を見ると、調査区域にある2つの離岸堤付近の海底はそれぞれ、海岸から砂洲状に砂が堆積しており、浅くなっていることが分かる。

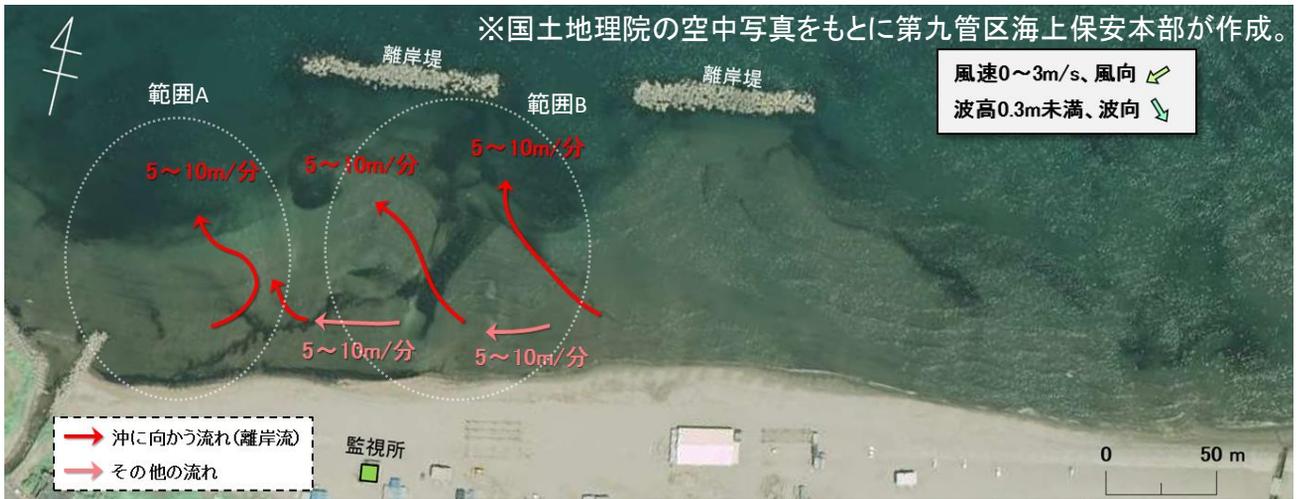
6月19日範囲B東側の離岸流が発生した場所は2つの離岸堤の間にあり、海底地形は砂洲状地形に挟まれた谷となっている。流れの後半は離岸堤の間に向かって流れている。

このことから、発生した離岸流は砂洲状にできた浅瀬に沿うようにして離岸堤の間にある深い場所へ流れていると思料する。

写真10 発生した顕著な流れ(6月19日)

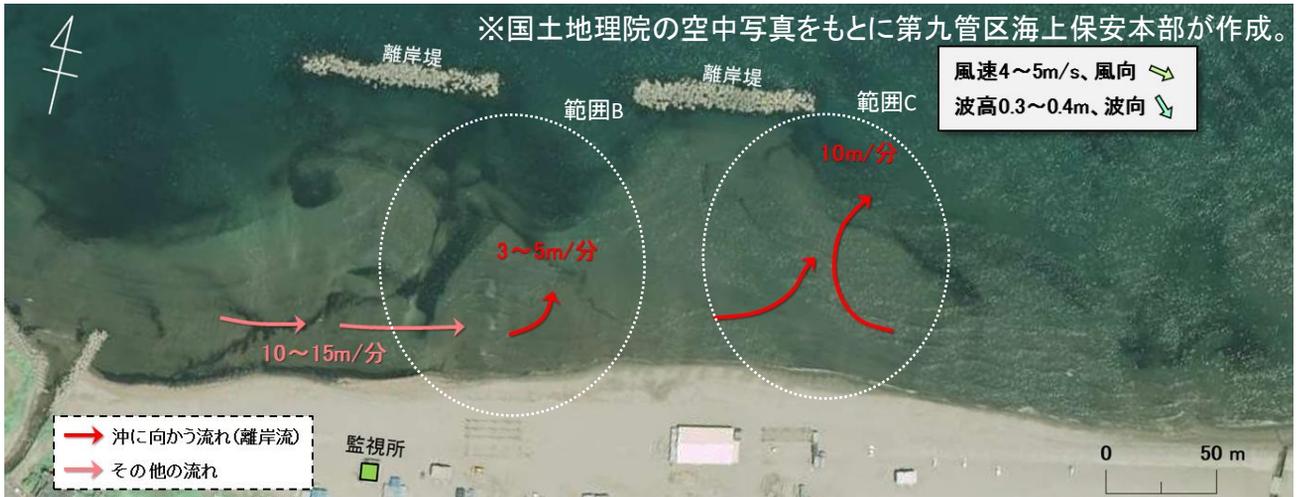
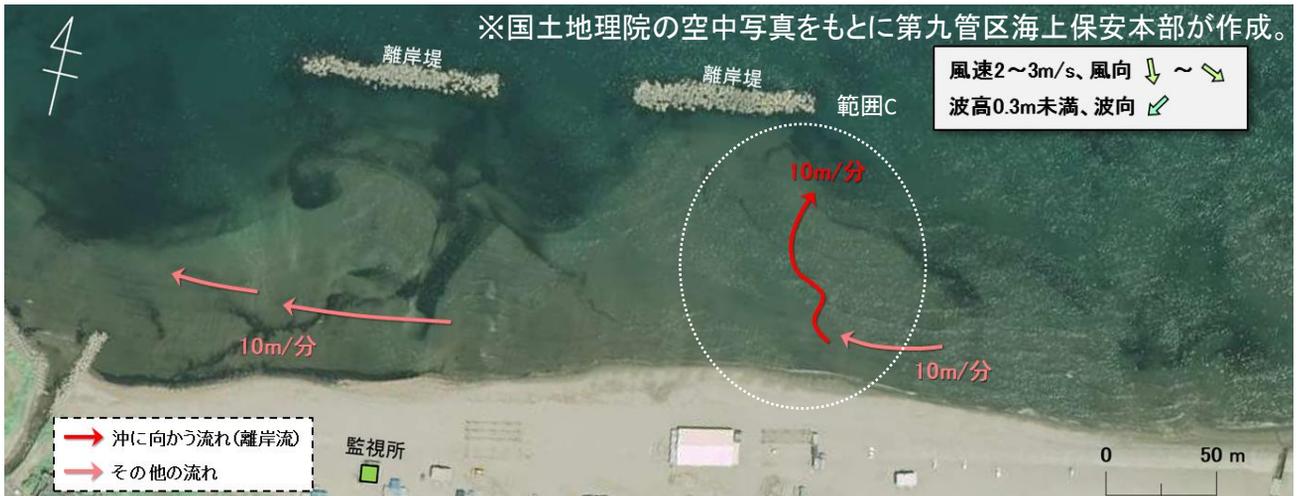
6月20日及び6月21日に範囲Cの離岸流が発生した場所は砂洲状地形の際となっている。始めは東から並岸流様に流れているが、より浅いと思われる砂洲状地形の中央へ近づくと、浅瀬を避けるようにして深い場所へと流れている。

このことから、発生した流れは、海底の高まりを乗り越えることができないため、離岸流となったと思料する。

写真11 発生した顕著な流れ(6月20日午後)

写真12 発生した顕著な流れ(6月21日午後)
