狭水道における流速計の設置作業について

峯 正之, 鈴木和則 : 第七管区海上保安本部

Tidal Current Observation Using Bottom-Type Currentmetre in the Narrow Channel

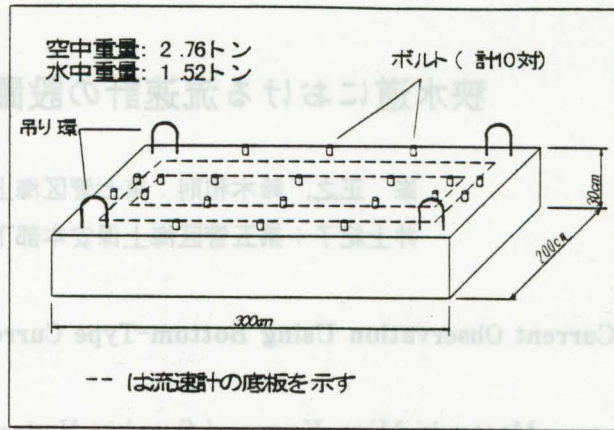
第2図 コンクリート製台座の仕様(作業日時と作業位置を赤色の2色刷り)

今回使用する流速計は一定水深(約25m)以上がないと有効な観測を行えないが、これを満す北口海域は東水道の一部海域に限られている。そのため第四港湾建設局から縮尺1/1000の水深図を入手して、設置場所の選定を行った。底質は岩盤質が予想され(岩盤の形状によっては、そのまま流速計を設置すれば損傷の恐れがある)、また速い流れにより流速計の移動・流失を防止するため、コンクリートの台座(図2)を作製し、流速計を据えつけることとした。

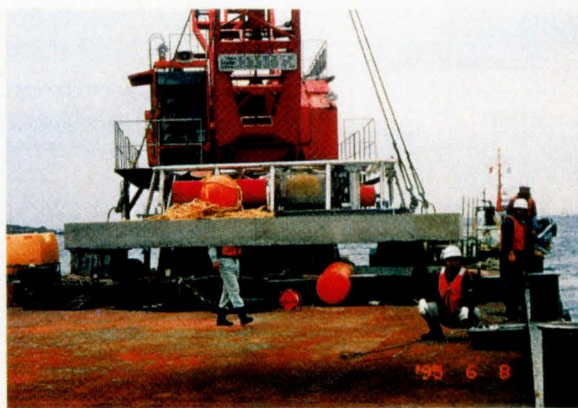
写真1 流速計の設置作業場面

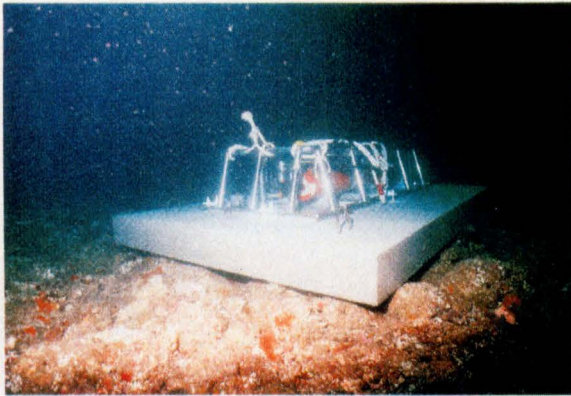
写真2 海底へ設置直後の流速計

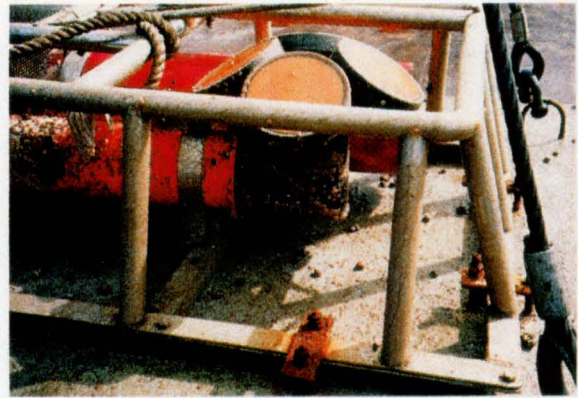
流速計の本体円筒部に多量の“ふじつぼ”が付着していた他、超音波の送受波器面にも観測結果には影響しない程度とみられる少量の付着が認められた。

また、流速計本体や付属の切離し装置部分には電蝕防止板を取り付けてあるが、その処置をしていなかったコンクリート台座の流速計本体を固定するためのボルトは、ばらつきがあるものの直径約1cmのものが半分程度まで細くなっていた。

写真3 揚収後の流速計（ふじつぼの付着と固定用ボルトの腐食がみられる）
