名城ビーチ付近海域における流況調査報告

平成 18 年 4 月 27 日、8 月 23 日、9 月 7 日の高低潮の差が大きい時期(原則として大潮時)に、名城ビーチ付近海域において流況調査を実施した。観測方法は、礁外においては測量船搭載の超音波流速計 (ADCP) による流向・流速の観測、礁内においては DGPS プイによる漂流観測を実施した。

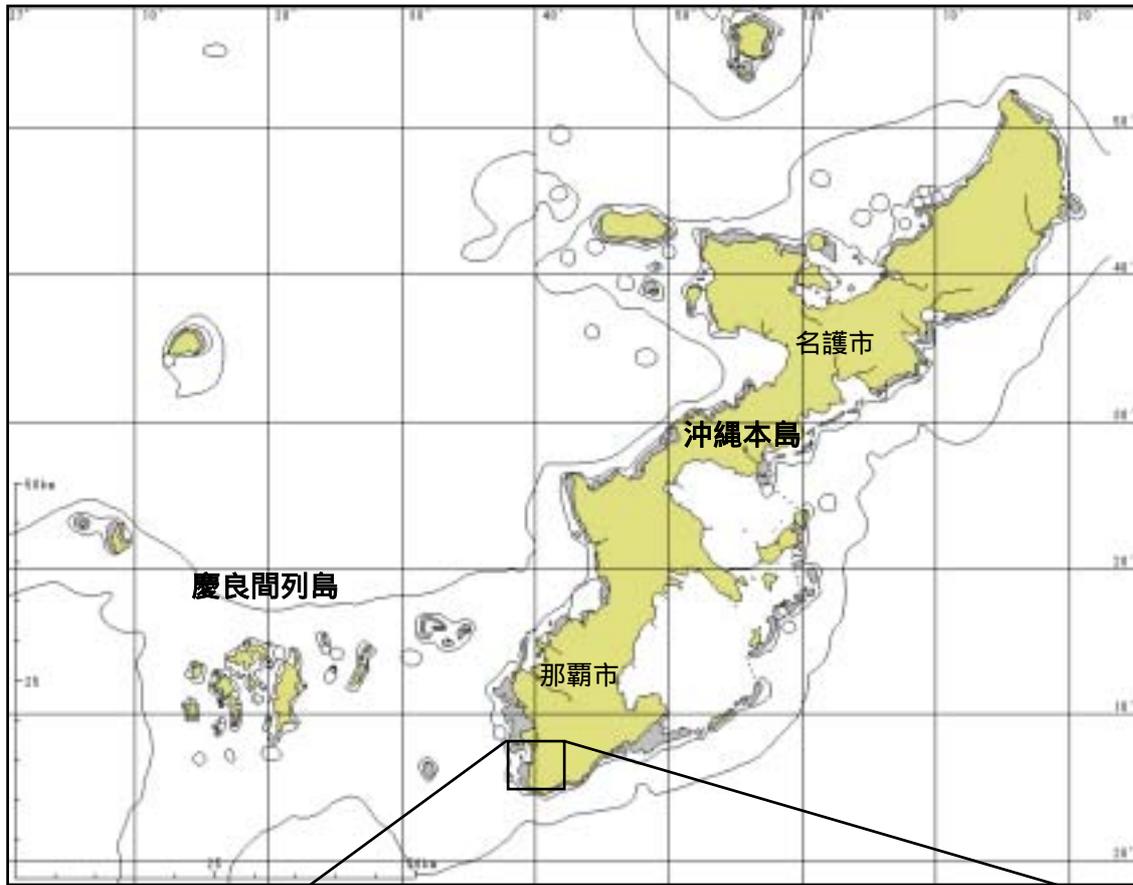
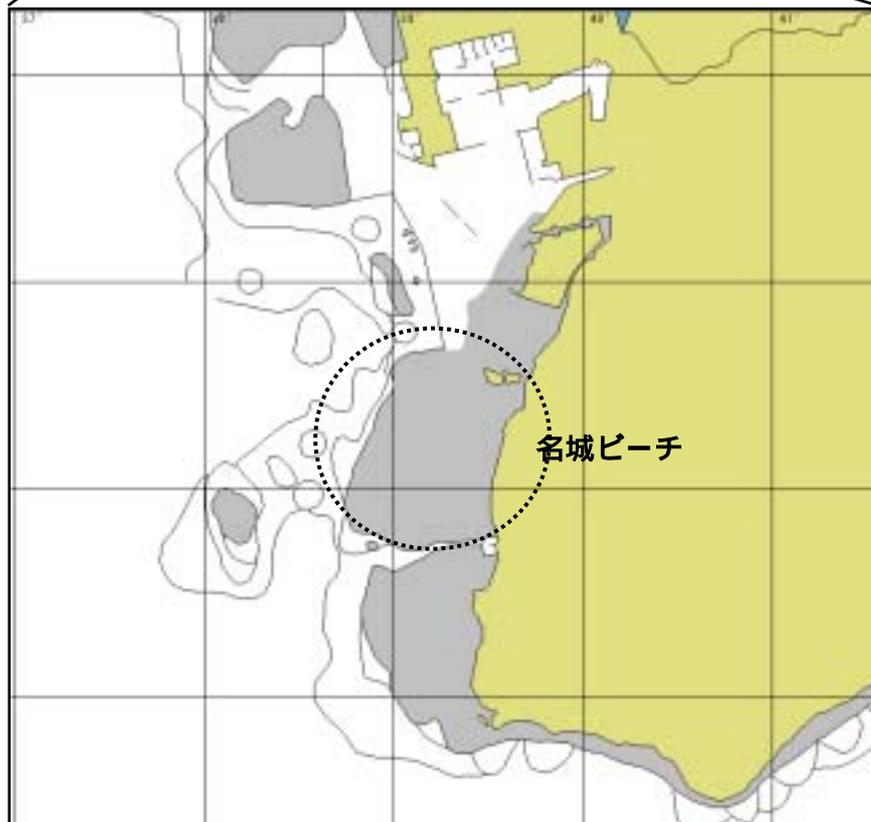
観測海域図

観測海域図に示すとおり

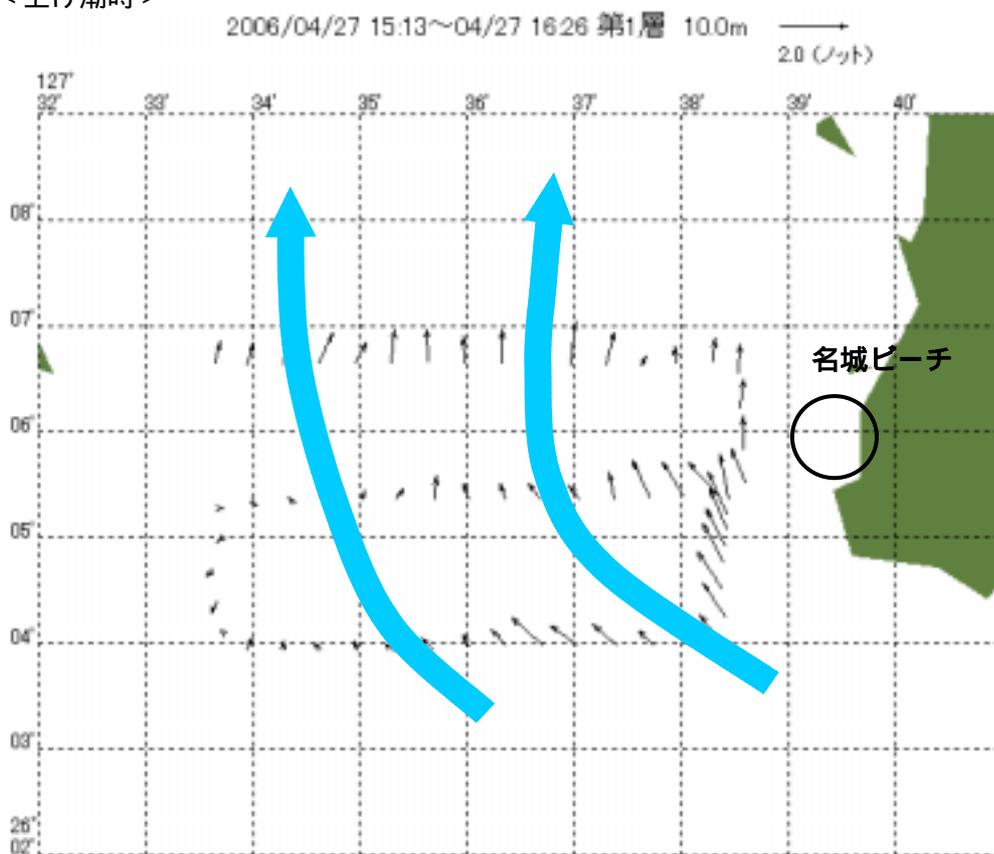
< 上げ潮時 >

4 月 27 日の上げ潮時には北方向への流れが、9 月 7 日の下げ潮時には南方向に流れが観測された。流速は上げ潮時及び下げ潮時とも、全体的に 1kn 前後の流速が見られ、最も沿岸に近い海域で最大約 1.8kn の流れであった。

ADCP 観測結果 (4月27日及び9月7日観測)

4 月 27 日は上げ潮時の観測、9 月 7 日は下げ潮時の観測を実施した。結果を第 1 図に示す。

また、ビーチ沖の礁外では ADCP 観測により 2kn 近い非常に速い流れが観測されていることから、礁外におけるマリッジ活動はより一層の注意が必要とされる。

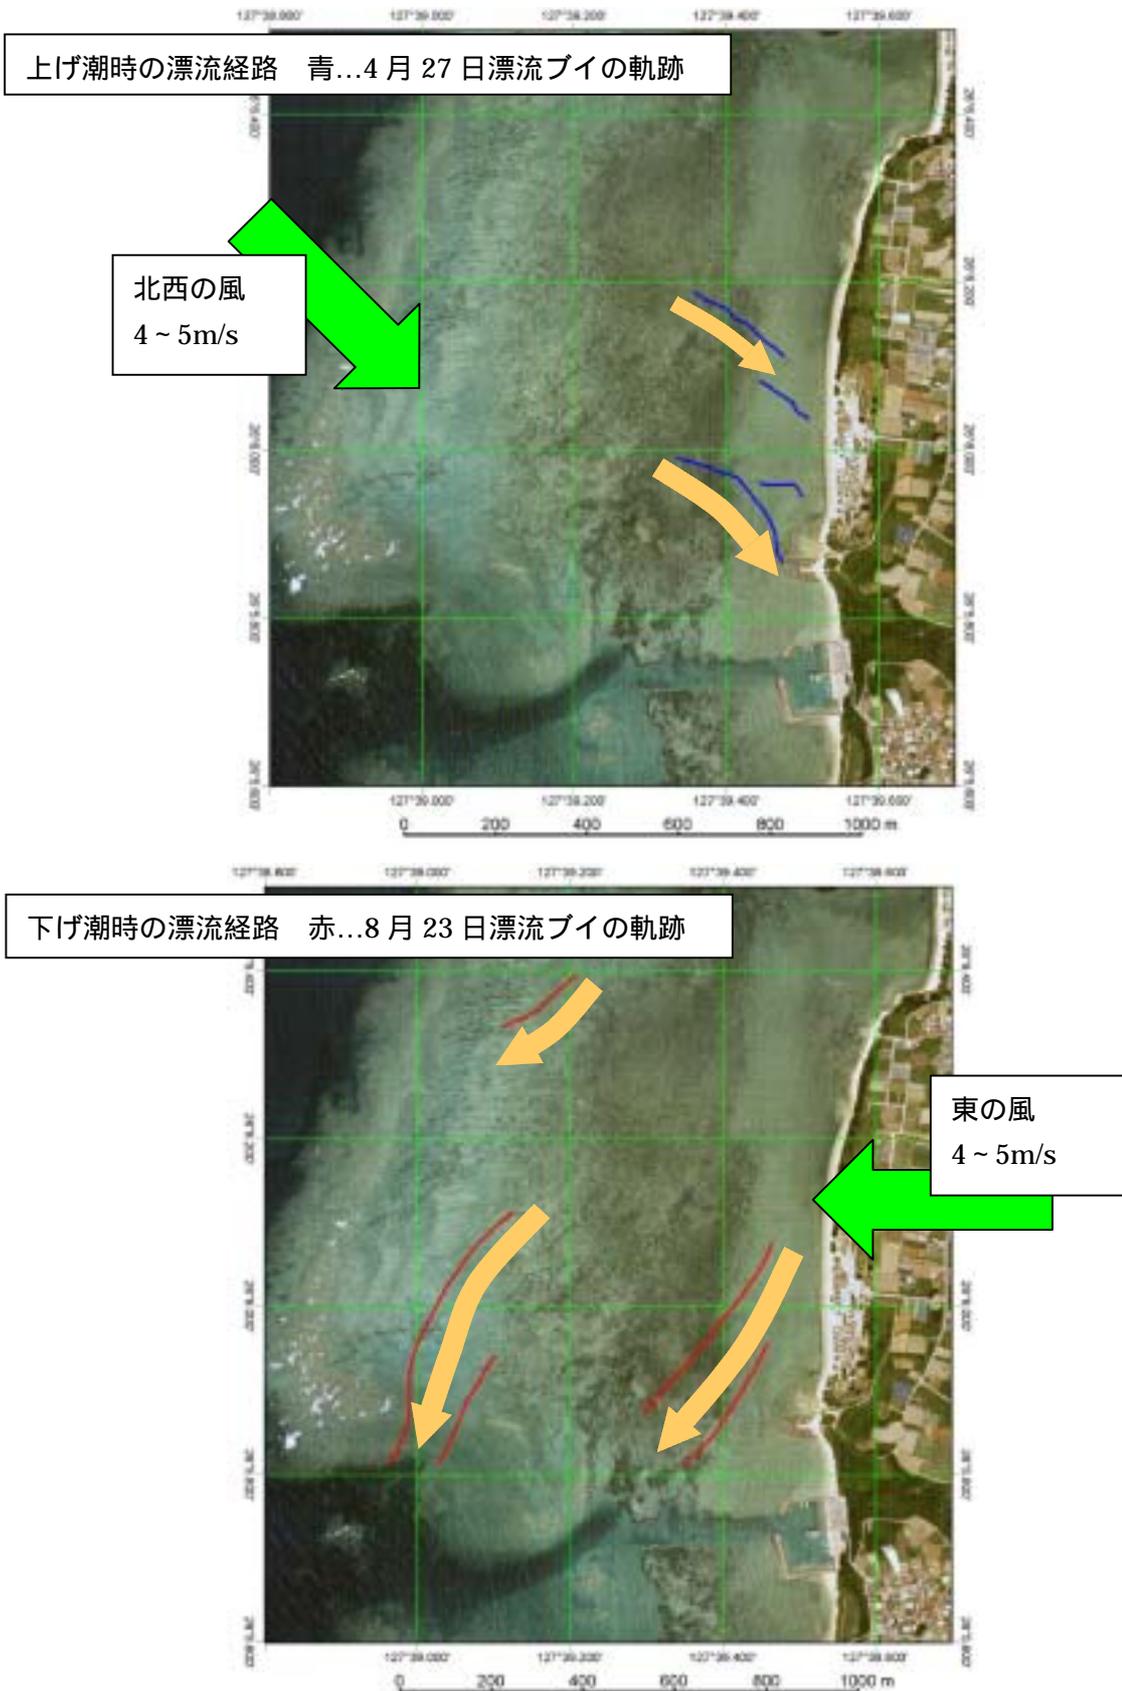
漂流観測結果（4月27日及び8月23日観測）

上げ潮時は、約 0.2kn の速さで南東方へ流れ、海岸に漂着した。

下げ潮時は、上げ潮時よりもやや速く約 0.3kn~0.4kn で、リーフギャップ (リーフの切れ目) に向かって南西方へ流れた。

4 月 27 日における上げ潮時及び 8 月 23 日における下げ潮時の 2 回 (約 1~2 時間) 観測を実施した。結果を第 2 図に示す。なお、観測中の気象は概ね晴れ、風は、4 月 27 日は北西の風約 4~5m/s、8 月 23 日は東の風約 4~5m/s であった。

今回の礁内における漂流観測では、4 月 27 日の上げ潮時においては、主に風の影響を受けていると思われる弱い流れが観測されたが、8 月 23 日の下げ潮時においては、全体的にビーチ付近に存在するリーフギャップに向かう流れが観測された。これは、潮汐性によるリーフカレントが発生している可能性がある。観測期間中、特に強い流れは観測されなかったが、リーフカレントは潮汐に起因する以外にも、うねりや風によっても流況がおおきく変化することがあるため、事前に気象・海象の情報をよく収集することが安全なマリッジに繋がると言える。
