## 由良川河口域流況調査 (平成 16 年 6 月 30 日実施)

平成 16 年 6 月 30 日に実施した由良川 (京都府) 河口域 (付図 1) 流況調査結果を報告します。

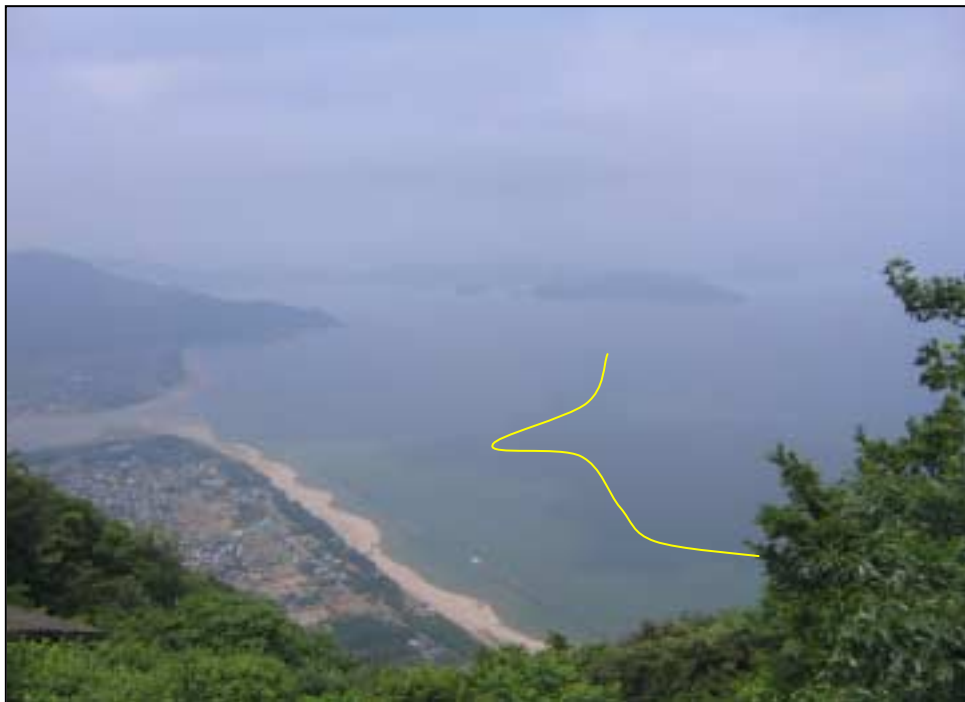
写真1 由良川河口域

調査当日榎山(調査海域東側)から海域を撮影した画像(写真1)からも栗田湾と博奕岬方面への広がりが見られます。
