平成 2 2 年度

京丹後市海水浴場流況調査観測報告書

第八管区海上保安本部

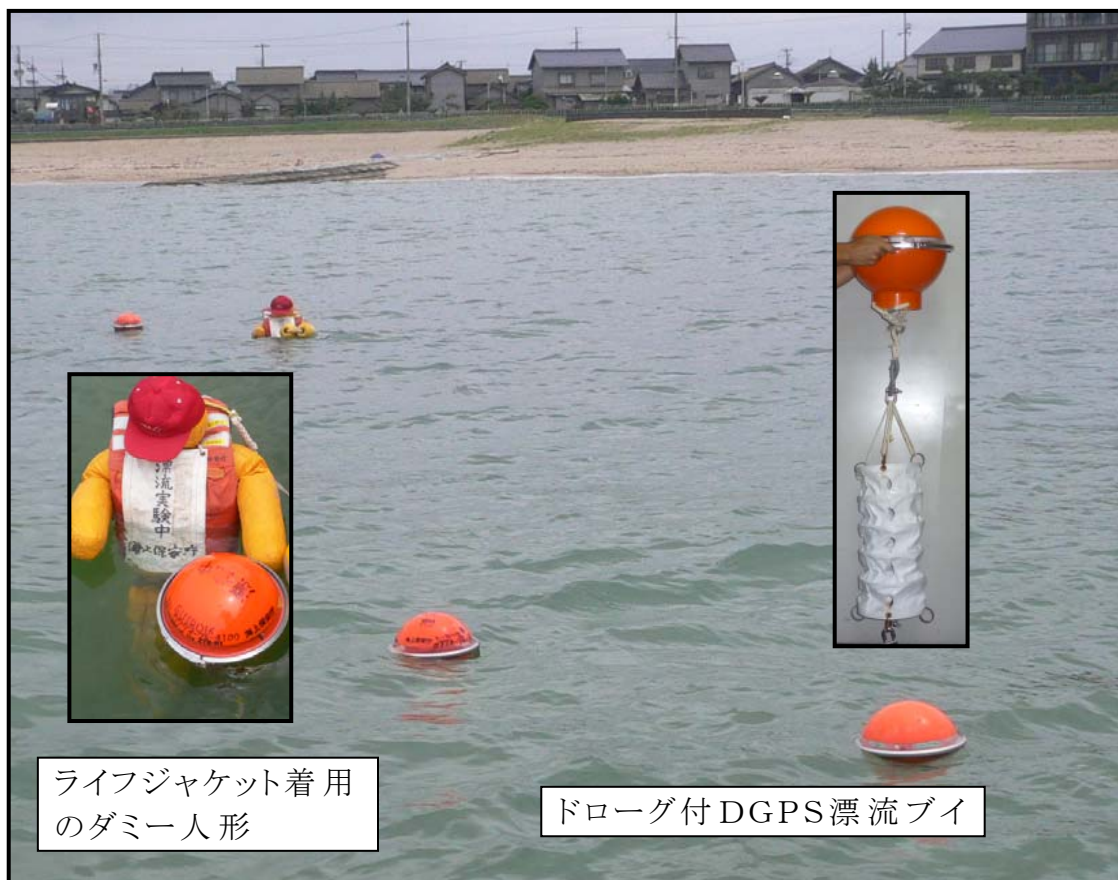
図1に示す調査区域において、図2のドローグ付DGPS漂流ブイ(ゼニライトブイ製 型式 ZTB-D1 DGPS 測位)、ライフジャケット着用のダミー人形(重さ30kg)に、位置、時間が取得できる漂流ブイ(GARMIN製 型式GPSmap 60CSx)を取り付け、海水浴場に投入し、漂流実験を行った。

ライフジャケット着用
のダミー人形

ドローグ付 DGPS 漂流ブイ

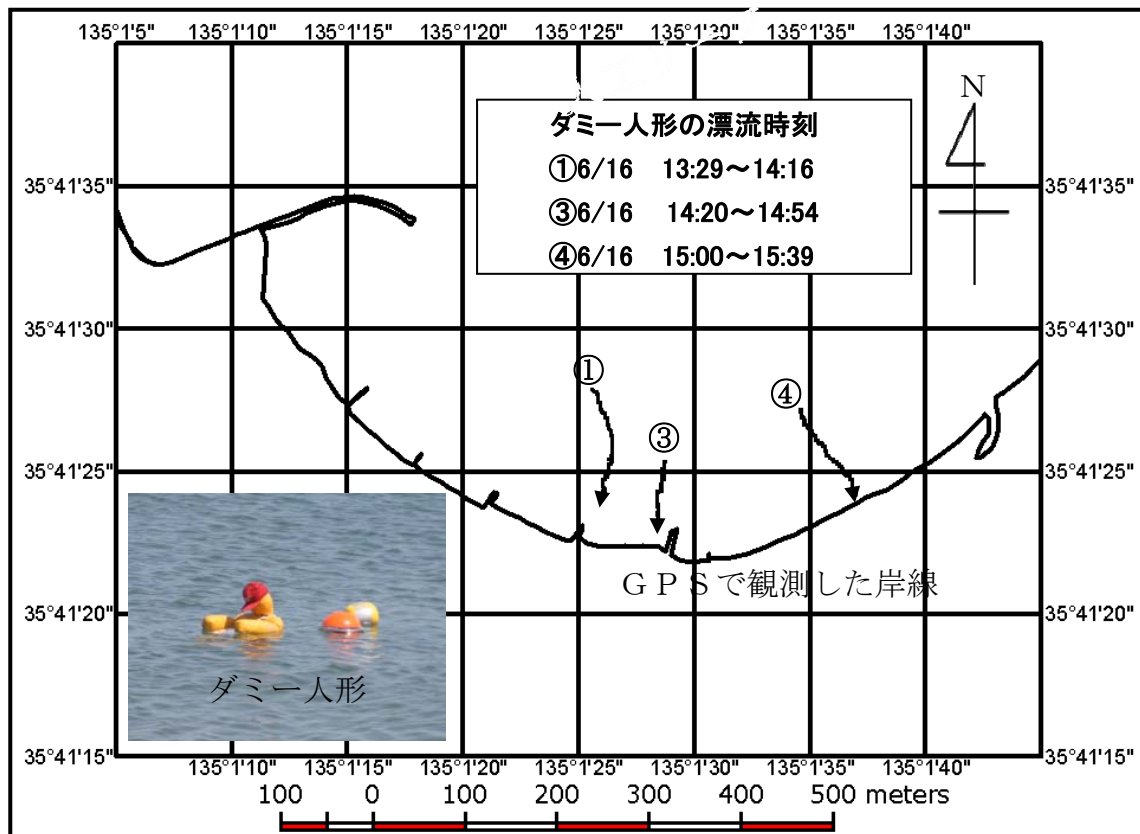
図 4-1

6月16日にライフジャケット着用のダミー人形(約30kg)及びドローグ付き漂流ブイを水中に投入し実測流の調査を実施した。その漂流軌跡を図4-1, 4-2に示す。図上の矢印は漂流方向を示す

最大流速は、測点①、③、④とも0.11knとなり、測点①及び③で南方向へ106m、57mそれぞれ漂流し、測点④で南南東方向へ80m漂流した。各ブイの平均速度は、0.06～0.09kn程度だった。

6月16日ダミー人形の漂流経路

6月16日午後、3回のダミー人形投入実験を行った。

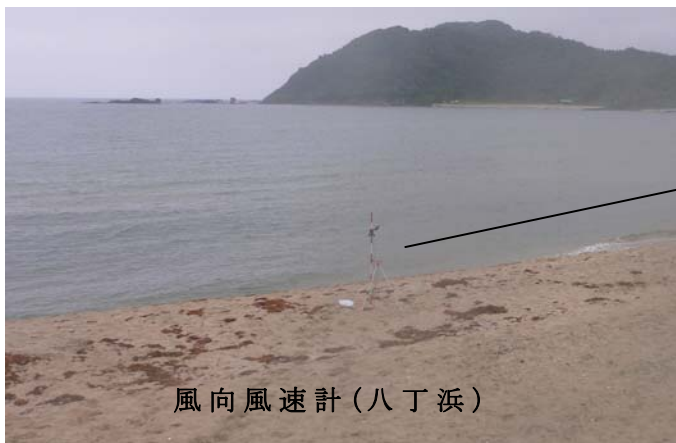
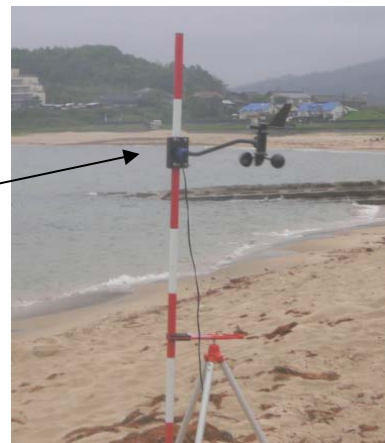
風向風速計(八丁浜)

漂流ブイ及びシーマーカーによる調査中は、風向風速計を設置し風データを取得した。

風データは、10分毎の平均値である。漂流時の風向風速は、北西のち北北西～北の風 1.8～3.1m/s と微風であり、海面も穏やかであった。

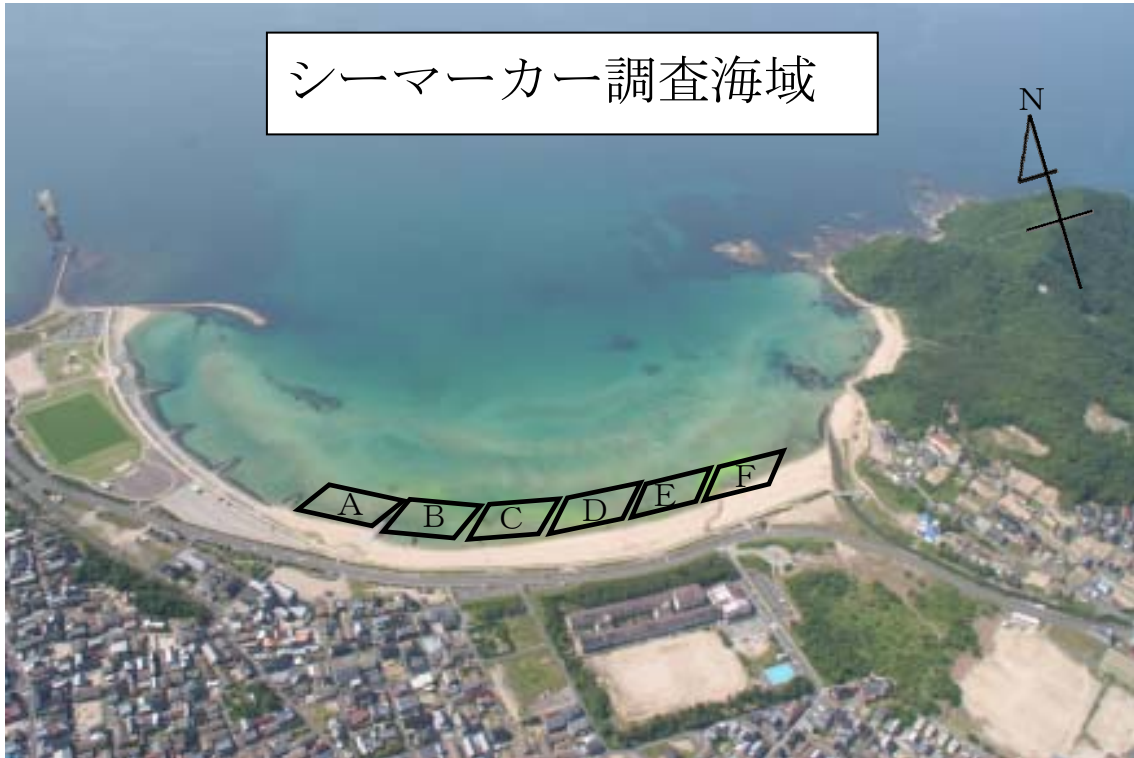
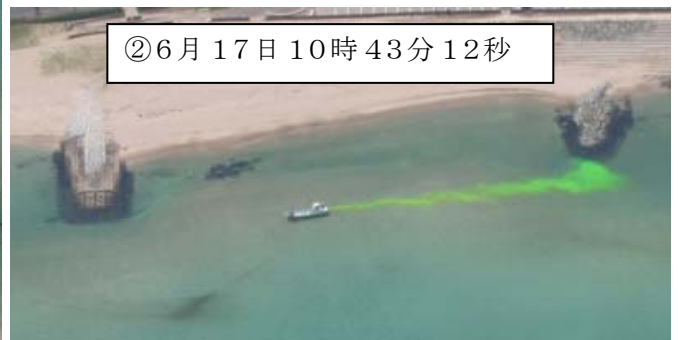
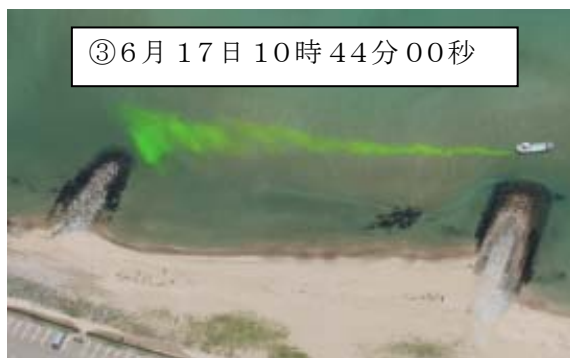
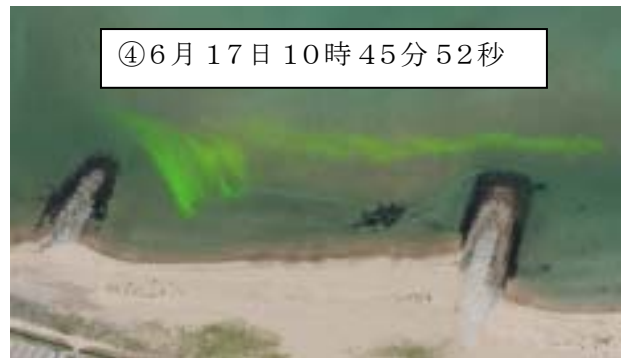
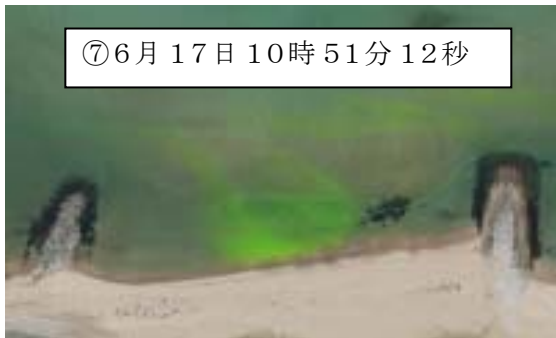
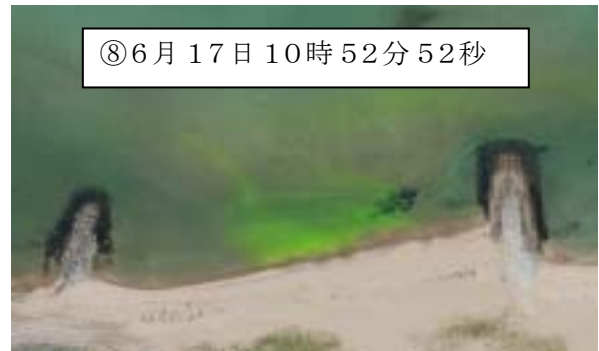
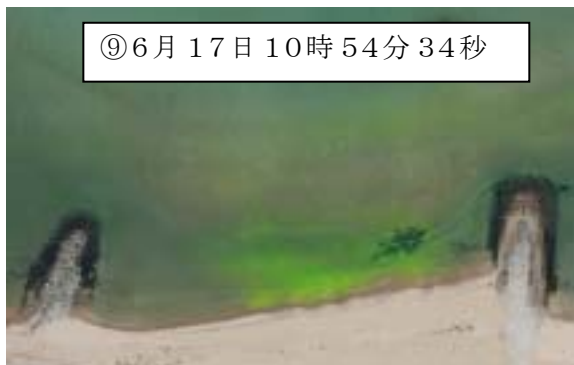
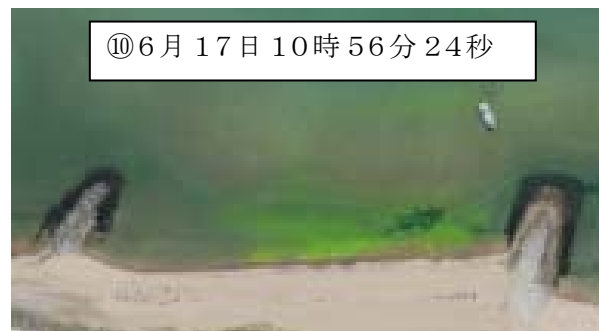
海域Aのシーマーカー観測(10時42分～10時56分)

①から③にかけて海岸線から約20m沖に散布した。

沖に流れる離岸流は発見できず、④⑤⑥で海岸線に向かって移動し、⑦⑧⑨⑩で漂着する結果となった。

観測中の風向風速は、北西からの風1.8~2.7m/sであった。

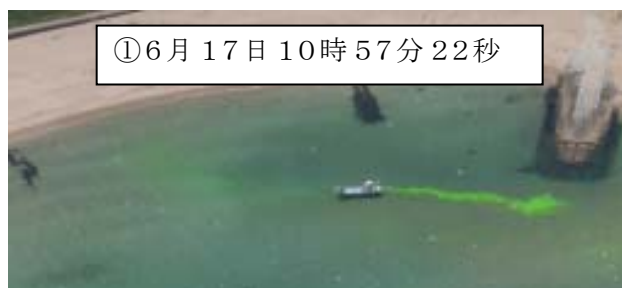
海域Bのシーマーカー観測（10時57分～11時8分）

①から②にかけて海岸線から約20m沖に散布した。

沖に流れる離岸流は発見できず、④⑤⑥で海岸線に沿って並行移動する結果となった。

観測中の風向風速は、北西から西北西の風1.8～2.2m/sであった。

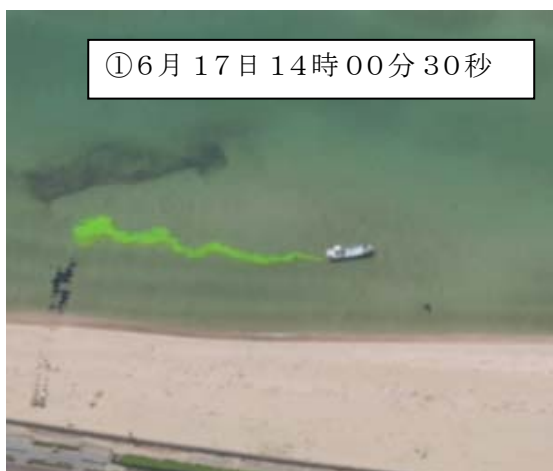
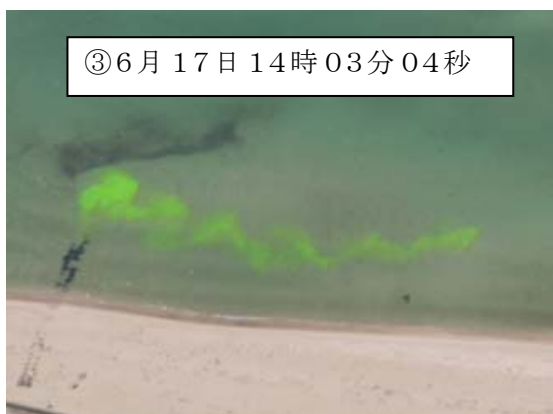
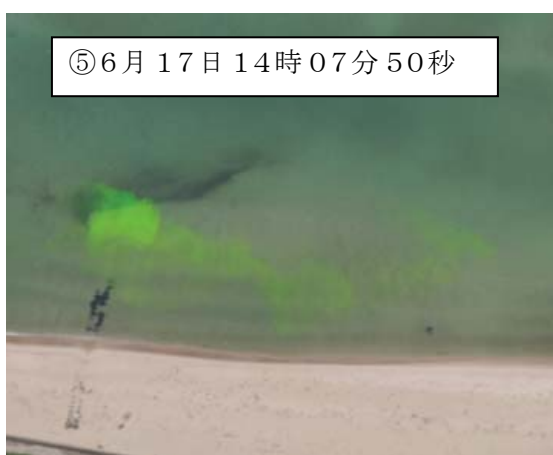
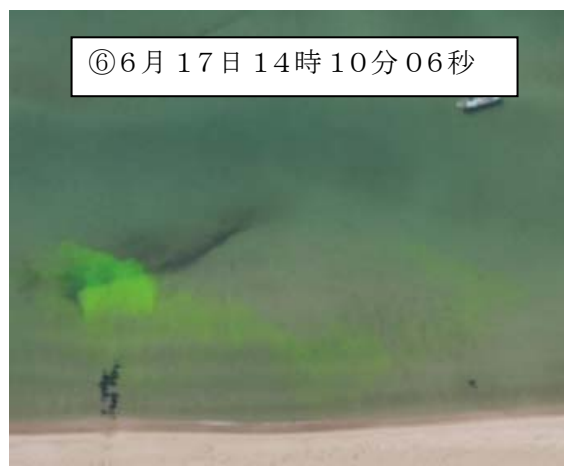
海域Cのシーマーカー観測（14時00分～14時10分）

①から②にかけて海岸線から約10m沖に散布した。
沖に流れる離岸流は発見できず、③～⑥までほぼ停滞して拡散する結果となった。観測中の風向風速は、北西の風1.8m/sであった。

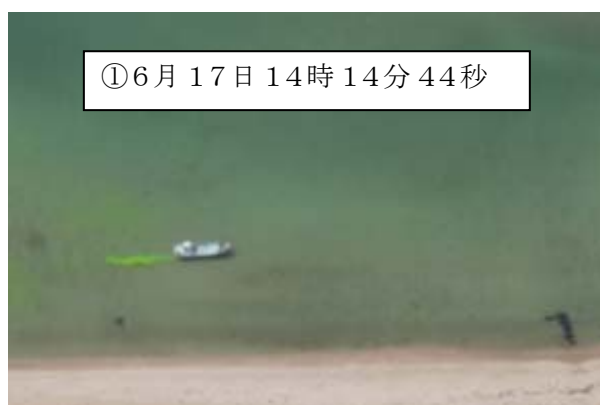
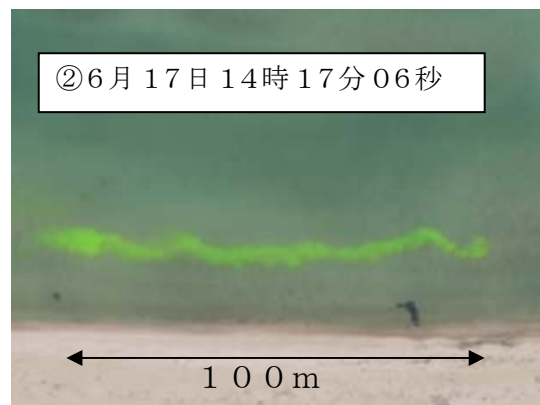
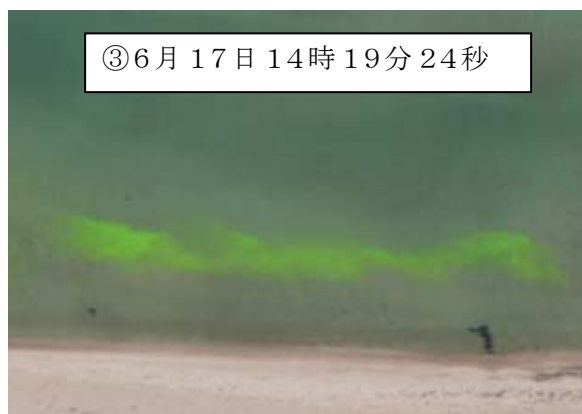
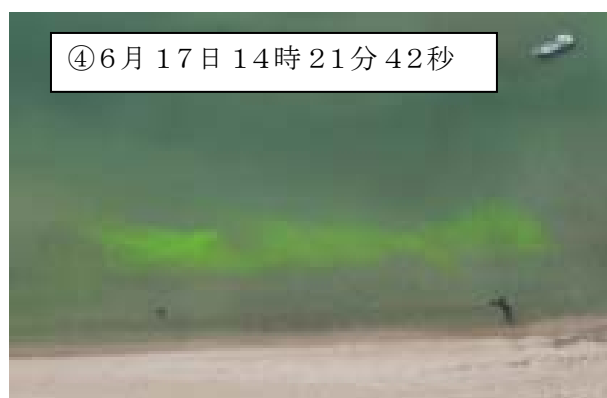
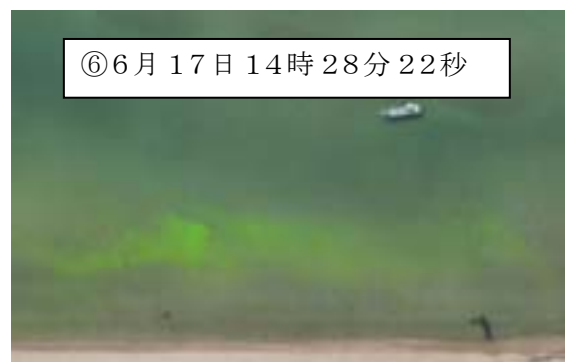
海域Dのシーマーカー観測(14時14分～14時28分)

①から②にかけて海岸線から約10m沖に散布した。

沖に流れる離岸流は発見できず、③～⑥までほぼ停滞して拡散する結果となった。観測中の風向風速は、北西の風1.8～2.2m/sであった。

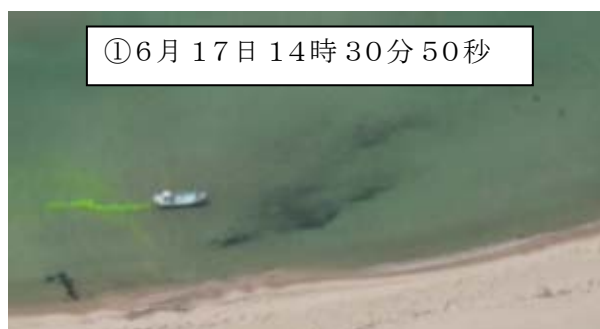
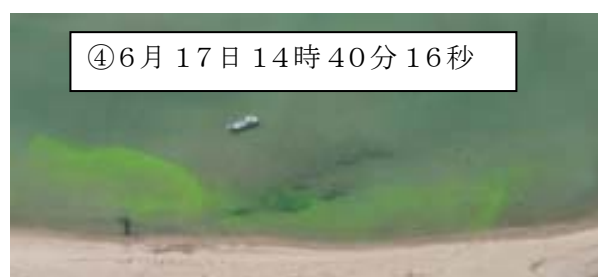
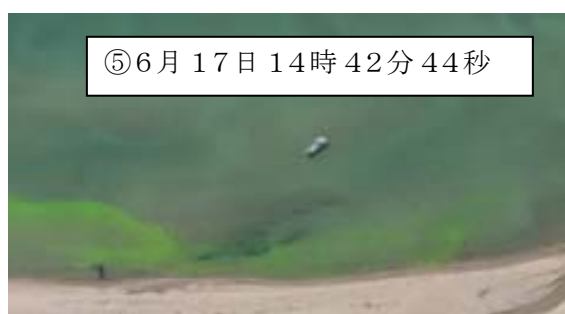
海域Eのシーマーカー観測（14時30分～14時42分）

①から②にかけて海岸線から約10m沖に散布した。
沖に流れる離岸流は発見できず、③で海岸線の方へシーマーカーが移動し、④～⑤で漂着する結果となった。観測中の風向風速は、北西の風1.8 m/sであった。

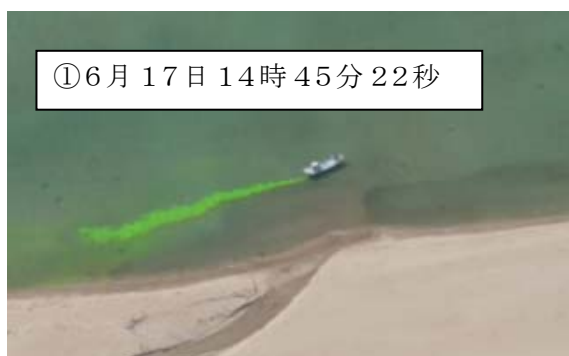
海域Fのシーマーカー観測（14時45分～14時55分）

①から②にかけて海岸線から約10m沖に散布した。
沖に流れる離岸流は発見できず、③④⑤で東方向にシーマーカーが移動していることがわかるが、顕著な流れは見られなかった。観測中の風向風速は、北西から北北西の風1.8m/sであった。
