白 兔 海 岸 潮 流 観 測 報 告 書

2011 年 9 月

第八管区海上保安本部

海 洋 情 報 部

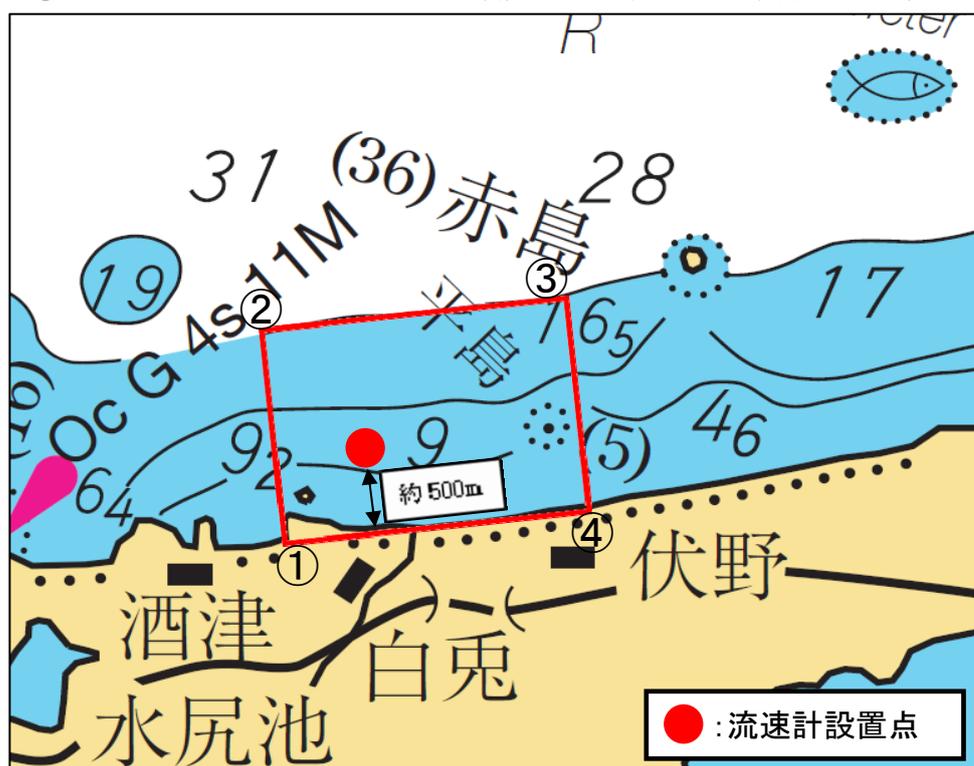
図1 調査区域

- ①35-31-28N 134-6-37E ②35-32-11N 134-6-30E③35-32-17N 134-7-44E
④35-31-34N 134-7-49E の各地点を順次結んだ線によって囲まれる区域

図1の流速計設置点に、流速計 (RD Instruments 社製 WH ADCP センチネル 1200kHz、測器番号 3360) を海底 (沖合約 500m) に設置し、37日間の連続潮流観測を実施した。観測層は、底上 2.0m から 0.5m 間隔で 10.0m までの 17 層とした。

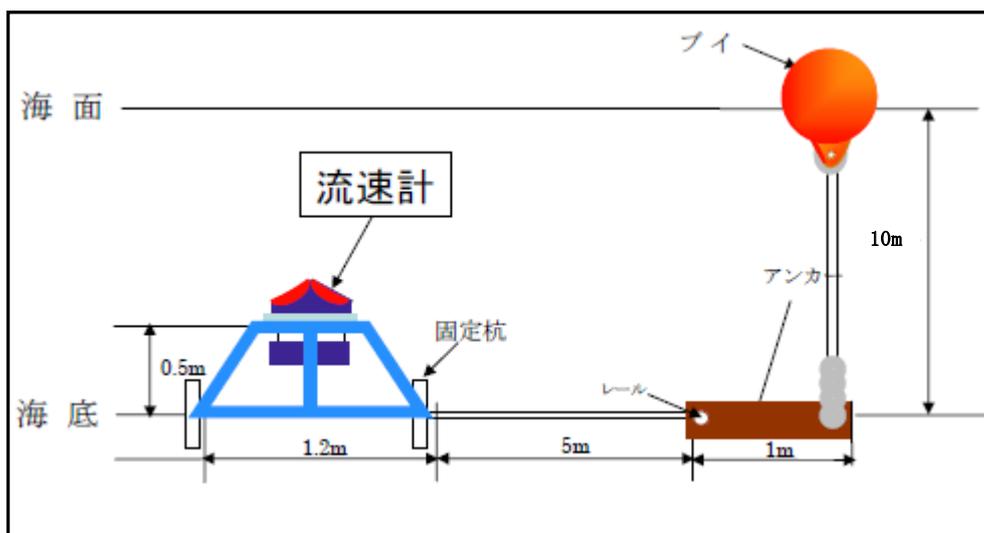
図2 流速計設置図

流向・流速及び水温は毎正時から 5 分間隔で 2 分間測定し、その平均値を ADCP 内部のメモリーカードに記録した。(表 1 に観測概要を示す。)

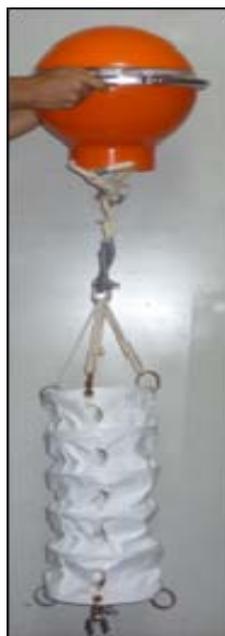
図3 ドローグ付き漂流ブイ

オーブコムブイ及びDGPSブイにドローグを取り付け、海面に投入し、流況調査を行った。

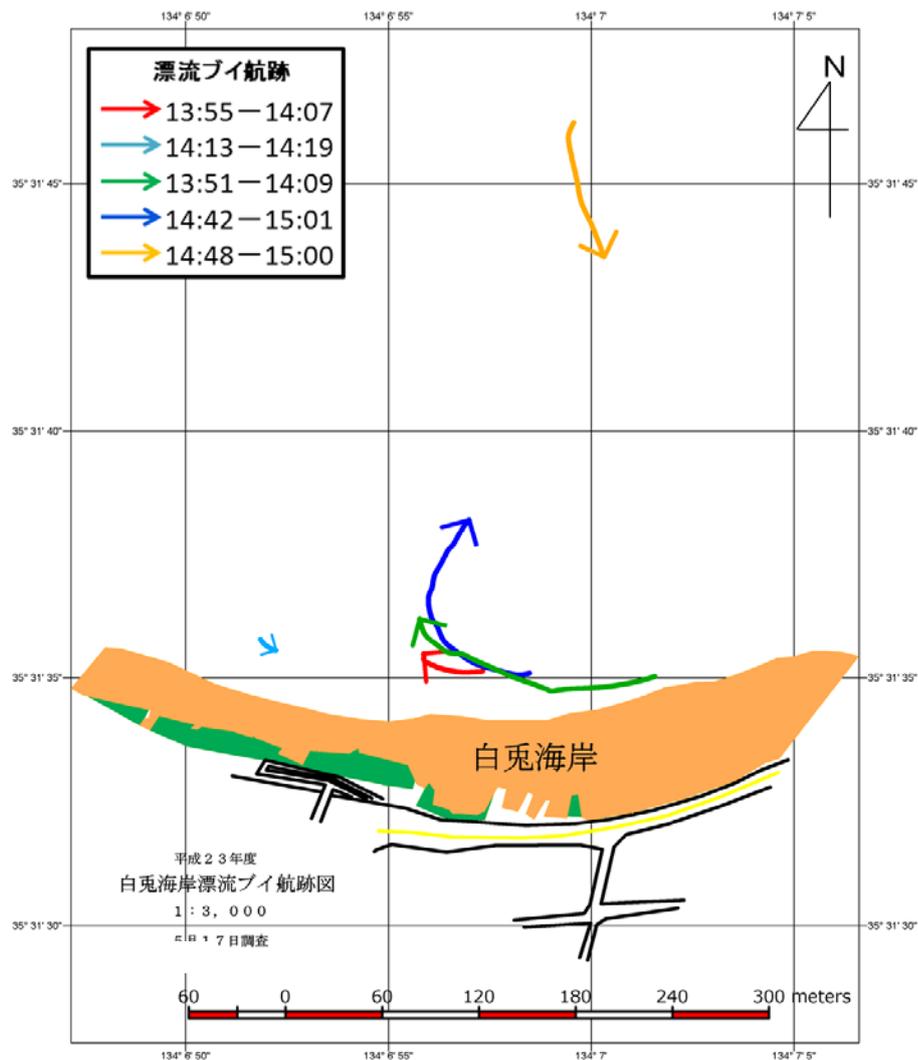
図10 5月17日漂流ブイ漂流結果

図10は、5月17日に投入した漂流ブイの漂流結果である。

図に示すように、白兔海岸の東側から投入した漂流ブイ(青、緑、赤色の矢符)は三基とも岸に沿うように西に流れ、西北西から北向きに漂流する結果となった。漂流速度は、速いブイ(青い矢符)で約25cm/sであった。また、白兔海岸の西側から投入した漂流ブイ(水色の矢符)は、漂流速度が2cm/s未滿とほとんど漂流せず、沖合で投入した漂流ブイ(黄色の矢符)は、約20cm/sで南に漂流した。

また、漂流期間中の白兔海岸近くになる長尾鼻灯台(海上保安庁所管)の風(以後、風)は2m/s未滿と弱く、取港沖に設置してある波高計(港湾局所管)の値(以後、波高)は約40cmから50cmであった。

今回の調査では、ヘリコプターからのデジタルビデオカメラによる撮影では離岸流を確認できなかったが、漂流ブイ等の観測データより白兔海岸での離岸流が発生する場所を見つける事が出来た。今回漂流ブイで観測できた離岸流は速いものでも25cm/s程度（図10参照）であったが、風が弱い状況でも観測されたことから、風が強く波が高い状況では、さらに強い流れが発生するものと考えられる。

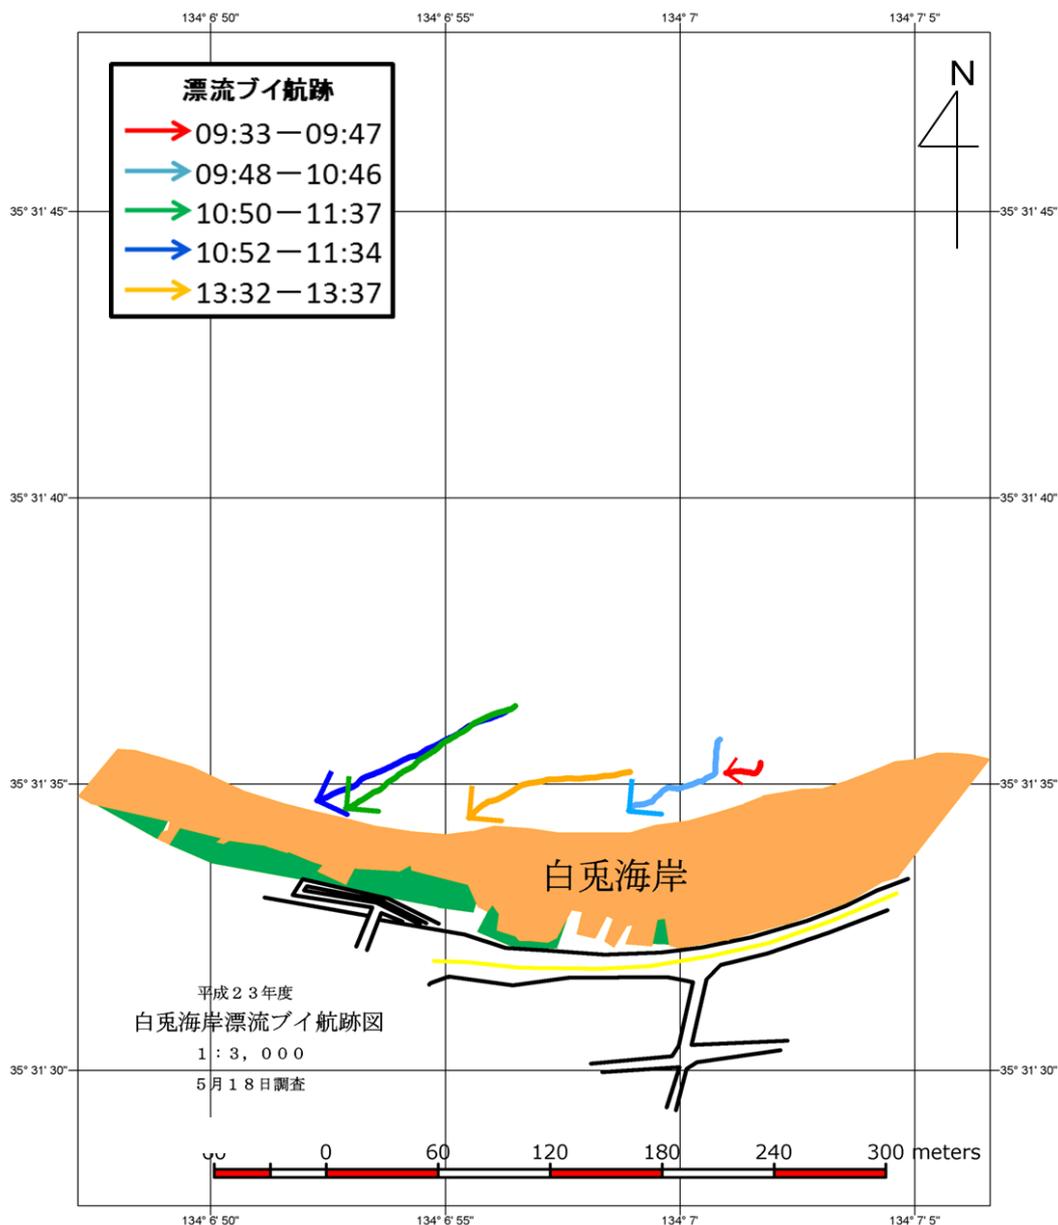
図11 5月18日漂流ブイ漂流結果

図11は、5月18日に投入した漂流ブイの漂流結果である。

図に示すように、午前中に投入した4基(赤、水色、緑、青色の矢符)の漂流速度は約1~4cm/sであり、午後に投入した1基(黄色の矢符)は、約28cm/sの流れで、午前中より流速が速くなっていた。また、午前、午後ともに海岸に漂着する結果となり、離岸する流れを捉えることが出来なかった。

ブイ漂流期間中の風は、東北東から北東の風2~4.5m/sで、波高は、約20cmであった。

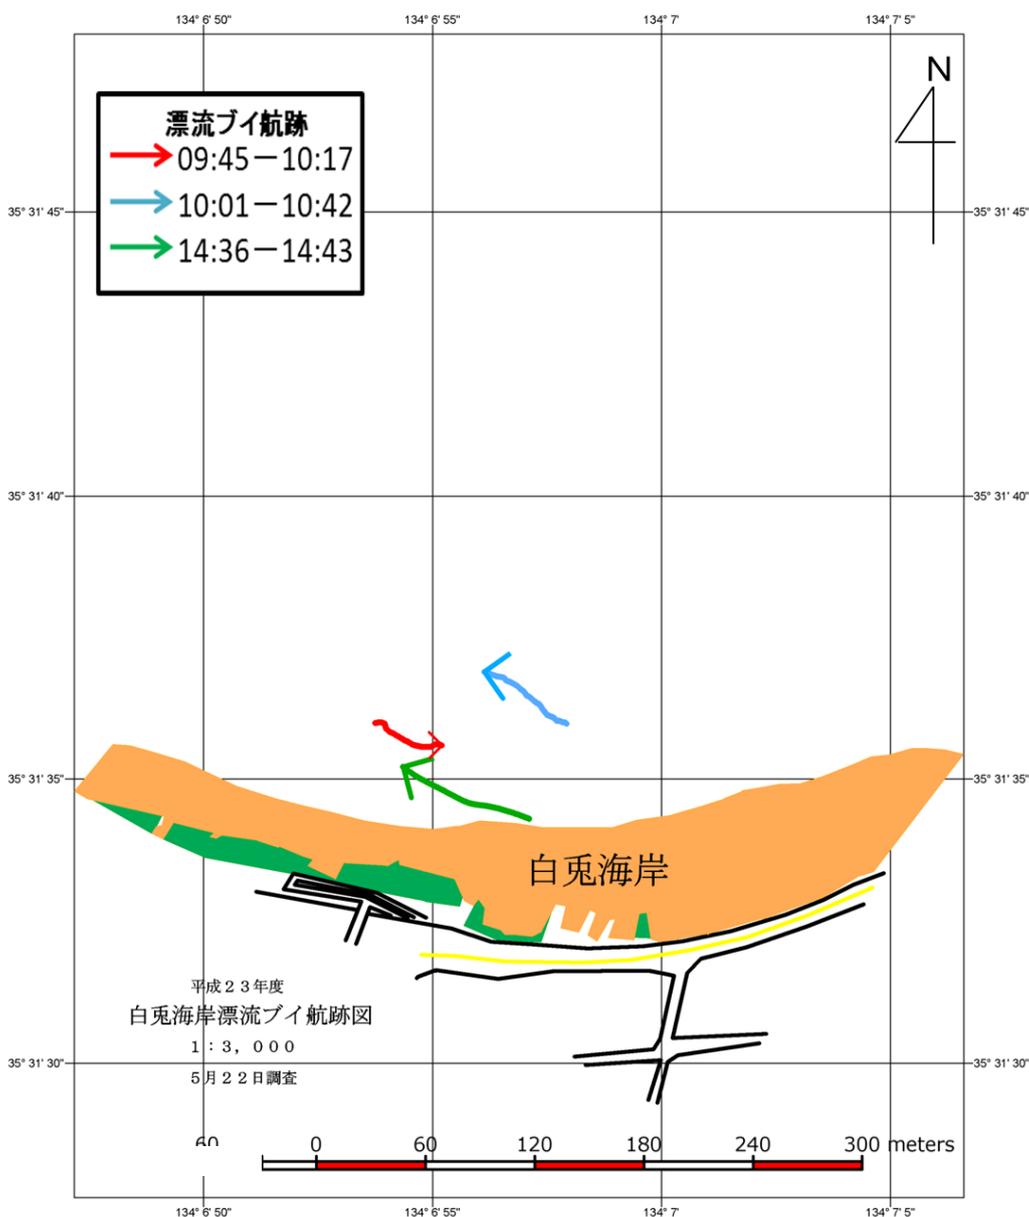
図12 6月22日漂流ブイ漂流結果

図12は、6月22日に投入した漂流ブイの漂流結果である。

図に示すように、午前中に投入したブイ2基(赤、水色の矢符)の内、沖の方に入れたブイ(水色の矢符)は、約2cm/sの速度で西北西方向に漂流した。

午後に海岸から投入したブイ(緑色の矢符)は、17cm/sの速度で西北西向きに漂流した。

午前中は、風は2m/s以下と弱かったが、午後から徐々に強くなり4 m/sの南東の風が観測された。波高は約50cm/sであった。

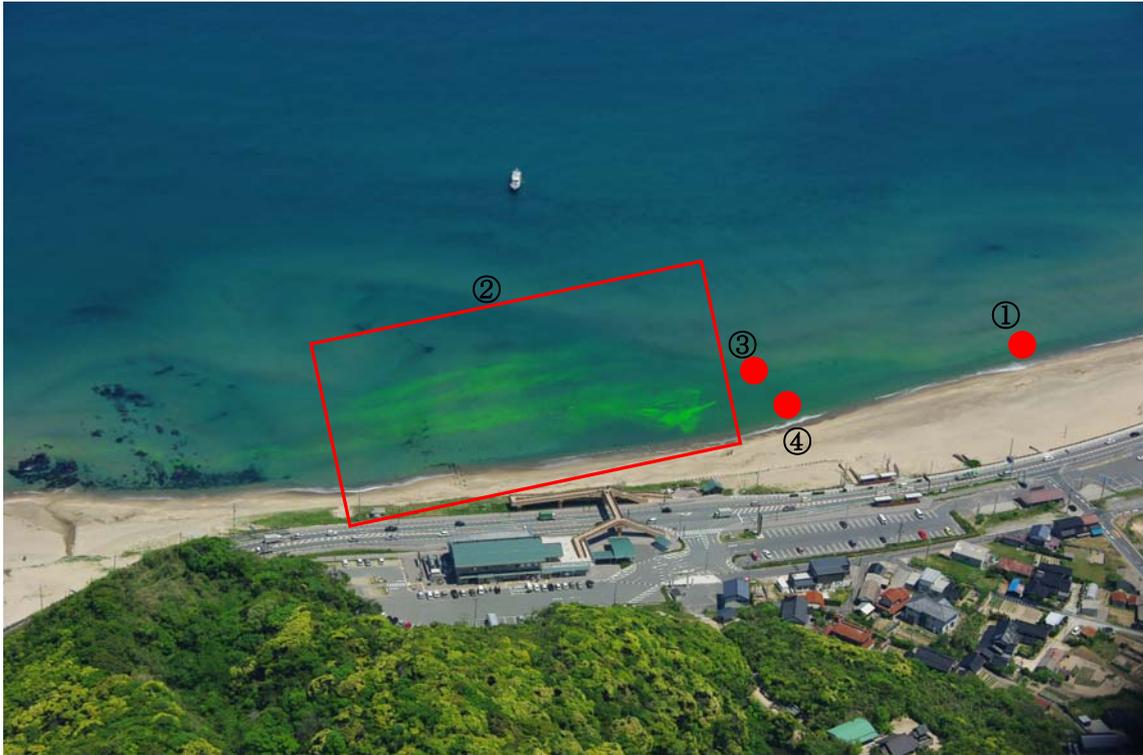
図13 シーマーカー散布場所

図13は、シーマーカーを散布した海域を示す。図中の①～④は、シーマーカーを散布した場所である。

- シーマーカーの散布時間は、① 5月18日 9時41分～9時52分
② 5月18日 9時41分～9時52分 ③ 5月18日 11時22分～11時50分
④ 6月22日 15時42分～15時45分 である。

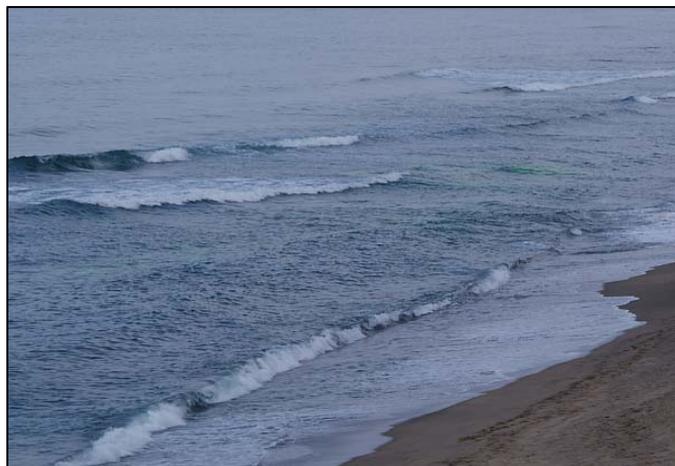
図14 5月17日の海域状況

図14は、5月17日の海域状況である。シーマーカーによる流況調査を実施したが、天候が悪かったため、シーマーカーが鮮明に見られず、漂流ブイによる流況調査のみを行った。

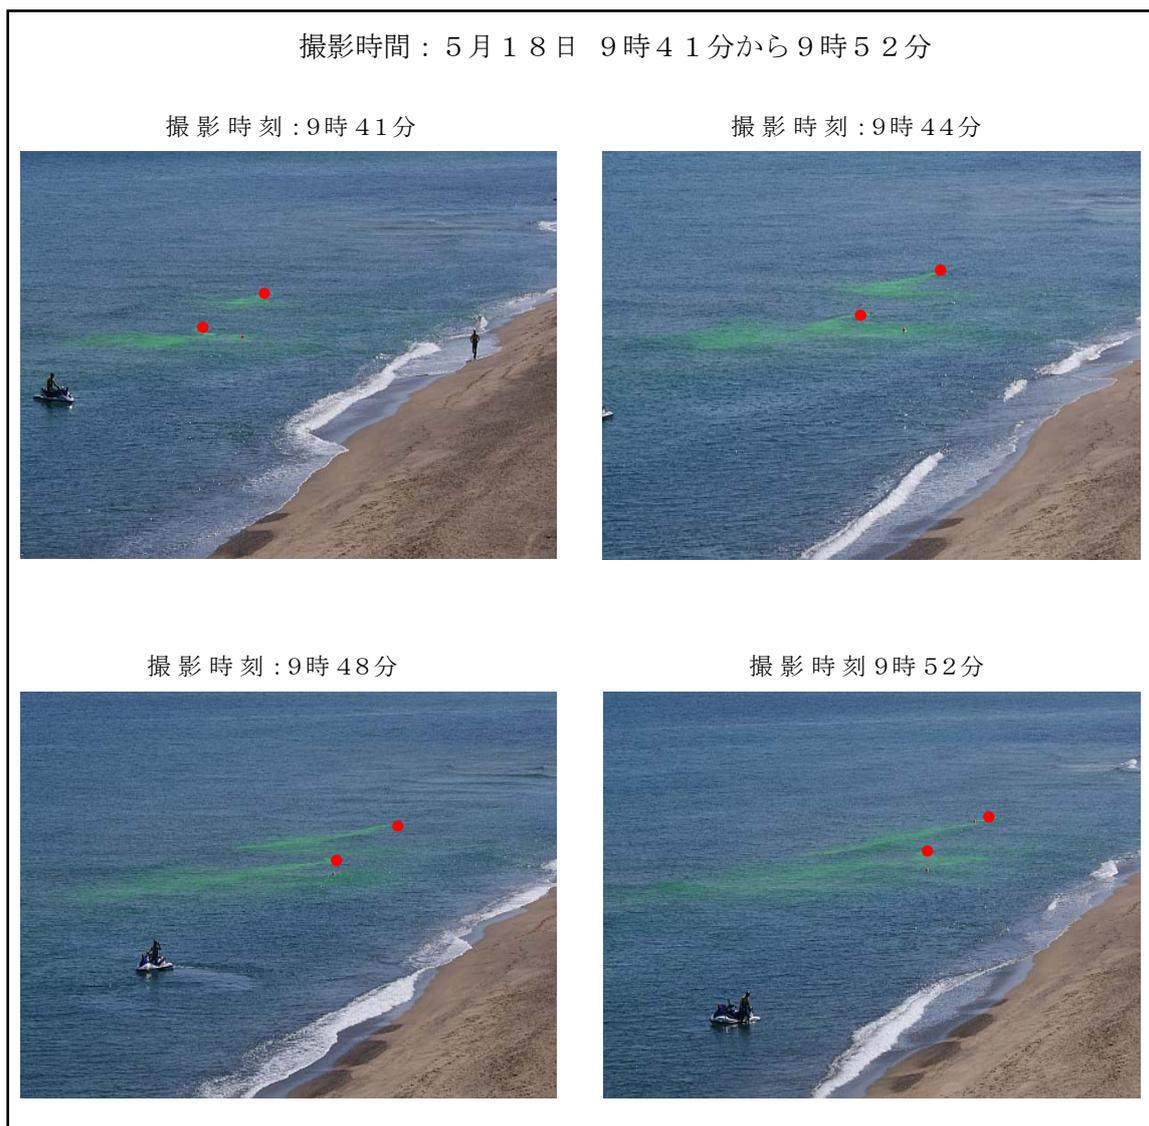
図 15 ①のシーマーカー散布結果

図 15 は、図 13①の位置からのシーマーカーを散布した結果である。各写真の赤丸の場所でシーマーカーを散布した。写真撮影は陸上で行い、倍率は変化するが定点で撮影を行った。

散布後、シーマーカーは岸と平行に 15~20cm/s で西側に流れた。

漂流期間の風は、東の風 2~4m/s で、波高は、約 20 cmであった。

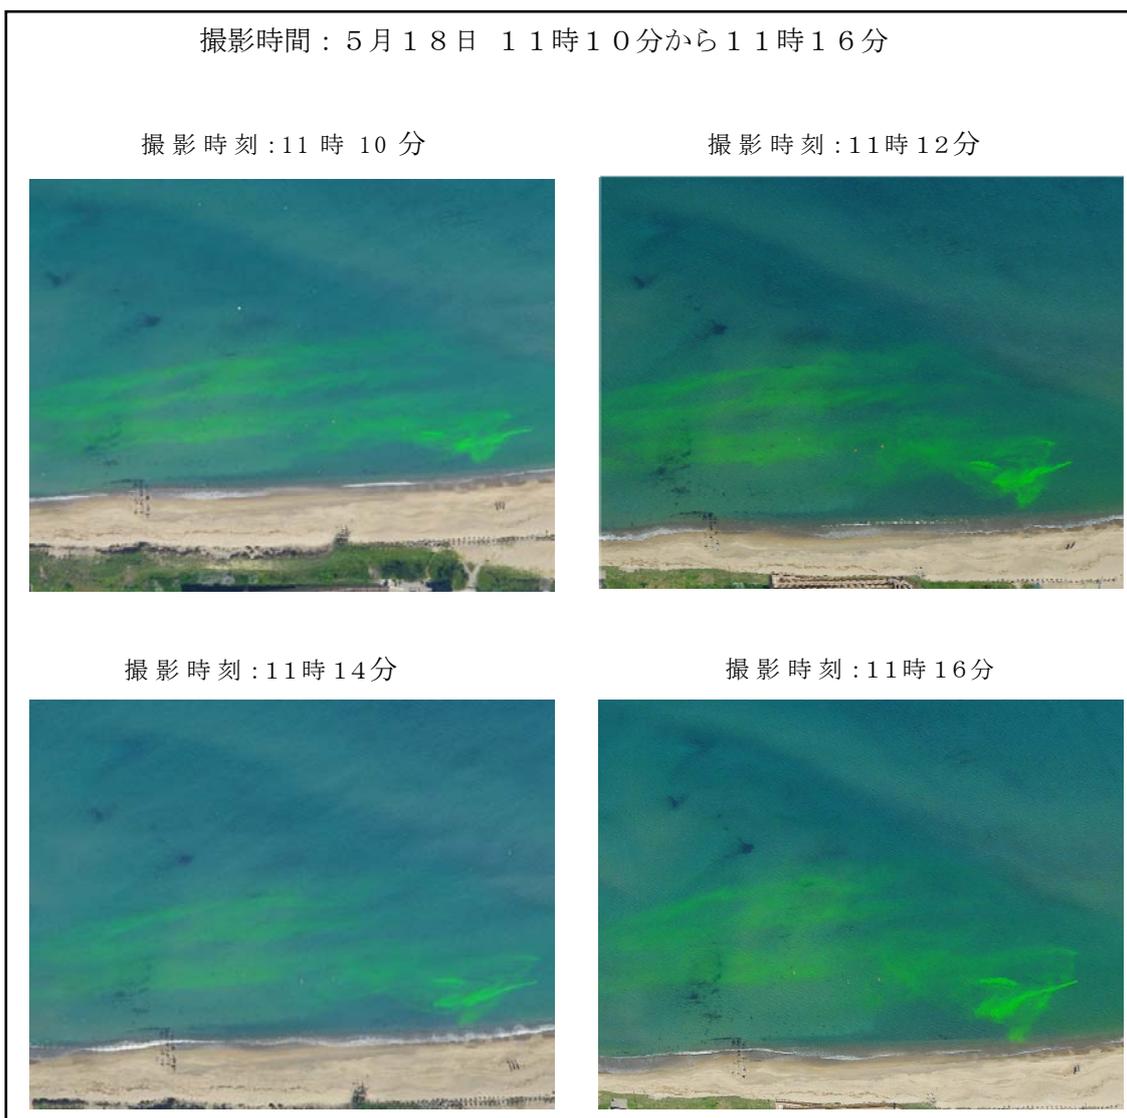
図16 ②のシーマーカー散布結果

図16は、図13②の位置からのシーマーカーを散布した結果である。海岸線と平行に水上バイクによりシーマーカーを散布し、ヘリコプターから写真撮影を行った。

散布後のシーマーカーは、時間とともに徐々に拡散していき、顕著な流れを捉えることが出来なかった。

漂流期間の風は、北東の風 2~3m/s で、波高は、約 20 cmであった。

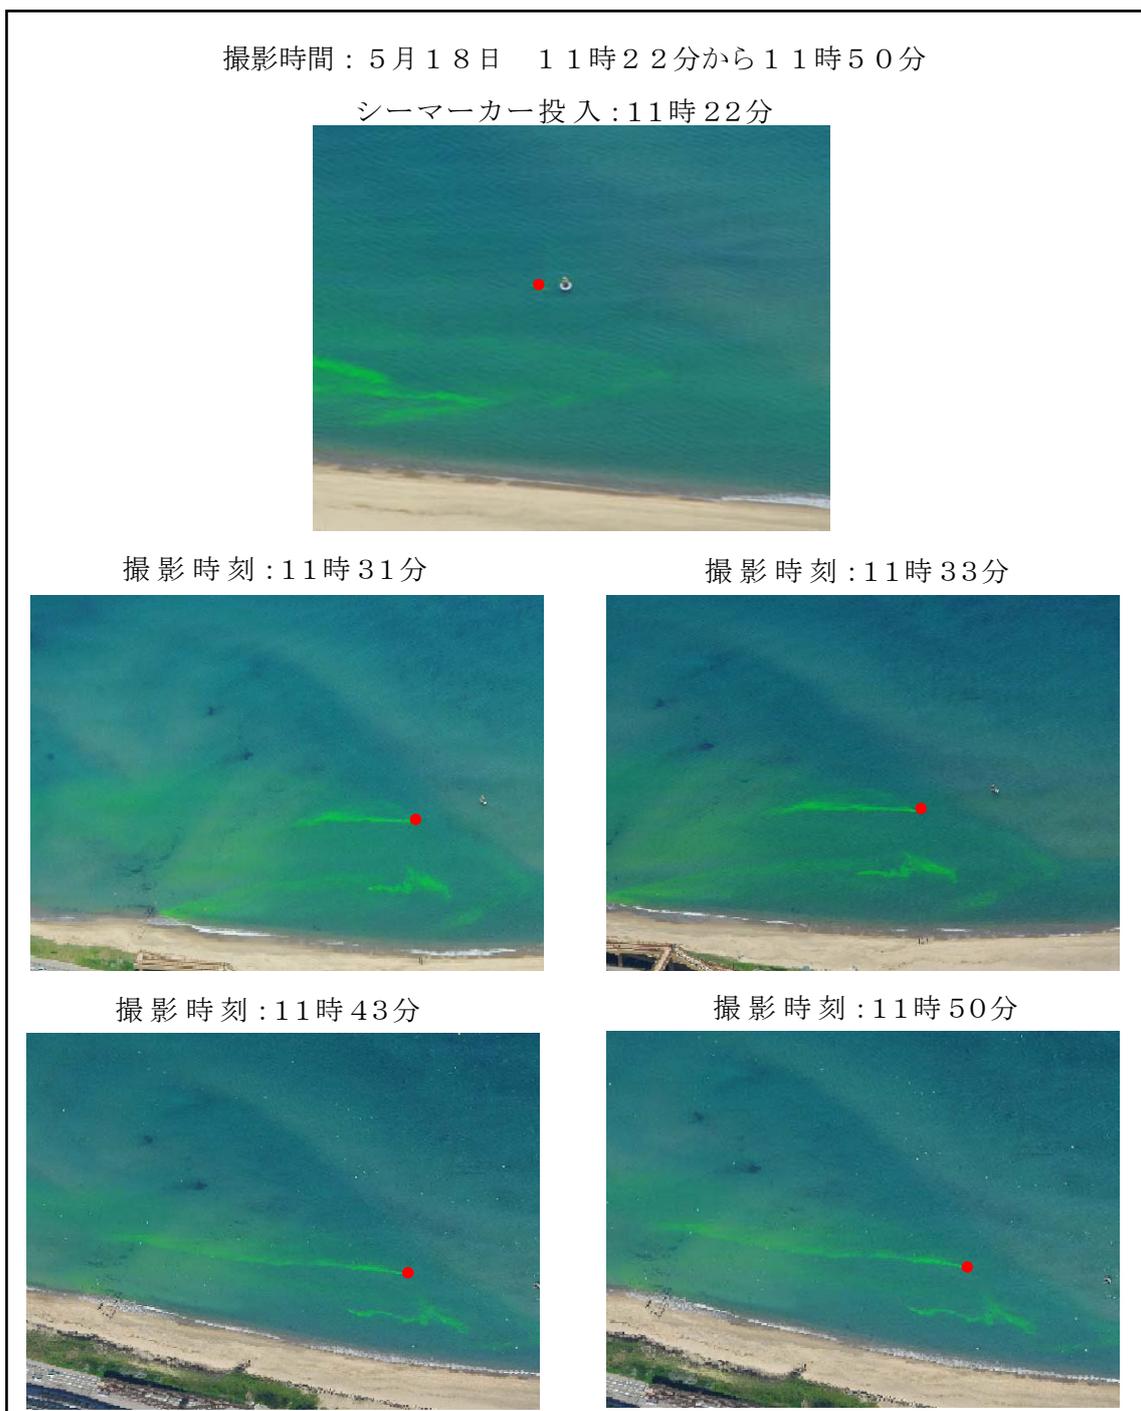
図17 ③のシーマーカー散布結果

図 17は、図 13③の位置からのシーマーカーを散布した結果である。各写真の赤丸の場所でシーマーカーを散布し、ヘリコプターから写真撮影を行った。

散布後、シーマーカーは岸と平行に流れ、28 分間に約 180m西に流れ、その後拡散した。

漂流期間の風は、北東の風 2~3m/s で、波高は、約 20 cmであった。

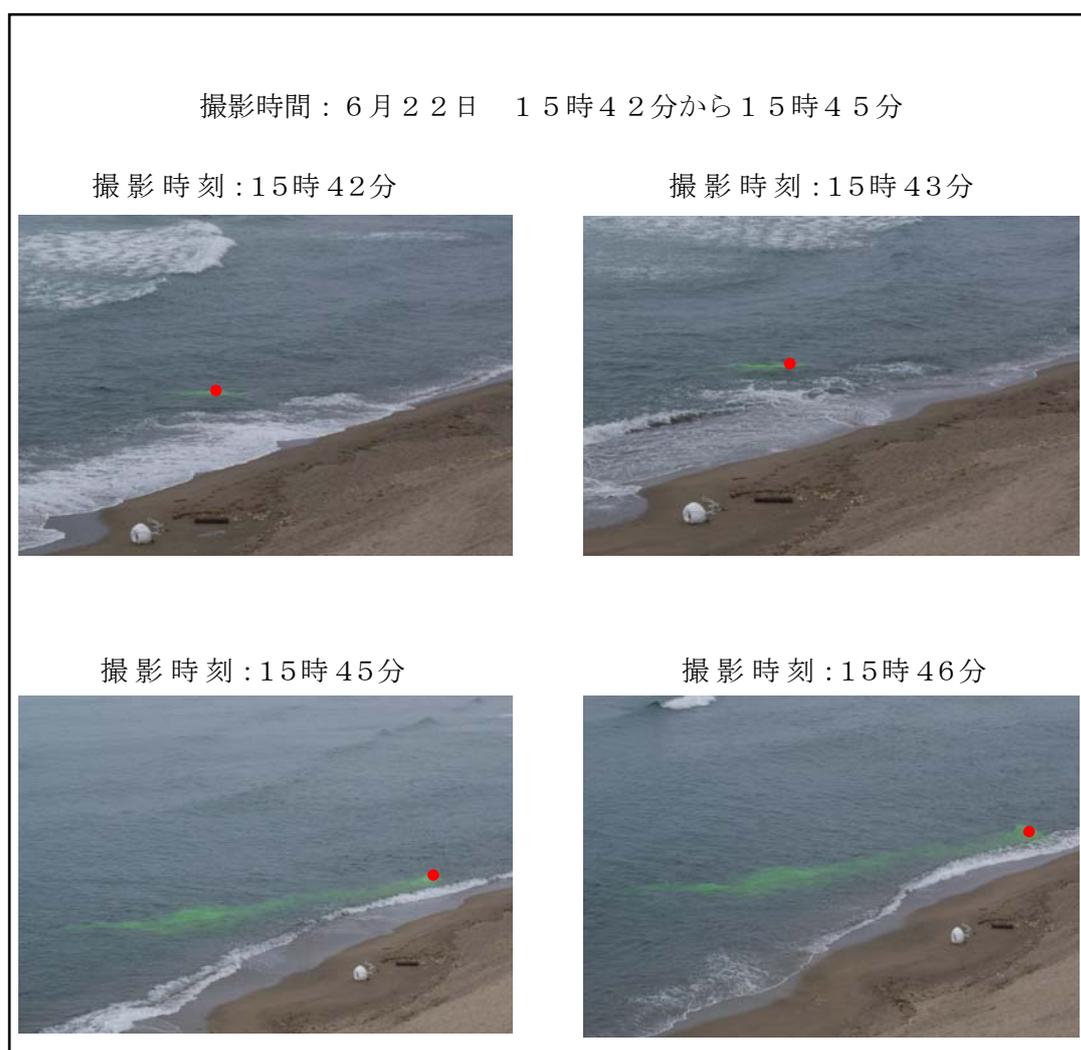
図18 ④のシーマーカー散布結果

図 18は、図 13④の位置からのシーマーカーを散布した結果である。各写真の赤丸の場所でシーマーカーを散布した。写真撮影は陸上で行い、倍率は変化するが定点で撮影を行った。

散布後、シーマーカーはゆっくりと西北西方向に拡散していき、時間と共に徐々に漂流速度が速くなっていった。漂流速度は15~20cm/s程度であった。

漂流期間の風は、南南東から南の風で風速は2~4m/sで、波高は、約50cmであった。

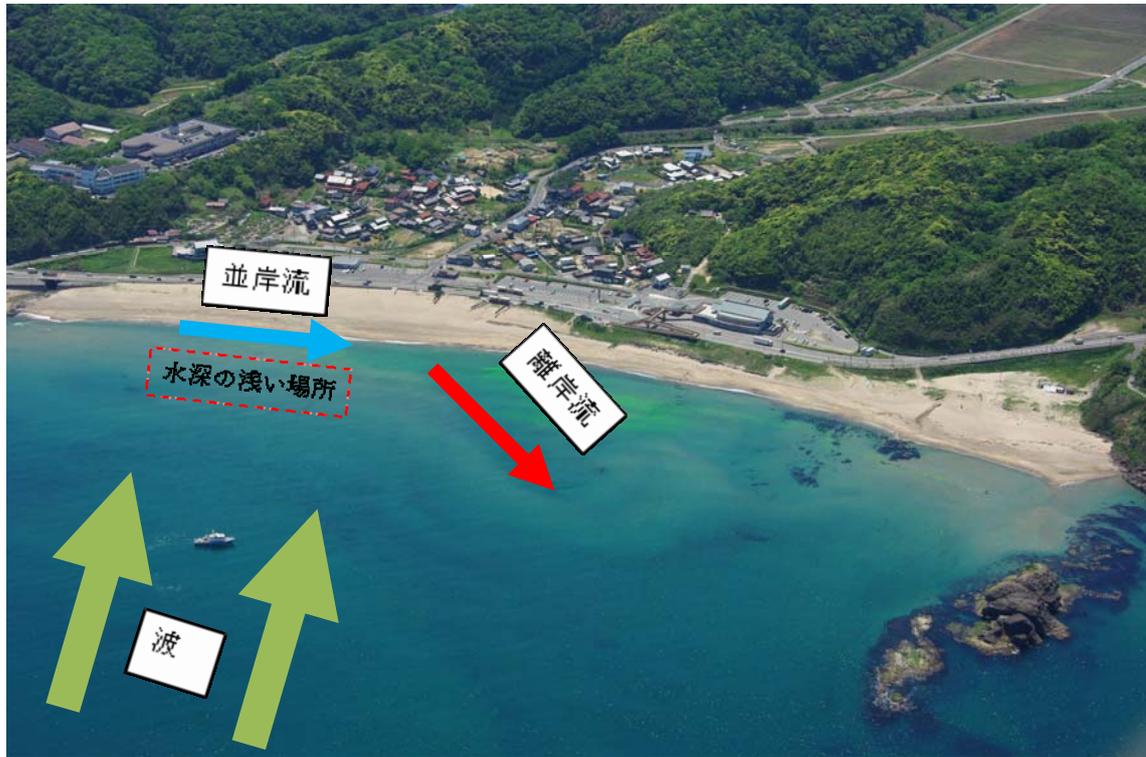
図19 白兔海岸の流況

図19は、調査結果を基に白兔海岸で発生する流れを矢符で示したものである。沖合からの波が水深の浅い場所で砕けた後、岸と平行な流れ(並岸流)になり、水深の深い場所(砂が堆積していない)で離岸する流れになる。

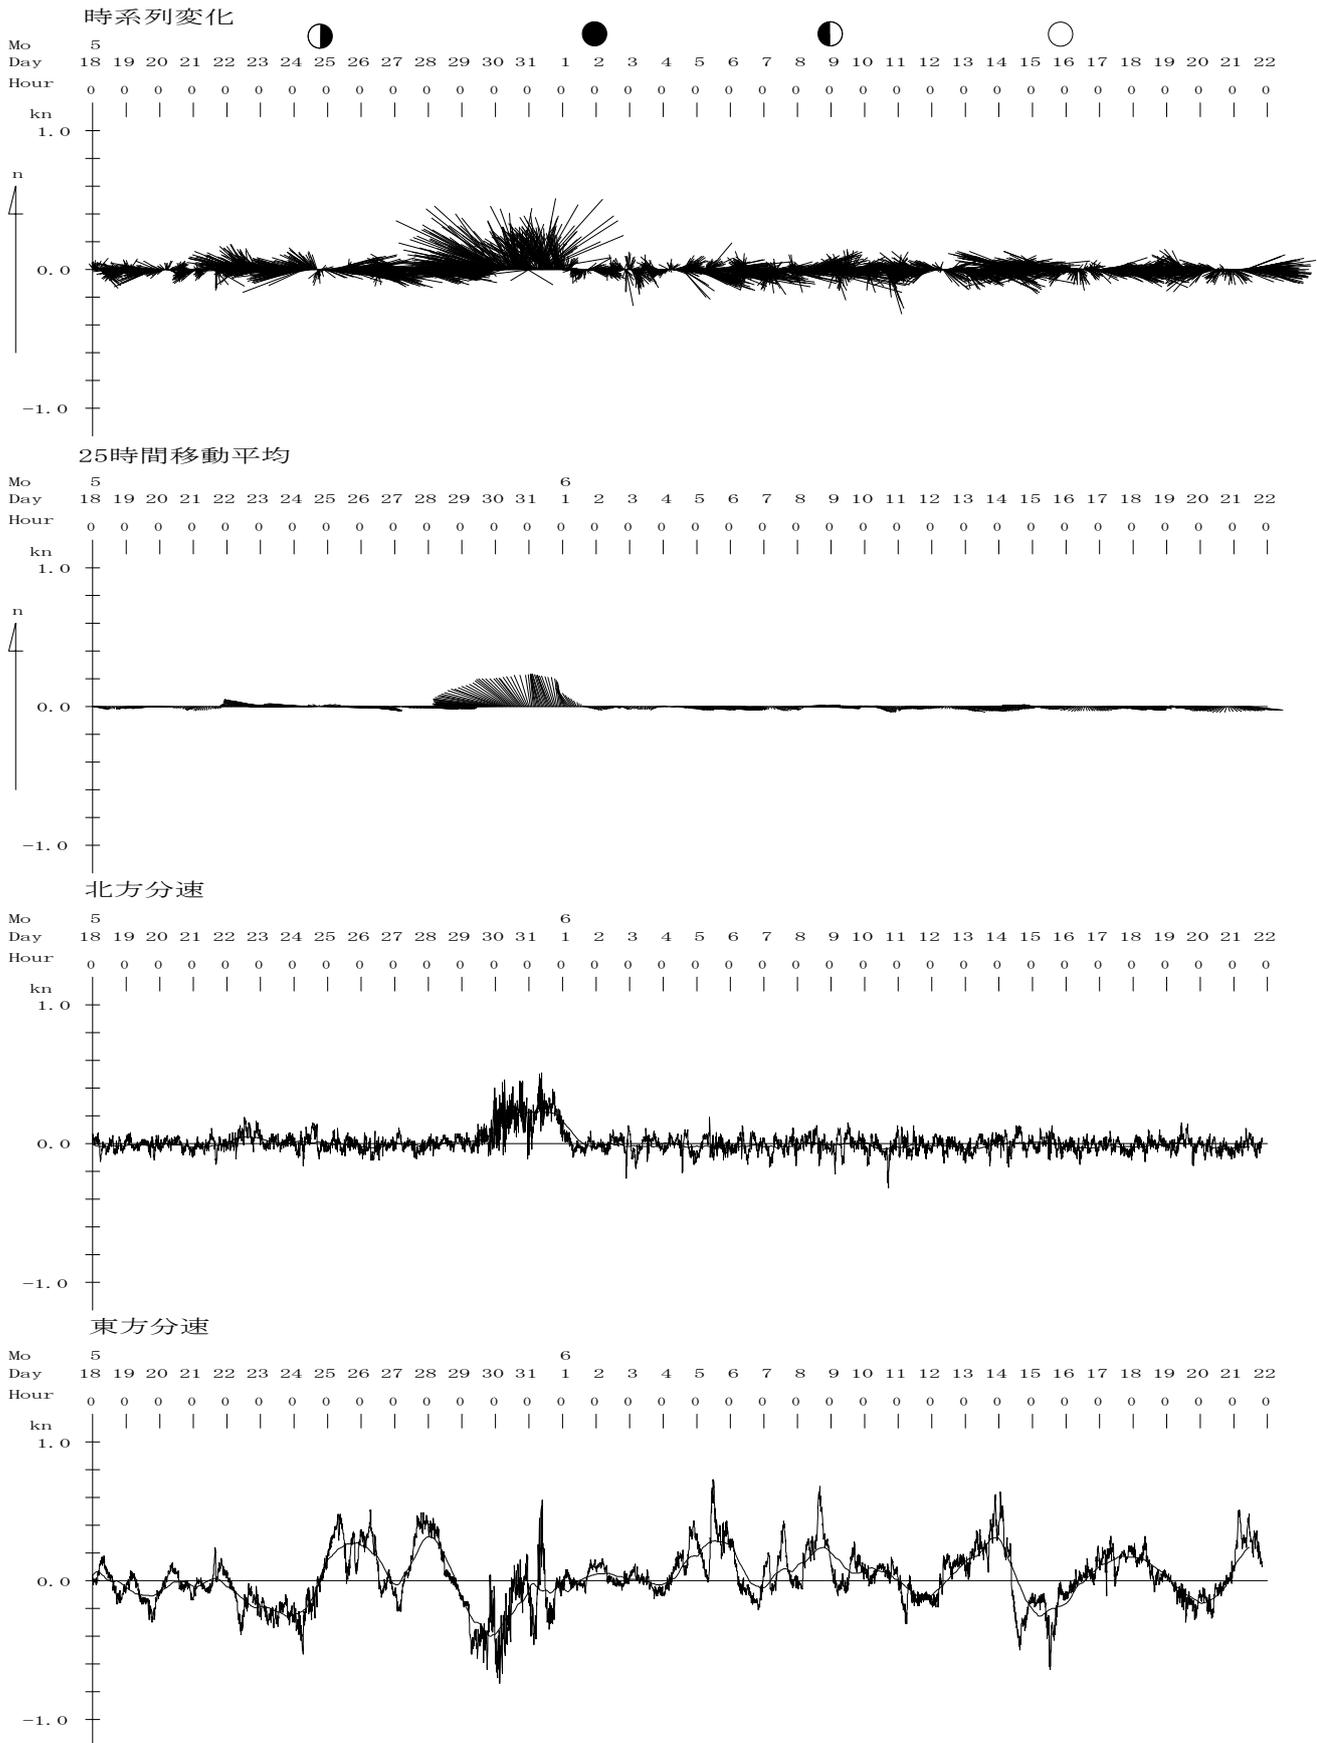
图 4 - 1 底上 7 m 層流向流速图

底上 7.0m、5.0m 及び 3.0m 層の流向流速時系列変化、25 時間移動平均、北方分速・東方分速を図 4-1 から図 4-3 に示す。

観測期間中、解析を行った3層の各層(以後、各層)で0.2~0.3knot(以後kn)程度の東西方向の流れが多く見られた。南北方向の流れは全体的に弱い傾向にあるが、5月29日から5月31日にかけて西北西から北西向きの約0.6knから0.8knの強い流れが各層で見られた。

観測期間中、各層とも0.1kn~0.2kn未満の東西方向の流れが大半を占めており、南北方向の流れはほとんど見られなかったが、5月29日から31日にかけて西北西から北西向きの0.1~0.3kn程度の流れが各層で見られた。

北方成分は、各層で0.2kn未満が大半と微弱だったが、5月29日から31日にかけて各層で他よりも大きい値が見られ、底上7m層では0.4knを越す値が見られた。

東方成分は、北方成分と比べると流速の値が大きく、各層で0.5knから0.6knの値が見られた。

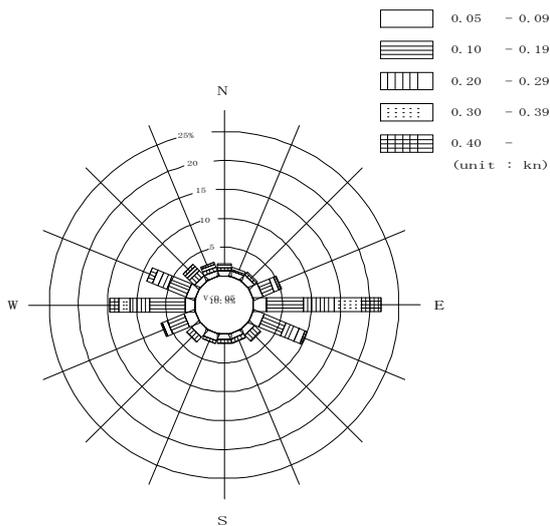
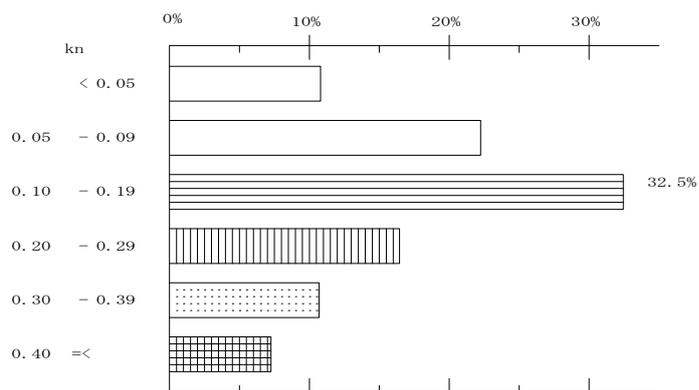
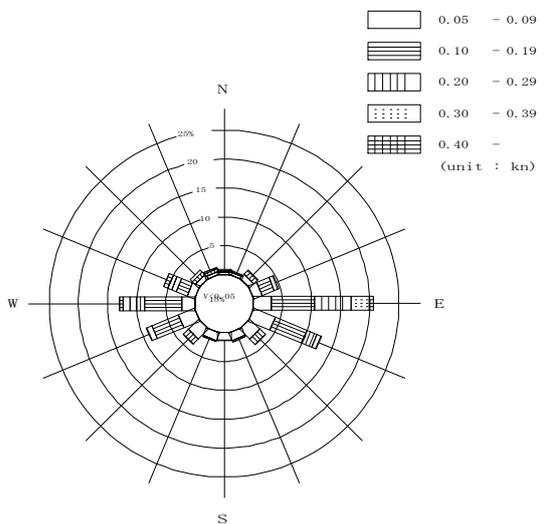
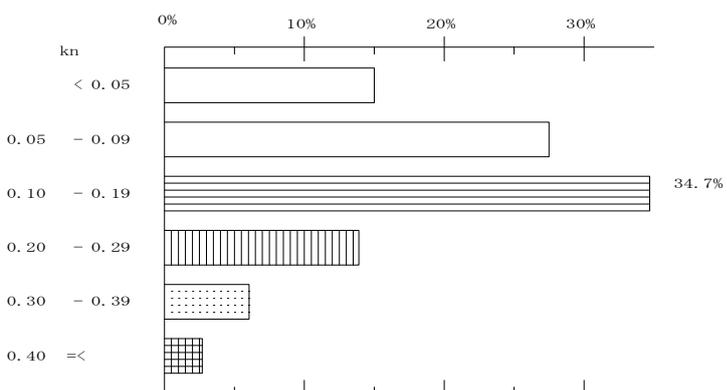
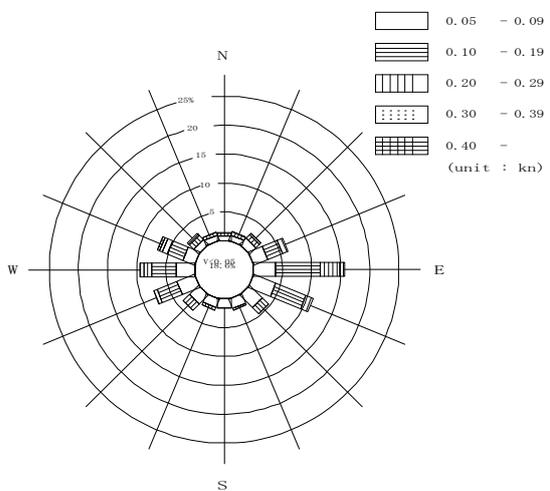
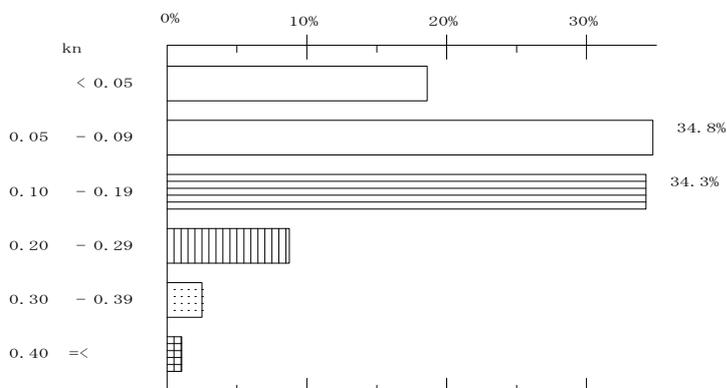
図5 各層方位別頻度分布図

底上 7.0m、5.0m 及び 3.0m 層の流向別頻度分布図及び流速別頻度分布図を図 5 に示す。

流向別頻度分布図より、各層とも東方向の流れが全体の約 30 から 35% 程度を占めており最も顕著であった。次に卓越していたのが西向きの流れで表層では、約 30% を占めていた。

流速別頻度分布図より、各層で 0.2kn 未満の流れが約 60~85% を占めており、観測期間中流れが弱い傾向にあった。また、底上 7.0m 層については、7%程度 0.4kn 以上の流れが見られ、底上 5.0m、3.0m 層では 3%未満になっていた。

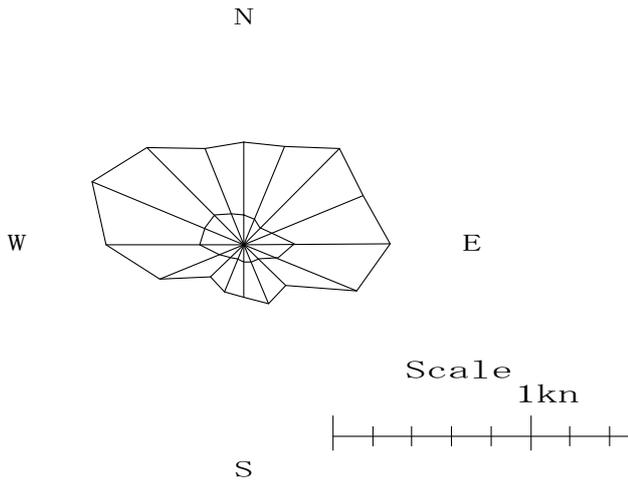
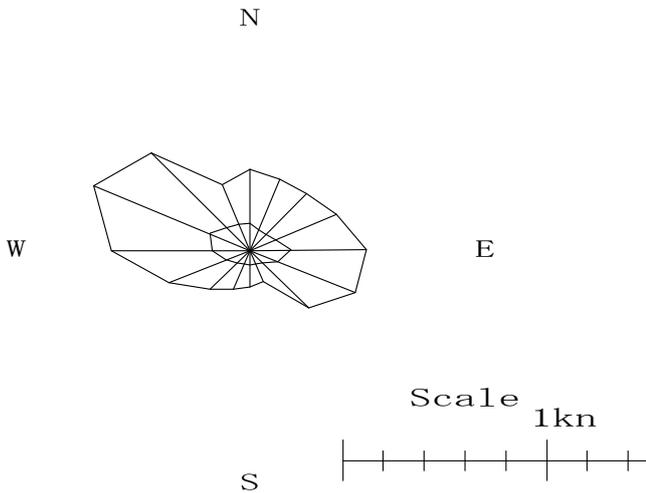
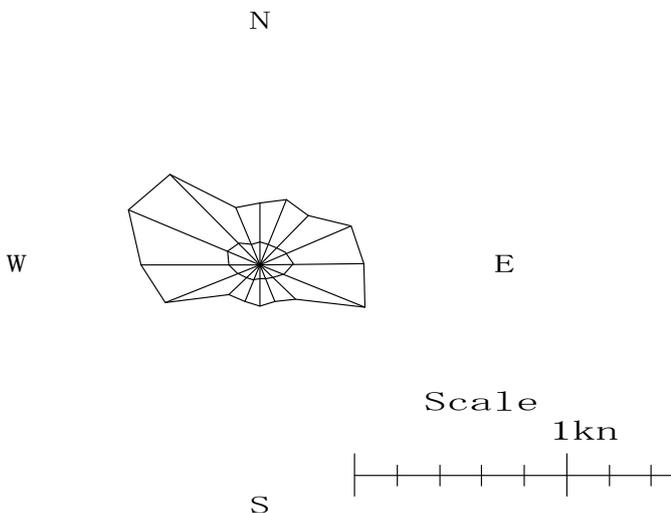
図6 流向別最大流速分布図

観測期間中の流向別最大流速分布を図 6 に示す。

観測期間中の各層での最大流速は、底上 7.0m層は西北西の流れで 0.83kn、底上 5.0m層では、西北西向きの流れで 0.83kn、底上 3.0m層では、西北西向きの流れで 0.67kn と各層とも 5 月 30 日に西北西向きの最大流速を観測した。

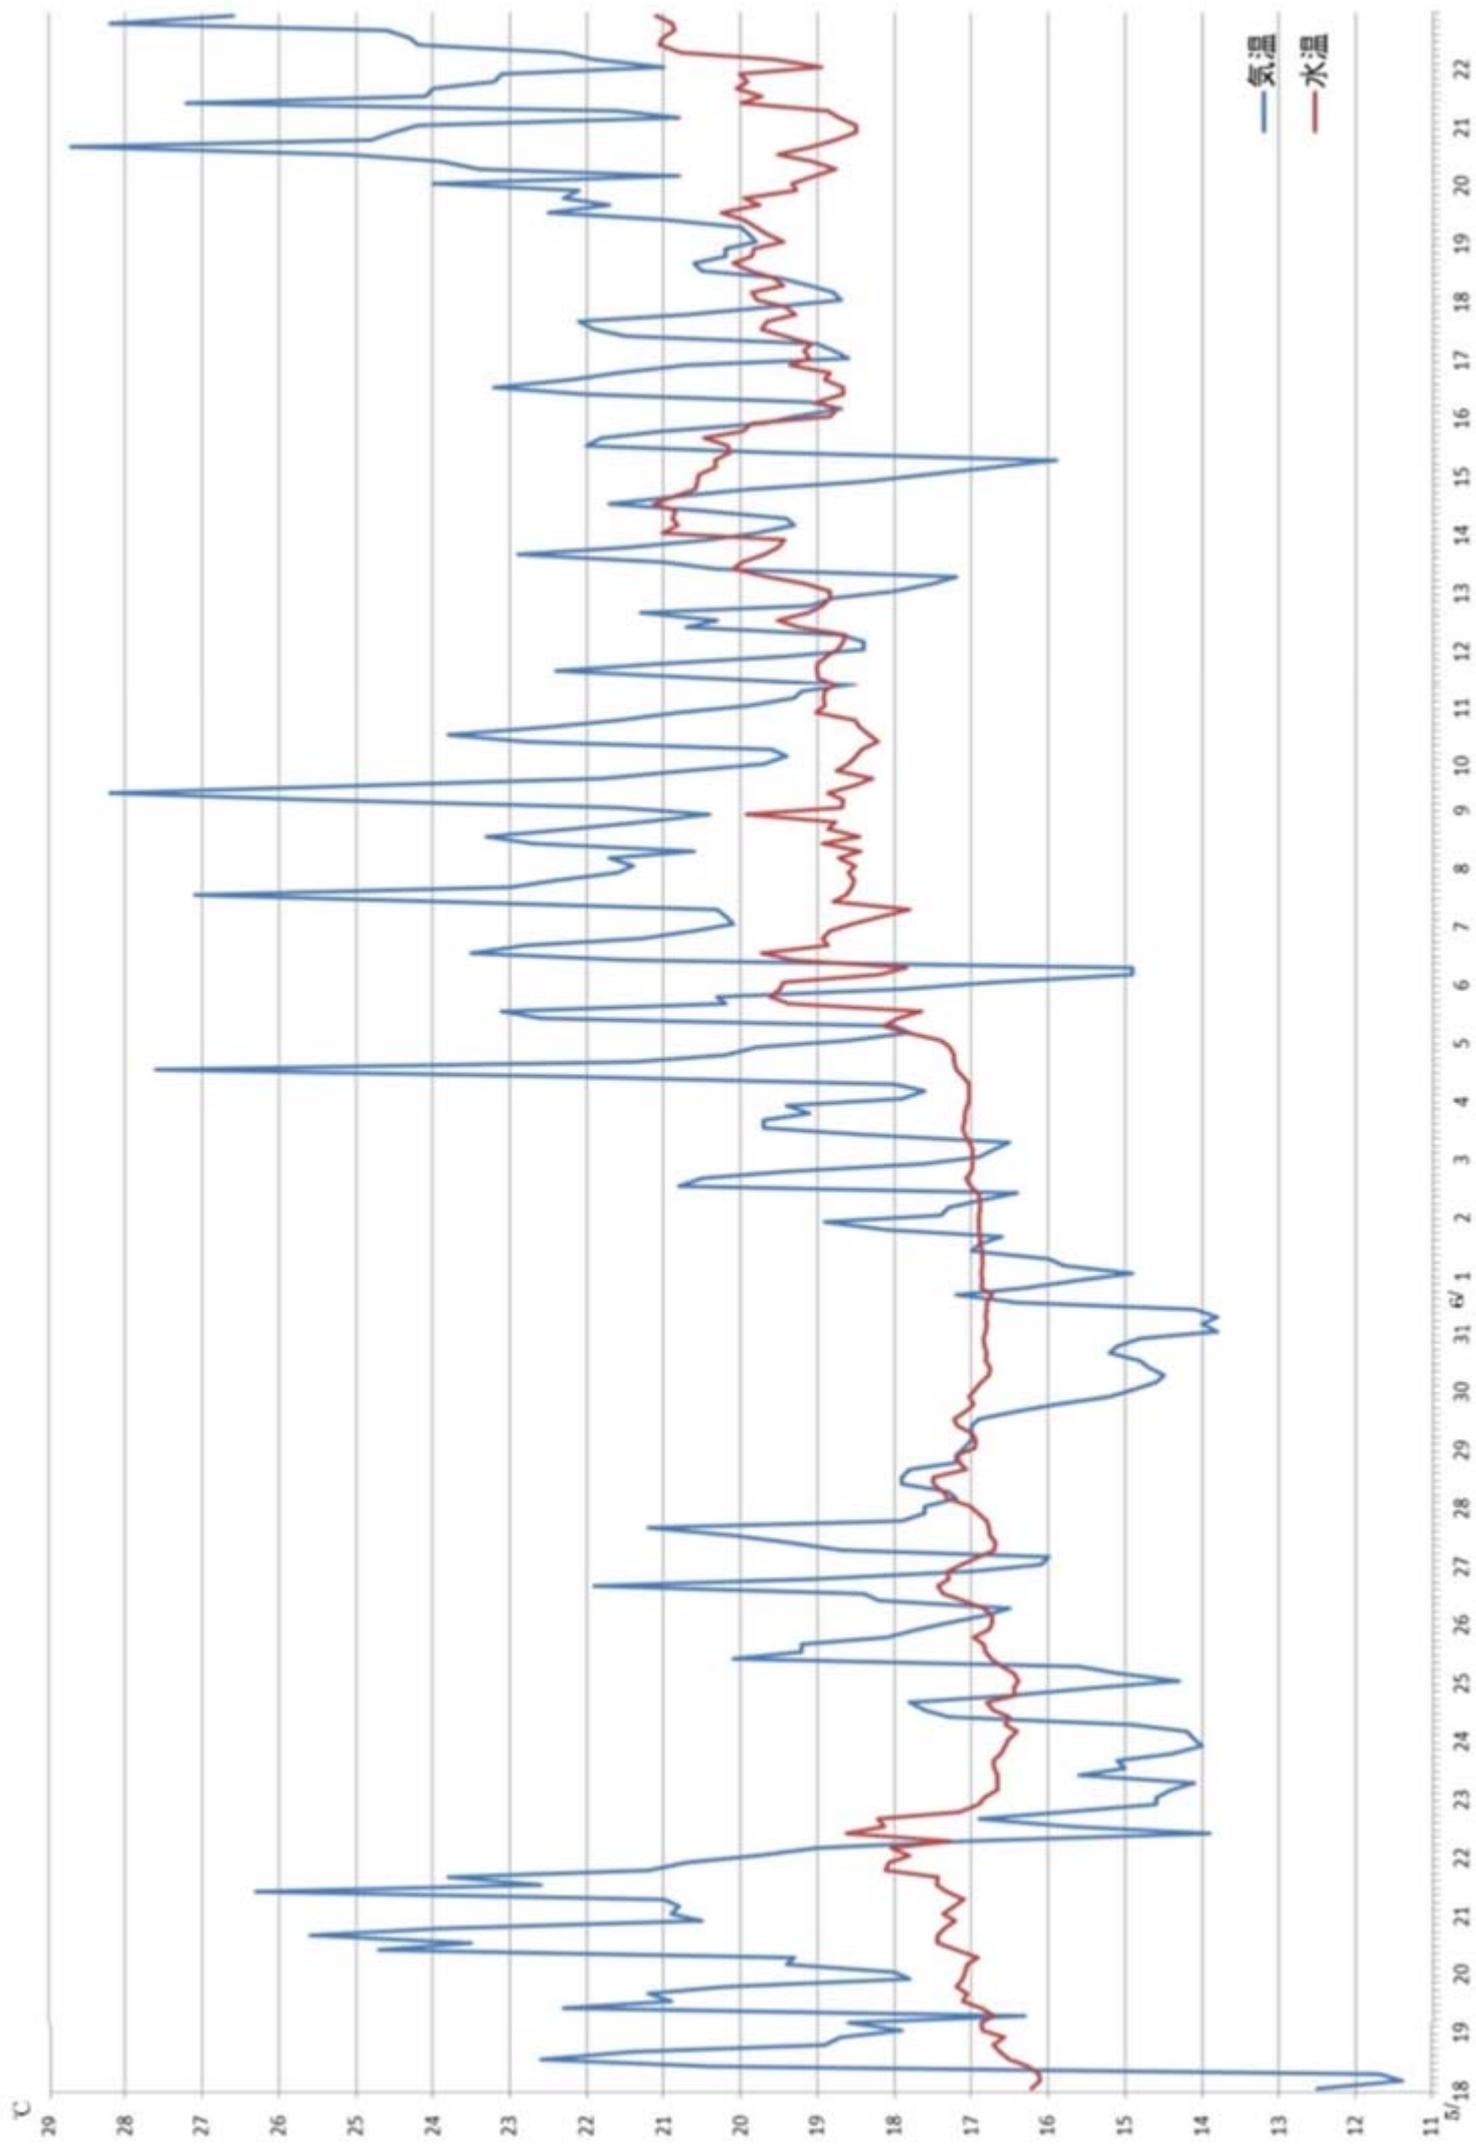
图7 水温·气温时系列变化图

流速計に内蔵された水温計により観測した水深約 10m の水温の時系列変化及び同期間の湖山気象観測所(気象庁所管)の気温時系列変化を図 7 に示す。

水温は、期間中ゆるやかな上昇傾向にあった。5 月 23 日に水温が 1℃ほど下がると 6 月 4 日まで水温にほとんど変化が見られなかったが、6 月 5 日以降は数時間から

数日で1℃から2℃の大きな変化が見られるようになった。

白兔海岸に近い鳥取県湖山にある気象観測所（気象庁所管）の気象データより観測期間中の気温は、5月中は梅雨の影響で気温の低い日が続いたが、6月に入ると天候も良く気温の高い日が続いた。

水温と気温の変化を比較すると、水温の低い日が続いた5月22日から6月4日の気温は、22日に昼夜の差が10℃以上の低下が見られ、それ以降大きく上昇しておらず、天候も曇りや雨の日が続いたことから気温により水温が下がったと思料される。
