白 兔 海 岸 潮 流 観 測 報 告 書

2011 年 9 月

第八管区海上保安本部

海 洋 情 報 部

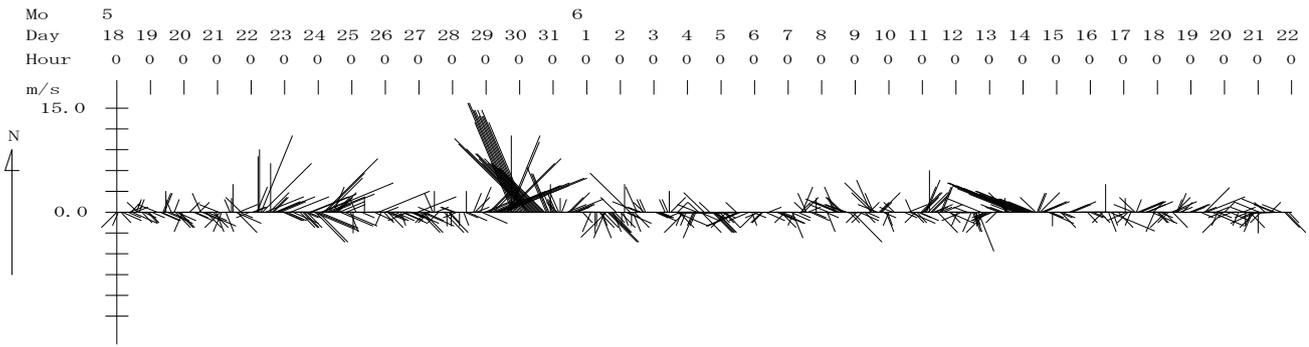
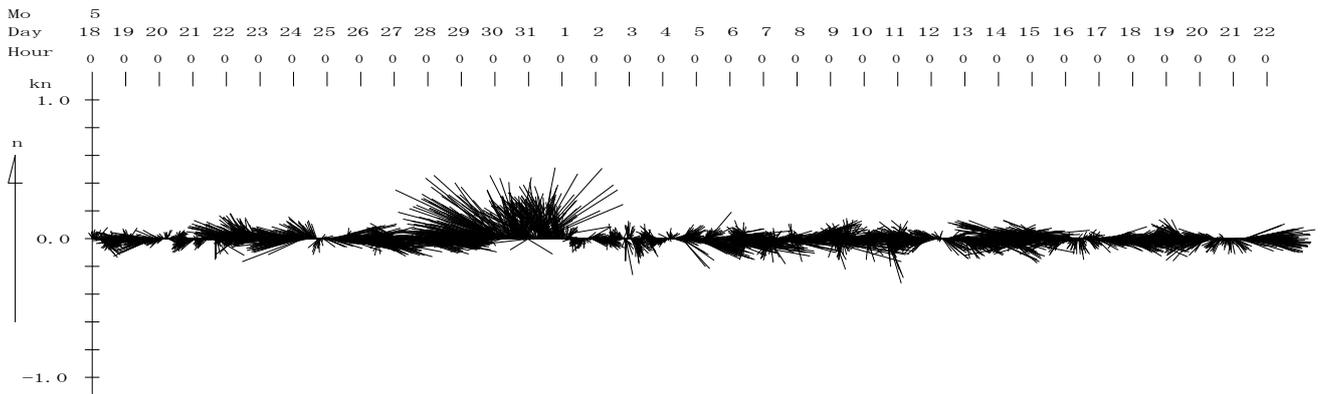
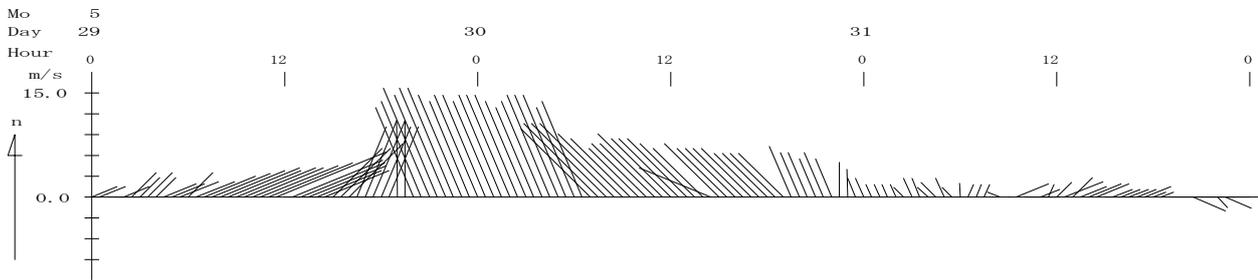
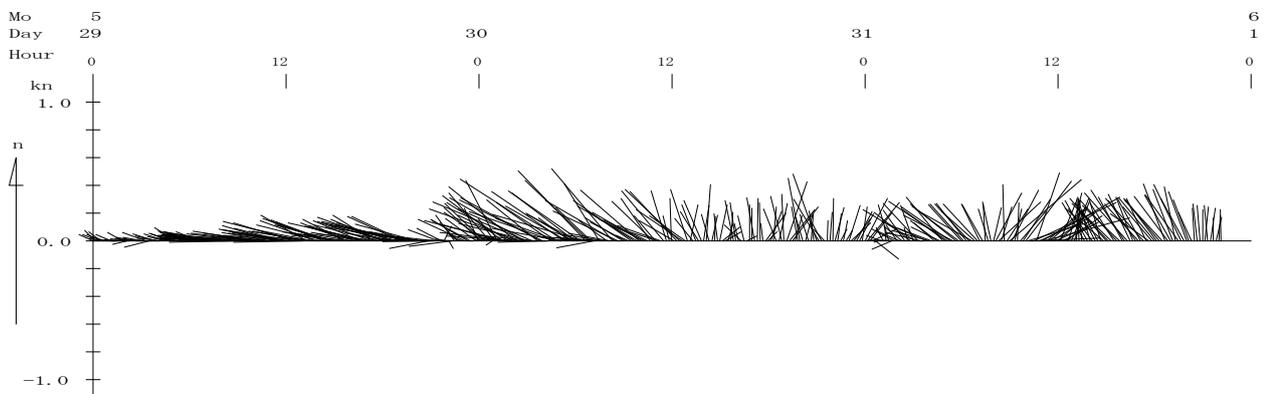
図8 風向・風速時系列変化図

5月18日から6月22日までの鳥取県長尾鼻灯台（海上保安庁所管）の風向・風速時系列変化及び底上7m層の流向・流速時系列変化を図8に示す。

なお、風向・風速の観測値は、毎時50分から毎正時までの10分間の平均値で、風向・風速時系列変化図のベクトル線は、風向を示す。

図8より観測期間中の風速は、5m/s未満の風が大半であったが、台風2号が接近した5月29日から30日にかけて風速10m/sを越す風が観測された。また、その期間中の底上7m層の流向は西向きから北向きに変化し、流速は0.5knから0.8knの強い流れが見られた。

図8に示すように、5月29日の流向をみると、東風が連吹後約3時間後から風向きが変化して約2時間後まで風の影響を受けたと思われる流速0.3kn以上の西向きの流れが見られた。このことから観測期間中の風と流れの関係を調べるため、5m/s以上の風が同一風向に3時間以上連続後から風向が変化してから2時間後までの底上7.0m層の流速0.3kn（5m/sの風による吹送流の流速が0.3kn程度であり）以上の流向分布を図9-1から図9-3に示す。なお、観測期間中、南風が連吹した期間が短かったため、今回は検証しない。

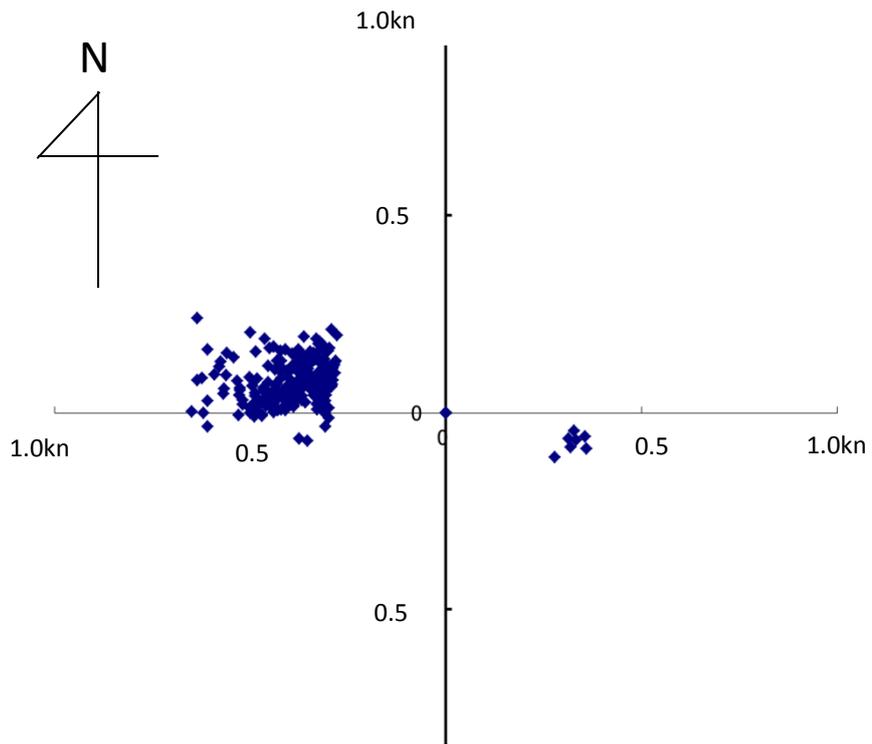
図 9 - 1 東風連吹時の流向分布

図より、東風が吹いた際は風下方向である西向きの流れが卓越し、西風が吹いた際は風下方向である東向きの流れが卓越していた。また、北風が連吹した際は、北東から西北西の流れが卓越していた。

調査海域の風と流れの関係は、図9-1から9-2に示すように、調査海域は東西の風が吹くとそれぞれ風下方向に流れる傾向が高かった。これは、鳥取県沿岸域が東西方向に開けた地形のため風が陸に遮られることが無く、吹送距離が充分に取れることから沿岸域であるものの吹送流がみられたものと思料される。台風2号が接近した5月29日から31日にかけて風速10m/s以上の北寄りの風が連吹すると風上方向である北から北北西向きの流れが各層で見られた。図20に示すように、この流れがみられた29日から30日にかけては鳥取港沖の波高計（港湾局所管）の値も3、4mを越す値がみられるなど風、波高とも卓越していた。

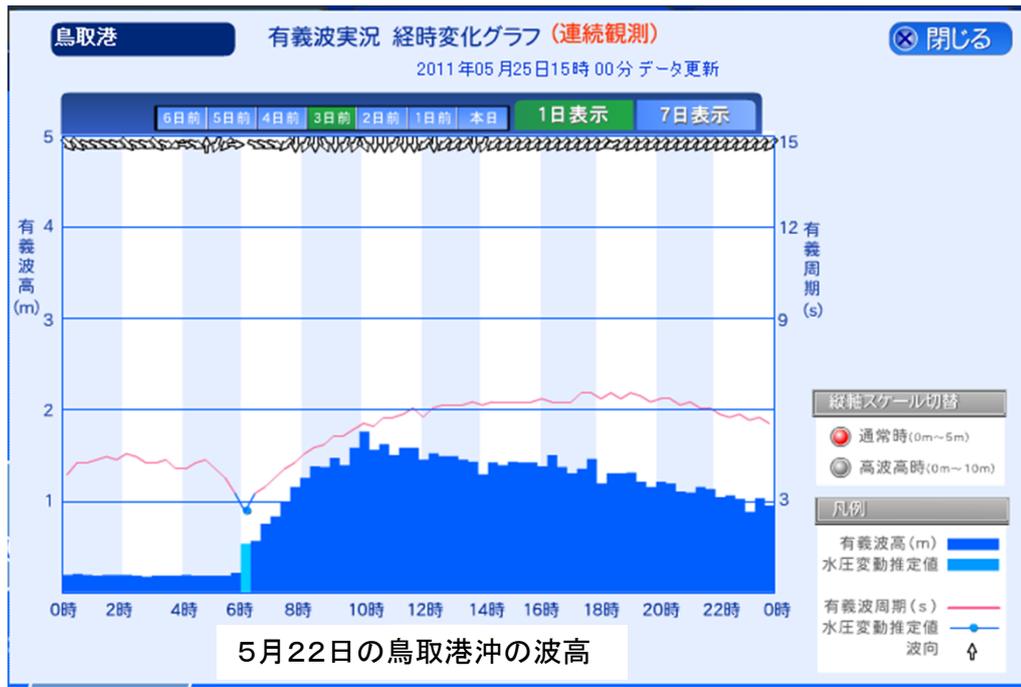
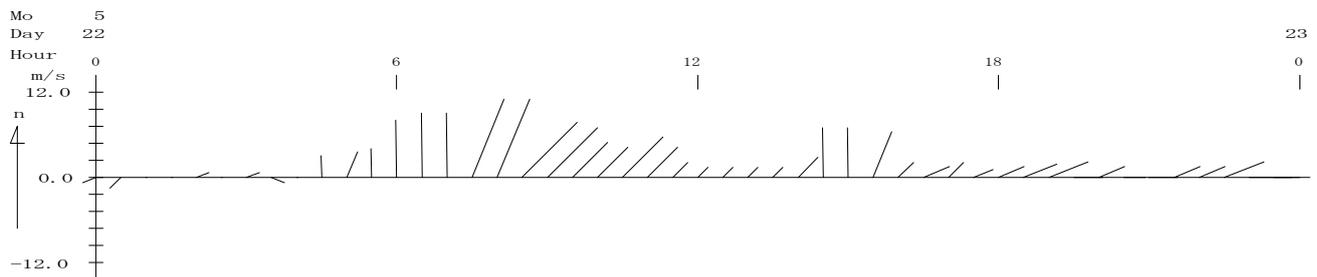
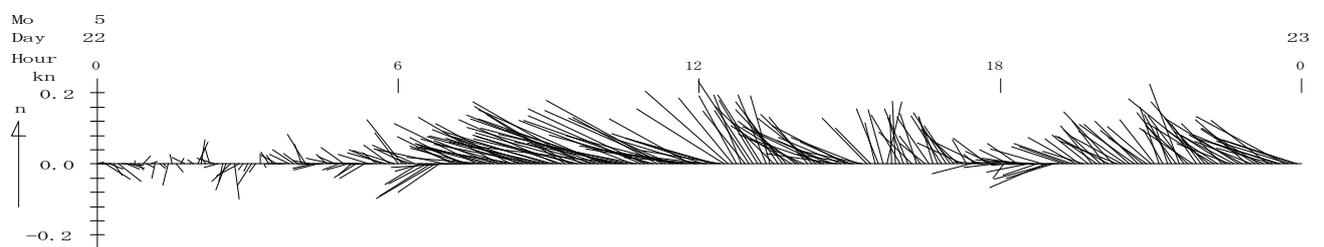
図 21 5月22日の気象・海象図

また、図21に示すように、観測期間中に同じく北寄りの10mを越す風が連吹し、波高が1m以上みられた5月22日の流向流速をみると流速は弱い、30日と同様に北西から北北西向きの流れが見られた。

これらのことから、流速計設置場所周辺は北よりの風が連吹し、波高が高くなると北西から北北西向きの流れがみられることが分かった。この流れは、沖に向かう流れであることから離岸流の可能性はあるが、流速計設置点が沖合約500mと岸から離れているため離岸流と断定するには至っていない。
