# 寺泊中央海水浴場付近流況調査 報 告 書

平成 2 2 年 2 月

第九管区海上保安本部

## 1 目的

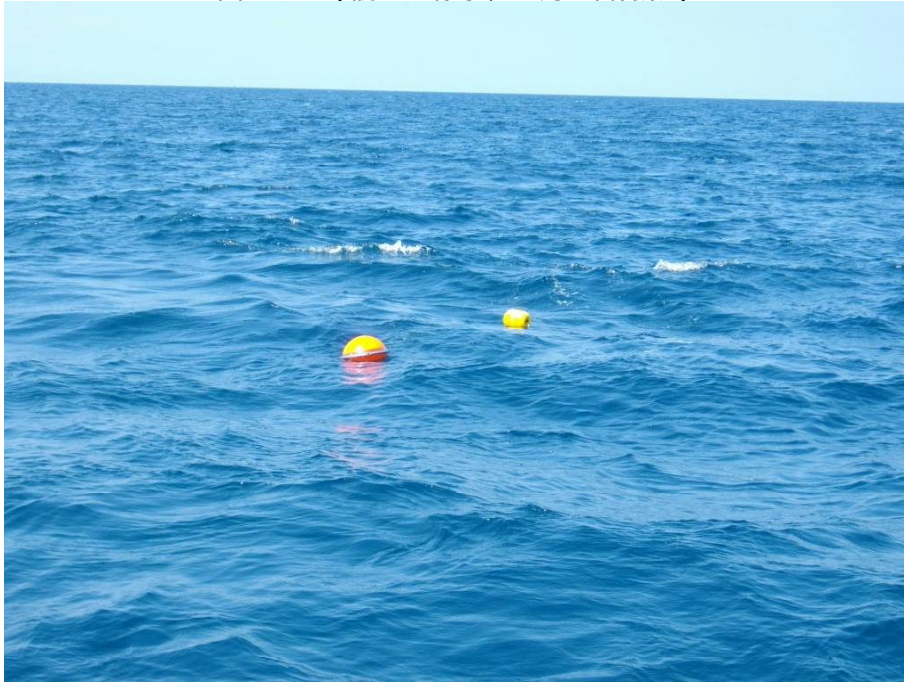
図 2 - 1 ( 調査の様子、9月7日撮影 )

漂流ブイは10秒毎にDGPSにより位置を測定し、その変位により流向、流速を求めた。漂流ブイのデータはP4からの表及び付図で示した。

図1-1に示す調査海域内において図2-1の衛星通信型漂流ブイ（株ゼニライトブイ社製DGPS漂流ブイ、先取りブイ付（以下：漂流ブイ））を漂流させ、表層流況を調査した。全日程とも同ブイを使用した。

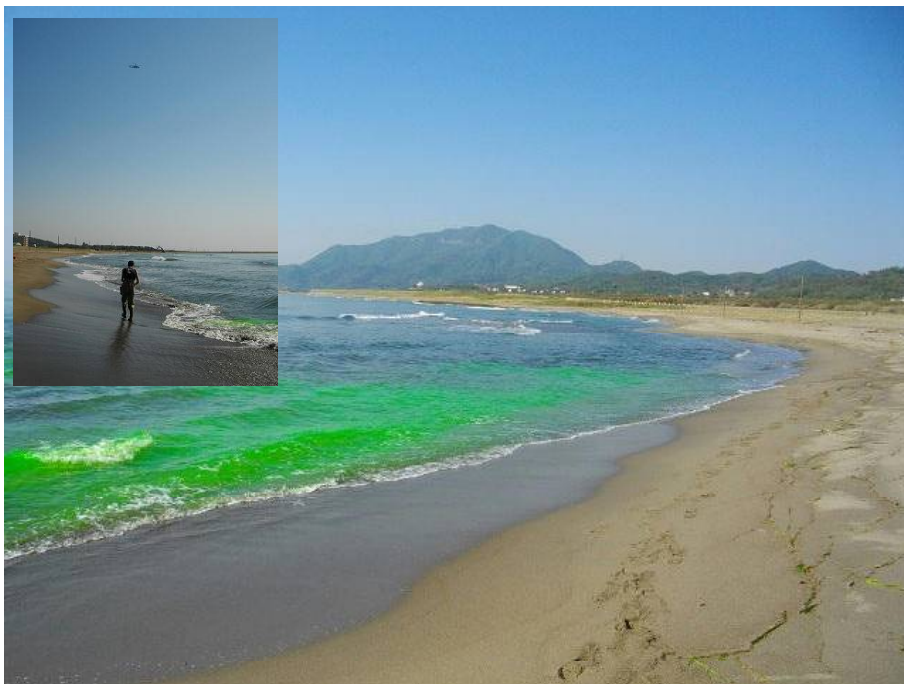
図 2 - 2 ( 調査の様子、5月20日撮影 )

着色剤散布は海岸線に沿って行った。着色剤の拡散状況を上空の航空機から撮影を行った。拡散状況はP40以降に示している。

図1-2に示す海浜域において着色剤を散布し、新潟基地の航空機が上空から、デジタルビデオ及びデジタルカメラで撮影を行った。

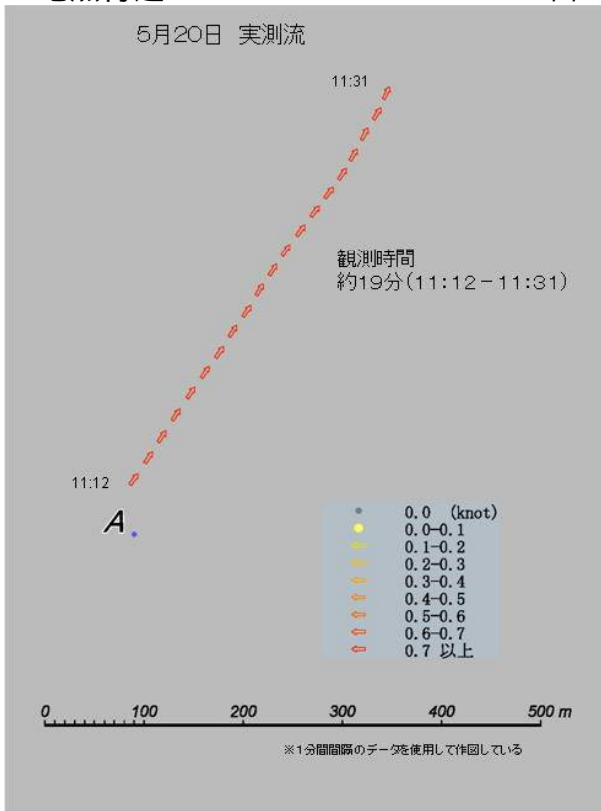
図3

A地点付近（図3及び表1）  
海流は安定しており、北北東から北東へ向かう強い流れがみられた。約19分の間に0.7以上の強い実測流を観測した。

- ・平均流速  
約0.8ノットであった。
- ・最小流速  
約0.7ノットであった。
- ・最大流速  
約0.9ノットであった。

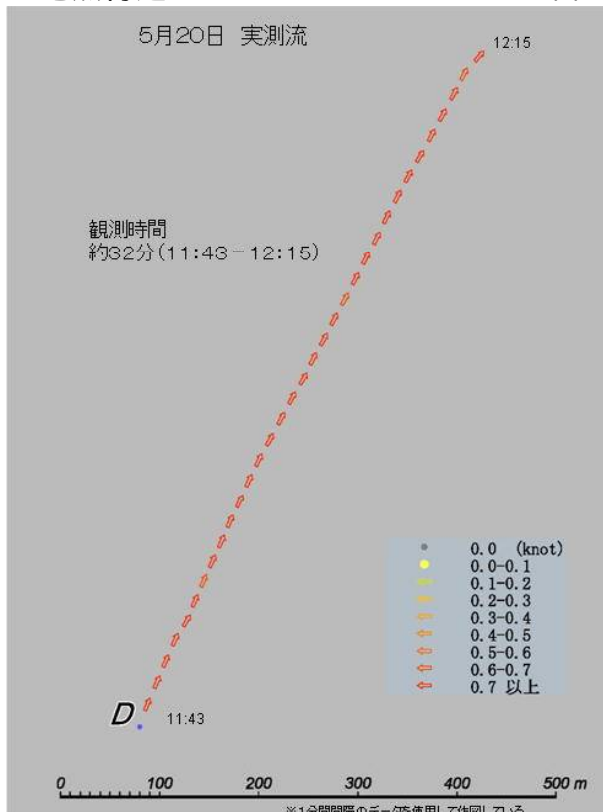
図 6

D地点付近（図6及び表4）  
海流は安定しており北北東から北東へ向かう強い流れがみられた。  
沖合は全体的に北向きの流れが目立っていた。

- ・平均流速  
約0.7ノットであった。
- ・最小流速  
約0.6ノットであった。
- ・最大流速  
約0.8ノットであった。

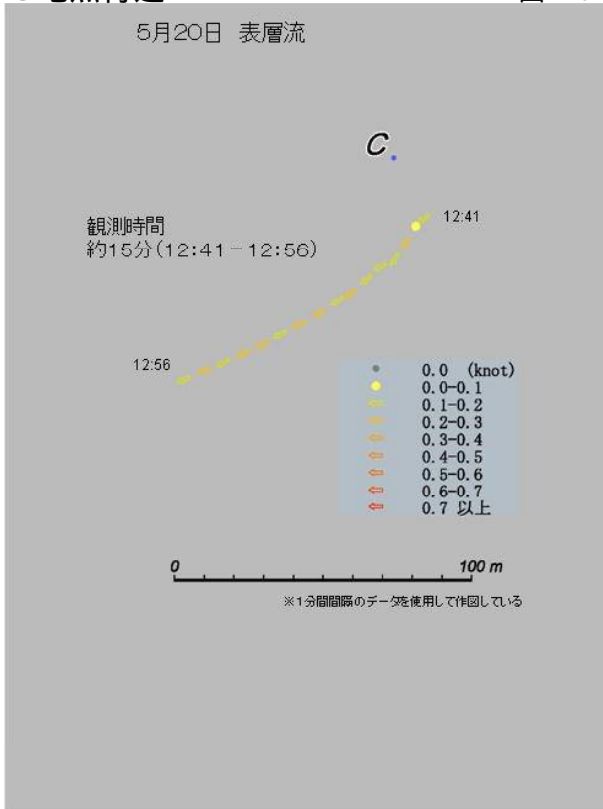
図10

C地点付近(図10及び表10)  
南西から西南西へ向かう弱い流れがみられた。

- ・平均流速  
約0.2ノットであった。
- ・最小流速  
約0.1ノットであった。
- ・最大流速  
約0.3ノットであった。

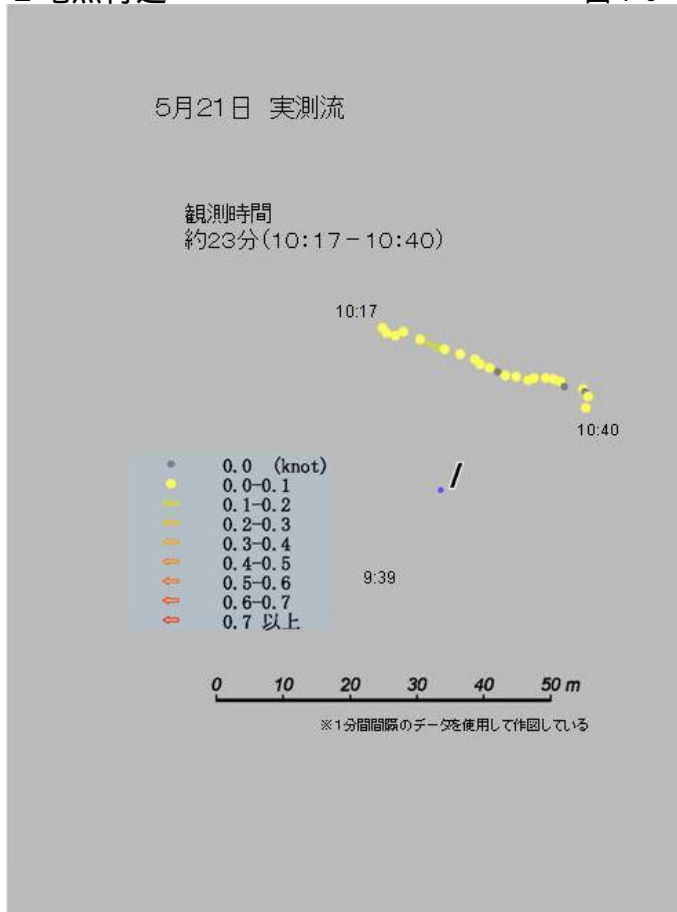
I 地点付近 ( 図 1 6 及び表 1 7 ) 東南東へ向かう弱い流れがみられた。最後は南方向へ向かう弱い流れを観測した。  
全体的に流れは弱めであった。

- ・ 平均流速 約 0.06 ノットであった。
- ・ 最小流速 約 0.0 ノットであった。
- ・ 最大流速 約 0.1 ノットであった。

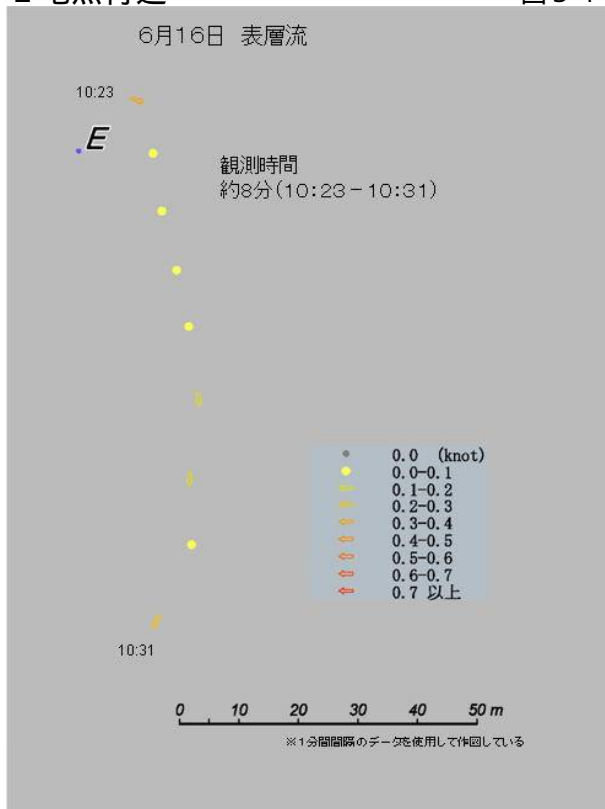
図 3 4

E地点付近(図3.4及び表4.3)  
弱い南から南南東に向かう弱い流れが  
みられた。

- ・平均流速  
約0.1ノットであった。
- ・最小流速  
約0.04ノットであった。
- ・最大流速  
約0.3ノットであった。

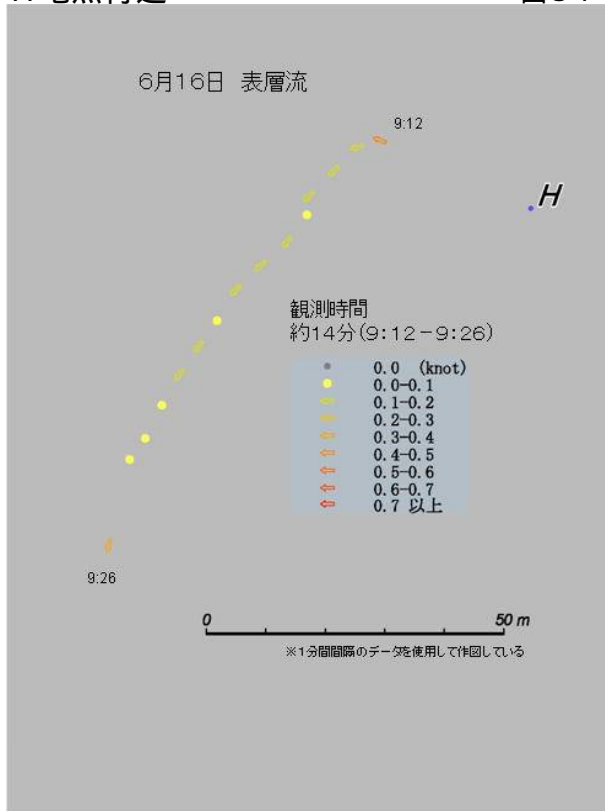
図 3 7

H地点付近(図3.7及び表4.6)  
投入地点付近では、北北西へ向かうの比較的強い流れがみられたが、その後、南西に向きを変え、弱い流れに変化した。

- ・平均流速  
約0.2ノットであった。
- ・最小流速  
約0.08ノットであった。
- ・最大流速  
約0.4ノットであった。

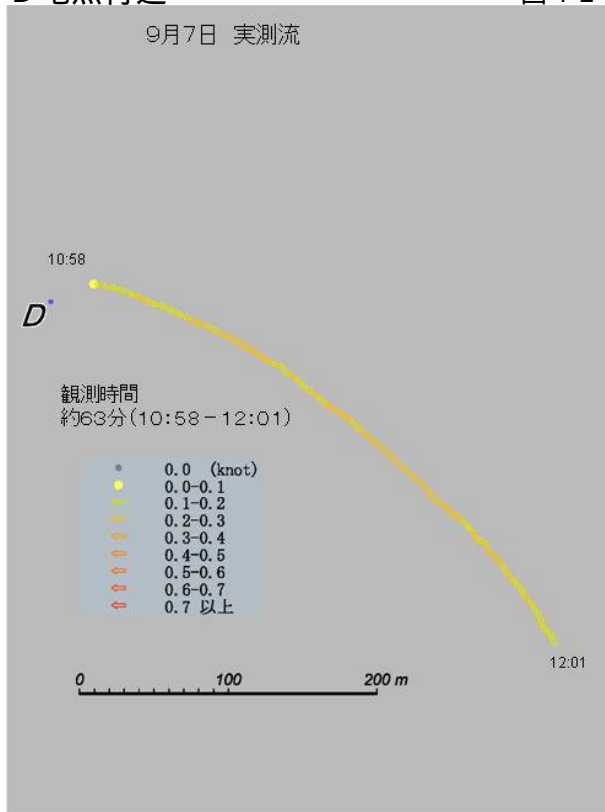
図 4 2

D地点付近（図 4 2 及び表 5 2）  
 東南東から南東へ向かう比較的弱い流れがみられた。

- ・平均流速  
約 0.2 ノットであった。
- ・最小流速  
約 0.04 ノットであった。
- ・最大流速  
約 0.3 ノットであった。

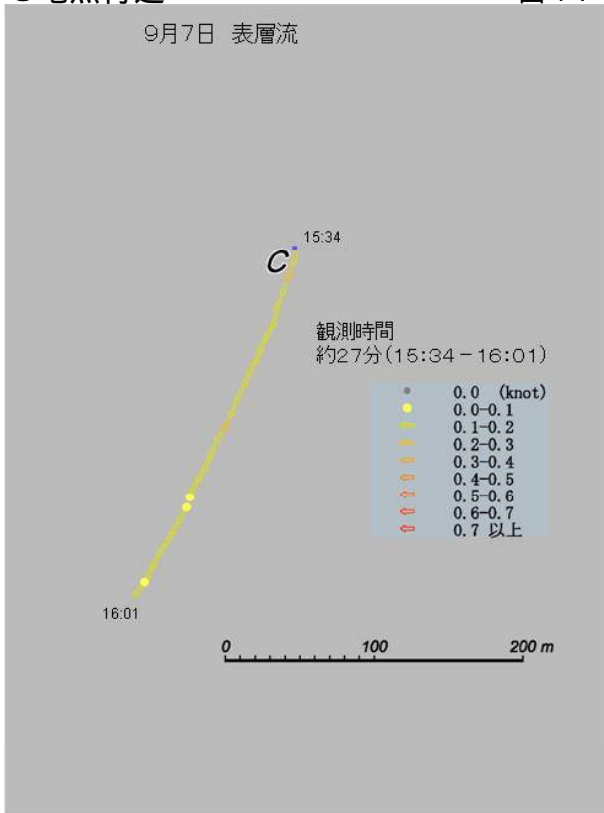
図 4 7

C 地点付近 (図 4 7 及び表 5 9)  
南西へ向かう流れがみられた。

- ・ 平均流速  
約 0.2 ノットであった。
- ・ 最小流速  
約 0.07 ノットであった。
- ・ 最大流速  
約 0.2 ノットであった。

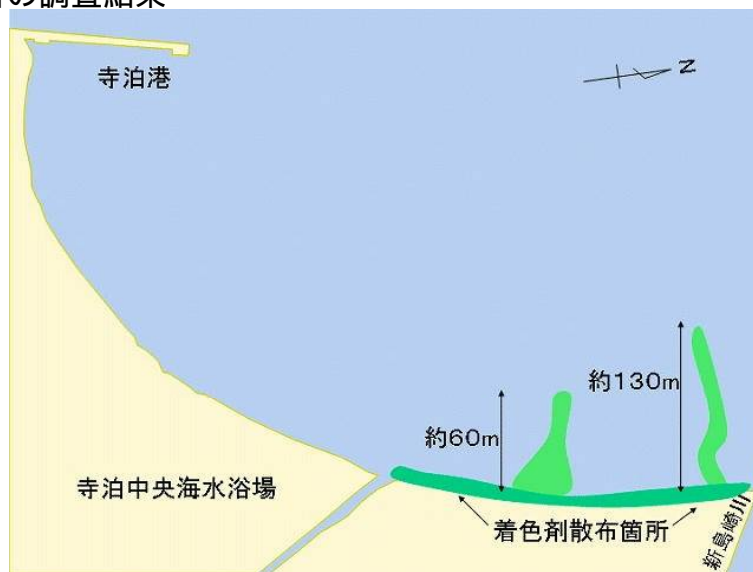
図 3 5 月 2 0 日の状況

- ・ 5 月 2 0 日  
 2 箇所で離岸流が観測された。( 図 3 )
  - 1 . 新島崎川付近の離岸流  
 流速は最大秒速約 0 . 4 7 m ( 約 0 . 9 ノット ) 程度と考えられる。約 1 0 0 m 程沖に出ると流れが弱くなった。  
 沖合いでは秒速約 0 . 0 7 m ( 約 0 . 1 ノット ) 程度と考えられる。
  - 2 . 海水浴場中央付近の離岸流  
 流速は最大秒速 0 . 4 7 m ( 約 0 . 9 ノット ) 程度と考えられる。約 4 0 m 程沖に出ると流れが弱くなった。  
 沖合いでは秒速約 0 . 1 8 m ( 約 0 . 4 ノット ) 程度と考えられる。

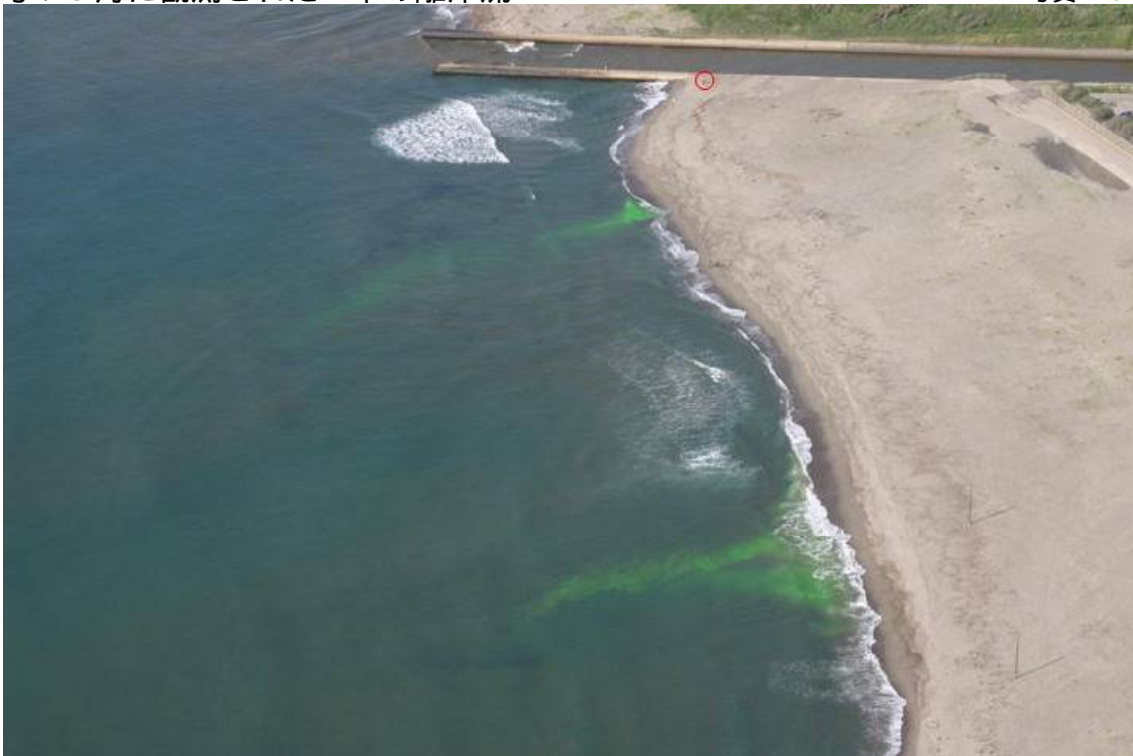
写真25 上部、赤丸中の人間と比較すると離岸流の長さが判る。

写真上部の離岸流：約130m

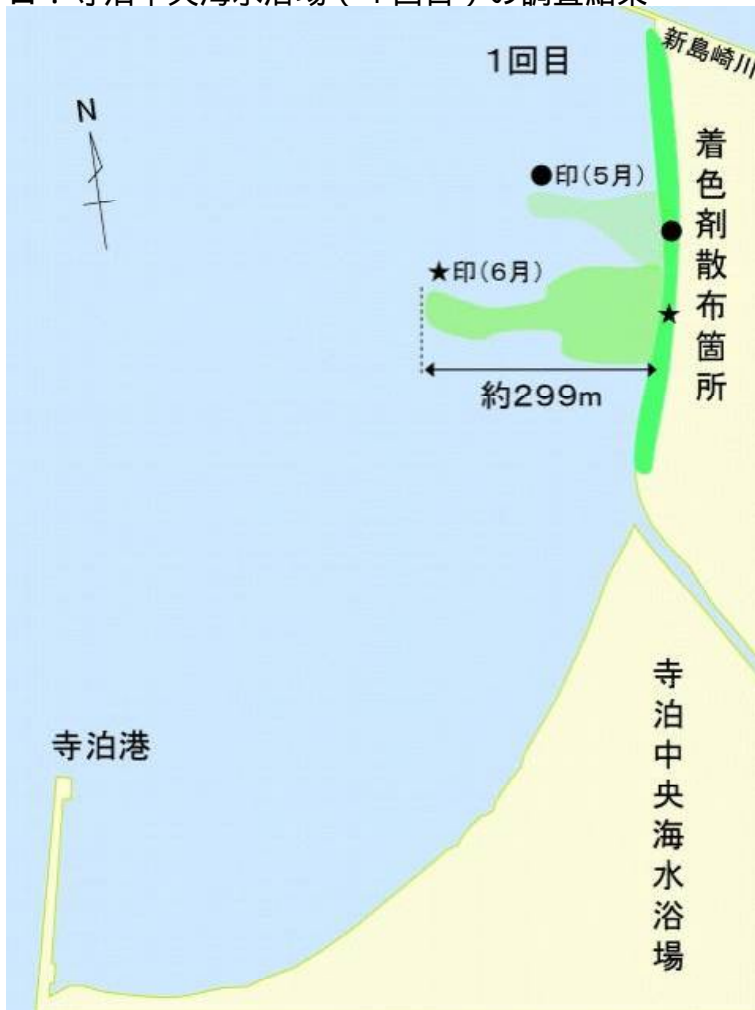
第1回目の着色剤投入の結果

1箇所で離岸流が観測された。(図8)

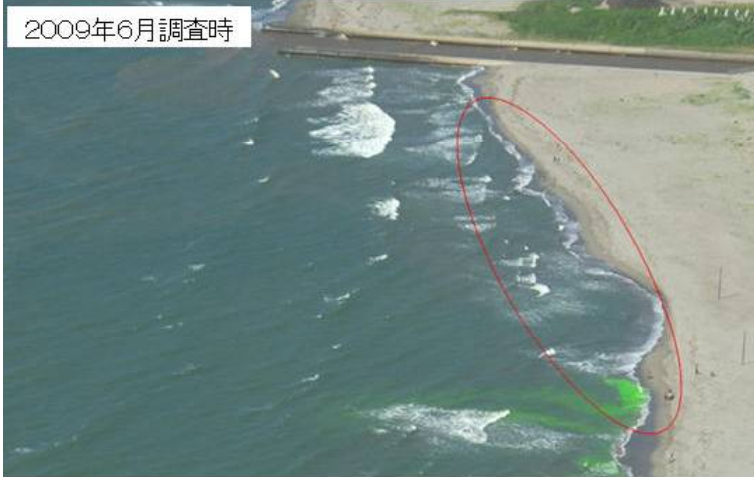
2009年6月調査時

約1ヶ月で海岸線の形状が変化しています

- ・ 寺泊中央海水浴場の新島崎川近くの調査海域では砂浜の形状に変化が見られた。(写真32)
- ・ 離岸流発生場所も移動していた。離岸流発生の要因の一つと考えられている地形の変化による離岸流発生場所の移動も確認することができた。(写真32)

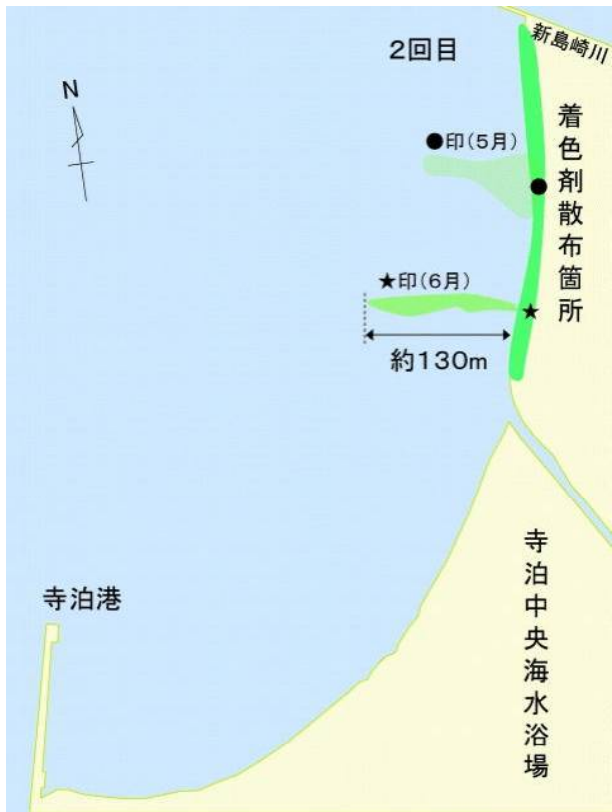
（2回目）

岸から海岸線に沿って平行に第2回目の着色剤を散布し（図9）経過を上空のヘリコプターから撮影した。

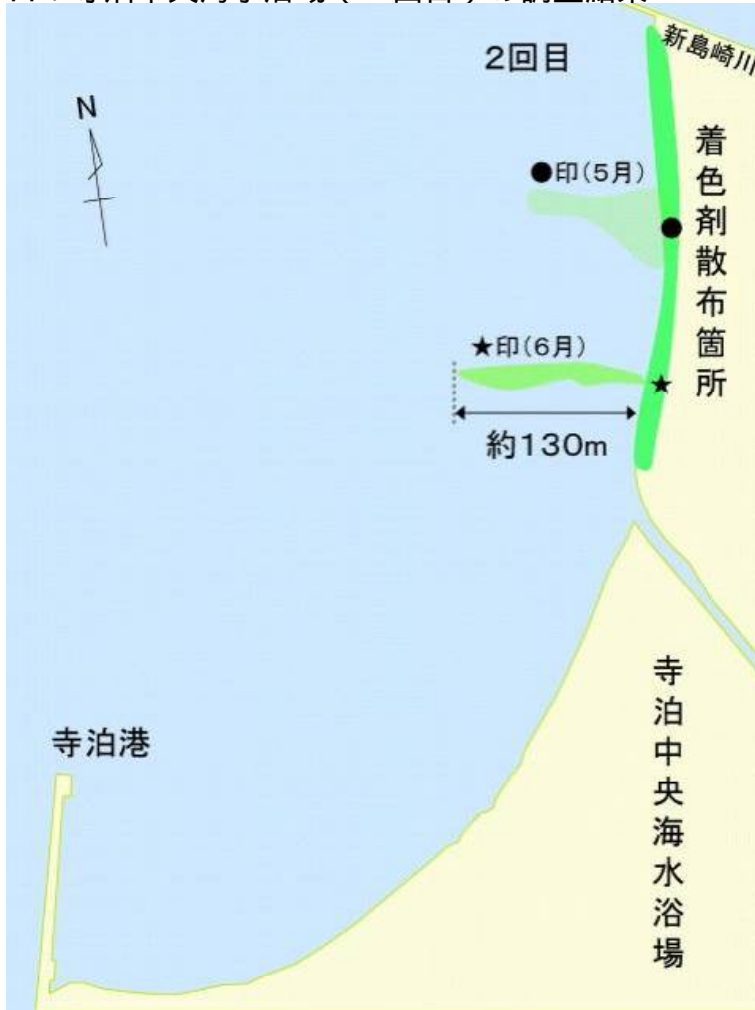
第2回目着色剤投入（図10）

1箇所で離岸流が観測された。（印）
