石川県西海岸（権現森海水浴場付近）流況調査  
報 告 書

平成 2 2 年 5 月、6 月

第九管区海上保安本部

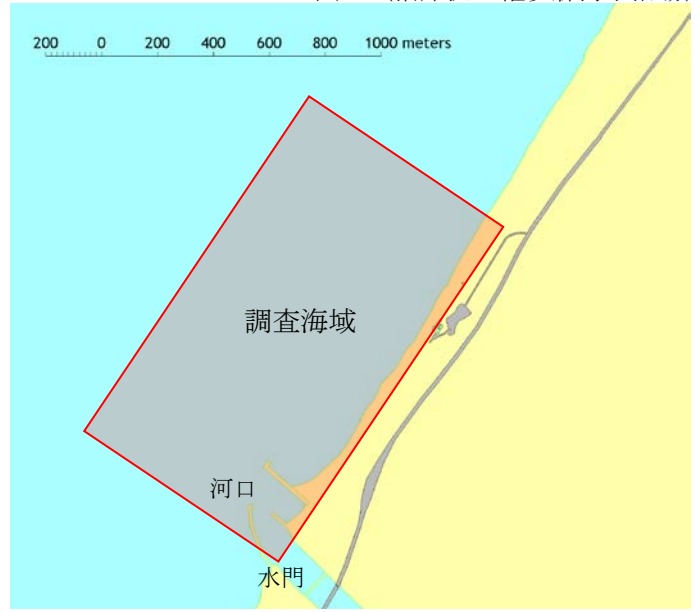
図2 (沿岸流 権現森海水浴場)

P3の「図2」参照

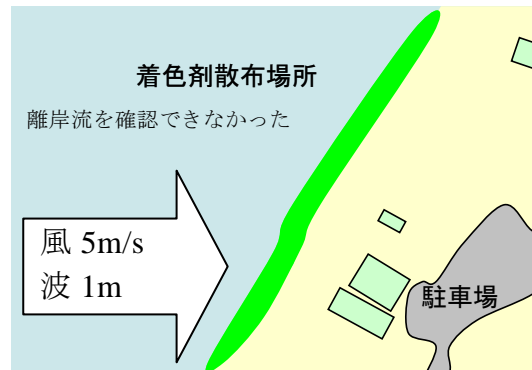
図15-2（6月23日 調査海域全域）

イ 5月26日午前、6月23日午後及び6月25日午前の3日間、権現森海水浴場付近において調査を行った。調査結果を図15-1～図15-3に示す。

ニ 6月23日は、離岸流を確認できなかった。

※赤矢印：着色剤の移動方向  
赤文字記載の速力：着色剤の移動速力  
赤文字記載の距離：着色剤の移動距離

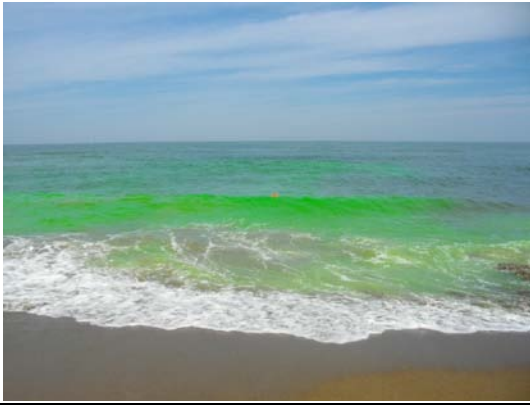
3

### 着色剤漂流開始後10分

着色剤は、徐々に向きを西方（写真左）に変え、漂流開始後、約10分で約100m流された。  
流速は約0.2m/sと推測される。
