新潟県沿岸部（島見浜海水浴場付近）流況調査  
報 告 書

平成22年6月

第九管区海上保安本部

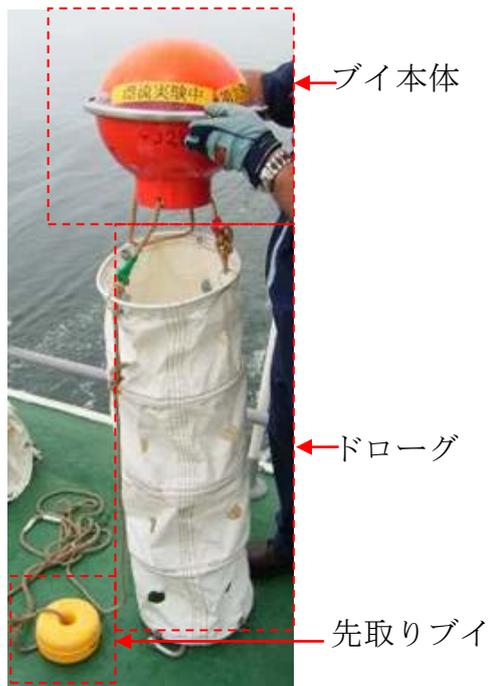
写真1 (ブイの一式)

ドローグ及び先取りブイ付きDGPS内蔵型漂流ブイ（以下「漂流ブイ」という）を島見浜海水浴場沖合において漂流させ、沿岸付近の流路及び流速の調査を行った。

漂流ブイ一式の連結状態及び漂流状態を写真1及び写真2に示す。

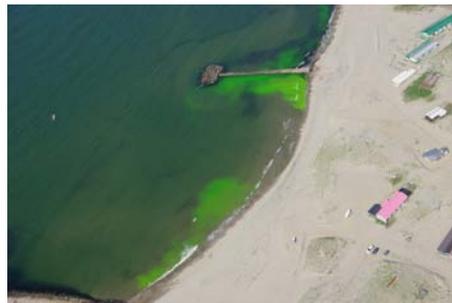
写真3 (着色剤の漂流状態)

島見浜海水浴場の前面海域において、海水浴場海岸から着色剤を広範囲に散布し、着色剤が流れる様子をヘリコプターにより上空からデジタルカメラ及びビデオカメラで撮影した。

着色剤が漂流する様子を写真3に示す。

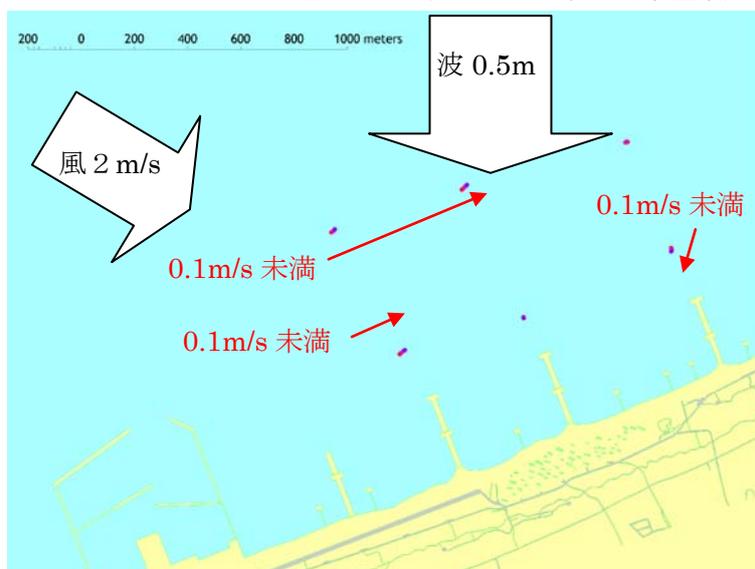
図3-1 (6月1日 調査海域全域)

ハ 6月1日は流れが0.1m/s未満と弱く、東流と南西流が入り交じる安定しない流れを観測した。

※赤矢印：漂流ブイの移動方向  
赤文字記載の速力：漂流ブイの移動速力  
(移動方向及び移動速力は、後述への値を使用)

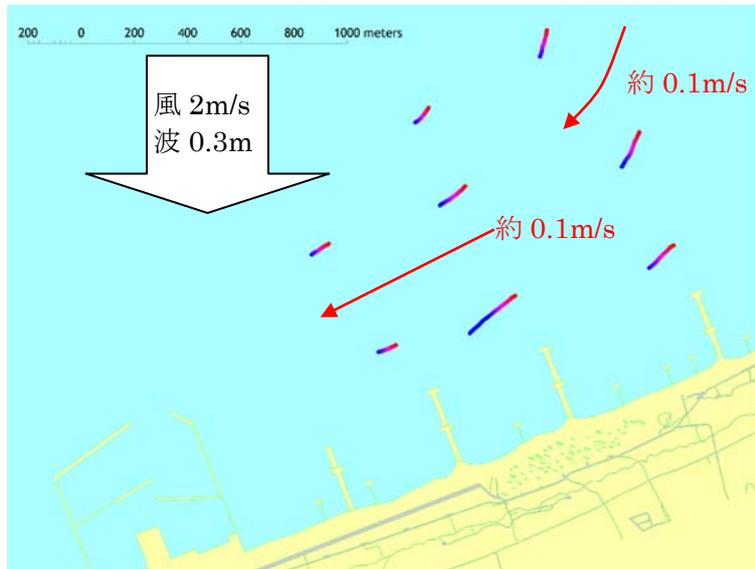
図3-2 (6月2日 調査海域全域)

ニ 6月2日は約0.1m/sの南西流又は西流を観測した。

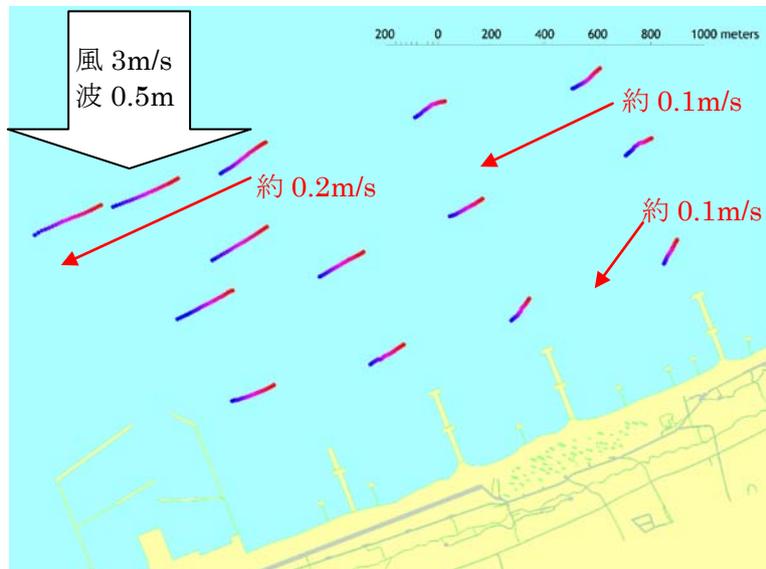
図3-3 (6月3日 調査海域全域)

ホ 6月3日は沖合で約0.2m/sの比較的強い西流を観測し、それ以外の海域は、約0.1m/sの南西流又は西流を観測した。

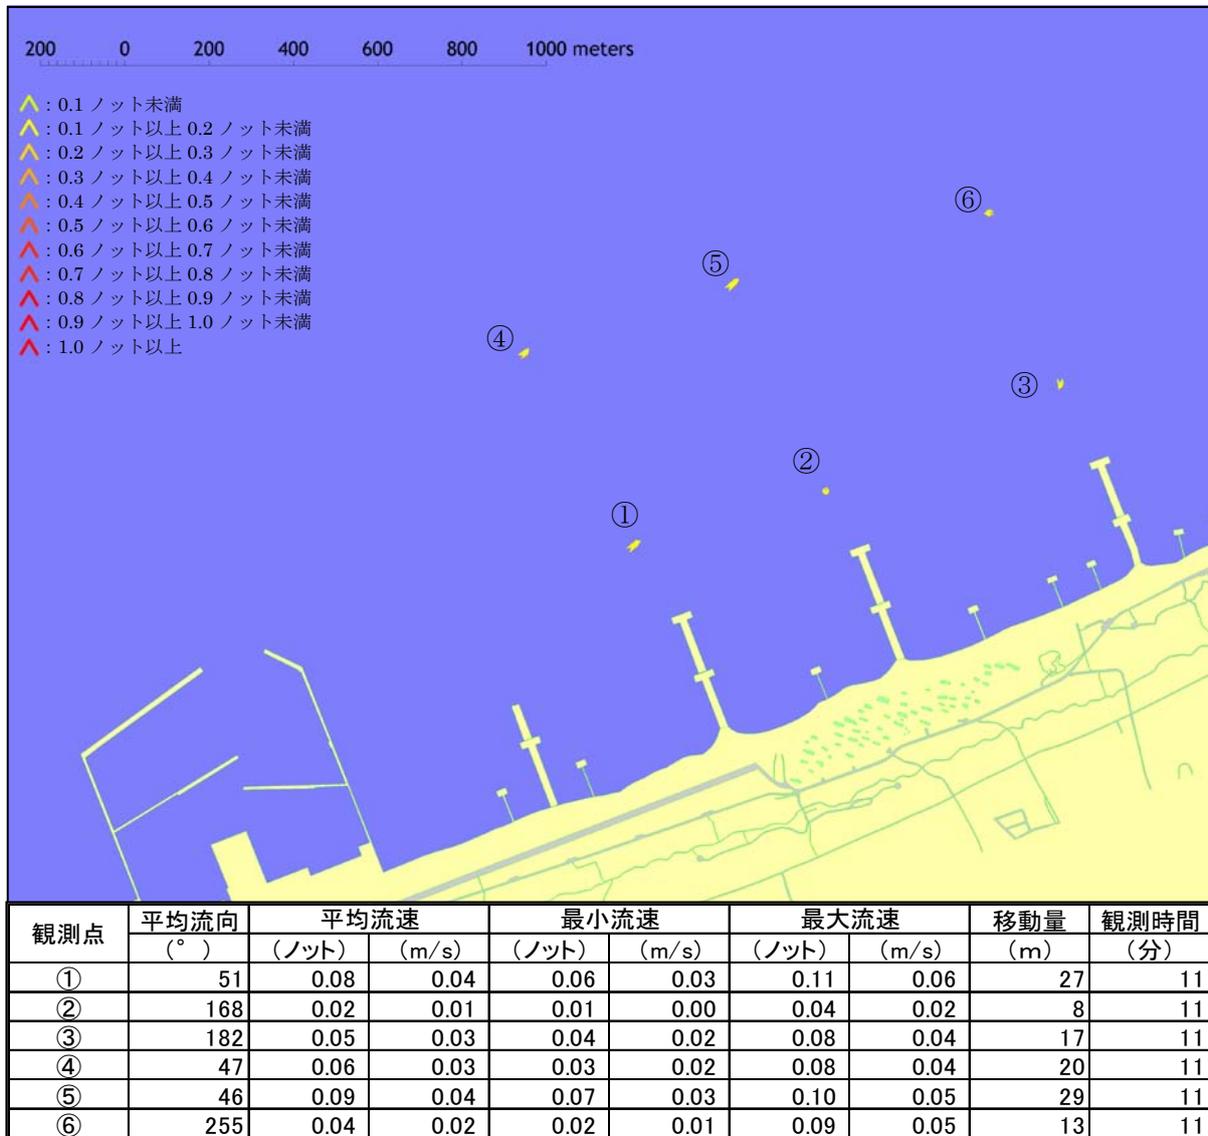
図4-1 (6月1日 実測値)

漂流ブイの観測結果から求めた実際に流れた流向・流速（以下、「実測値」という。）を図4-1～図5-3に示す。

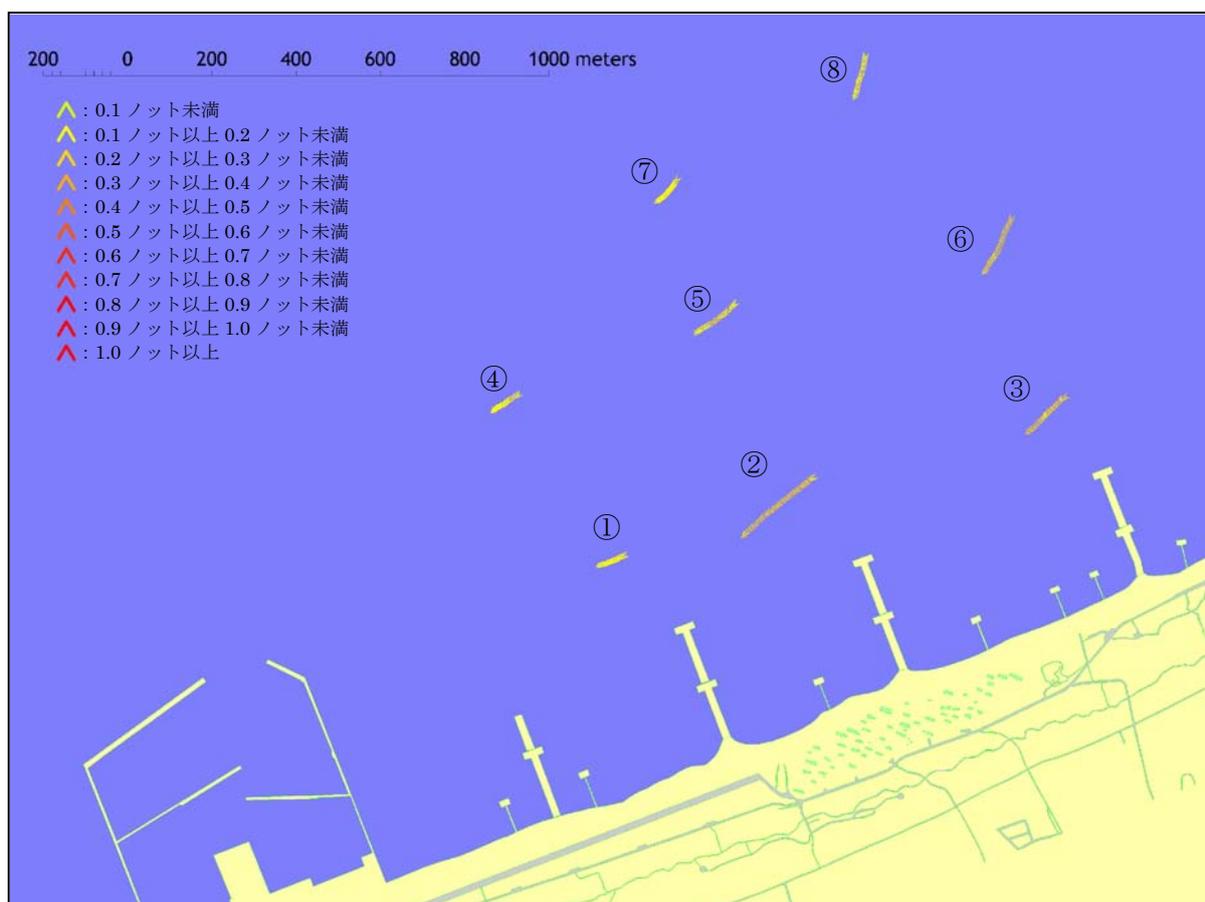
図4-2 (6月2日 実測値)

観測点	平均流向	平均流速		最小流速		最大流速		移動量 (m)	観測時間 (分)
	(°)	(ノット)	(m/s)	(ノット)	(m/s)	(ノット)	(m/s)		
①	249	0.12	0.06	0.05	0.03	0.17	0.09	75	21
②	230	0.22	0.12	0.18	0.09	0.26	0.13	229	33
③	228	0.21	0.11	0.18	0.09	0.25	0.13	133	20
④	237	0.12	0.06	0.07	0.04	0.20	0.10	79	21
⑤	232	0.19	0.10	0.14	0.07	0.24	0.12	126	22
⑥	206	0.22	0.11	0.13	0.07	0.25	0.13	152	23
⑦	234	0.14	0.07	0.05	0.02	0.26	0.13	195	20
⑧	195	0.17	0.09	0.10	0.05	0.22	0.11	108	20

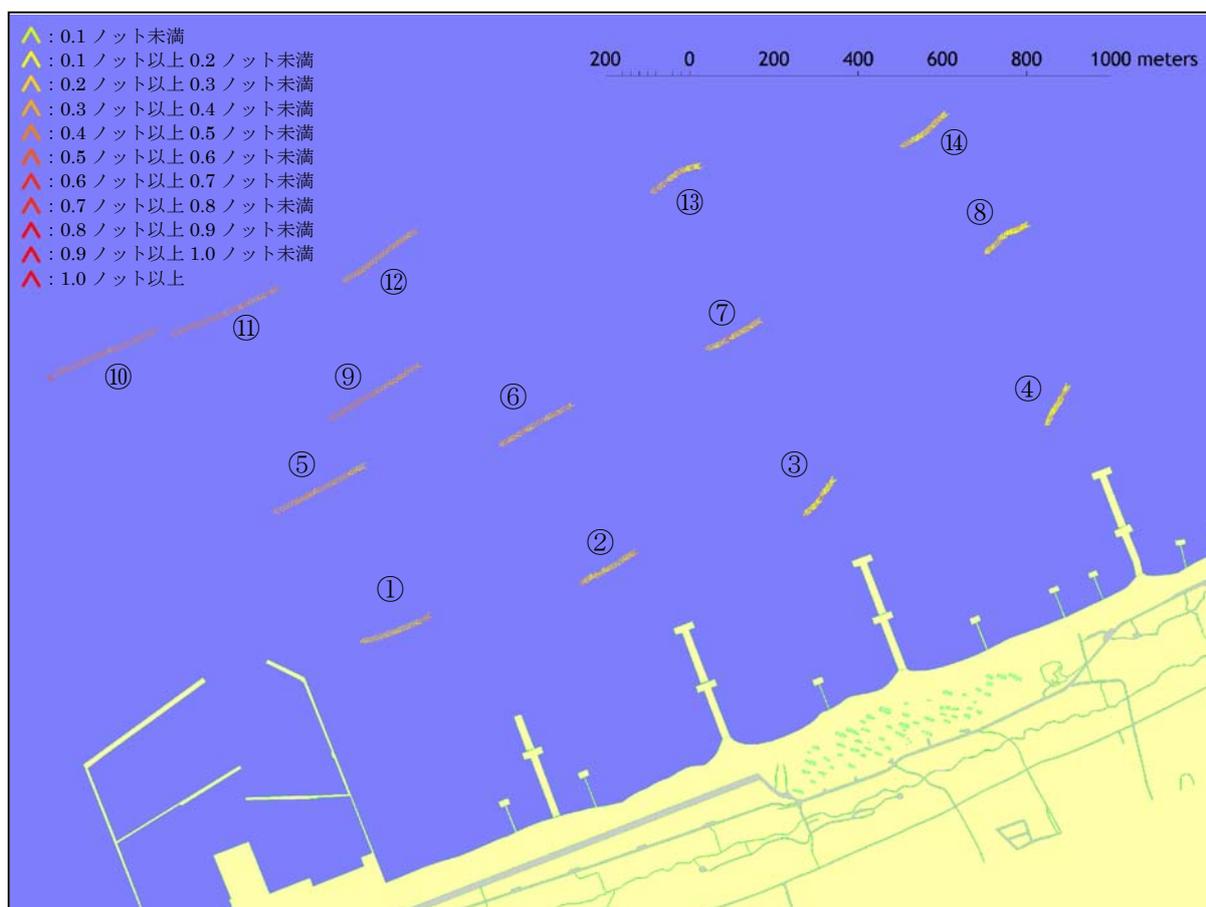
図4-3 (6月3日 実測値)

観測点	平均流向	平均流速		最小流速		最大流速		移動量 (m)	観測時間 (分)
	(°)	(ノット)	(m/s)	(ノット)	(m/s)	(ノット)	(m/s)		
①	249	0.27	0.14	0.23	0.12	0.36	0.19	177	21
②	239	0.25	0.13	0.17	0.09	0.33	0.17	160	21
③	219	0.18	0.09	0.09	0.05	0.33	0.17	118	21
④	209	0.17	0.09	0.11	0.06	0.32	0.16	110	21
⑤	243	0.32	0.16	0.27	0.14	0.39	0.20	244	25
⑥	241	0.31	0.16	0.24	0.12	0.38	0.20	198	21
⑦	242	0.23	0.12	0.01	0.01	0.40	0.21	148	21
⑧	236	0.17	0.09	0.10	0.05	0.23	0.12	125	24
⑨	238	0.39	0.20	0.34	0.17	0.43	0.22	252	21
⑩	243	0.47	0.24	0.36	0.19	0.53	0.27	131	21
⑪	246	0.41	0.21	0.38	0.20	0.46	0.23	280	22
⑫	236	0.33	0.17	0.29	0.15	0.35	0.18	215	21
⑬	242	0.21	0.11	0.06	0.03	0.37	0.19	139	21
⑭	233	0.20	0.10	0.15	0.08	0.29	0.15	136	22

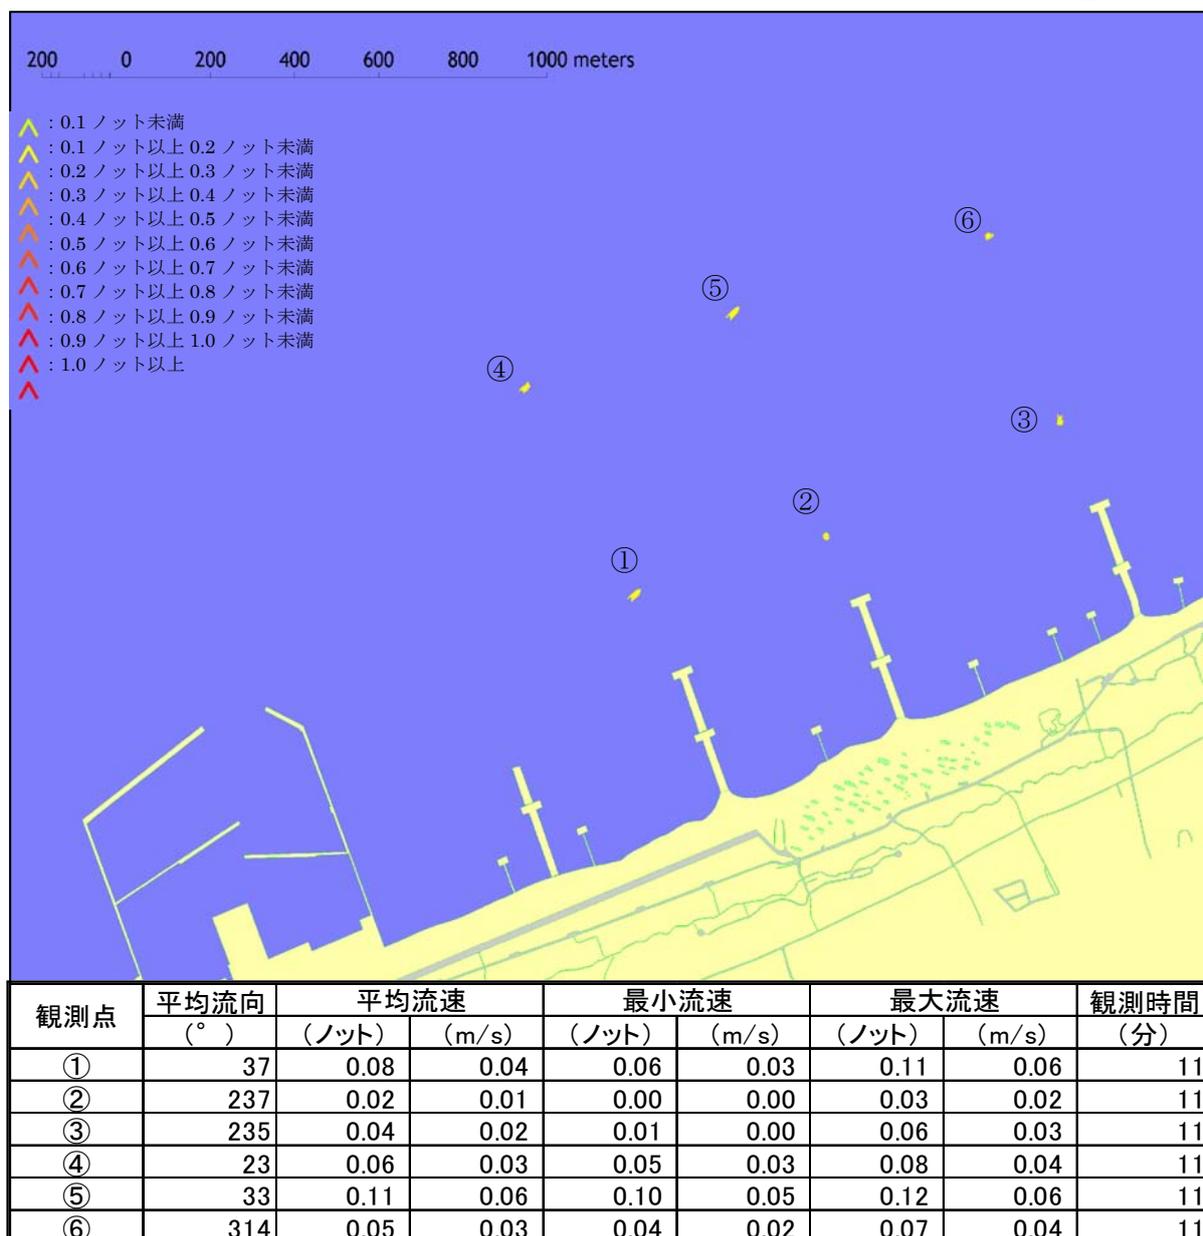
図 5 - 1 (6月1日 表層流)

$$D(\text{表層流}) = V(\text{実測値}) - U(\text{風圧流})$$

ハ 表層流  
表層流を図 5 - 1 ~ 図 5 - 3 に示す。

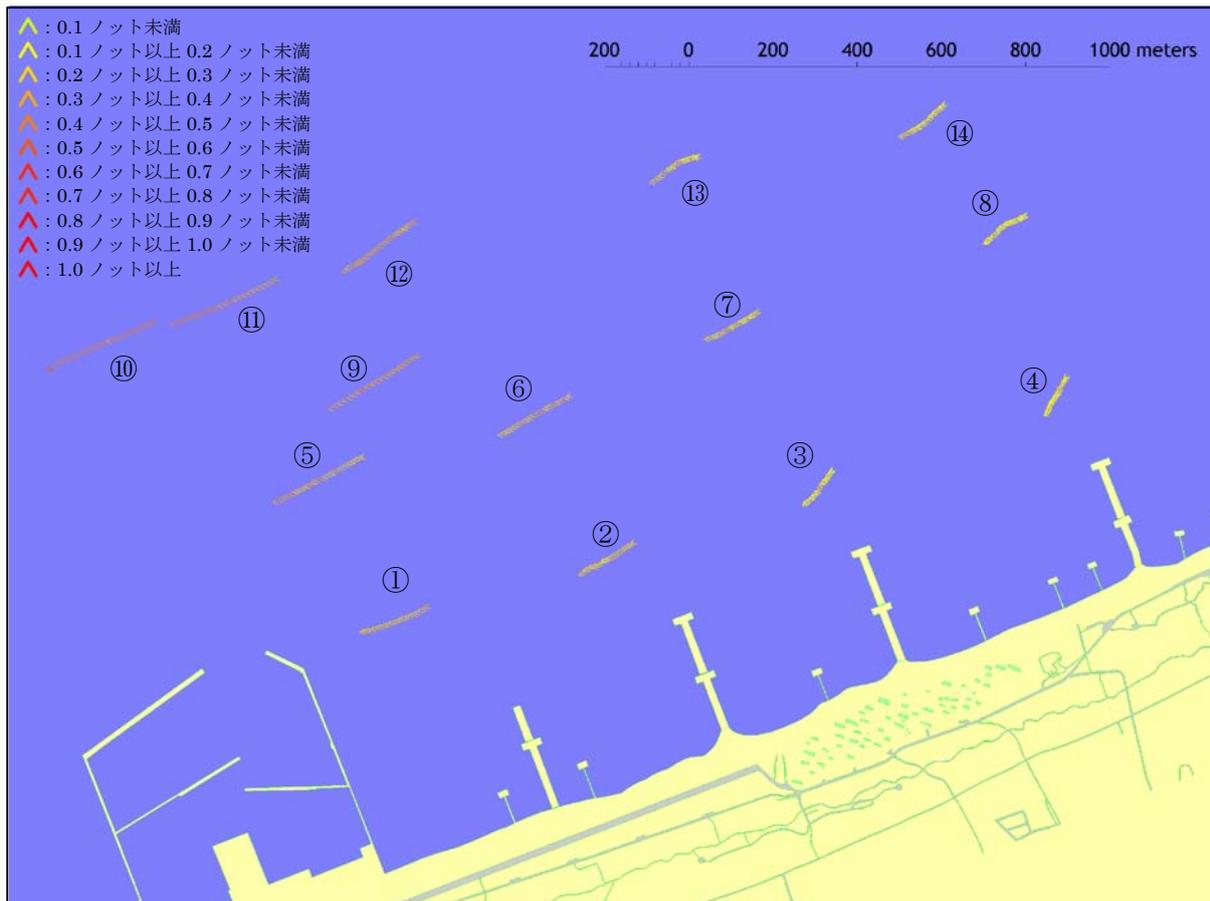
図 5-3 (6月3日 表層流)

観測点	平均流向	平均流速		最小流速		最大流速		観測時間
	(°)	(ノット)	(m/s)	(ノット)	(m/s)	(ノット)	(m/s)	
①	259	0.26	0.13	0.22	0.12	0.33	0.17	21
②	248	0.23	0.12	0.14	0.07	0.30	0.15	21
③	232	0.15	0.08	0.08	0.04	0.28	0.15	21
④	201	0.14	0.07	0.09	0.04	0.29	0.15	21
⑤	250	0.30	0.15	0.25	0.13	0.37	0.19	25
⑥	249	0.29	0.15	0.22	0.11	0.36	0.18	21
⑦	250	0.22	0.11	0.03	0.02	0.39	0.20	21
⑧	244	0.14	0.07	0.09	0.04	0.20	0.10	24
⑨	246	0.36	0.19	0.31	0.16	0.40	0.21	21
⑩	253	0.45	0.23	0.37	0.19	0.52	0.27	21
⑪	255	0.39	0.20	0.36	0.18	0.44	0.23	22
⑫	242	0.31	0.16	0.27	0.14	0.33	0.17	21
⑬	253	0.20	0.10	0.10	0.05	0.34	0.18	21
⑭	246	0.18	0.09	0.13	0.07	0.27	0.14	22

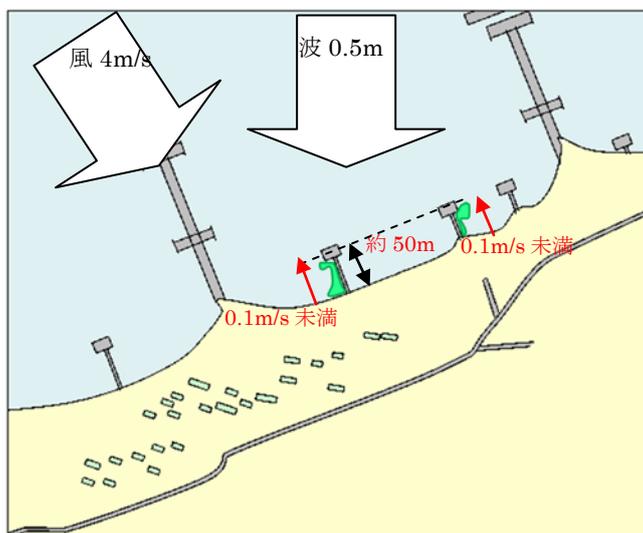
図6-1 (6月1日 調査海域全域)

ハ 6月1日は、突堤に沿った離岸流を2カ所で確認した。流速は0.1 m/s未満で、海岸から沖へ約50mまで流れた。

※赤矢印：着色剤の移動方向  
赤文字記載の速力：着色剤の移動速力  
赤文字記載の距離：着色剤の移動距離

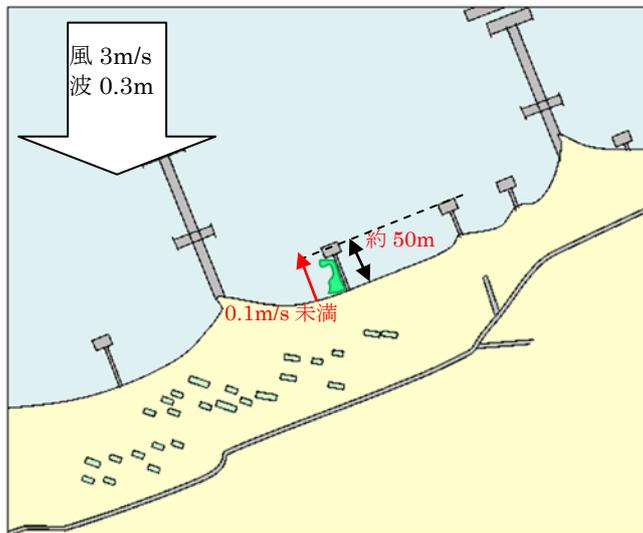
図6-1 (6月2日 調査海域全域)

ニ 6月2日は、6月1日に離岸流を確認したうちの西側の1カ所で、離岸流を確認した。離岸流の流速や長さも6月1日と同様であった。

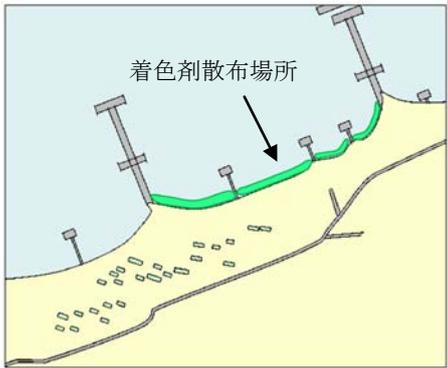
<p>1</p>

<p><b>着色剤による調査開始</b></p> <p>離岸流発生箇所の確認のため沿岸部において帯状に着色剤を散布した。 当日は、風が北西約4 m/sで、波は穏やかな状態(波高約0.5 m)であった。</p>
<p>2</p>

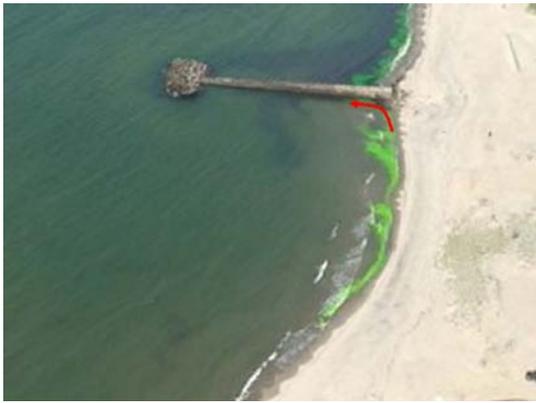
<p><b>着色剤散布後2分</b></p> <p>着色剤は、突堤(写真手前側)に沿って沖に約10 m流されており、流速は約0.1 m/sと推測される。</p>
<p>3</p>

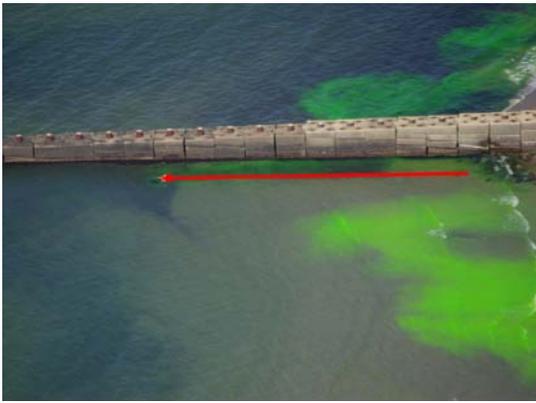
<p><b>着色剤散布後9分</b></p> <p>着色剤は、沖に約24 m流されており、流速は0.1 m/s未満のごく弱い流れと推測される。</p>
<p>4</p>

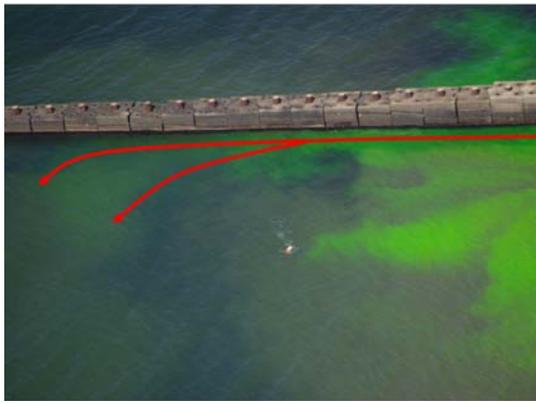
<p><b>着色剤散布後約16分</b></p> <p>着色剤は、沖に約40 m流されており、流速は0.1 m/s未満のごく弱い流れと推測される。</p>

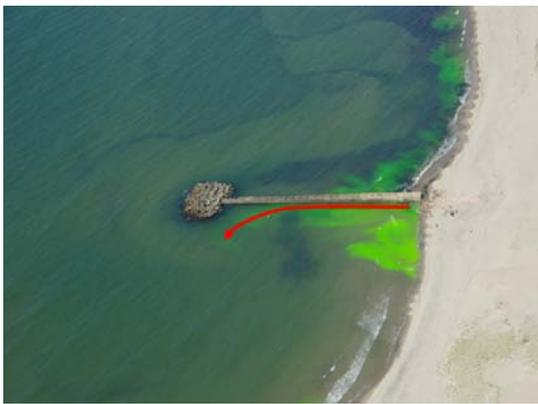
5

<p><b>着色剤散布後 21分</b></p> <p>着色剤は、沖に約50m沖へ流れ、突堤の先端まで流された。流速は0.1m/s未満のごく弱い流れと推測される。</p>
6

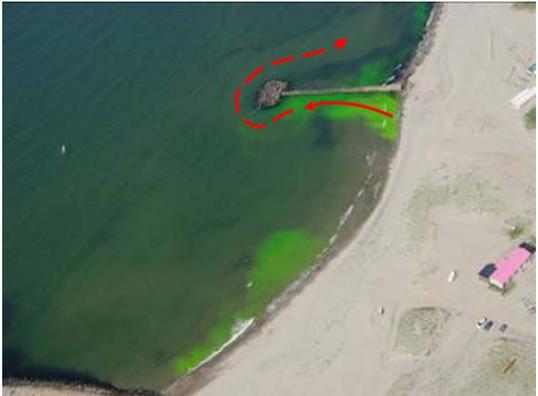
<p><b>着色剤散布後 30分</b></p> <p>着色剤は、突堤の先端まで流された後、赤破線の矢印方向へ陸に向きを変えて流された。</p>

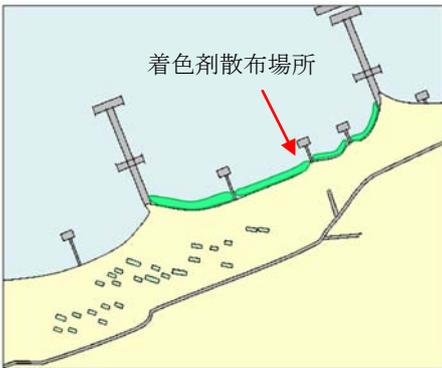
1

<p><b>着色剤による調査開始</b></p> <p>離岸流発生箇所の確認のため沿岸部において帯状に着色剤を散布した。 当日は、風が北西約4m/sで、波は穏やかな状態（波高約0.5m）であった。</p>
2

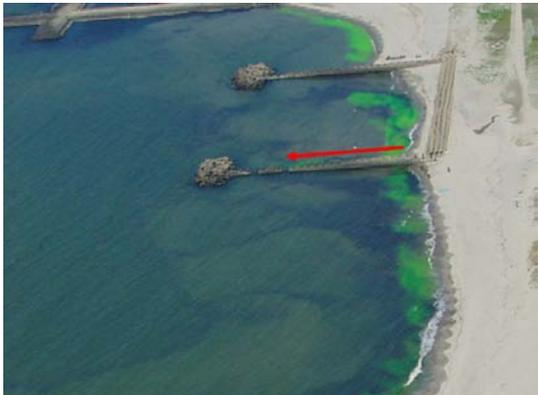
<p><b>着色剤散布後 16分</b></p> <p>着色剤は、突堤（写真奥側）に沿って沖に約34m流されており、流速は0.1m/s未満のごく弱い流れと推測される。</p>

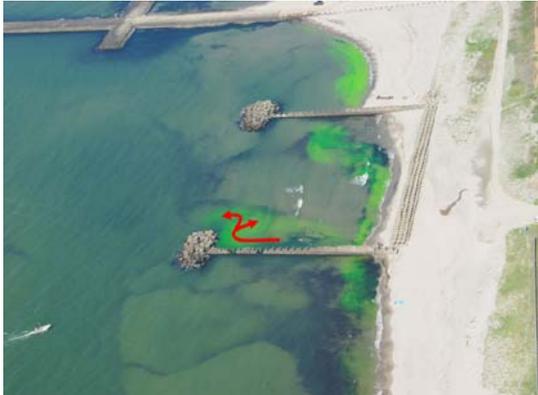
<p><b>着色剤散布後 3 3 分</b></p> <p>着色剤は、突堤の先端まで流された後、更に沖に流される流れと、陸へ向かう流れが確認できた。</p>
---	---	--

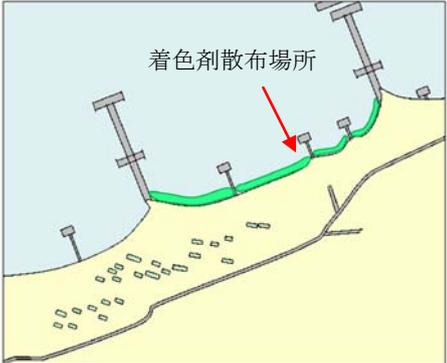
1

<p><b>着色剤による調査開始</b></p> <p>離岸流発生箇所の確認のため沿岸部において帯状に着色剤を散布した。 当日は、風が北約 3 m/s で、波は穏やかな状態 (波高約 0. 3 m) であった。</p>
2

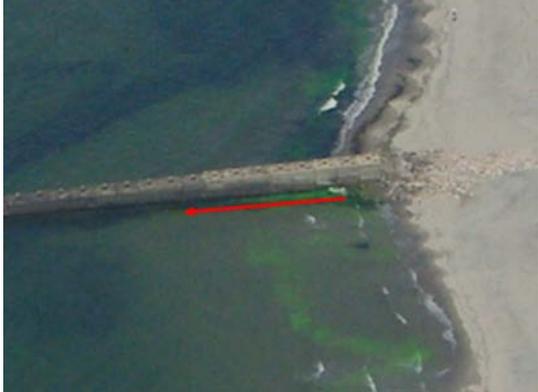
<p><b>着色剤散布後 3 分</b></p> <p>着色剤は、突堤 (写真手前側) に沿って沖に約 1 4 m 流されており、流速は約 0. 1 m/s と推測される。</p>
3

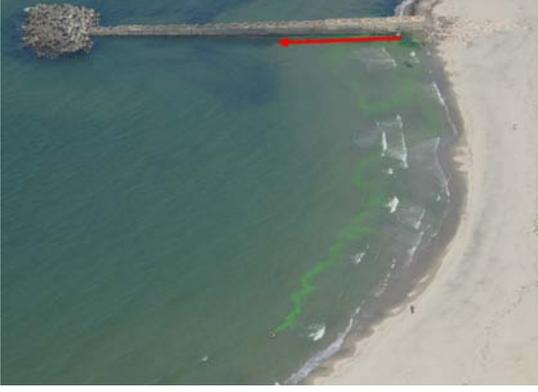
<p><b>着色剤散布後 4 分</b></p> <p>着色剤は、沖に約 2 0 m 流されており、流速は約 0. 1 m/s と推測される。</p>

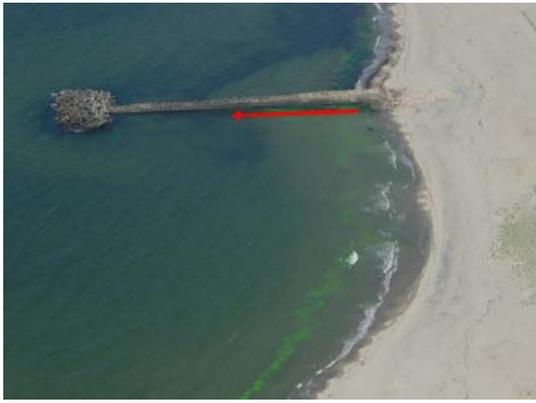
4

<p><b>着色剤散布後5分</b></p> <p>着色剤が沖に約24m流されており、流速は約0.1m/sと推測される。</p>
5

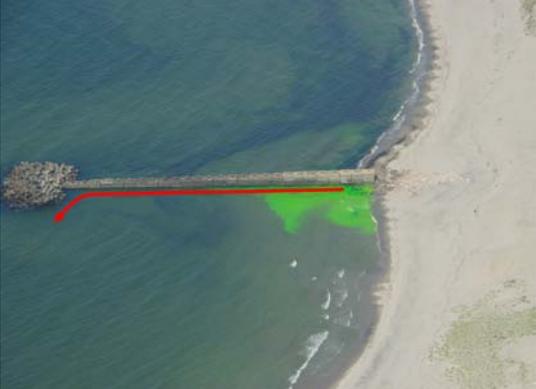
<p><b>着色剤散布後16分</b></p> <p>着色剤は、沖に約50m流されており、流速は0.1m/s未満のごく弱い流れと推測される。</p>
