新潟県沿岸域（角田浜海水浴場付近）流況調査
報 告 書

平成23年6月 - 7月

第九管区海上保安本部

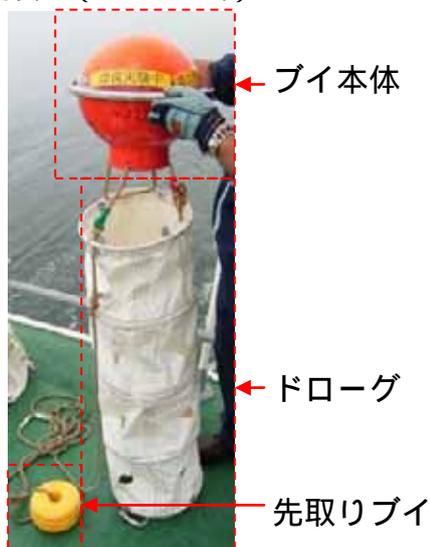
写真1（ブイの一式）

漂流ブイ一式の連結状態及び漂流状態を写真1及び写真2に示す。

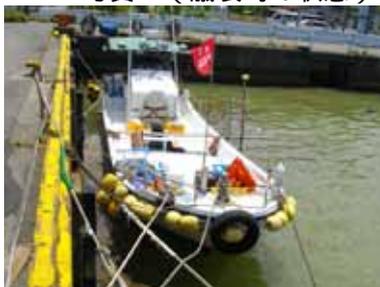
写真3（艀装時の状態）

また、超音波流速計（以下「WH-ADCP」という）を用船の舷に取り付けて、航走観測により調査を行った。艀装時及び観測時の状態を写真3及び写真4に示す。

WH-ADCPの設定は安定したデータを取得するため層厚1m及びブランク距離1mとし、トランスジューサーは航走により発生する泡の影響をおさえるため海面より1m沈めて、観測第1層は海面下3mとした。

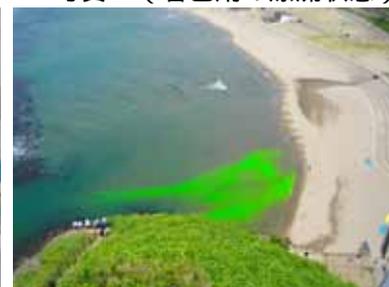
写真5（着色剤の漂流状態）

角田浜海水浴場海浜域において、海岸から着色剤を広範囲に散布し、着色剤が流される様子を角田岬灯台からデジタルカメラ及びビデオカメラで撮影した。

着色剤が漂流する様子を写真5に示す。

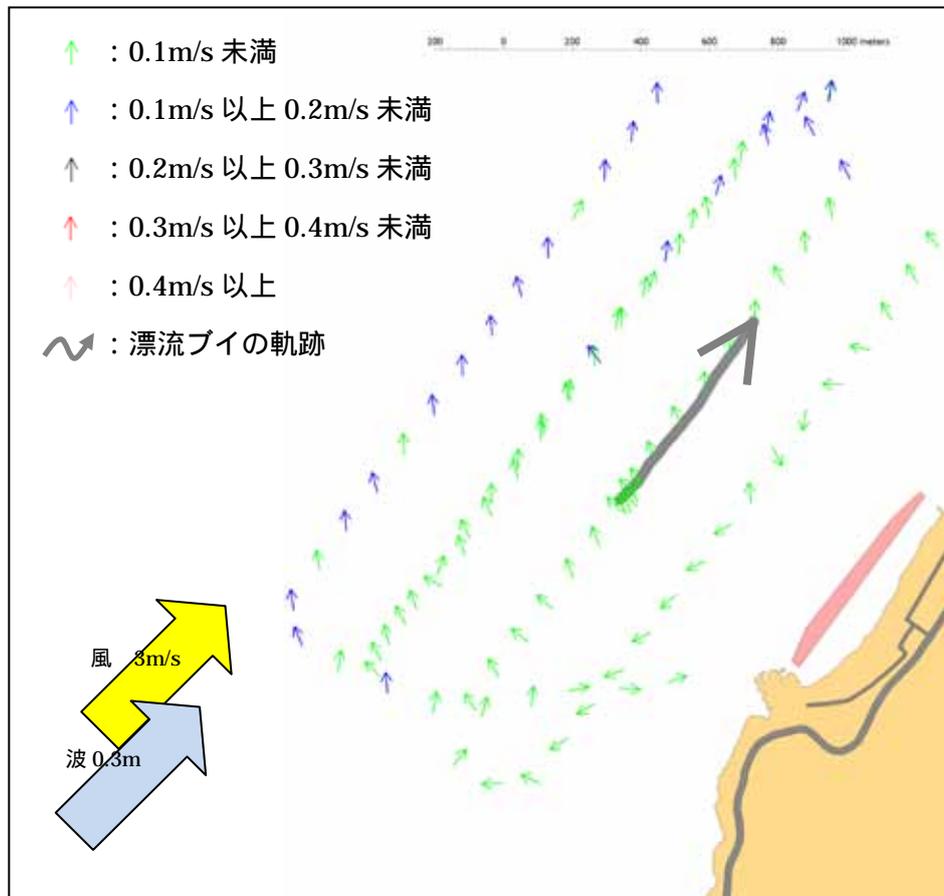
図3 (6月21日)

イ 6月21日、角田浜海水浴場沿岸域において、WH-ADCP及び漂流ブイを使用した調査を行った。調査結果を図3に示す。

ハ WH-ADCPを使用した調査において、沖合では約0.1 m/sの北流を観測したが、岸に近い海域では、流向が安定せず、0.1 m/s未滿の弱い流れであった。

ニ 漂流ブイを使用した調査において、後述で求めた表層流は約0.1 m/sの北東流であり、WH-ADCPの流向と一致しなかった。

これは、流速が0.1 m/s未滿の弱い流れであることから、WH-ADCPの測定能力の限界と観測層の違い(観測層は、WH-ADCPが海面下3mで、漂流ブイは海面下1m)及び漂流ブイが受ける波の影響が考えられる。

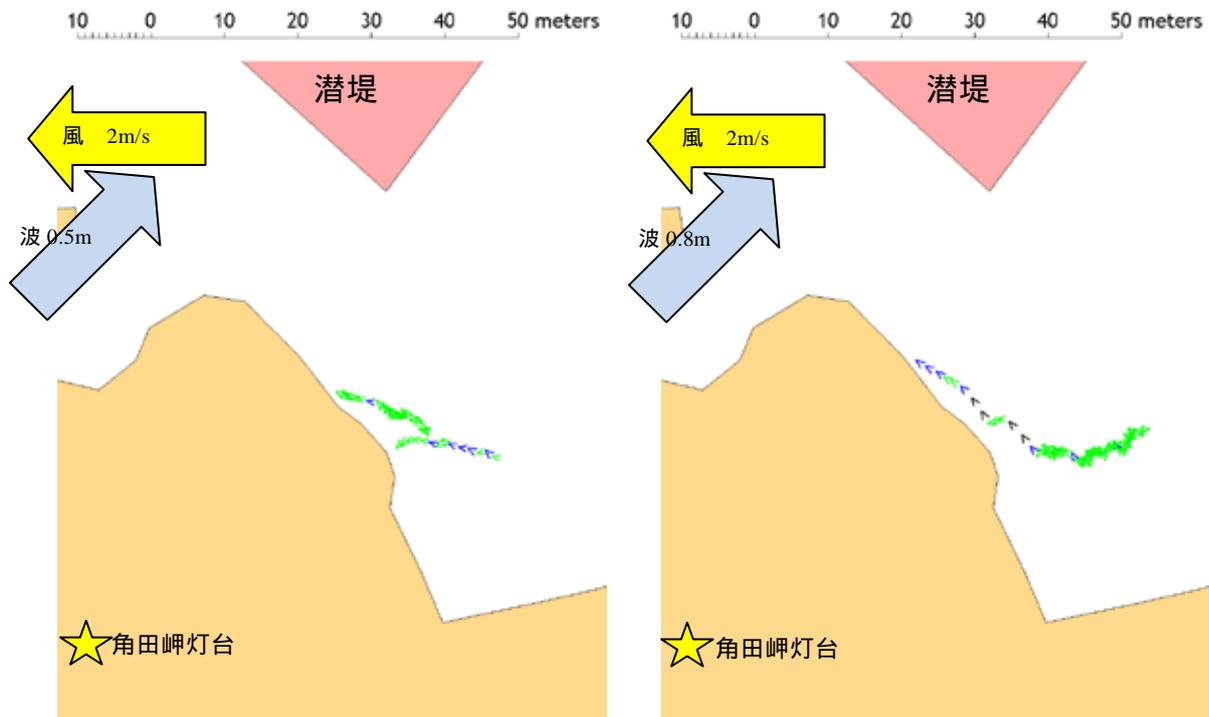
図4-2 (7月5日)

イ 6月22日と7月5日の2日間、角田浜海水浴場海浜域において調査を行った。調査結果を図4-1及び図4-2に示す。

結果、岸に沿った0.1 m/s未満の北西流を観測した。

は、投入直後に0.1 m/s前後の西流を観測したが、岸に近づくにつれ次第に弱くなった。

は、投入直後から観測終了まで0.1 m/s未満の弱い流れであった。

投入直後は、0.1 m/s未満の西流を観測した。岸に近づいた後は、0.1 m/s以上の北西流を観測した。

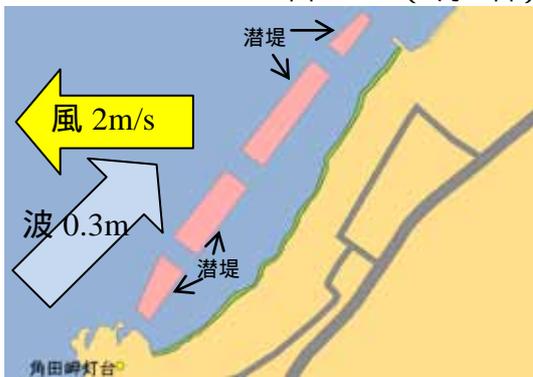
図5-1（6月21日）

イ 6月21日午後、6月22日午後及び7月5日午前の3日間、角田浜海水浴場海浜域において調査を行った。調査結果を図5-1～図5-3に示す。

ハ 6月21日は、離岸流が確認できなかったが、6月22日及び7月5日は、ほぼ同じ場所で離岸流が確認でき、流速は約0.1～0.3 m/sで、海岸から沖へ40～80 mまで流れた。

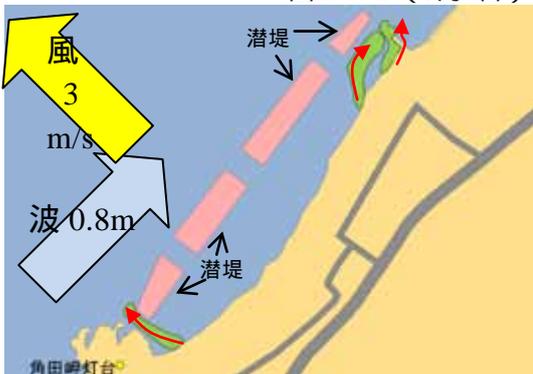
図5-3（7月5日）

赤矢印：着色剤の移動方向

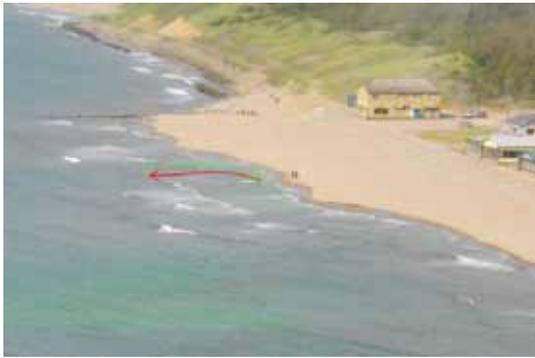
4

<p>着色剤散布後約3分</p> <p>着色剤は、約10m沖へ流れた(赤線の矢印)。 離岸流は、海岸線の凸部より発生していた。</p>
5

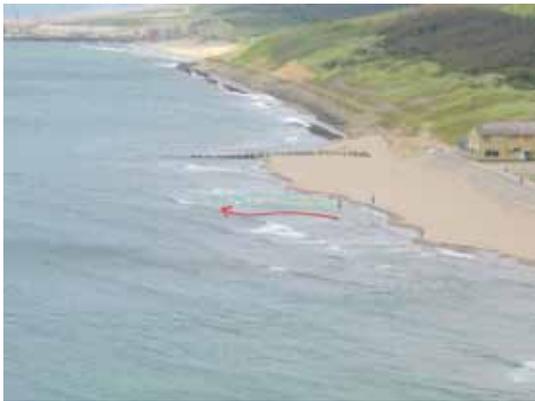
<p>着色剤散布後約5分</p> <p>着色剤は約20m沖へ流れた後、右(写真上方)に向きを変え流れた(赤線の矢印)。 流速は、平均約0.07m/sと推測される。</p>

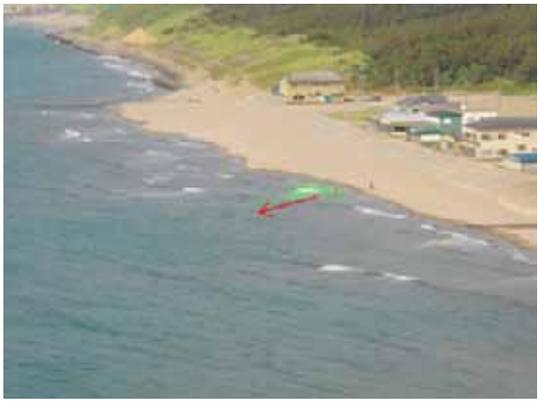
3

<p>着色剤散布後約 2 分</p> <p>着色剤は、約 15 m 沖へ流れた（赤線の矢印）。</p>
4

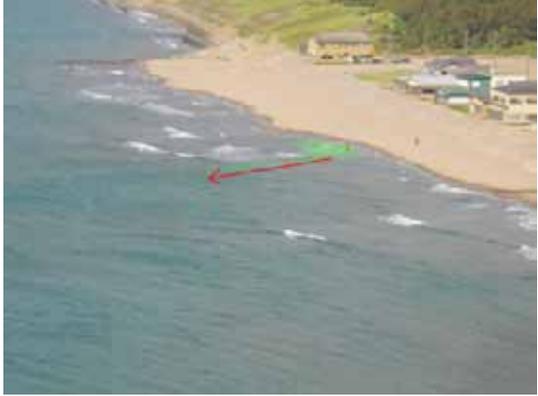
<p>着色剤散布後約 3 分</p> <p>着色剤は、約 30 m 沖へ流れた（赤線の矢印）。 流速は、約 0.25 m/s と推測される。</p>
5

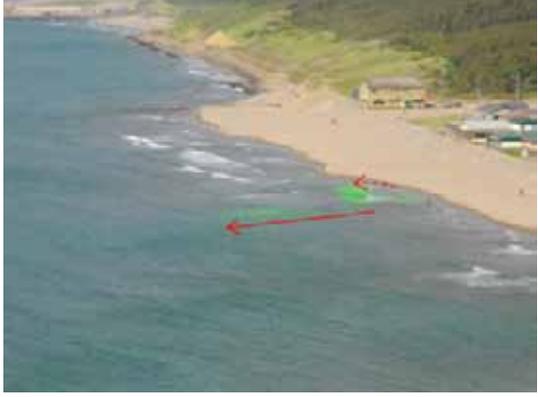
<p>着色剤散布後約 5 分</p> <p>着色剤は、約 40 m 沖へ流れた（赤線の矢印）。 また、海岸線に沿った並岸流も確認できた（赤破線の矢印）。</p>
6

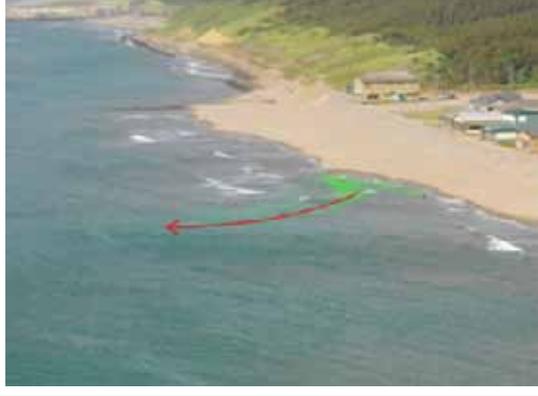
<p>着色剤散布後約 7 分</p> <p>着色剤は、約 50 m 沖へ流れ、それ以上遠くへ流れ出すことは確認できなかった（赤線の矢印）。 流速は、平均約 0.12 m/s と推測される。 離岸流は、白波の立っていない場所で確認できた。</p>

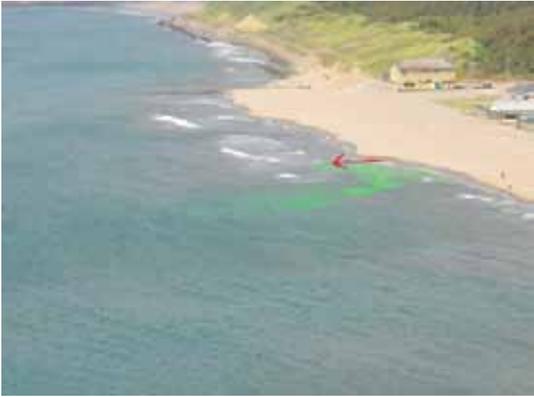
7

<p>着色剤散布後約 1 1 分</p> <p>5.で枝分かれした流れが、沖へ流れた（赤線の矢印）。 離岸流が海岸線の凸部で確認できた。</p>
8

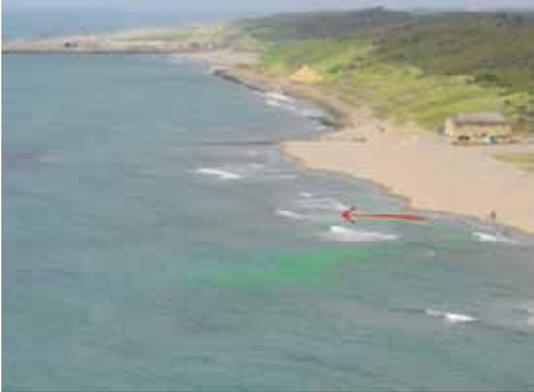
<p>着色剤散布後約 1 3 分</p> <p>7.の流れは、約 2 0 m 沖へ流れ、それ以上遠くへ流れ出すことは確認できなかった（赤線の矢印）。 流速は、平均約 0 . 1 1 m / s と推測される。</p>
9

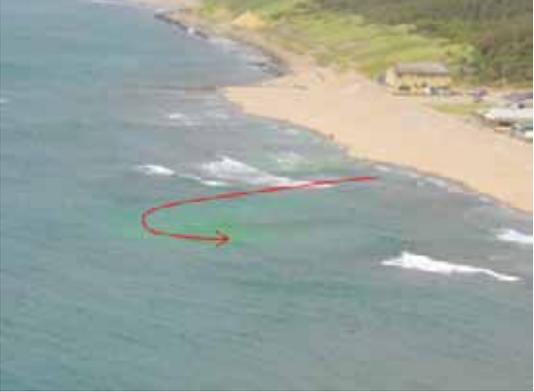
<p>着色剤散布後約 1 7 分</p> <p>6.で流れが止まった後、岸側に戻っていく向岸流が確認できた（赤線の矢印）。 向岸流を約 1 5 m 確認したが、その先は確認できなかった。</p>

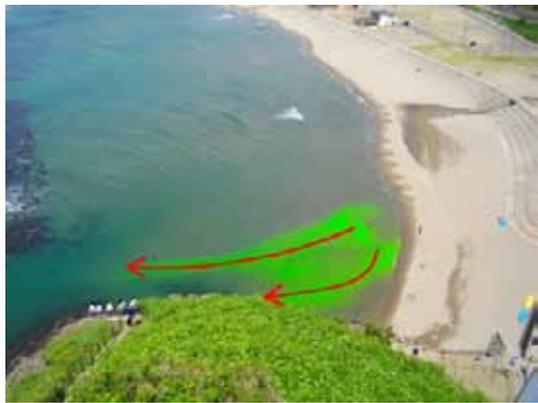
6

<p>着色剤散布後約 12分</p> <p>着色剤は、約 40 m 沖へ流れた（赤線の矢印）。 岸に沿って流れる離岸流が確認できた（写真下側の流れ）。</p>
7

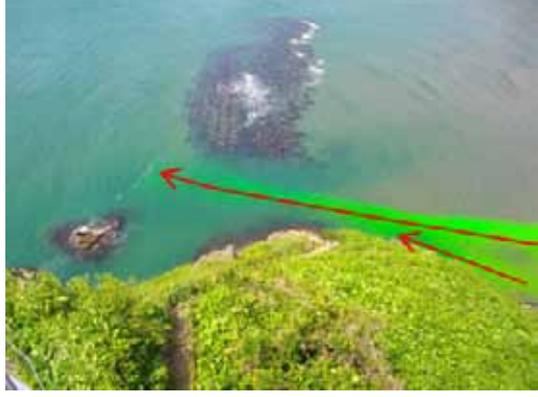
<p>着色剤散布後約 18分</p> <p>着色剤は、約 70 m 沖へ流れ、それ以上遠くへ流れ出すことは確認できなかった（赤線の矢印）。 流速は、平均約 0.06 m/s と推測される。 離岸流が、人工構造物（潜堤）の付近で確認できた。</p>
9

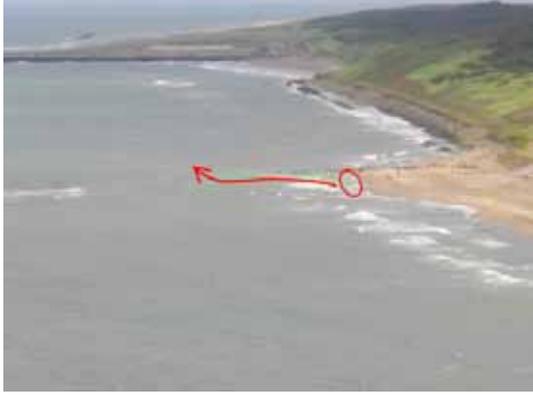
<p>着色剤散布後約 8 分</p> <p>突堤に沿った流れを確認するため、着色剤を再度散布した（赤丸付近）。海岸線に平行に流れた後、突堤に沿って沖へ約 40 m 流れた。流速は、平均約 0.08 m/s と推測される。離岸流が、人工構造物の付近で確認できた。</p>

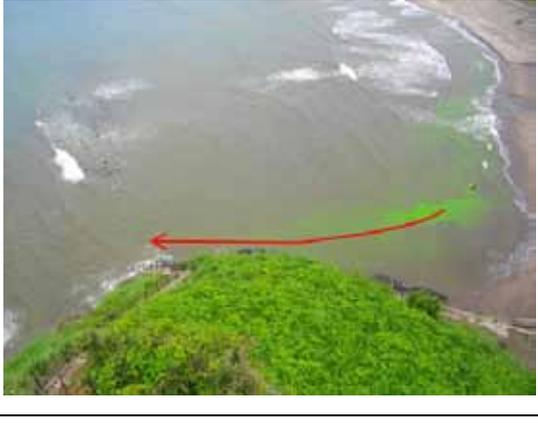
<p>着色剤散布後約 4 分</p> <p>着色剤は、約 55 m 沖へ流れた（赤線の矢印） 流速は、約 0.33 m / s と推測される。</p>
6

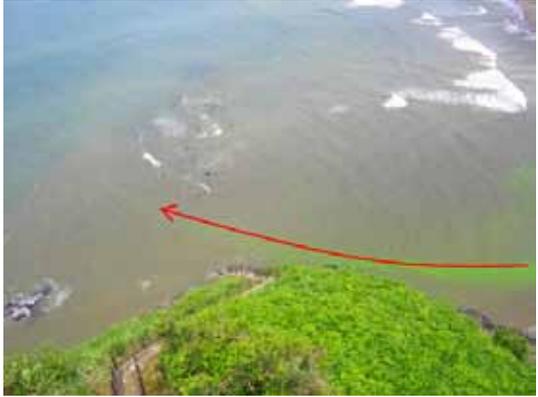
7

An aerial photograph of a river. A red arrow points from the right side of the frame towards a specific area in the water, which appears to be the location of a dye dispersion. The riverbank in the foreground is covered in green grass.	<p>着色剤散布後約5分30秒</p> <p>着色剤は、約75m沖へ流れ、それ以上遠くへ流れ出すことは確認できなかった（赤線の矢印）。</p> <p>流速は、平均約0.23m/sと推測される。</p> <p>この離岸流が、人工構造物（潜堤）の付近で確認できた。</p>
---	--	---
