新潟県沿岸域（両津湾付近）流況調査
報 告 書

平成23年10月

第九管区海上保安本部

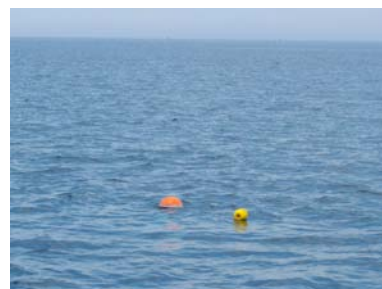
写真2（ブイの漂流状態）

ドローグ及び先取りブイ付きオーブコム衛星通信型漂流ブイ（以下、「オーブコムブイ」という）またはドローグ及び先取りブイ付きDGPS内蔵型漂流ブイ（以下、「DGPSブイ」という）を両津湾付近において漂流させ、流路及び流速の調査を行った。

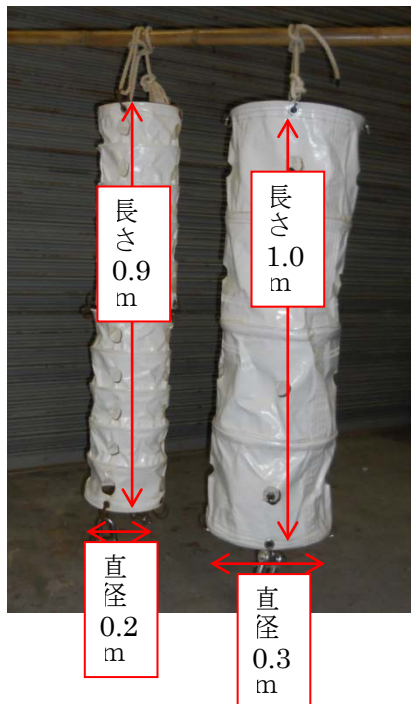
写真3-1（ドロッグ）

ドロッグの形状を写真3-1～写真3-2に示す。

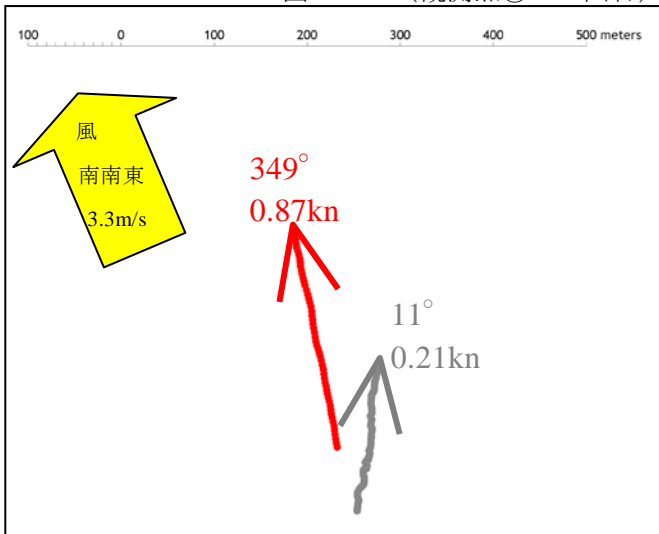
図8-1（観測点② 1回目）

断面積比の算出結果を表5に、巡視艇の漂流実測値、表層流及び風を図8-1～図8-4に示す。

赤色は巡視艇の漂流状況を、灰色は漂流ブイで観測した表層流を示す。
