新潟県沿岸域（石地海水浴場付近）流況調査  
報 告 書

平成24年6月調査

第九管区海上保安本部

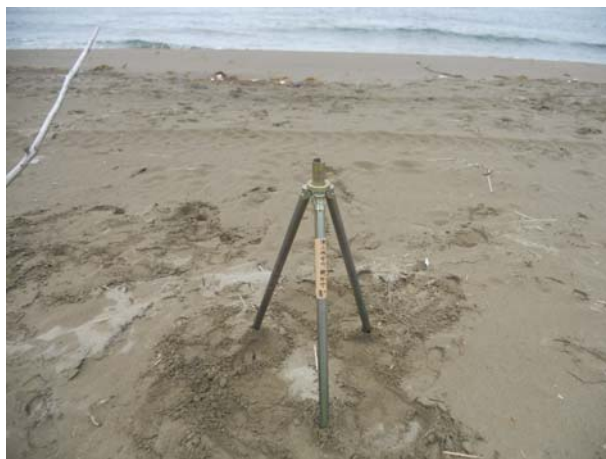
写真4 (目印用三脚の設置)

着色剤（シーマーカー）の散布を行い、海面を着色することで流れの調査を行った。石地海水浴場海浜域の海岸沿いに着色剤（シーマーカー）を広範囲に散布し、着色剤（シーマーカー）が流れる様子をヘリ及び陸上からデジタルカメラ、ビデオカメラで撮影した。なお、事前に海水浴場の砂浜に目印用の三脚を設置し、GPSで位置測定することにより位置及び距離の正確性を高めた。

（写真4）

調査の事前準備として、位置と距離の目印用三脚を設置した。点名を基1~基7とし50mの等間隔に設置した。点Nは②区域のシーマーカー散布北端で、点Rは川の位置、点Sは②区域のシーマーカー散布南端のポイントである。それぞれの点においてDGPS受信機を使用し正確な位置を観測した。

今回初めてシーマーカー調査用の三脚を設置した。事前に距離と位置を測定しておくことにより、客観的で正確な離岸流の位置、距離を把握することができ、シーマーカー調査に有効な手法であった。

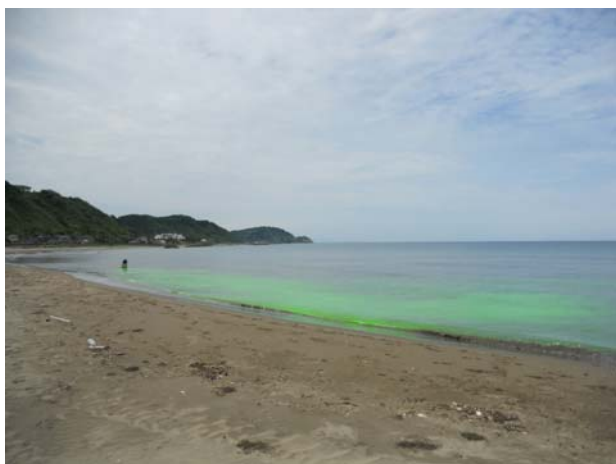
写真5 (着色剤の散布状況)

着色剤（シーマーカー）散布状況を写真5に示す。

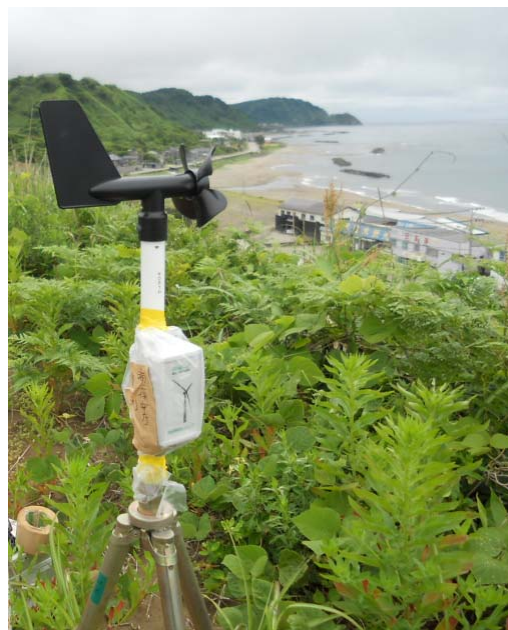
写真6 (風向風速計)

浜茶屋付近の丘の上に固定式風向風速計を設置し、期間中観測した。また、調査現場においても、携帯型風速計で観測した。(写真6)

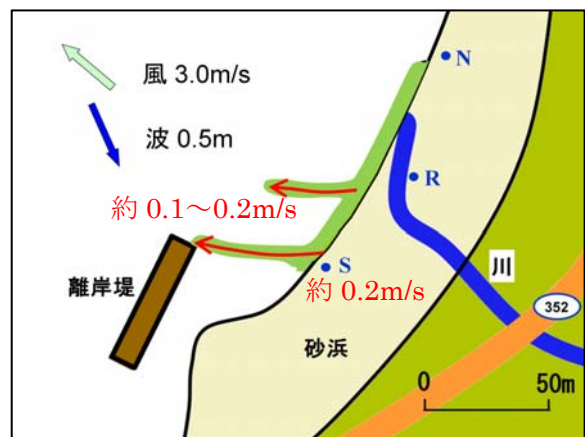
図5 (②区域)

川付近(②区域)の砂浜から2本の離岸流が確認された(図5参照)。離岸流の速さは約0.2m/sであった。そのうちの1本については離岸堤の北側を通過し約100m流れた。

1	 	<p><b>着色剤散布 (1410)</b></p> <p>点Nから始め、点Sまでの幅約150mの範囲に着色剤を散布した。</p>
2	 	<p><b>5分後</b></p> <p>2本の離岸流が確認され、離岸堤北端方向に約45m (実測値) 流れた。</p>

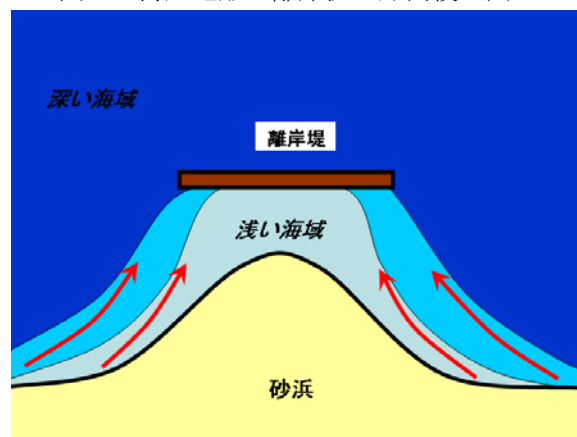
図 6 海底地形と離岸流の方向模式図

- (1) 今回の漂流ブイ及びシーマーカー調査において離岸流を複数観測できた。北側の離岸堤付近においては、シーマーカー調査で 2 本の離岸流が確認され、流れの速さは約 0.1m/s であった。漂流ブイの調査では最大流速は 0.18m/s であった。南側の離岸堤付近においては、シーマーカー調査で 2 本の離岸流が確認され、速さは約 0.1m/s~0.2m/s であった。漂流ブイの調査では最大流速 0.39m/s であった。
- 図 1-1 と図 1-2 を比較してドロログなしの DGPS ブイが流速が速いのは、ドロログの付いているオープンコムブイよりもドロログが付いていない DGPS ブイが北風の影響を大きく受け流れたためである。図 2-1 と図 2-2 の風の影響を取り除いた表層流を見るとほぼ同じ流速となった。また、図 1-1 と図 1-2 を比較してドロログのあるオープンコムブイの実測の流向がばらついているように見えるが、図 2-1 と図 2-2 の表層流ではどちらも同様の流れとなっていた。これはドロログが付いている DGPS ブイが風の影響を強く受けた流れとなったためである。したがって、ドロログあり、なしに関わらず漂流ブイで観測が可能であった。しかし、漂流ブイ観測時にドロログをつけないときは特に風の影響が大きいいため、常に調査海域の風の状況を把握する必要がある。
- (2) 今回観測した離岸流は、離岸堤前面から少し離れた場所で発生した。流れの方向は離岸堤の端に向かうものであった。今回観測した離岸流は付近の海底地形から、離岸堤前面の砂が堆積した水深の浅い海域に沿うように離岸堤の端方向に向かうという特徴があった。(図 6 参照)

12日、13日とも離岸堤付近で離岸流が観測されていることから、石地海水浴場付近では、人工構造物である離岸堤付近で離岸流が発生する可能性が高いと考えられる。
