管内沿岸域流況調査
報告書

平成24年10月

第九管区海上保安本部

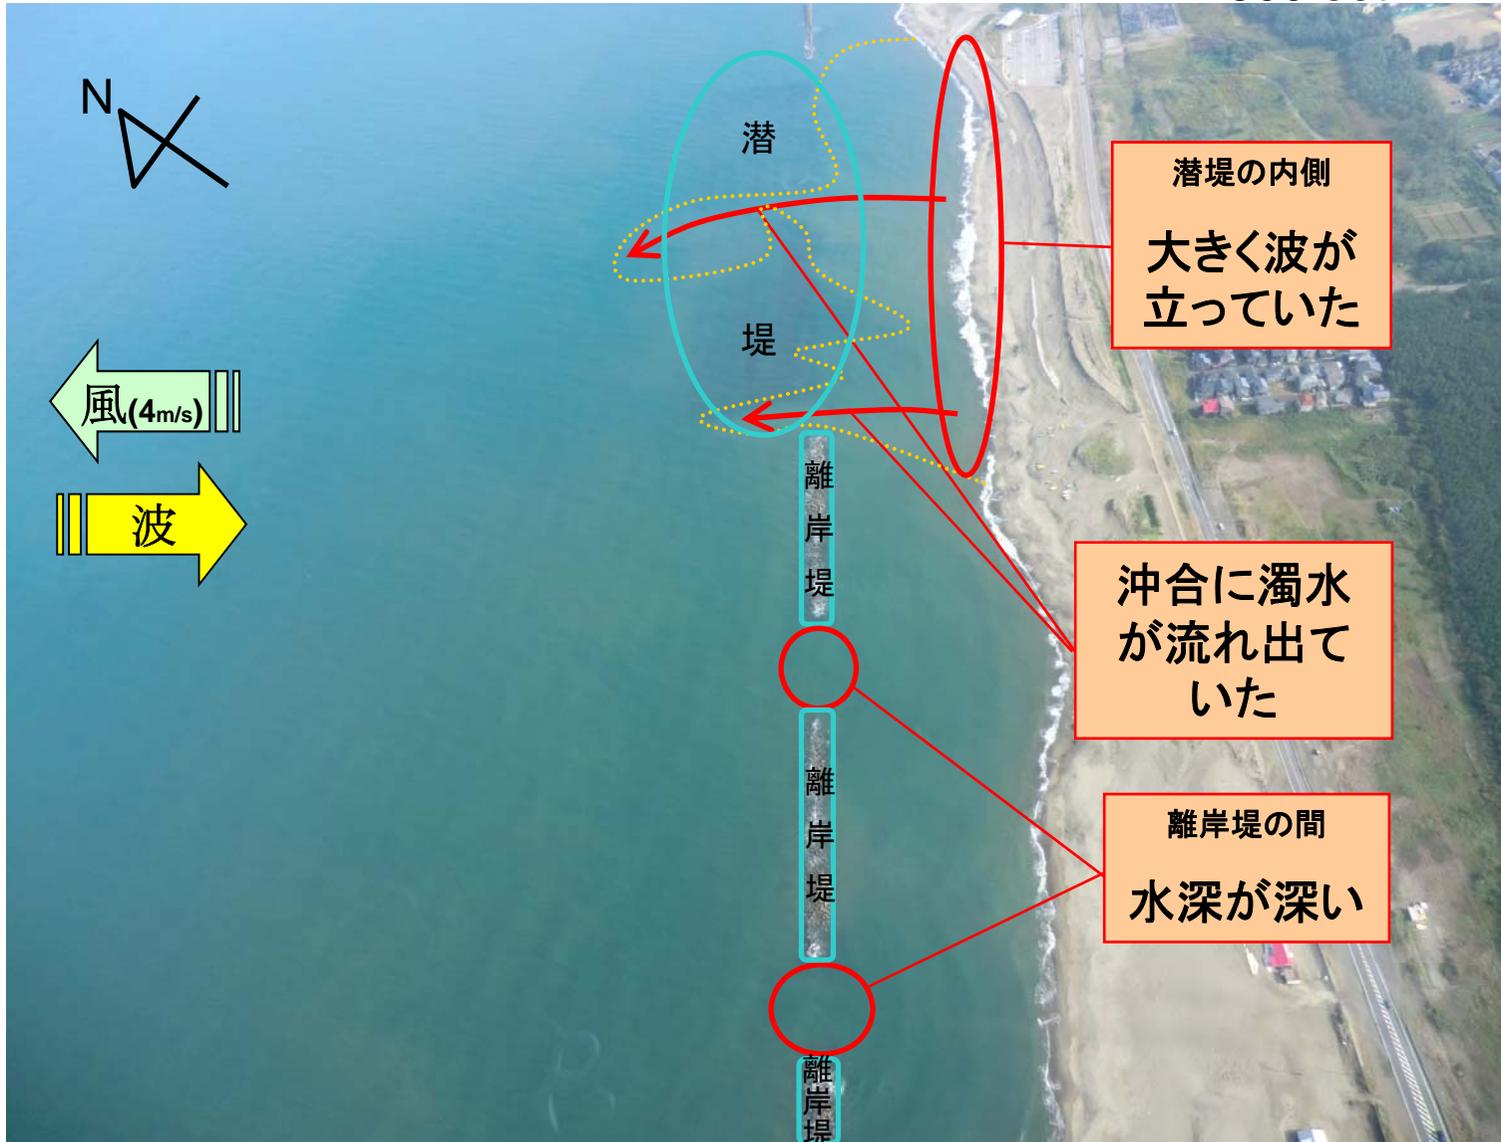
高度
1500feet

潜堤の内側の海岸付近では大きな波が立っていた。離岸堤の間は海水の色が濃くなっており水深が深く見えた。東側(写真上部)の海岸付近から沖に向かい濁水が流れ出ていた。調査時の風は、南南東(写真右側からの風)約4m/sだった。

(1) 青山海岸海水浴場
潜堤の内側の海岸付近では大きな波が立っていた。離岸堤の間は海水の色が濃くなっており水深が深く見えた。東側 (写真上部) の海岸付近から沖に向かい濁水が流れ出していた。
調査時の風は、南南東 (写真右側からの風) 約 4 m/s だった。

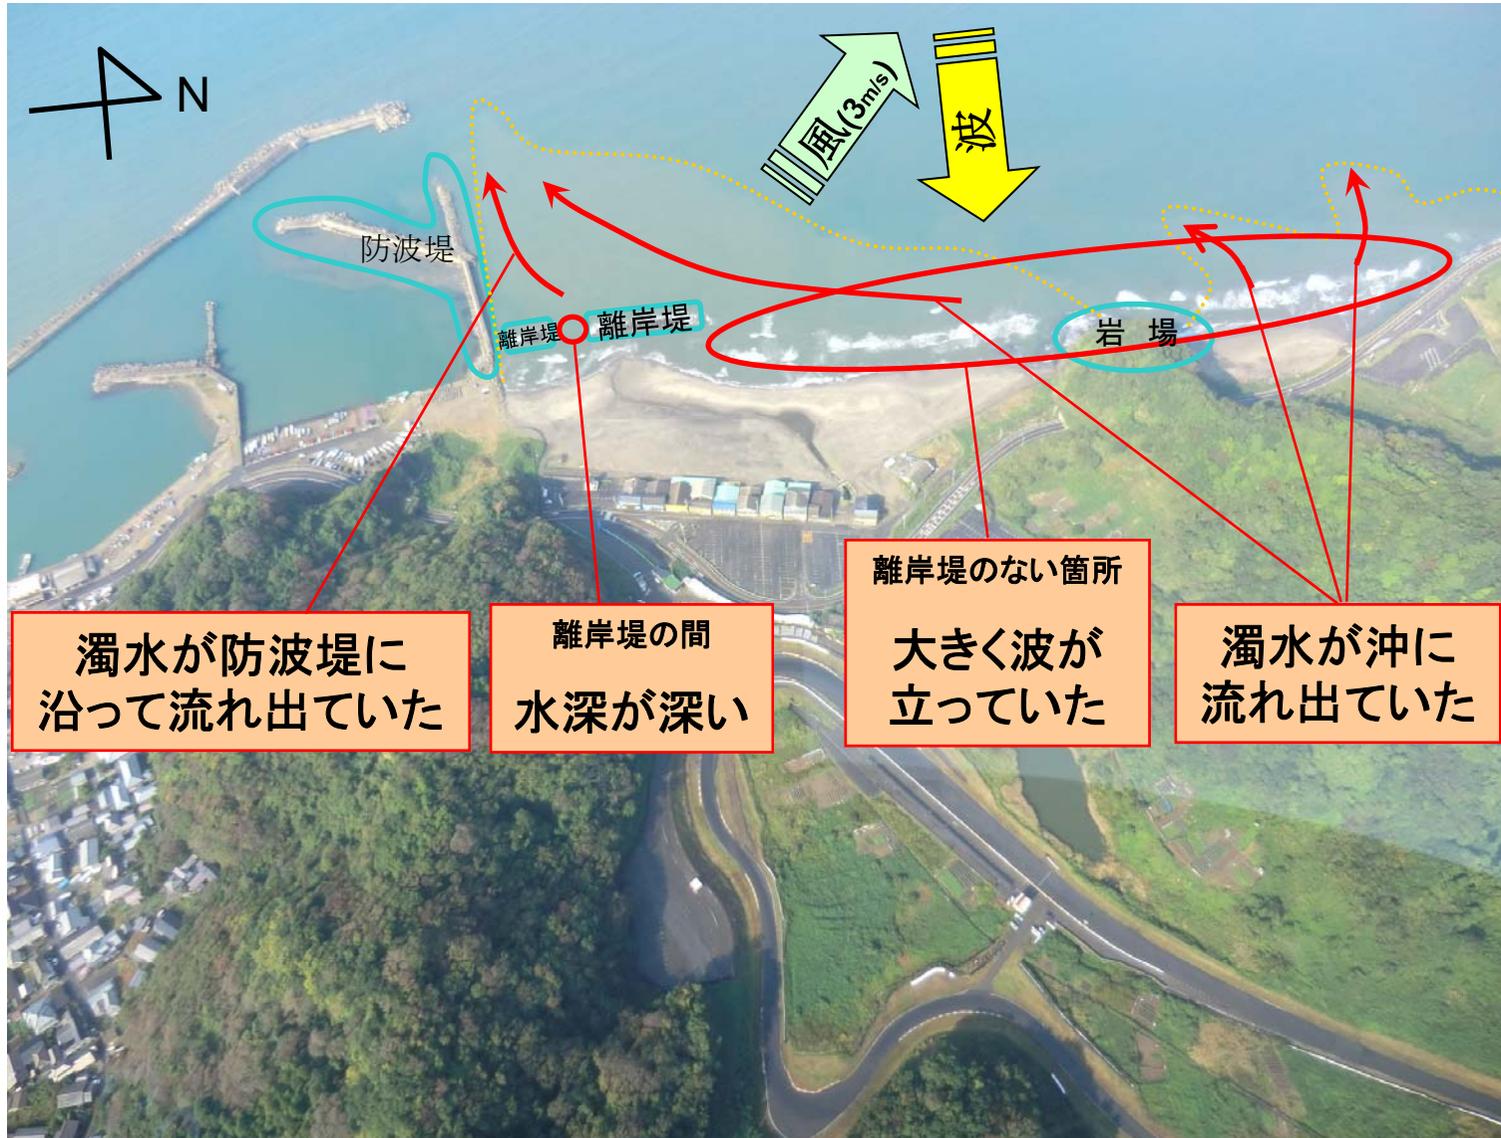
高度
1700feet

海岸全体で波が立っていた。特に離岸堤の無い箇所では大きな波が立っていた。離岸堤の間は海水の色が濃くなっており水深が深く見えた。離岸堤の沖では濁水が港の防波堤に沿って流れ出ていた。岩場付近では沖に向かい濁水が流れ出ていた。
調査時の風は、南東(写真左下側からの風)約3m/sだった。

(2) 間瀬下山海水浴場
海岸全体で波が立っていた。特に離岸堤の無い箇所では大きな波が立っていた。離岸堤の間は海水の色が濃くなっており水深が深く見えた。離岸堤の沖では濁水が港の防波堤に沿って流れ出していた。岩場付近では沖に向かい濁水が流れ出していた。
調査時の風は、南東 (写真左下側からの風) 約 3 m/s だった。

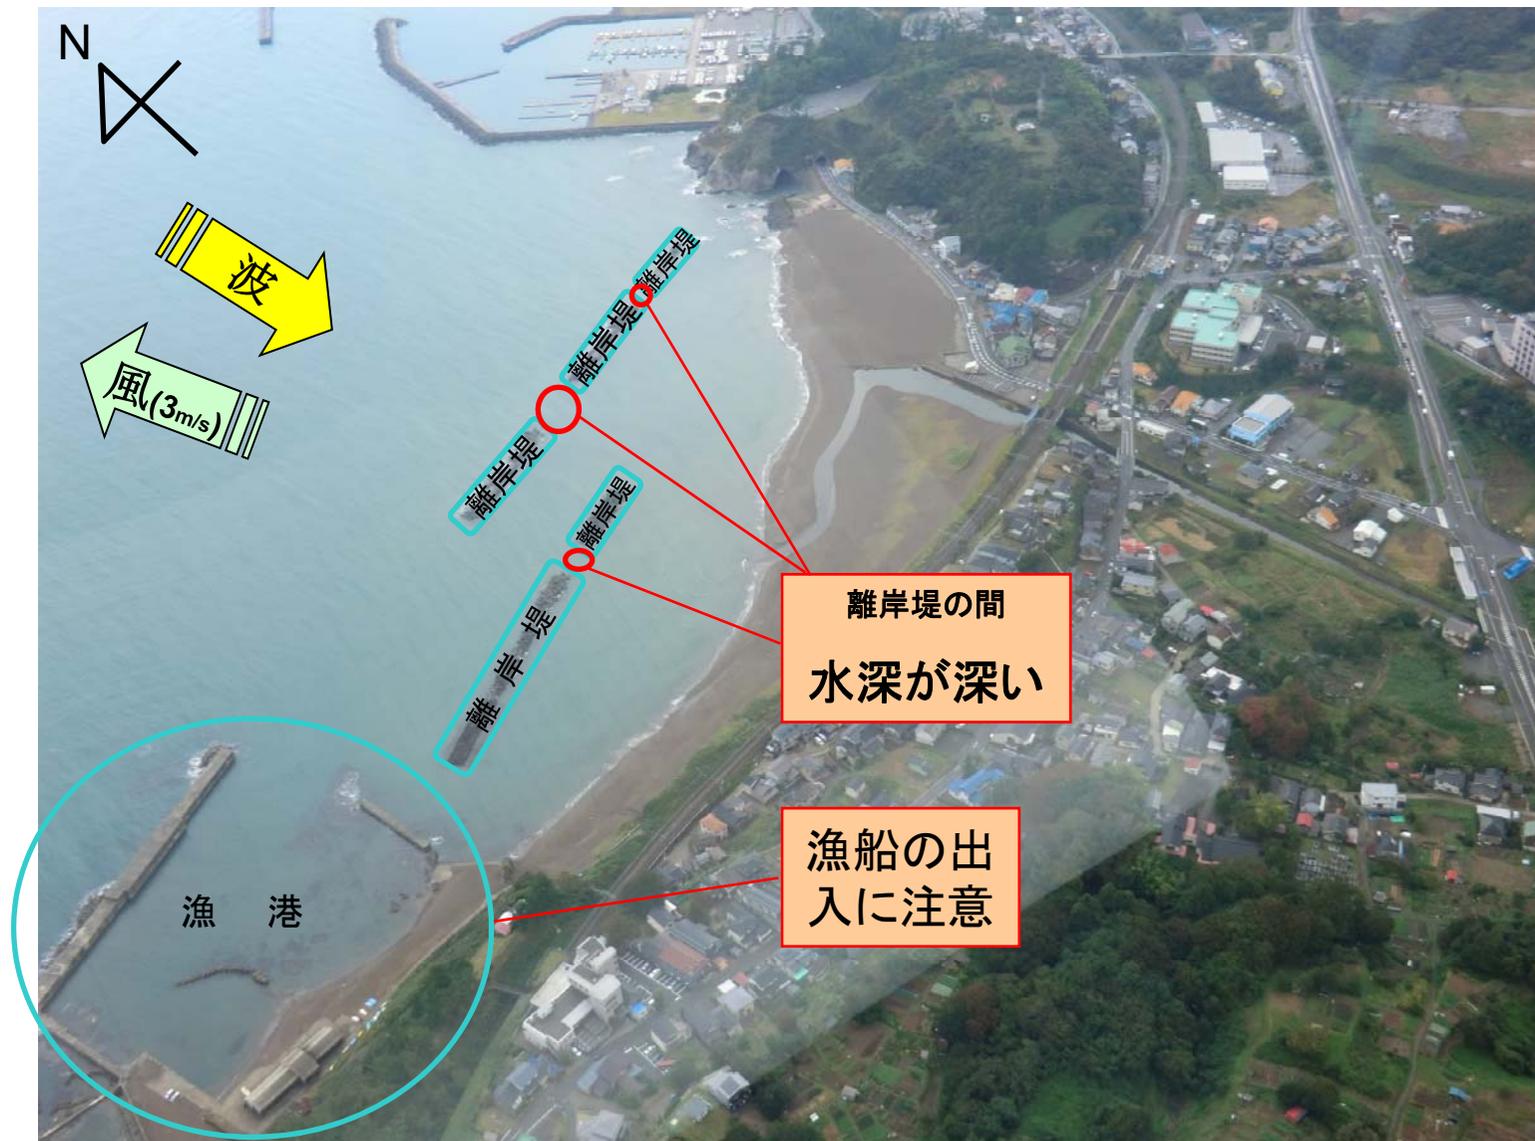
高度
1700feet

海岸付近の波は穏やかだった。離岸堤の間は海水の色が濃くなっており水深が深く見えた。西側(写真左下部)に漁港があり漁船等の出入りがあった。調査時の風は、南南東(写真右下側からの風)約3m/sだった。

(3) 鯨波海水浴場
海岸付近の波は穏やかだった。離岸堤の間は海水の色が濃くなっており水深が深く見えた。西側 (写真左下部) に漁港があり漁船等の出入りがあった。
調査時の風は、南南東 (写真右下側からの風) 約 3 m/s だった。

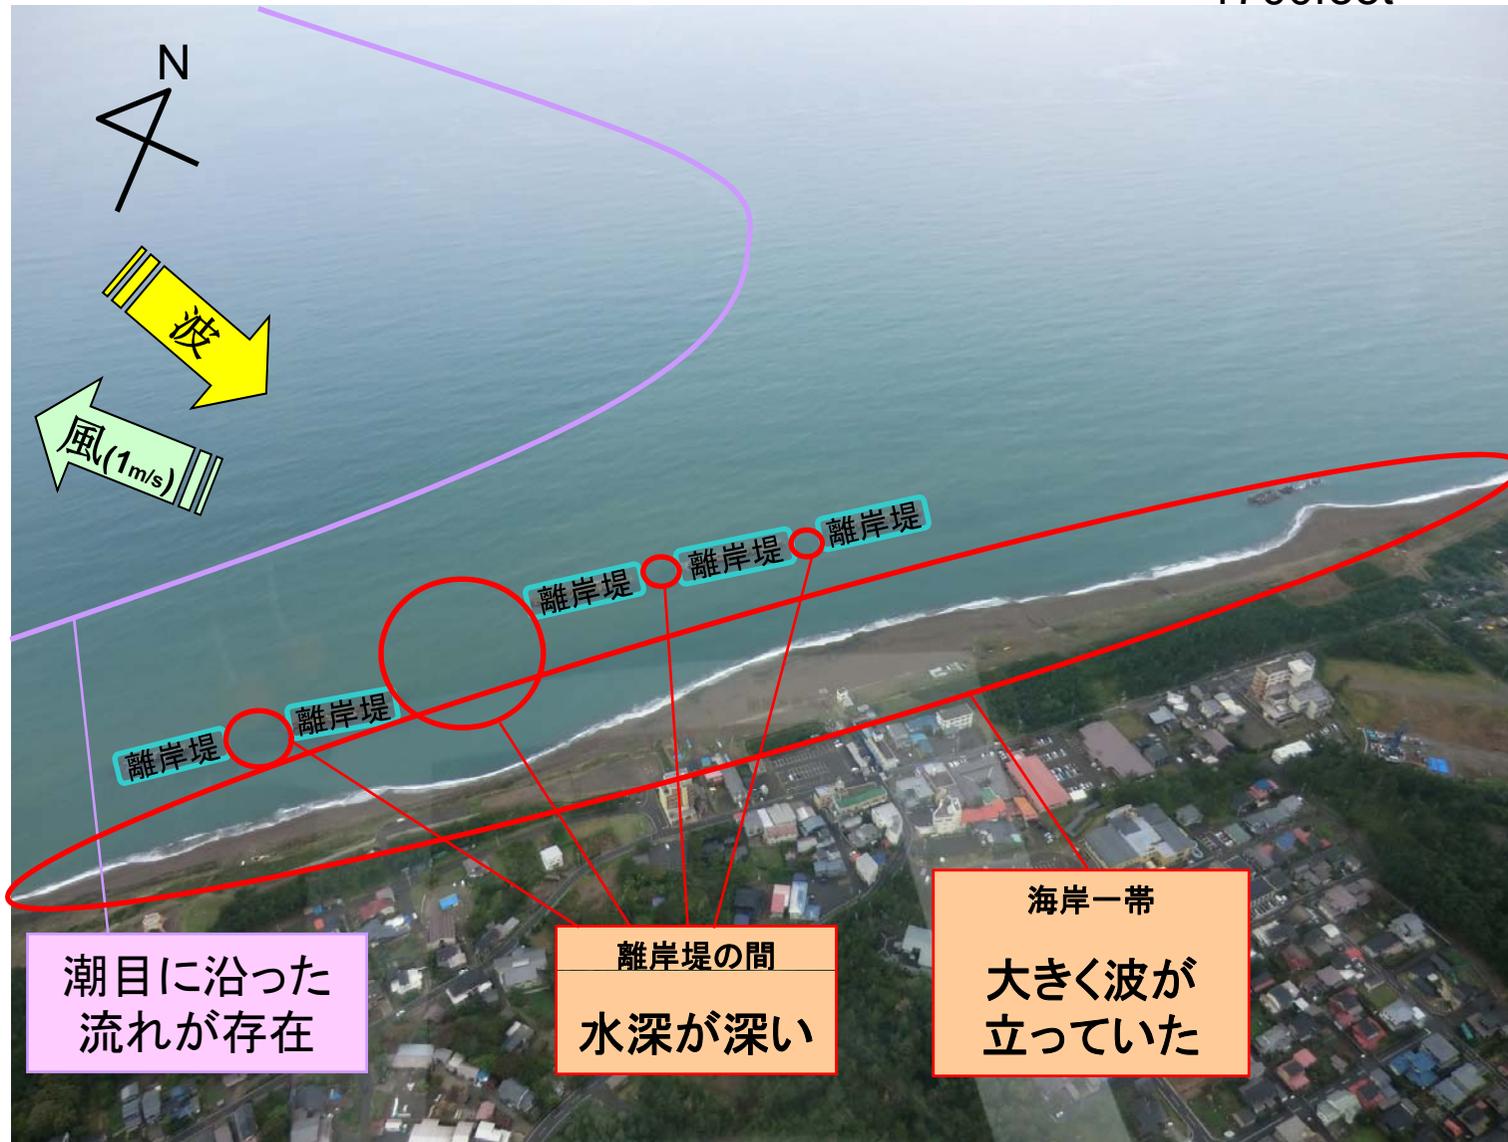
(4) 鶉の浜海水浴場

高度
1700feet

海岸一帯で大きな波が立っていた。離岸堤の間は海水の色が濃くなっており水深が深く見えた。沖に潮目が存在し、潮目に沿った流れがある可能性がある。調査時の風は、東(写真右側からの風)約1m/sだった。

(4) 鷺の浜海水浴場
海岸一帯で大きな波が立っていた。離岸堤の間は海水の色が濃くなっており水深が深く見えた。沖に潮目が存在し、潮目に沿った流れがある可能性がある。
調査時の風は、東 (写真右側からの風) 約 1 m/s だった。

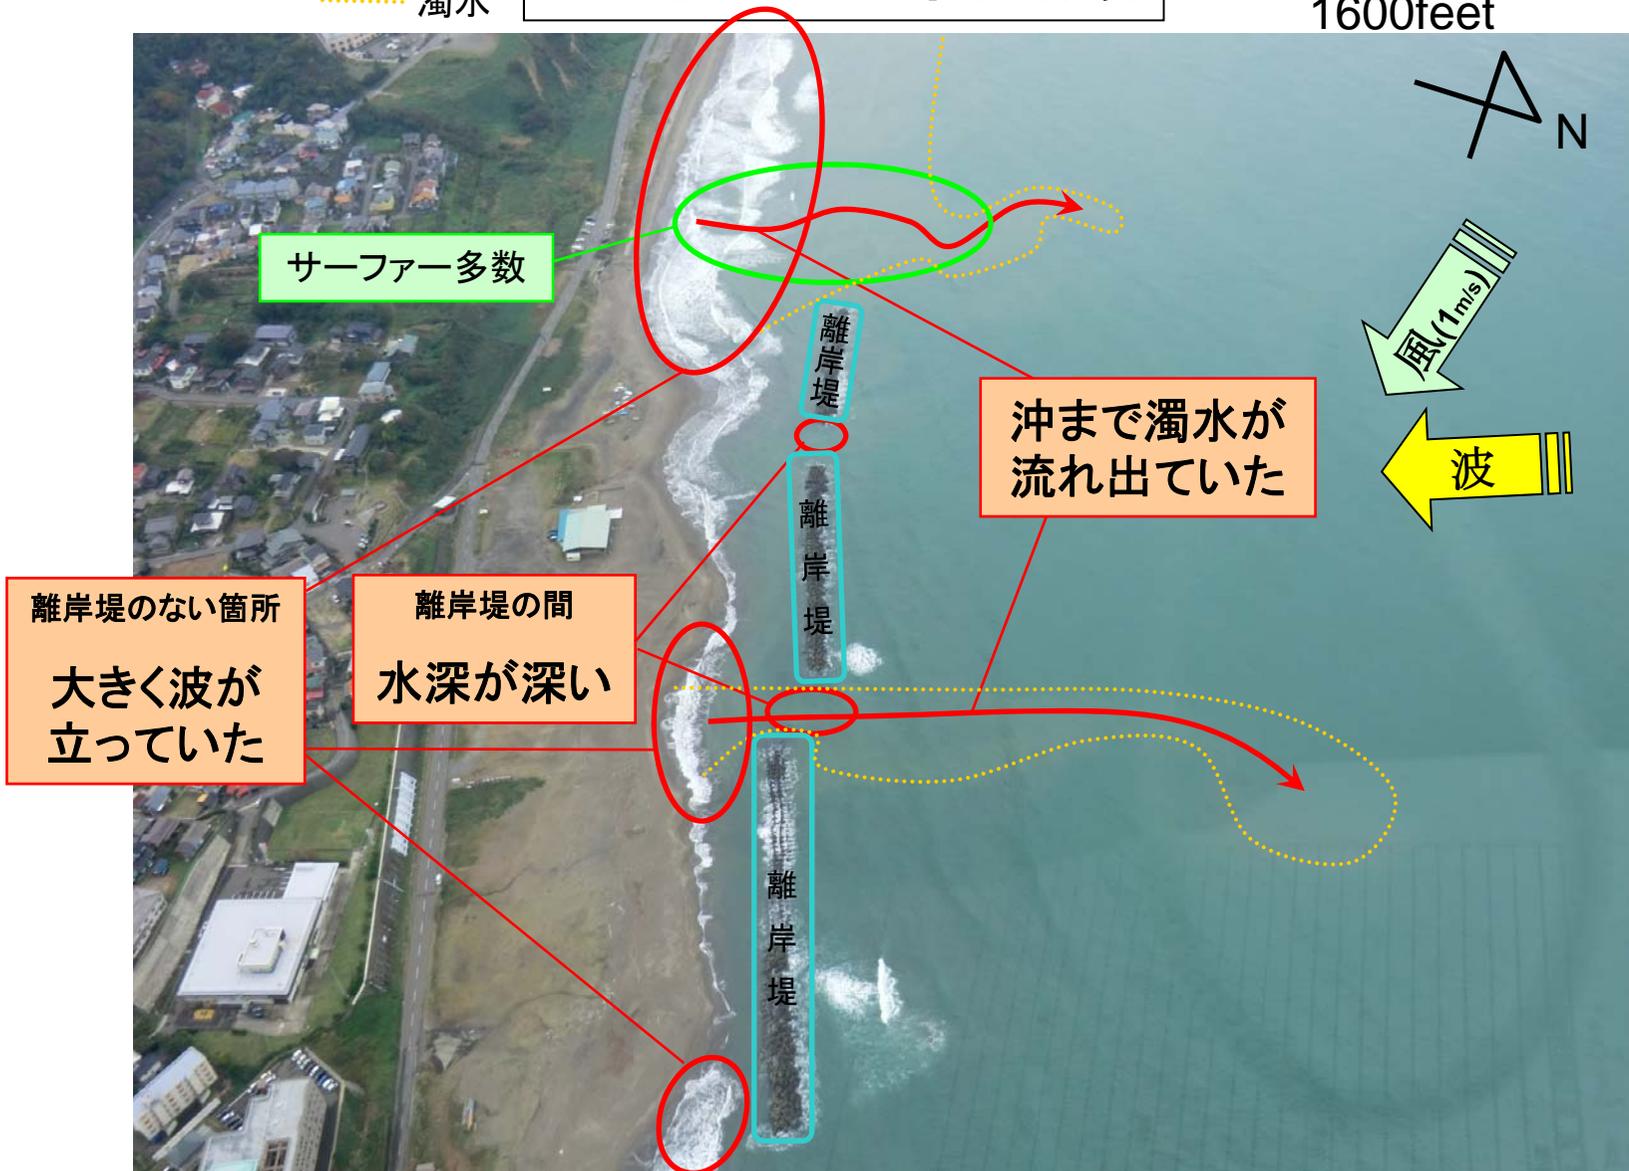
高度
1600feet

離岸堤の無い箇所では、大きな波が立っていた。離岸堤の間は海水の色が濃くなっており水深が深く見えた。海岸の西側(写真上部)付近と中央部(写真中央部)付近では、沖に向かい濁水が流れ出ており、海岸の西側付近ではサーファーが多数沖出ししている様子も確認できた。調査時の風は、西北西(写真右上側からの風)約1m/sだった。

(5) なおえつ海水浴場
離岸堤の無い箇所では、大きな波が立っていた。離岸堤の間は海水の色が濃くなっており水深が深く見えた。海岸の西側 (写真上部) 付近と中央部 (写真中央部) 付近では、沖に向かい濁水が流れ出しており、海岸の西側 (写真上部) 付近ではサーファーが多数沖出ししている様子も確認できた。
調査時の風は、南東 (写真右上側からの風) 約 1 m/s だった。
