新潟県沿岸域（松浜付近）流況調査  
報 告 書

平成25年7月調査

第九管区海上保安本部

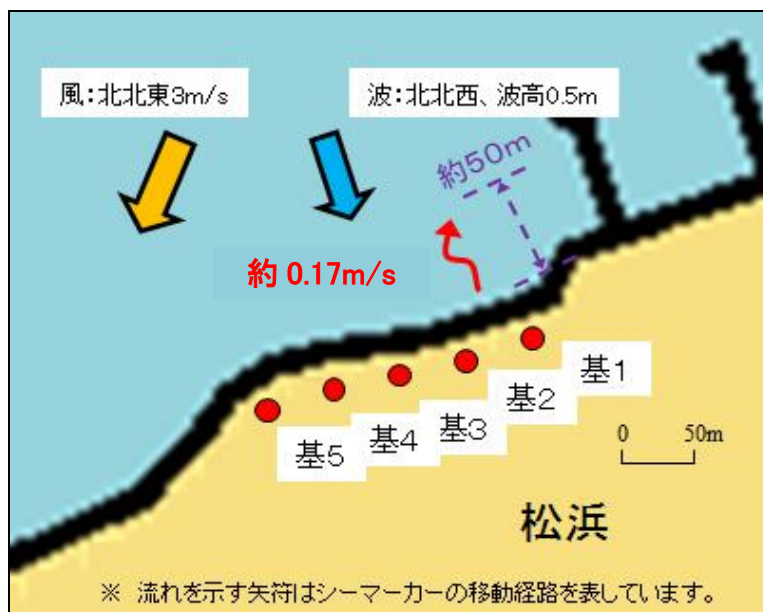
図2 着色剤による流況調査結果及び調査区域 (7月1日)

着色剤による調査の結果を図2に、目印の設置位置を表2に示す。

7月1日において、基1、基2間付近の砂浜から1箇所の離岸流が確認された。離岸流の速さは約0.17m/s (0.32kn) で、海岸から沖へ約50mまで流れた。

(2) 7月1日の着色剤による調査では、松浜海岸の突堤付近において離岸流を1箇所を確認した。

観測期間中の風は $3\text{m/s}$ 以下と穏やかであり、観測した離岸流の速さも約 $0.17\text{m/s}$ （ $0.32\text{kn}$ ）と弱く、この他の観測地点では流れがほぼない状態であった。

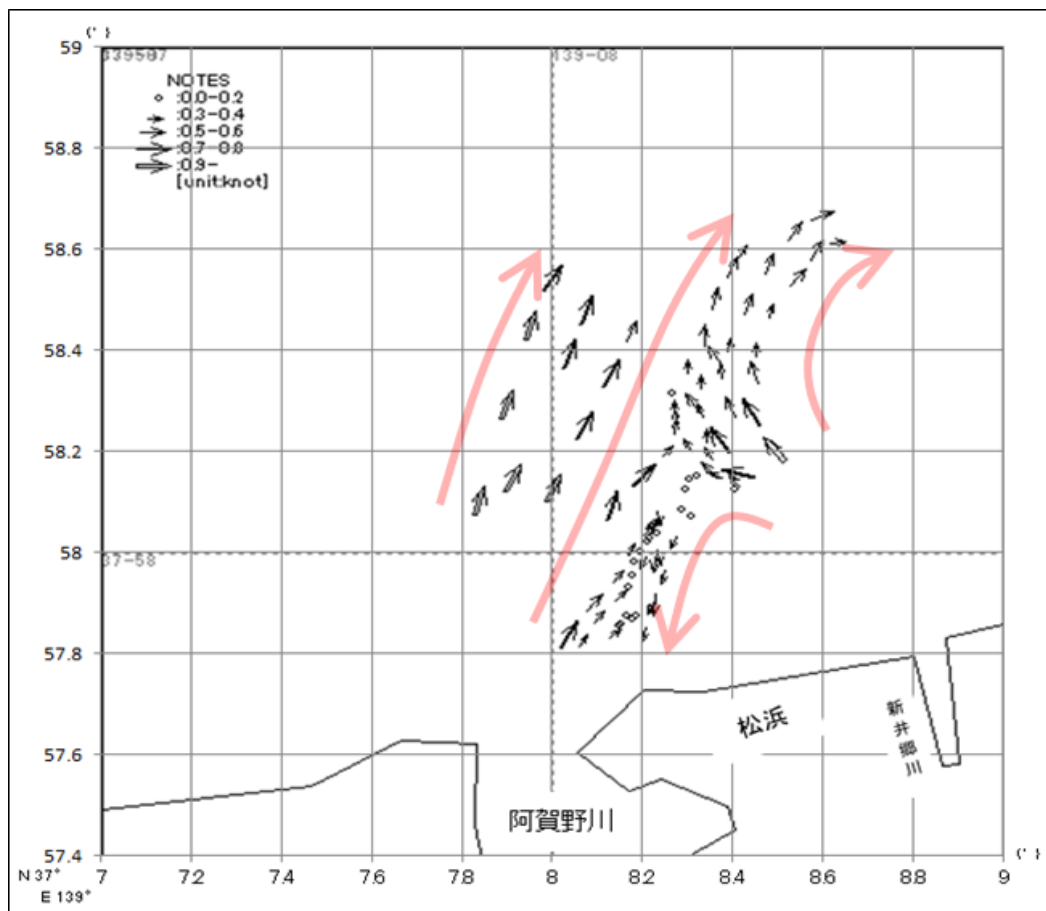
図5 表層流 (7月4日)

(ロ) 算出した表層流による海流図を図5に示す。

阿賀野川河口付近から沖にかけては北北東～北東の強い流れ (0.33～0.65m/s (0.64～1.27kn))、調査海域東側の新井郷川河口沖では北西～東への右回りのやや強い流れ (0.19～0.49m/s (0.38～0.96kn))、松浜海岸の岸寄りでは、西北西～南南西への左回りの弱い流れ (0.03～0.20m/s (0.07～0.38kn)) となっていた。

(1) 7月4日の漂流ブイによる流況調査では、風圧流を除去した表層流から、阿賀野川河口から沖に向かう北北東～北東方向への強い流れ（ $0.33\sim 0.65\text{m/s}$ （ $0.64\sim 1.27\text{kn}$ ））が確認されたが、新井郷川沖で北西方向の流れ（ $0.24\sim 0.49\text{m/s}$ （ $0.46\sim 0.96\text{kn}$ ））がぶつかるような形になっており、その北側では右回り、南側では左回りに渦を巻くような複雑な流れとなっていた。

なお、観測期間中の風は $4\text{m/s}$ 以下と穏やかであり、使用したA/Bも $0.01$ と小さく、風圧流の平均流速は $0.01\text{m/s}$ （ $0.01\text{kn}$ ）以下であったことから、風圧流の影響は非常に小さいものであった。

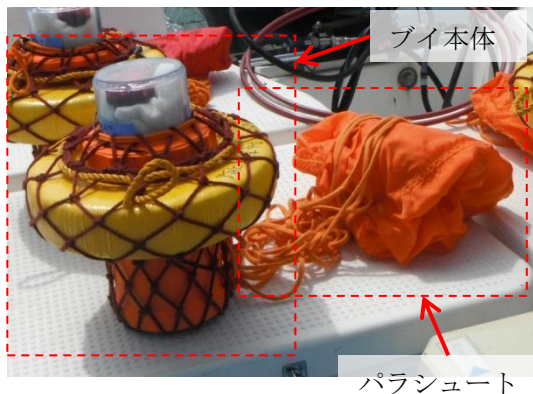
写真1 (漂流ブイの一式)

7月4日において、調査海域で用船を使用し、一定距離の間隔で同時に2～3個の漂流ブイ（沿岸域用漂流ブイ、パラシュート付）を16回放流した。放流したブイは10分間隔でドコモ通信を利用したGPSにより計測した自身の位置を伝送し、漂流ブイの位置から流路を計測した。

漂流ブイ一式の連結状態及び漂流状態を写真1及び写真2に示す。

今回、漂流ブイは漂流ブイ本体直下にフロート型とシンカー型の2種のパラシュートを取り付けたが、漂流中の水面下のフロートの状態は両フロートとも大差ないことを目視で確認しており、フロートの影響による漂流ブイのA/Bの差はないと判断した。

A/B : 漂流ブイ本体+パラシュート（半径68.9cmから円の面積を求めた）の断面積（海面上（A）と海面下（B））の比率は次式による。

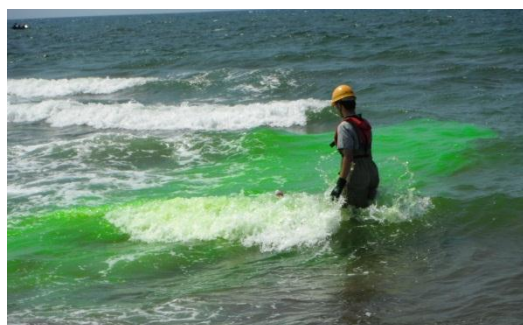
写真3 (着色剤の散布状況)

7月1日において、調査海域の海岸付近前面に一定間隔で三脚を設置し、三脚付近の海域から着色剤（シーマーカー）の散布を行い、目視による観察及びビデオカメラ、デジタルカメラで撮影し、流れ出す時間並びに巻尺で測定した距離から流れの範囲及び速さを計測した。

着色剤散布状況を写真3、三脚の設置状況を写真4に示す。

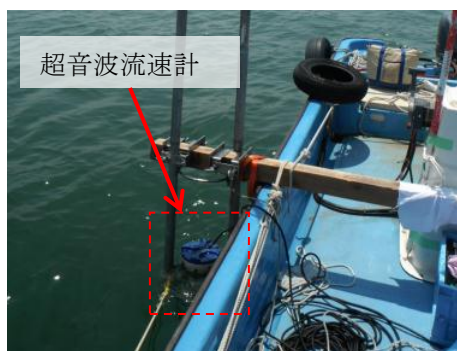
写真5 (超音波流速計機装状況)

7月2日～3日において、用船に超音波流速計（ワークホースADCP）を艀装し、調査海域を航走して水深3m以深における流向・流速を1m層間隔で調査した。

超音波流速計の艀装状況を写真5に示す。

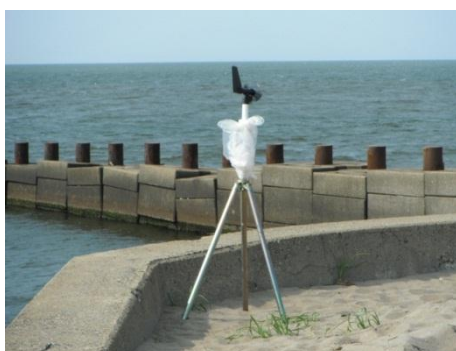
写真6 (固定式風向風速計設置状況)

7月1日～4日において、調査海域付近の高台（5m）に固定式風向風速計（風向風速データロガー：WindLog）を設置し1分間隔で風向風速を計測し、目視により海象を調査した。

固定式風向風速計の設置状況を写真6に示す。
