石川県沿岸域（内灘海水浴場付近）流況調査
報 告 書

平成25年6月調査

第九管区海上保安本部

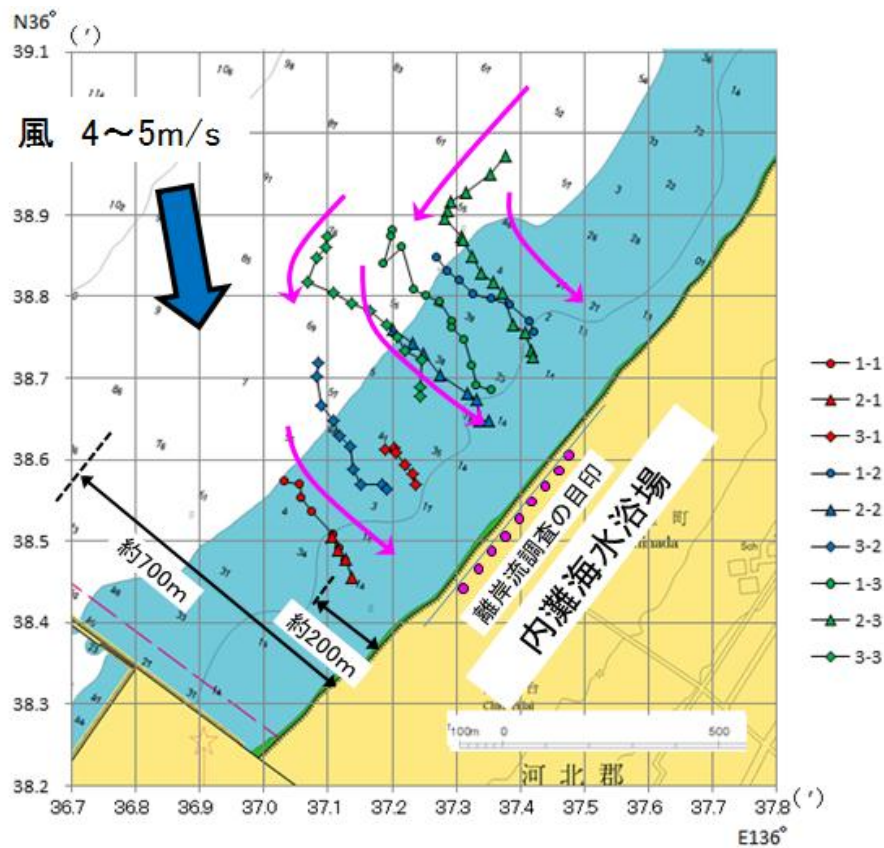
図1 6月24日 漂流ブイによる調査結果

各流路は、調査海域の沖合で海岸に平行に南東方に流れた後、海岸に向かって流れた。調査期間中の風は北～北北西4～5m/sであった。

漂流ブイの放流状況を表1、表2に、漂流結果から求めた流れの実測値（流向・流速）（以下、実測値）を図1、図2に示す。

漂流ブイを表1のとおり計9回放流した。

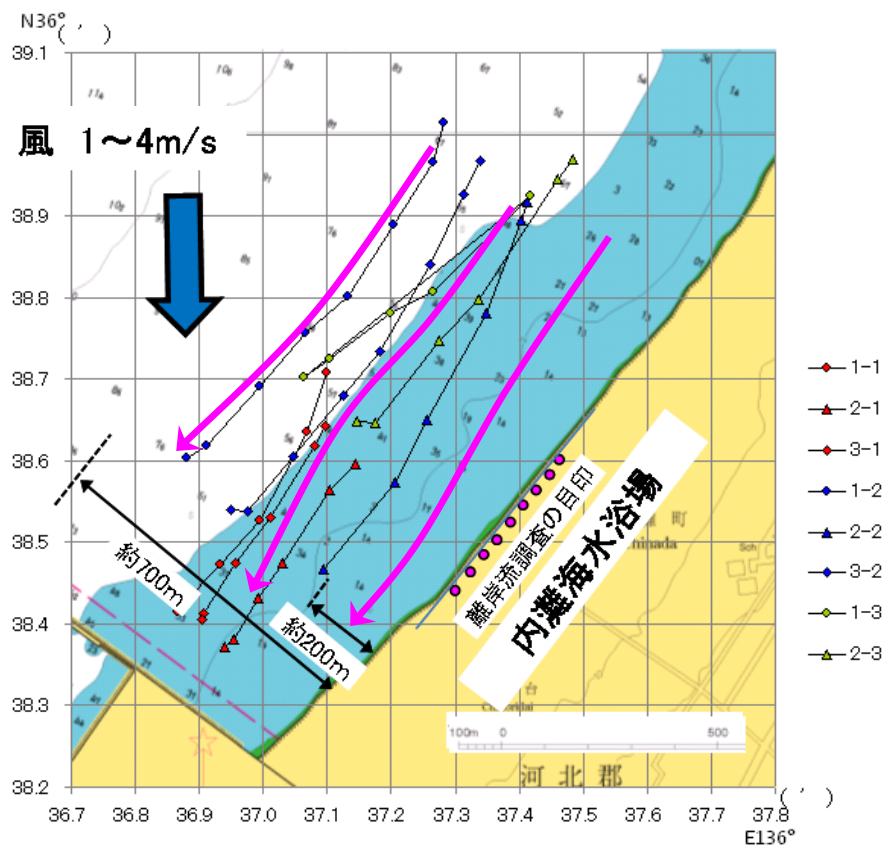
図2 6月26日 漂流ブイによる調査結果

各流路は、調査海域で海岸に平行（南東方）に流れた。調査期間中の風は北北東～北北西 1～4 m/sであった。

漂流ブイを表2のとおり計8回放流した。

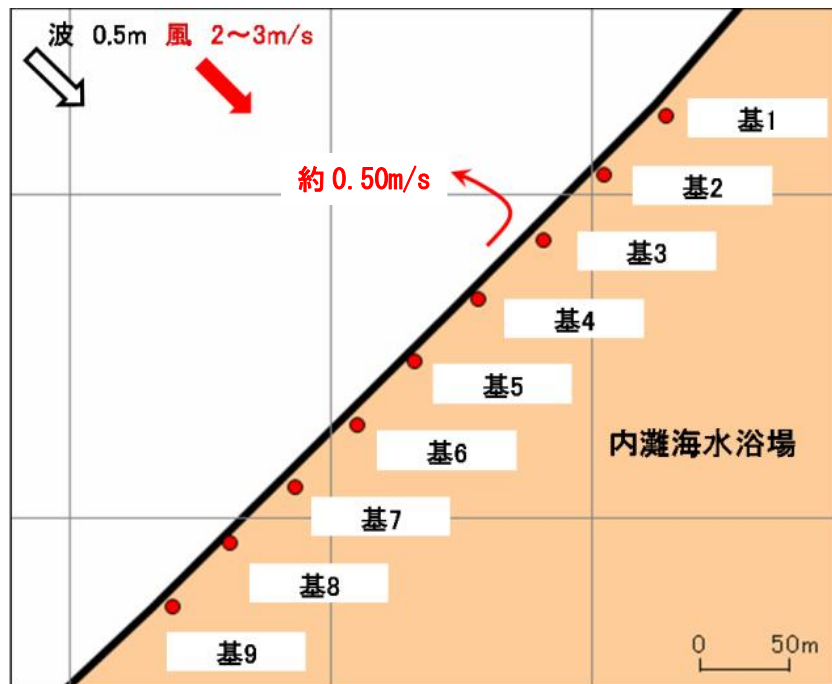
図3 着色剤による流況調査結果及び調査区域 (6月23日)

6月23日は基3付近の砂浜から1箇所の離岸流が確認された。離岸流の速さは約0.50m/sで、海岸から沖へ約40mまで流れた。

調査日毎の結果及び調査区域を図3～図5に、目印の設置位置を表3に示す。

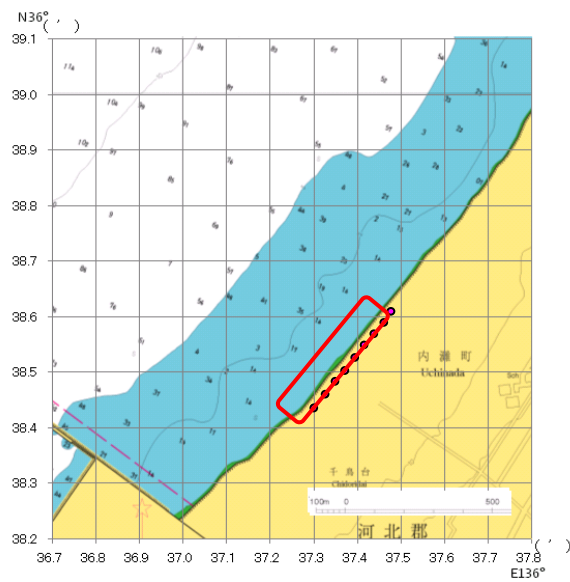
図4 着色剤による流況調査結果及び調査区域 (6月24日)

6月24日は基2、基3と基4間及び基7と基8間付近から3箇所の離岸流が確認された。離岸流の速さは、約0.17m/s～約0.33m/sで、海岸から沖へ約20m流れた。

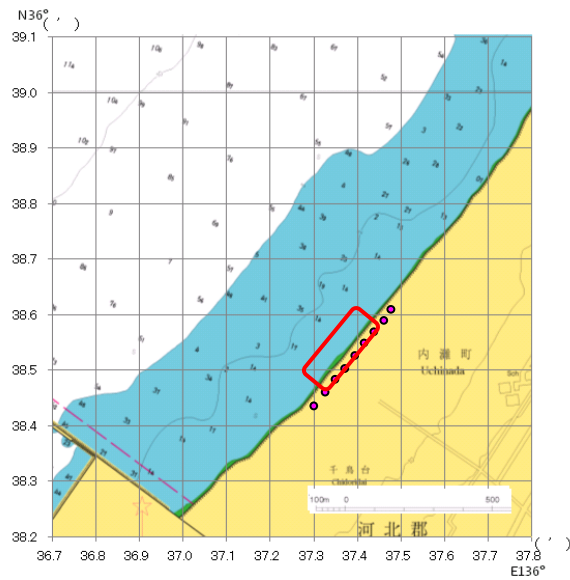
図5 着色剤による流況調査結果及び調査区域 (6月25日)

6月25日は基8付近の砂浜から1箇所の離岸流が確認された。離岸流の速さは約0.33m/sで、海岸から沖へ約40m流れた。

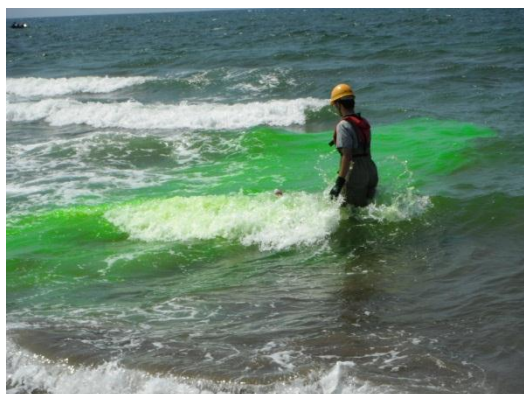
写真3 (着色剤の散布状況)

6月23日～25日において、調査海域の海岸付近前面に一定間隔で三脚を設置し、三脚付近の海域から着色剤（シーマーカー）の散布を行い、目視による観察及びビデオカメラ、デジタルカメラで撮影し、流れ出す時間並びに巻尺で測定した距離から流れの範囲及び速さを計測した。

着色剤散布状況を写真3、三脚の設置状況を写真4に示す。

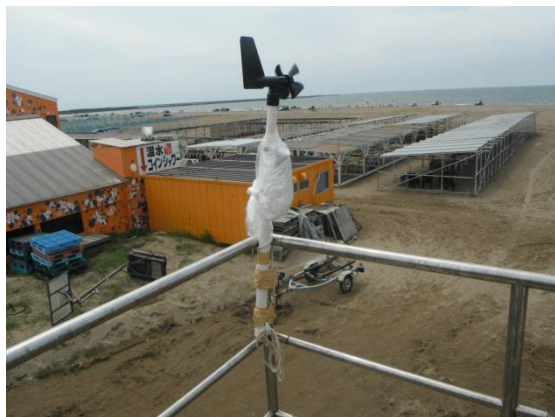
写真5 (固定式風向風速計設置状況)

6月23日～26日において、調査海域付近の高台（5 m）に固定式風向風速計（風向風速データロガー：WindLog）を設置し1分間隔で風向風速を計測し、目視により海象を調査した。

固定式風向風速計の設置状況を写真5に示す。
