平成27年度
新潟県角田浜海水浴場流況調査
報告書

平成27年5月～6月調査

第九管区海上保安本部

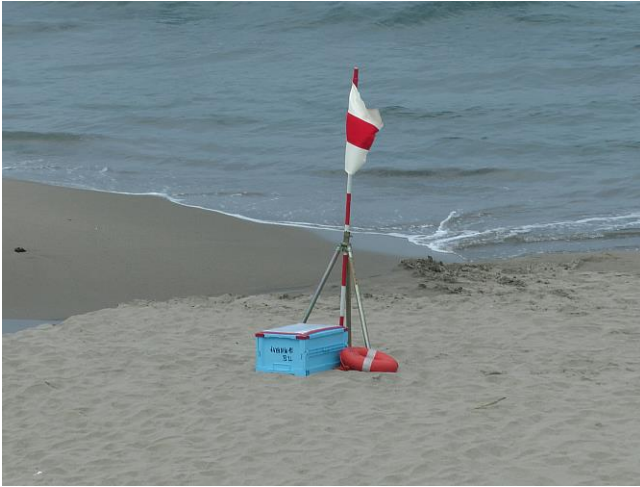
写真1 目印の設置状況

5月23日及び6月14日～15日に、調査区域の海岸に目印（三脚等）を20m間隔で適宜設置し、目印付近の海域から着色剤（興亜化工社製 海面着色剤 KW1）の散布を行った。着色剤が流れる様子を目視により観測したほか、デジタルカメラ及びビデオカメラで撮影し、流れた距離及び時間から流れの範囲及び速さを調査した。

目印の設置状況を写真1に、着色剤の散布状況を写真2に、漂流実験の様子を写真3に、使用したドローンを写真4に示す。

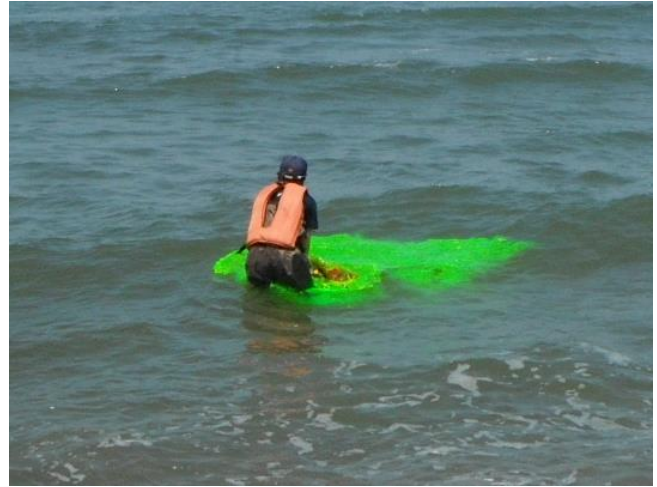
写真2 着色剤の散布状況

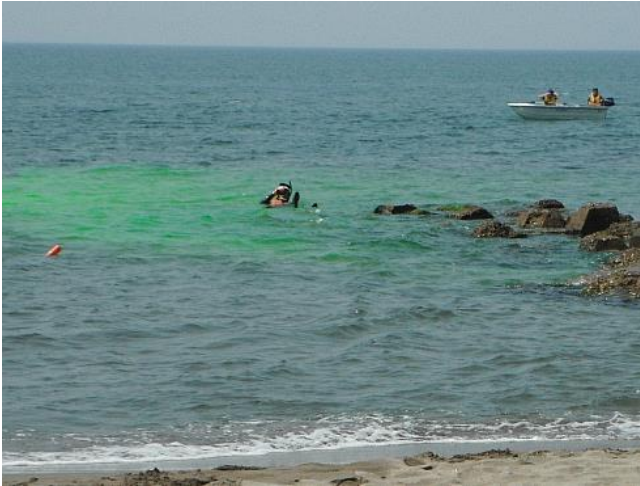
写真3 漂流実験の様子

また6月15日の調査では、新潟航空基地所属の機動救難士による漂流実験を実施したほか、巡視船えちご搭載機及び長岡技術科学大学工学部保有のドローンにより上空からの撮影を実施した。

また、突堤付近で機動救難士による漂流実験を行ったところ、10m/分 (0.2m/s「0.3kn」) の速さで流され、3分間で約 30m 沖まで達した。

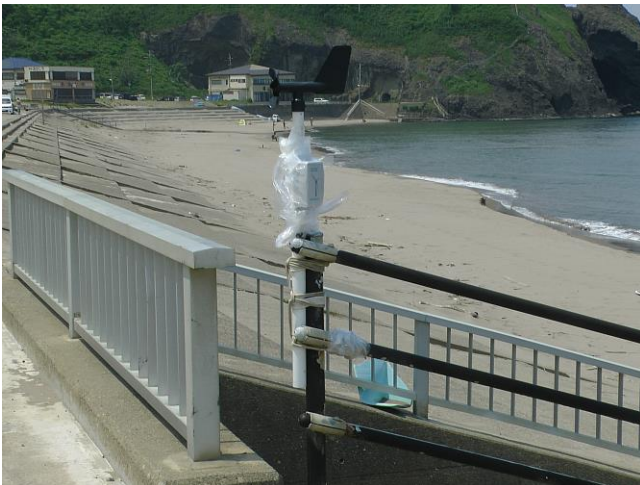
写真5 風向風速計の設置状況

5月23日及び6月14日～15日に、調査区域内に風向風速計（固定式風向風速計：RainWise 社製 風向風速データロガー WindLog）を設置して風向風速を1分間隔で計測したほか、流況調査実施中の波浪を目視により1時間間隔で観測した。

風向風速計の設置状況を写真5に示す。

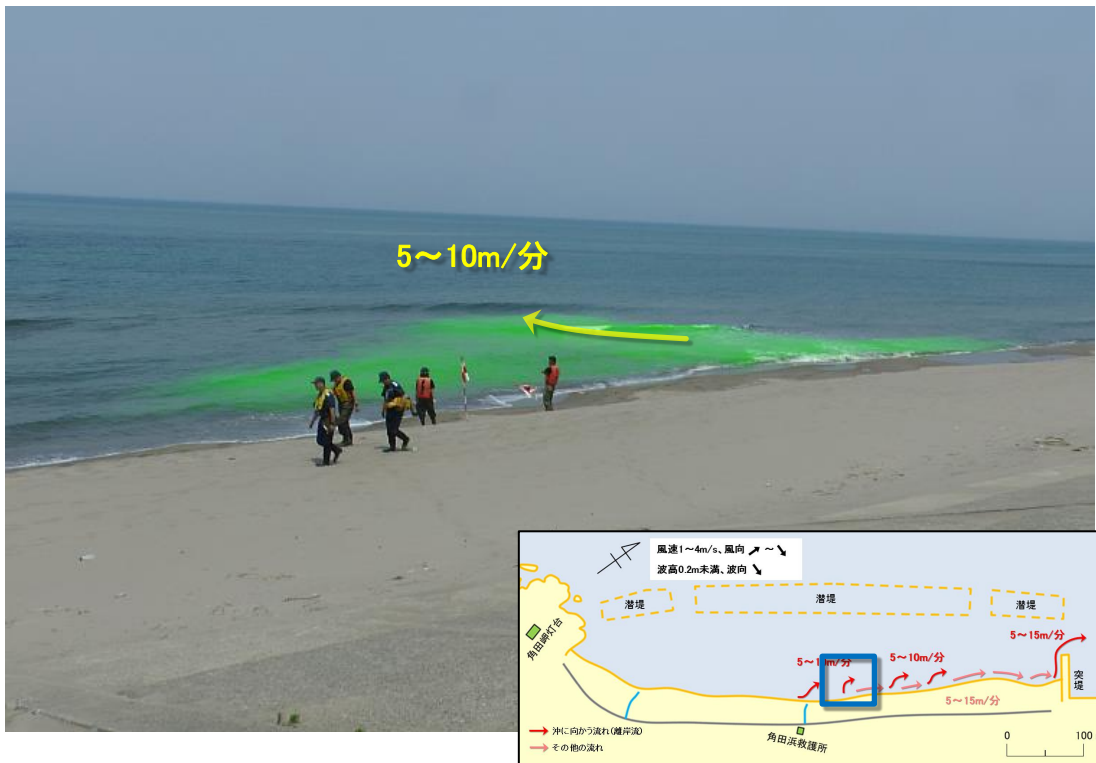
写真7 観測された離岸流(6月14日)

ロ 6月14日（図3、写真7）

10時～15時に調査を行い、調査範囲北側の突堤付近（範囲A）及び調査範囲の中央から北東にかけての4ヶ所（範囲C）で離岸流が観測された。

観測された離岸流は、範囲Aでは、概ね5～10m/分（0.1～0.2m/s「0.2～0.3kn」）で流れ突堤の先端付近通過直後に最大15m/分（0.3m/s「0.5kn」）となり、10

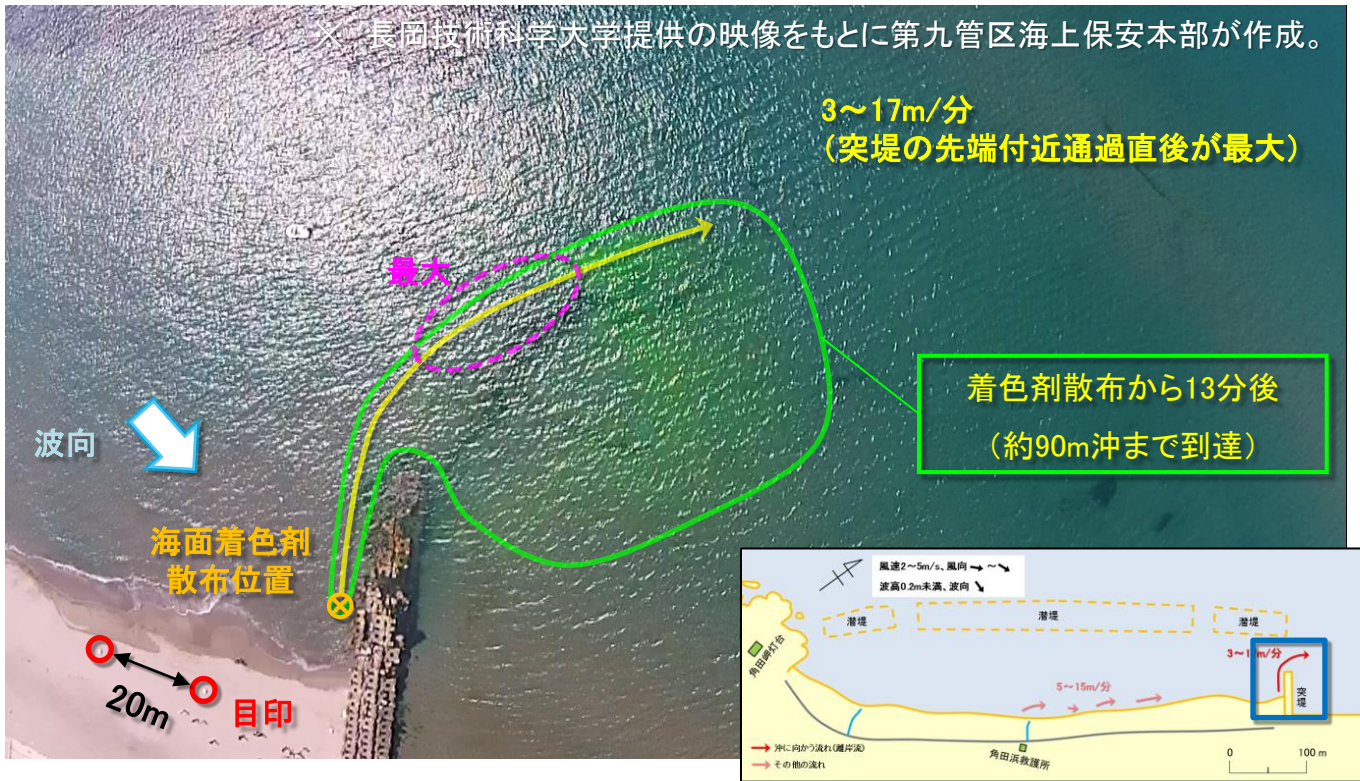
写真8 観測された離岸流(6月15日)

ハ 6月15日 (図4、写真8~写真19)

9時~14時に調査を行い、調査範囲北側の突堤付近 (範囲A) で離岸流が観測された。

観測された離岸流は、概ね 3~8m/分 (0.1m/s「0.1~0.3kn」) で突堤の先端付近通過直後に最大 17m/分 (0.3m/s「0.6kn」) となり、13分で約 90m 沖まで達した。

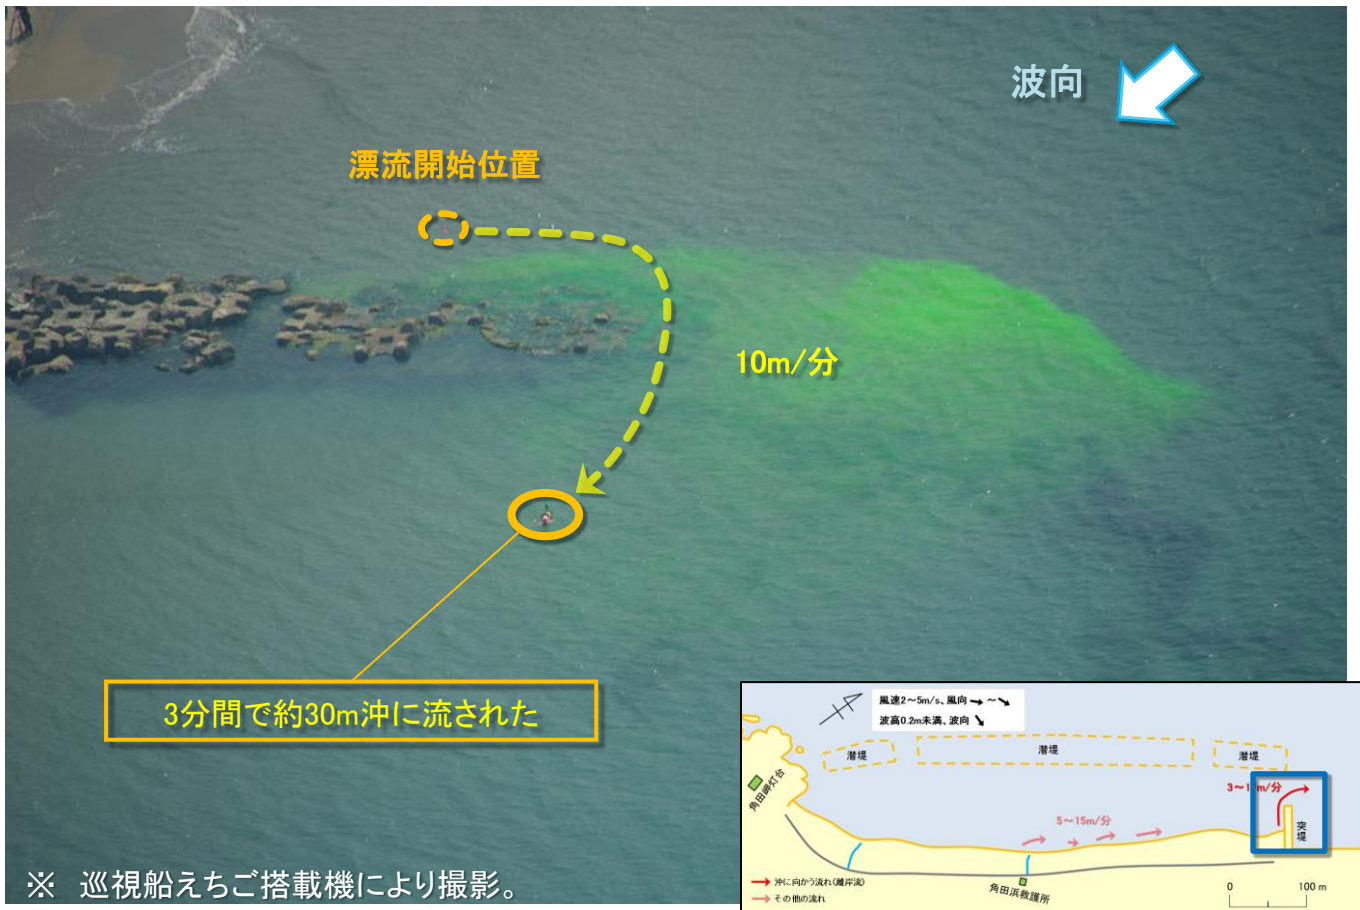
写真9 機動救難士による漂流実験の様子(6月15日)

※ 巡視船えちご搭載機により撮影。

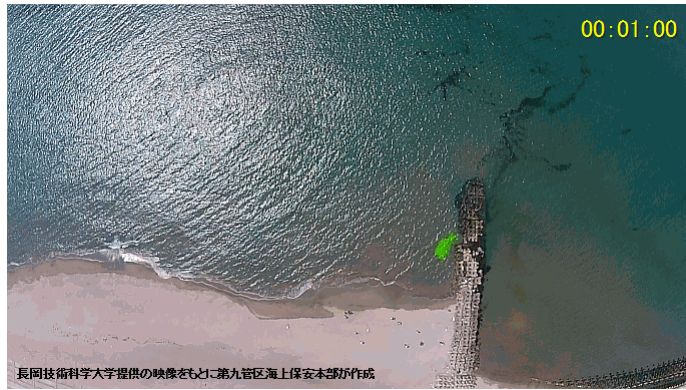
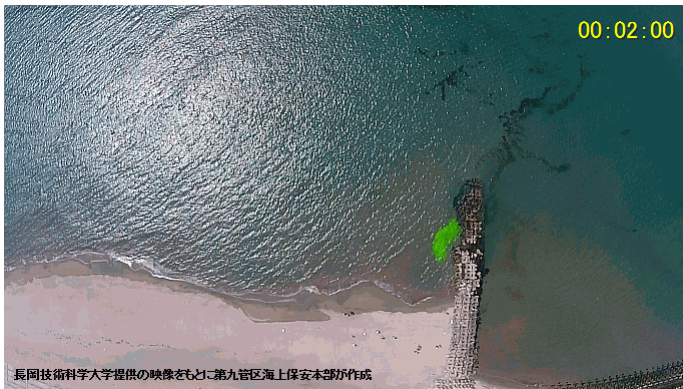
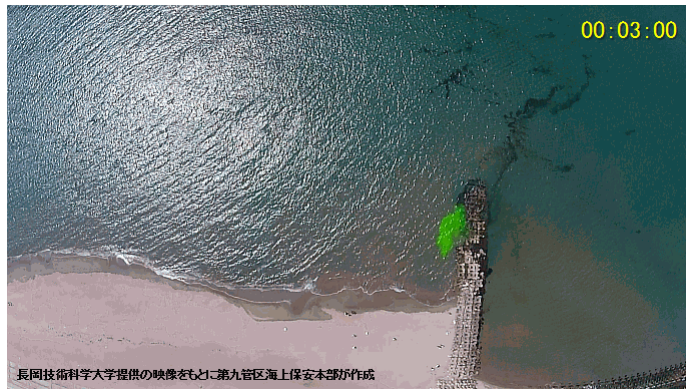
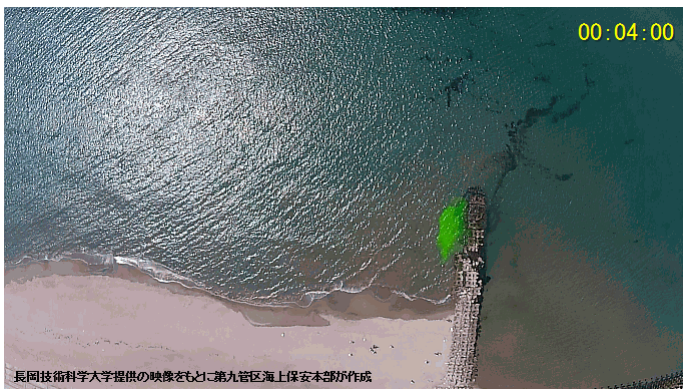
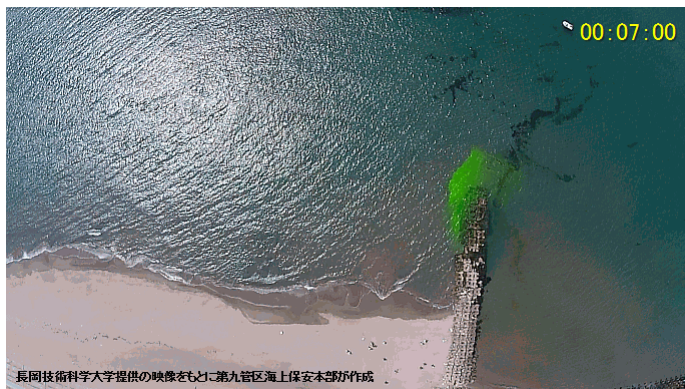
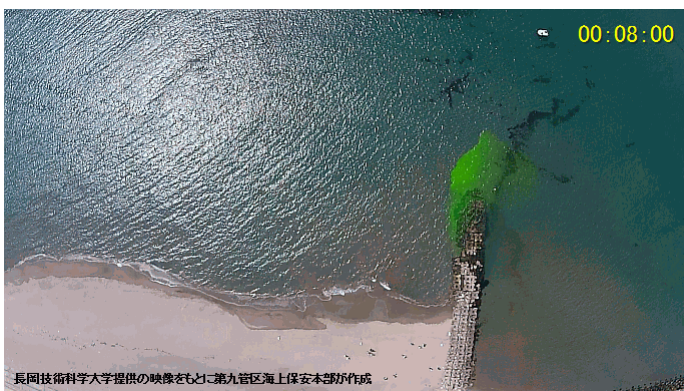
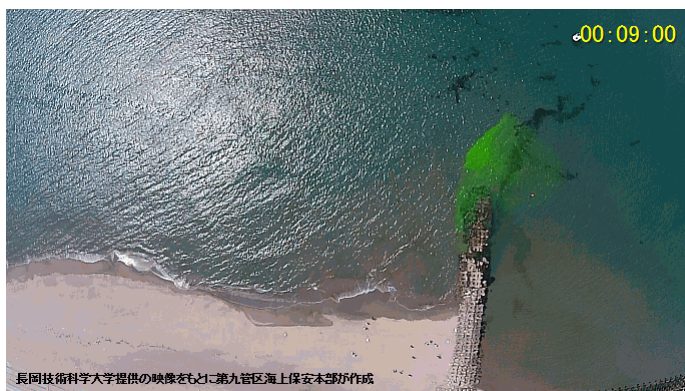
写真10～19 着色剤散布～9分後までの着色剤の動き(6月15日)

写真10 着色剤散布開始

写真11 1分後の様子

写真12 2分後の様子

写真13 3分後の様子

写真14 4分後の様子

写真15 5分後の様子

写真16 6分後の様子

写真17 7分後の様子

写真18 8分後の様子

写真19 9分後の様子
