平成27年度  
新潟県たにはま海水浴場流況調査  
報告書

平成27年6月調査

第九管区海上保安本部

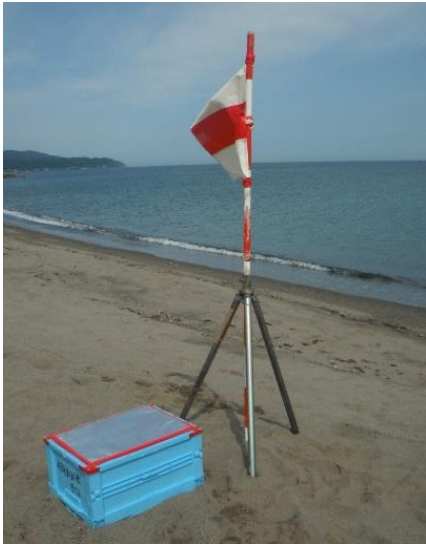
写真1 目印の設置状況

6月9日～11日に、調査区域の海岸に目印(三脚等)を20m間隔で適宜設置し、目印付近の海域から着色剤(興亜化工社製 海面着色剤 KW1)の散布を行った。着色剤が流れる様子を目視により観測したほか、デジタルカメラ及びビデオカメラで撮影し、流れた距離及び時間から流れの範囲及び速さを調査した。

目印の設置状況を写真1に、着色剤の散布状況を写真2に、使用したドローンを写真3に示す。

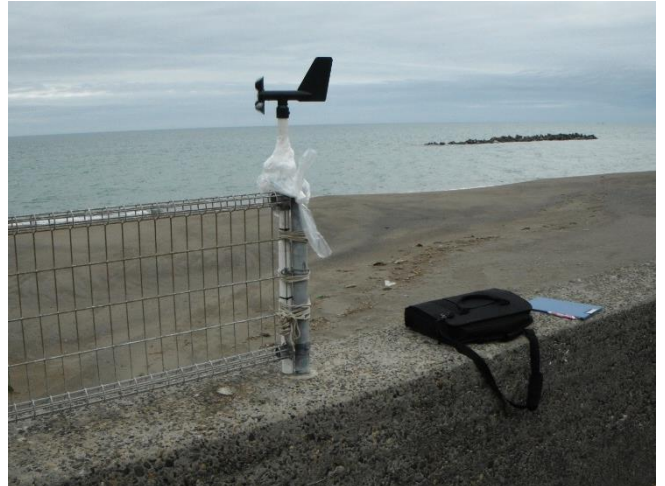
写真4 風向風速計の設置状況

6月9日～11日に、調査区域内に風向風速計(固定式風向風速計: RainWise社製 風向風速データロガー WindLog)を設置して風向風速を1分間隔で計測したほか、流況調査実施中の波浪を目視により1時間間隔で観測した。

風向風速計の設置状況を写真4に示す。
