平成30年度
内灘海水浴場流況調査
報告書

平成30年6月調査

第九管区海上保安本部

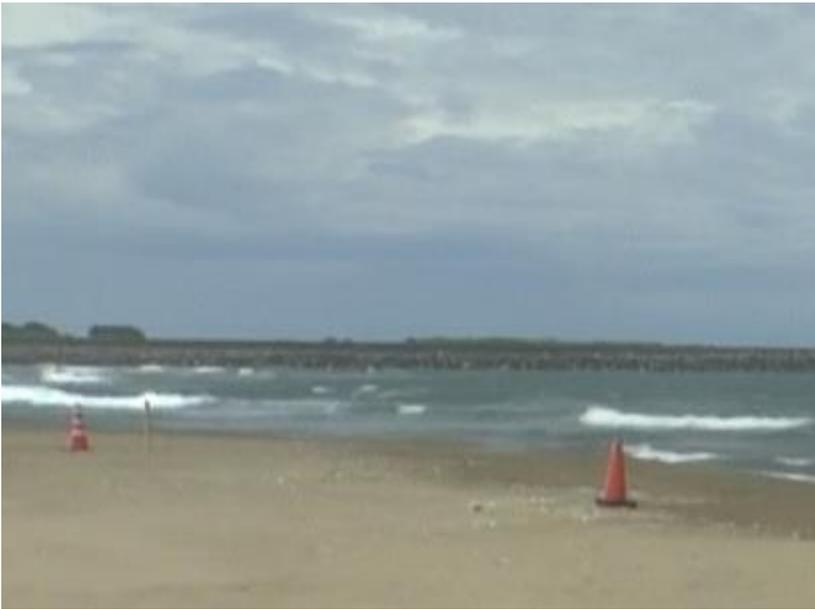
写真1 目印の設置状況

6月28日～29日に、調査区域に目印(カラーコーン等)を20m間隔で適宜設置し、目印付近の海域から着色剤(興亜化工社製 海面着色剤 KW1)の散布を行った。着色剤が流れる様子を目視により観測したほか、デジタルカメラ及びビデオカメラで撮影し、流れた距離、方向、時間及び速さを調査した。

目印の設置状況、着色剤の散布状況及び使用したドローンの写真を資料2に示す。

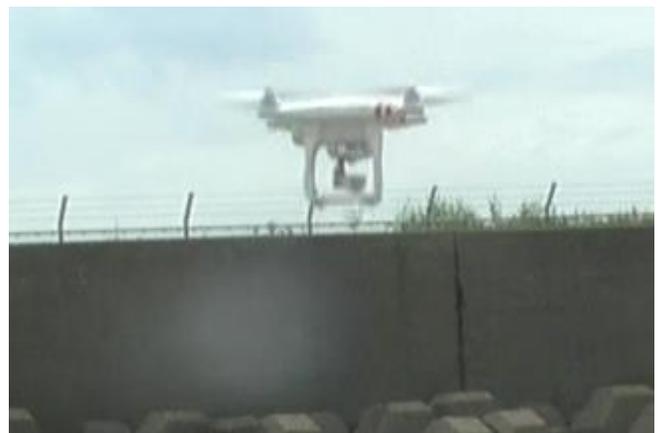
写真3 ドローン(長岡技術科学大学)

また、28日の調査では、長岡技術科学大学保有のドローン(DJI社製 PHANTOM2+)により上空からの撮影を実施した。29日は風が強くドローンを使用できなかったため、目視で観測をおこなった。

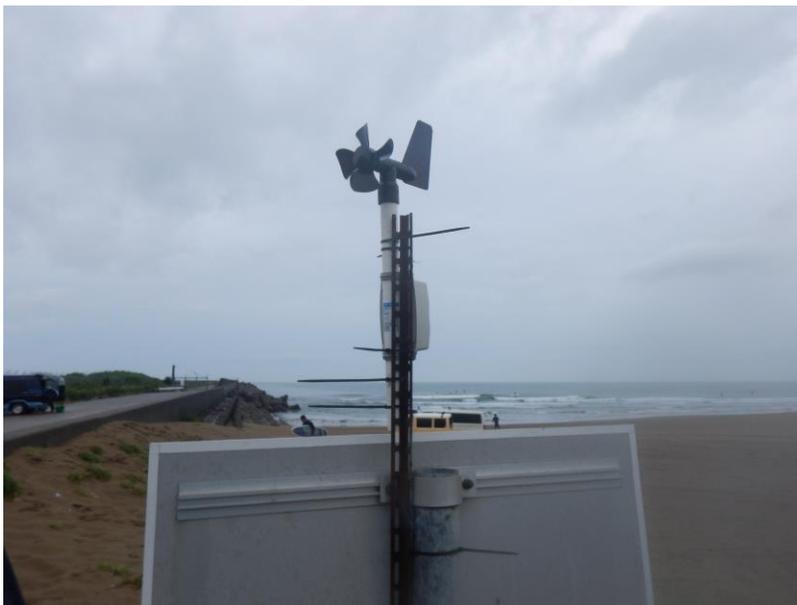
写真4 風向風速計の設置状況

6月27日～29日の間、資料1に示すB区域に風向風速計(固定式風向風速計: RainWise社製 風向風速データロガー WindLog)を設置して風向風速を1分間隔で計測したほか、流況調査実施中の波浪を目視により1時間間隔で調査した。風向風速計の設置状況を資料2の写真4に示す。

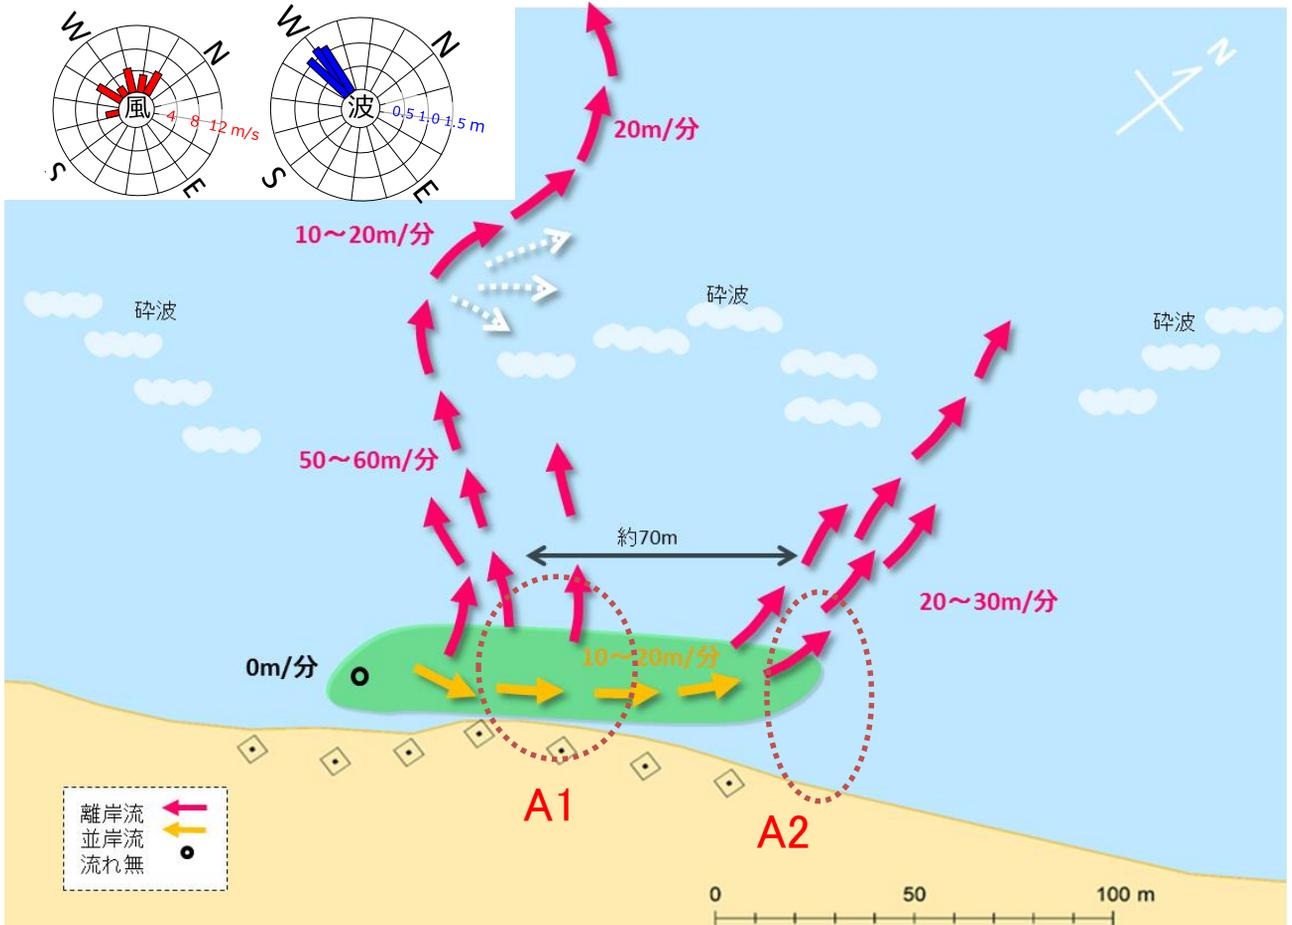
図2 A区域で観測された離岸流(6月28日11:20~12:30)

11時20分～12時30分間にA区域で4回(内3回はA1、A2で同時散布)、着色剤散布を行った。

A区域の離岸流は、70m離れたA1とA2のポイントで発生していた。A1では4回散布のうち、1回は並岸流、3回はそれぞれ規模の異なる岸から垂直に流

れる離岸流が発生した。A2では、3回ともほぼ同じ規模の岸から斜めに流れる離岸流が発生した。最も顕著な離岸流はA1で観測され、移動速度60m/分で散布開始から1分30秒で約90m沖まで達した。

また、A1とA2の間、岸から約15mまでは並岸流が確認され、離岸流は岸から約20mより沖で発生していた。

イ 6月28日A区域(図2、写真5、表1)

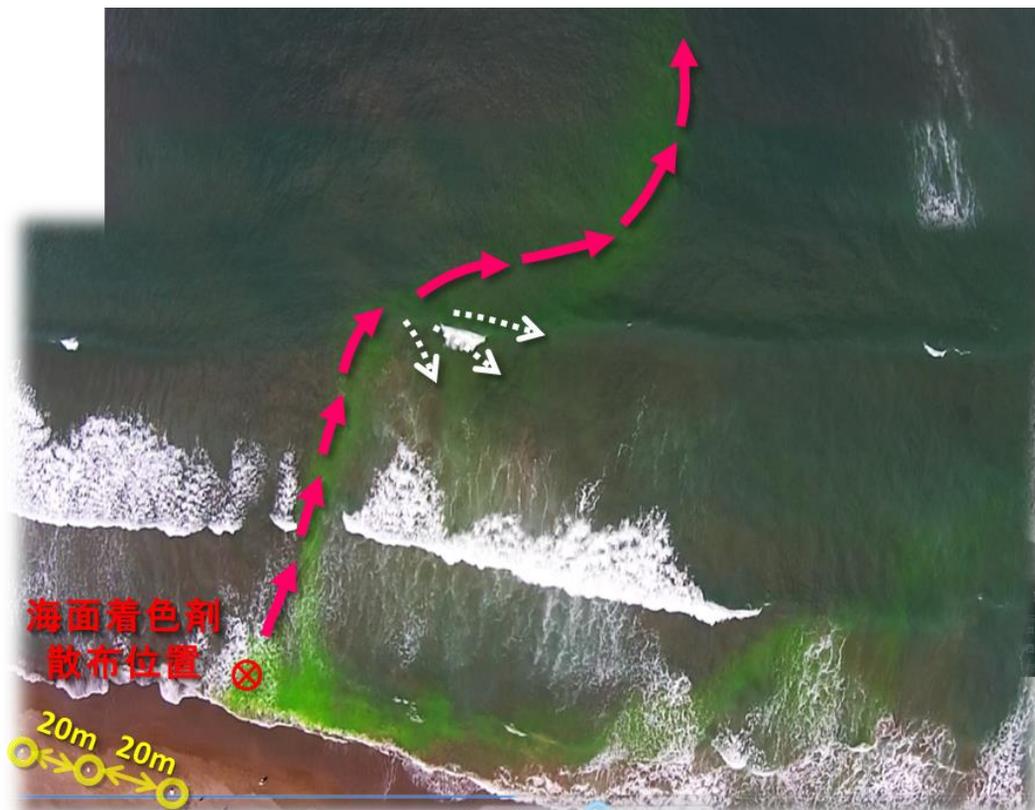
写真5 A1で観測された最も顕著な離岸流(投入No.4)(6月28日)

※長岡技術科学大学提供の映像をもとに第九管区海上保安本部が作成。

風向風速計データ、ナウファス速報値、目視観測した波浪、資料1のA1でみられた離岸流の速度を比較した。観測期間をとおして、ナウファス速報値及び目視観測した波浪については顕著な違いは見られなかった。一方、風向風速計データには風向、風速ともに違いがみられた。風速については、6月29日のほうが顕著であったが、離岸流の速度については6月28日のほうが大きく、風速と離岸流の速度には関連性はみられなかった。風向については、最も顕著にでた投入No.4の離岸流観測前に風向が西から北北西へ変化していたことから、風が北向きになると、離岸流の速度が速くなる可能性が考えられる。

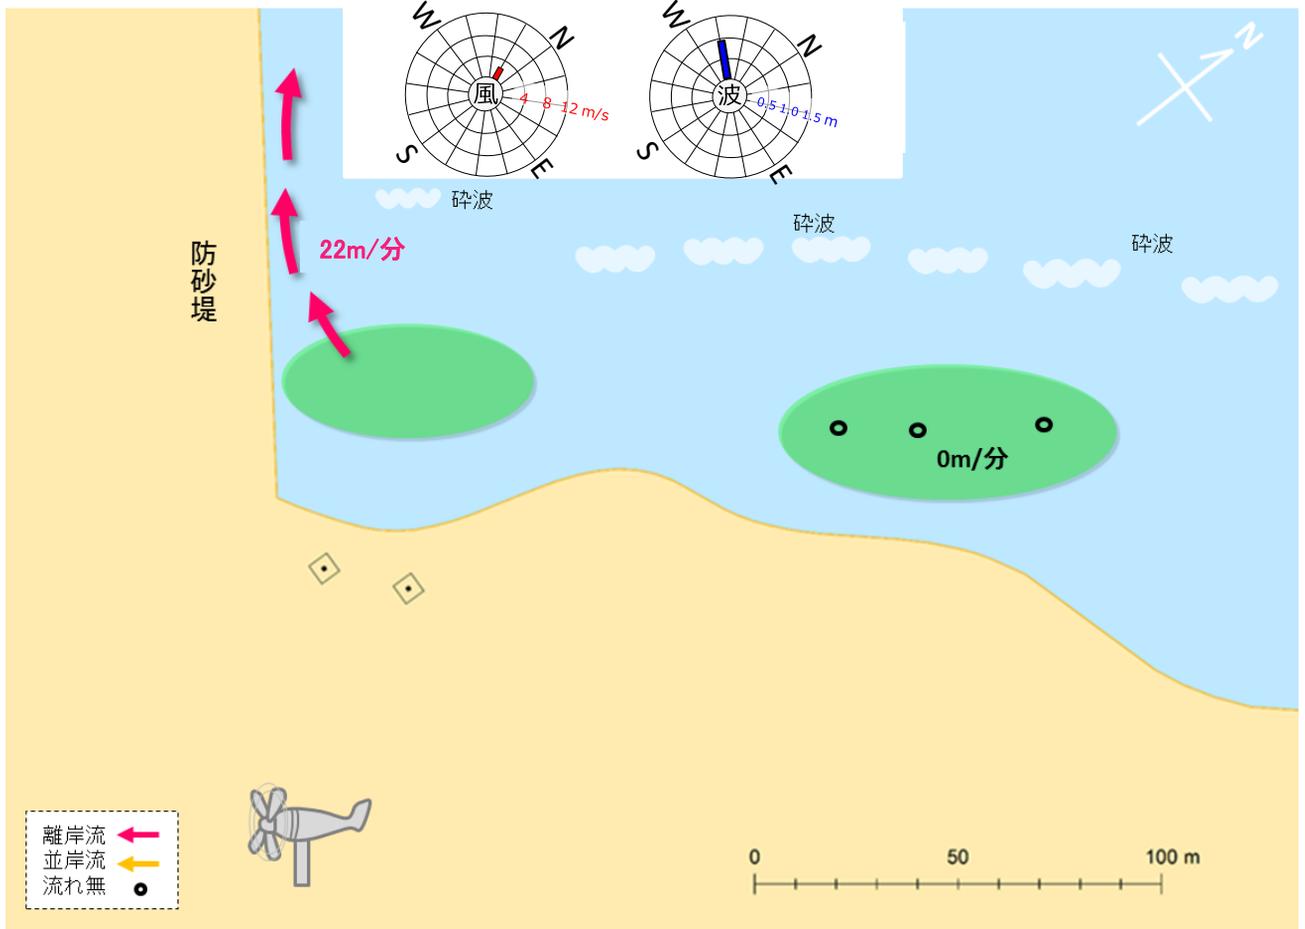
図3 B区域で観測された離岸流(6月28日13:50~14:00)

13時50分~14時00分の間に防砂堤付近と防砂堤から150mほど離れた場所の2ヶ所で着色剤を散布した。離岸流は、防砂堤付近で確認され、22m/分(0.7kn)で流れ、沖合到達距離は約100mであった。

防砂堤から150mほど離れた場所で流れは確認されなかった。

ロ 6月28日B区域(図3、写真6、表1)

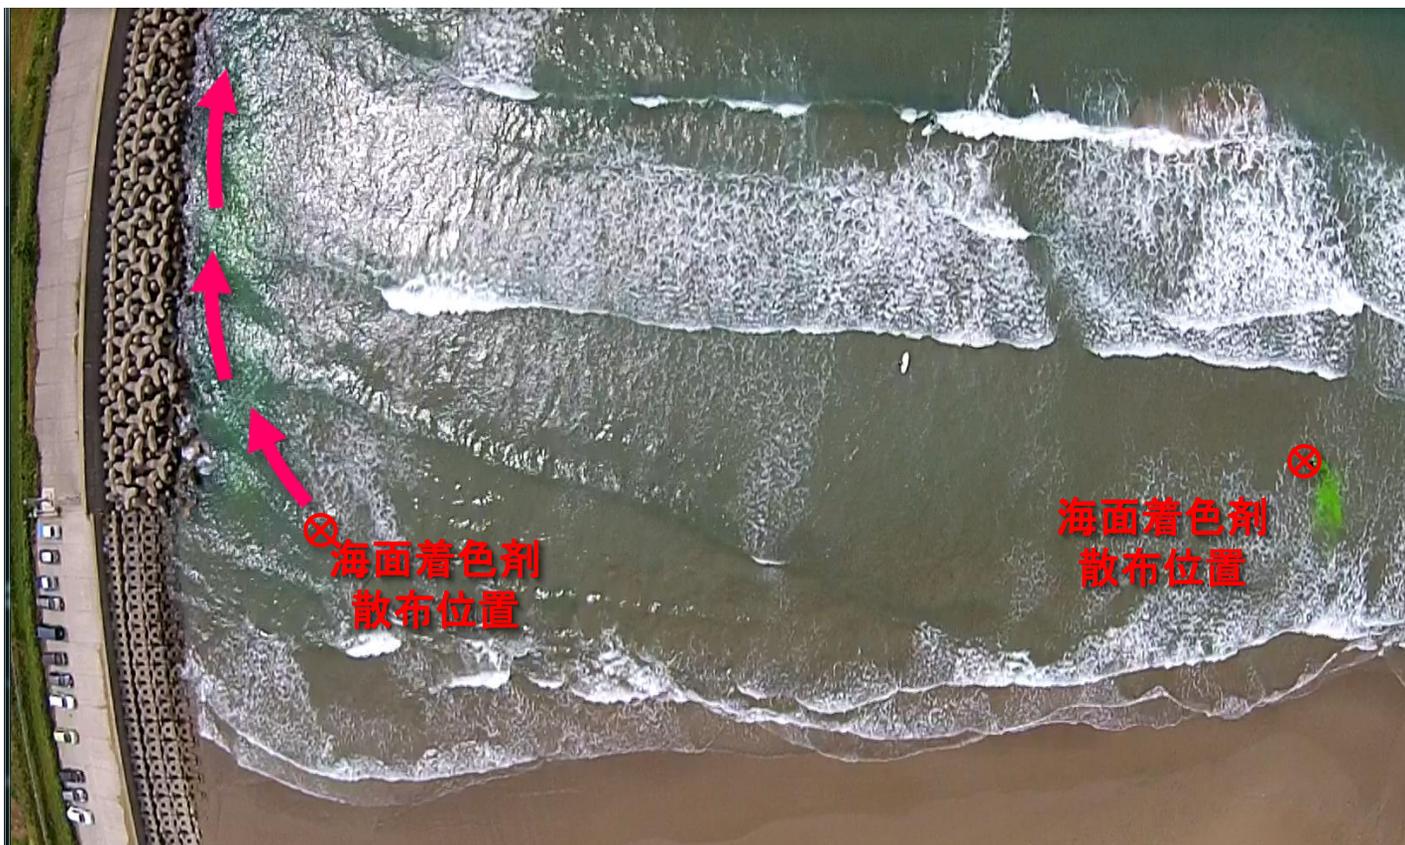
写真6 B区域で観測された離岸流(投入No.8、9)(6月28日)

※長岡技術科学大学提供の映像をもとに第九管区海上保安本部が作成。

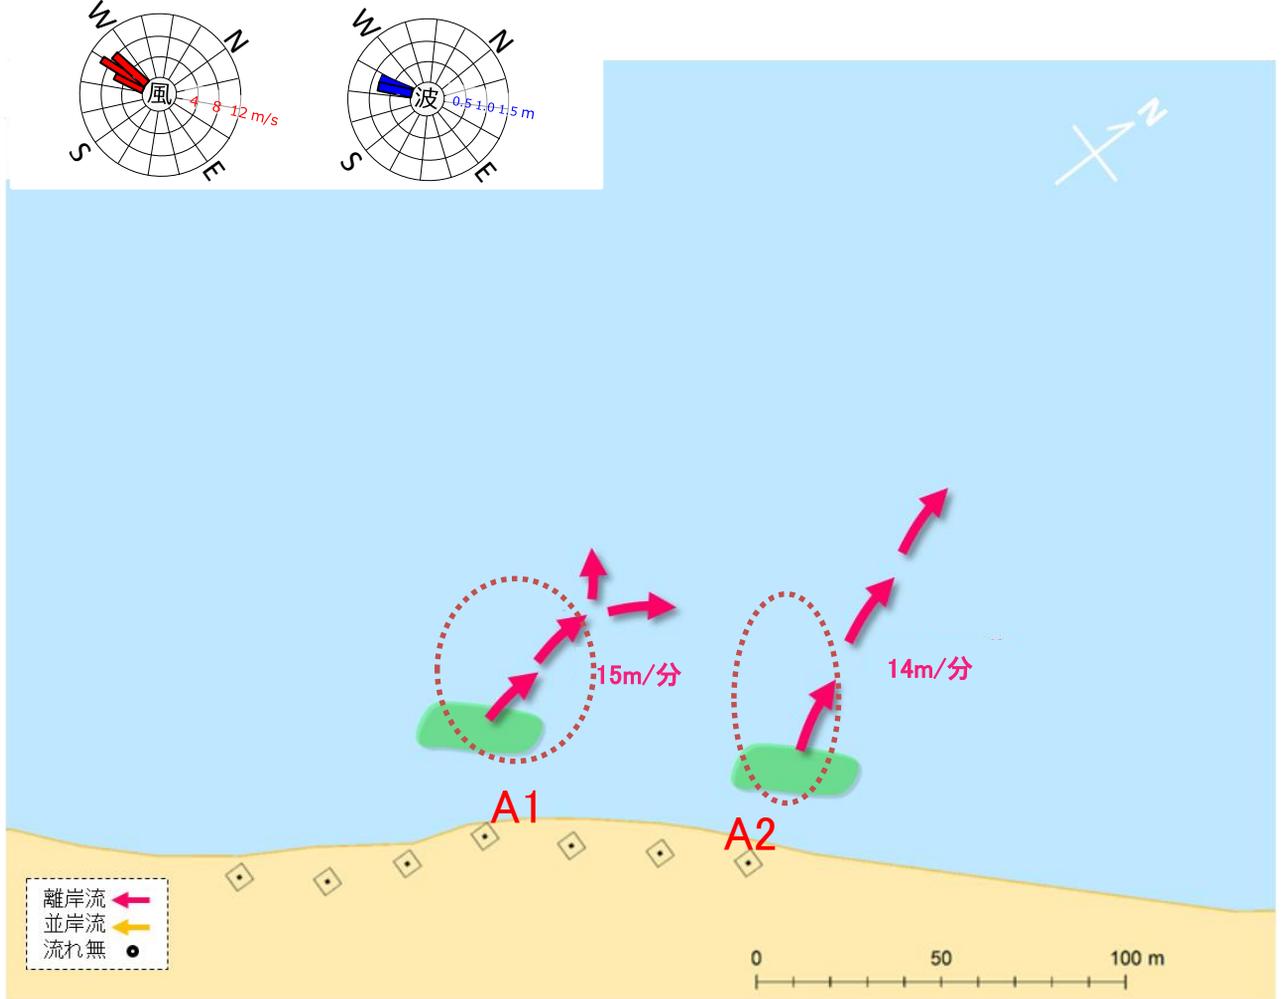
図4 A区域で観測された離岸流(6月29日10:10~10:30)

10時10分~10時30分の間にA1、A2で1回ずつ着色剤を散布した。A1で15m/分(0.5kn) A2で14m/分(0.5kn)のほぼ同じ規模の離岸流を観測した。

ハ 6月29日A区域(図4、表1)

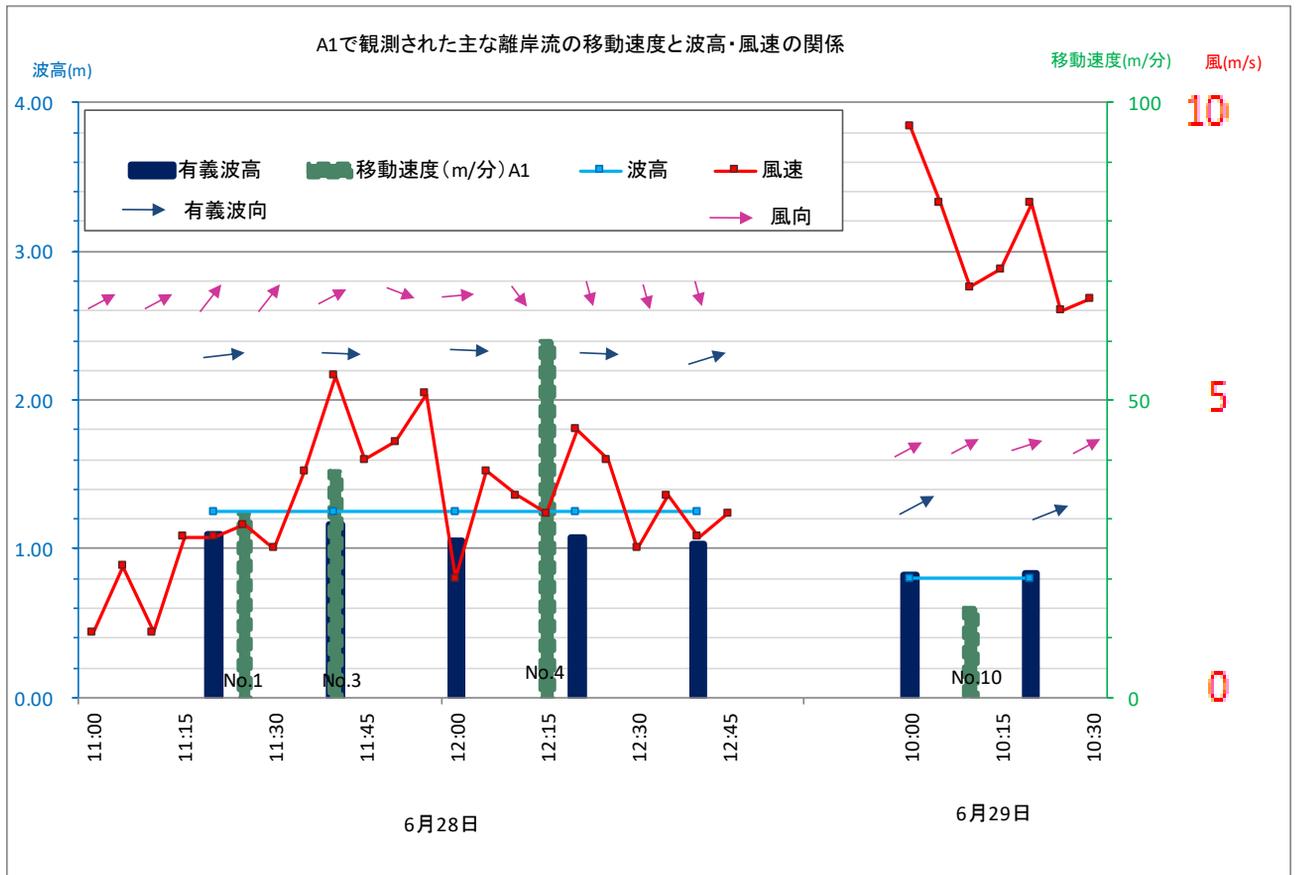
グラフ1

今後も継続してデータを集め、風向と離岸流の関係を見ていく必要がある。

ニ A1において観測された離岸流の速度と気象・海象の関連性（グラフ1）

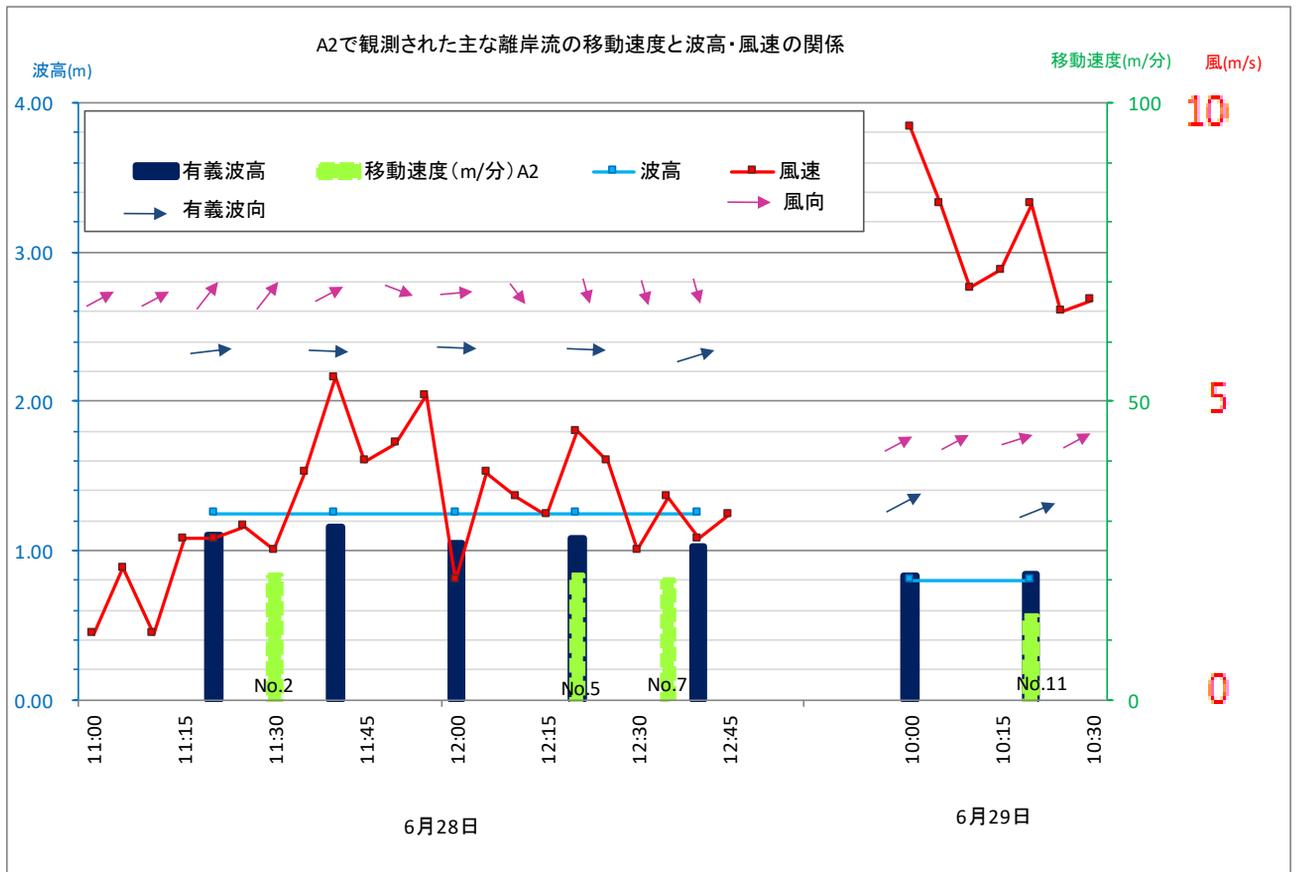
グラフ2

風向風速計データ、ナウファス速報値、目視観測した波浪、資料1のA2でみられた離岸流の速度を比較した。観測期間をとおして、A2で観測された離岸流に顕著な違いはみられなかったため、気象・海象との関連性はみられなかった。

ホ A2において観測された離岸流の速度と気象・海象の関連性（グラフ2）
