令和2年度
網代浜海水浴場流況調査
報告書

令和2年9月調査

第九管区海上保安本部

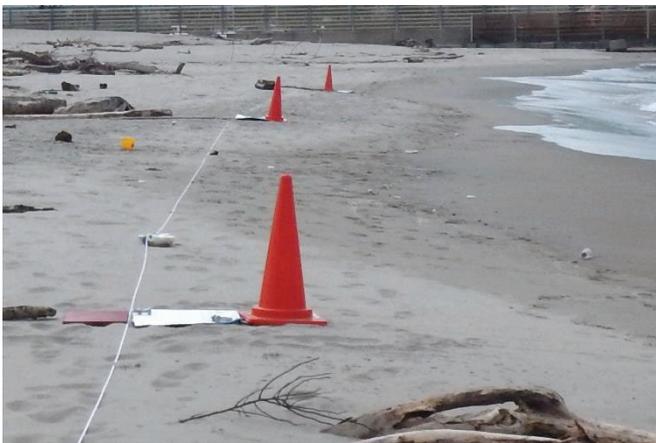
写真2 着色剤の散布状況

期間中の毎日、海岸から着色剤（興亜化工社製 海面着色剤 KW1）の散布を行った。着色剤が流れる様子を目視により調査したほか、デジタルカメラ及びビデオカメラで撮影し、流れた距離及び時間から流れの範囲及び速さを計測した。

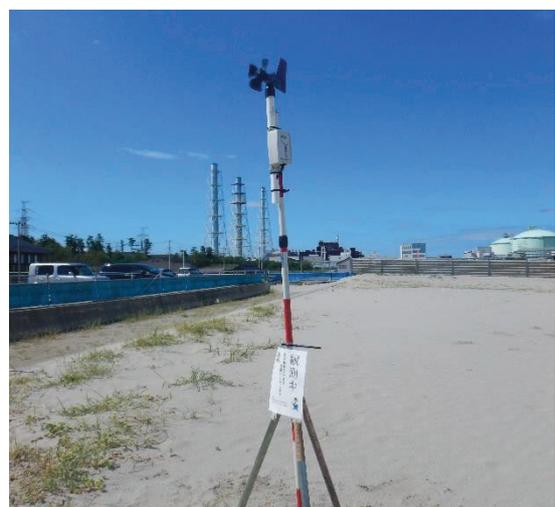
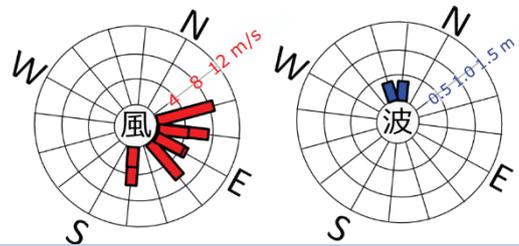
図2

イ 9月1日10時～12時（図2、写真5）

風向は北東から南南東で、風速は約3m/s～8m/sであった。波向は、岸へほぼ垂直に入る北西から北北西で、波高は約0.4m、周期は約6秒であった。

A、B区域で着色剤散布を行い、A区域に流れは無かったが、B区域で離岸流を確認した。

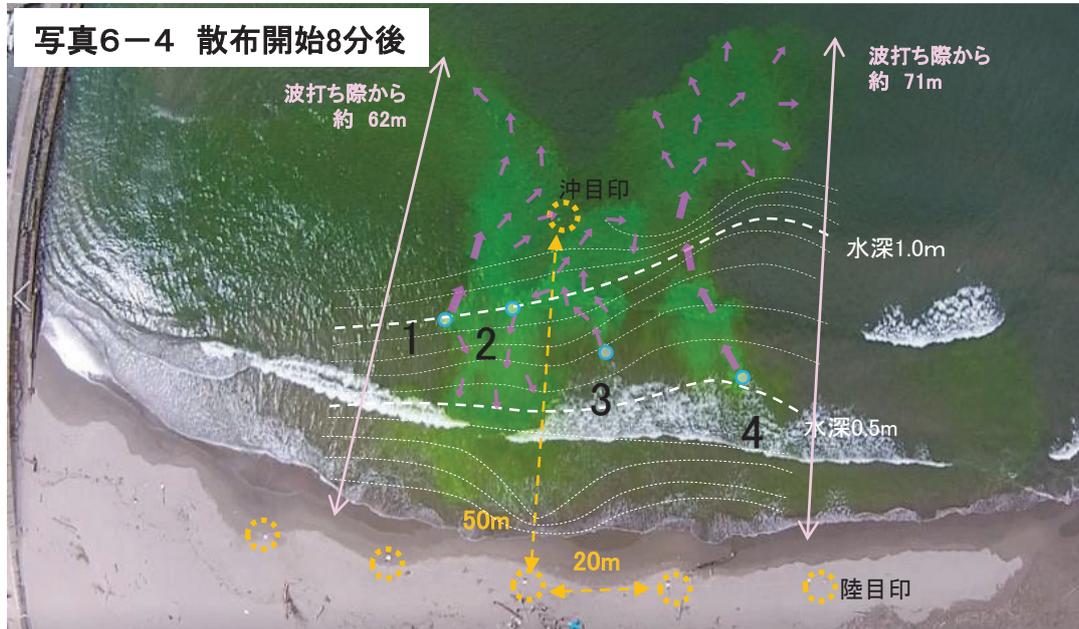
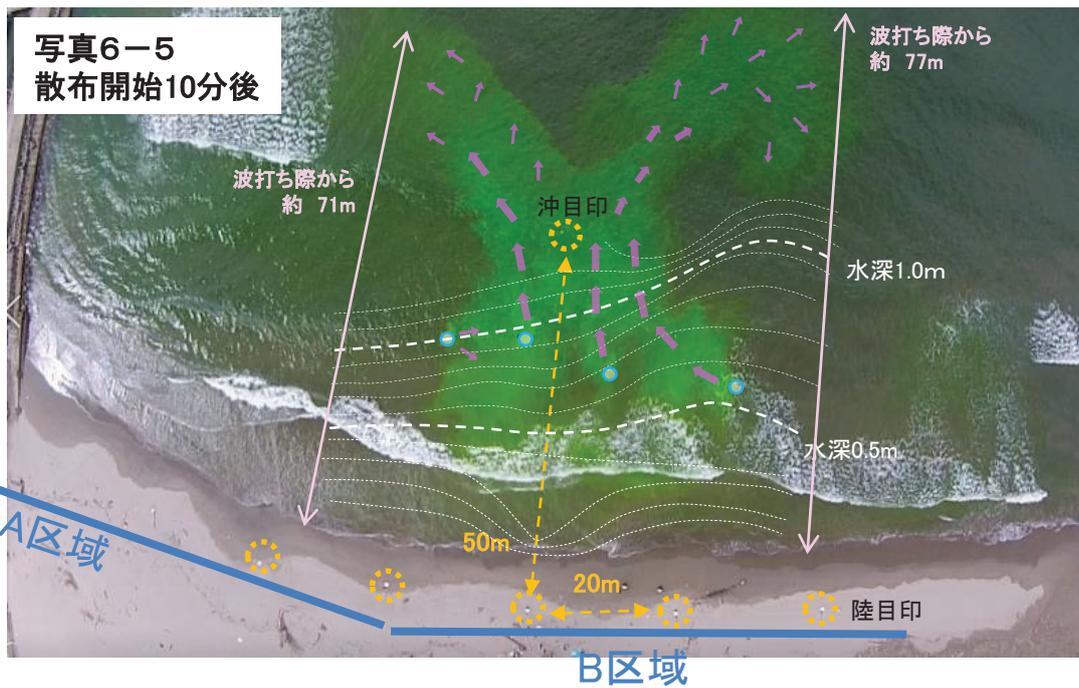
(ホ) 散布開始から 10 分後(写真 6-5)

1 では、はじめ東へ岸と平行に流れ、その後 2 の流れと合流し、波打ち際から約 71m 沖まで達した。

2 では、離岸流が発生した。

3 では、離岸流が発達し、4 の流れと合流した。

4 では、やや西寄りの離岸流となり、3 の流れと合流し、波打ち際から約 77m 沖まで達した。
