令和3年度
角田浜海水浴場流況調査
報 告 書

令和3年6月調査
第九管区海上保安本部

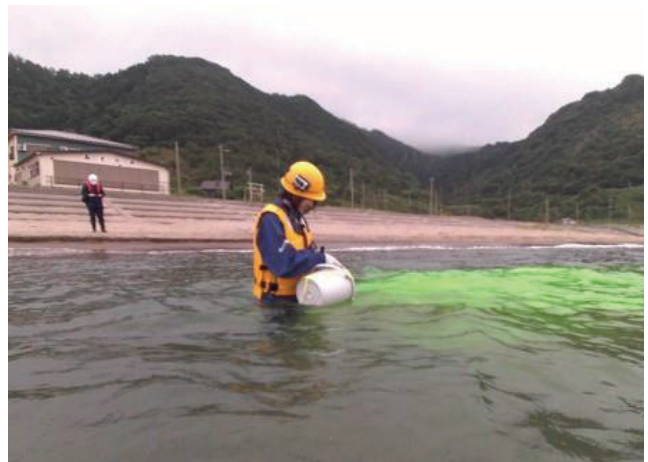
写真2 着色剤の散布状況

海岸から着色剤（興亜化工社製 海面着色剤 KW1）の散布を行った。着色剤が流れる様子を目視により調査したほか、デジタルカメラ及びビデオカメラで撮影し、流れた距離及び時間から流れの範囲及び速さを計測した。

目印の設置状況を写真1に、着色剤の散布状況を写真2に、使用したドローンを写真3、写真4に示す。

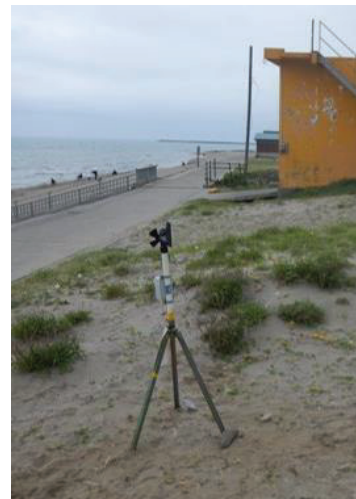
写真5 風向風速計の設置状況

期間中の毎日、調査区域付近に風向風速計（固定式風向風速計：RainWise 社製 風向風速データロガー WindLog）を設置して風向風速を1分間隔で計測した。

流況調査実施中の波浪は、国土交通省港湾局がインターネットで公開している全国港湾海洋波浪情報網リアルタイムナウファスにある新潟沖海象計（緯度38度00分17秒、東経139度07分34秒。調査区域から北東方に約19海里）で観測された有義波の速報値（20分間隔）（以下「ナウファス」）を参照した。風向風速計の設置状況を写真5に、気象・海象の観測値を表1に示す。

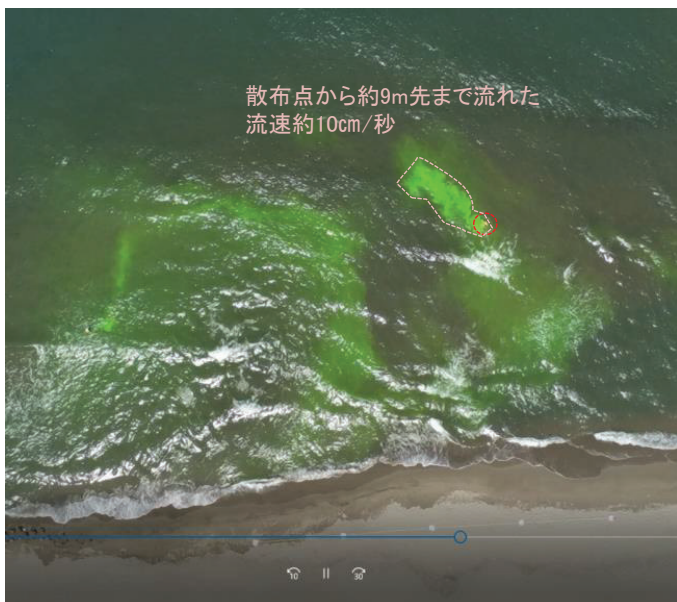
調査結果 2021年6月16日

前日と同じ、波打ち際から沖合10m～40mの場所(水深約0.5m～1m)で着色剤を散布した。波高が前の2日に比べやや高く、A区域で弱い離岸流を、B区域で顕著な離岸流を確認した。そのほかの区域で顕著な流れは観測されなかった。

A区域の離岸流は流速10cm/秒～20cm/秒で散布点から約20m沖へ向かい、その後岸と平行に流れた。B区域の離岸流は流速10cm/秒～30cm/秒で、散布開始から4分半で約55m沖へ流れた。岬と潜堤の間を抜けるように沖へ進み、砂浜からの距離では70m以上沖へ到達した。

(3) 6月16日(写真7、写真8)

天候は晴れ、風向は北北東～北東、風速は4m/s～6m/sであった。ナウファスは波向が北北西～北、有義波高0.5m～0.6m、周期5秒であった。

実施した3日間のうち、6月16日は一番波高が高く、周期も長く、顕著な離岸流が確認された。全日、風向風速はほぼ同条件であったため、波の規模によって離岸流の出現状況に影響があったと思慮される。

B区域はなだらかな砂浜海岸から角田岬の岩場が突き出しており、その地形から、波向きと波高の条件がそろると顕著な離岸流が発生しやすくなると思慮される。
