柏崎市大崎海水浴場付近流況調査 報 告 書

平成 1 9 年度

第九管区海上保安本部

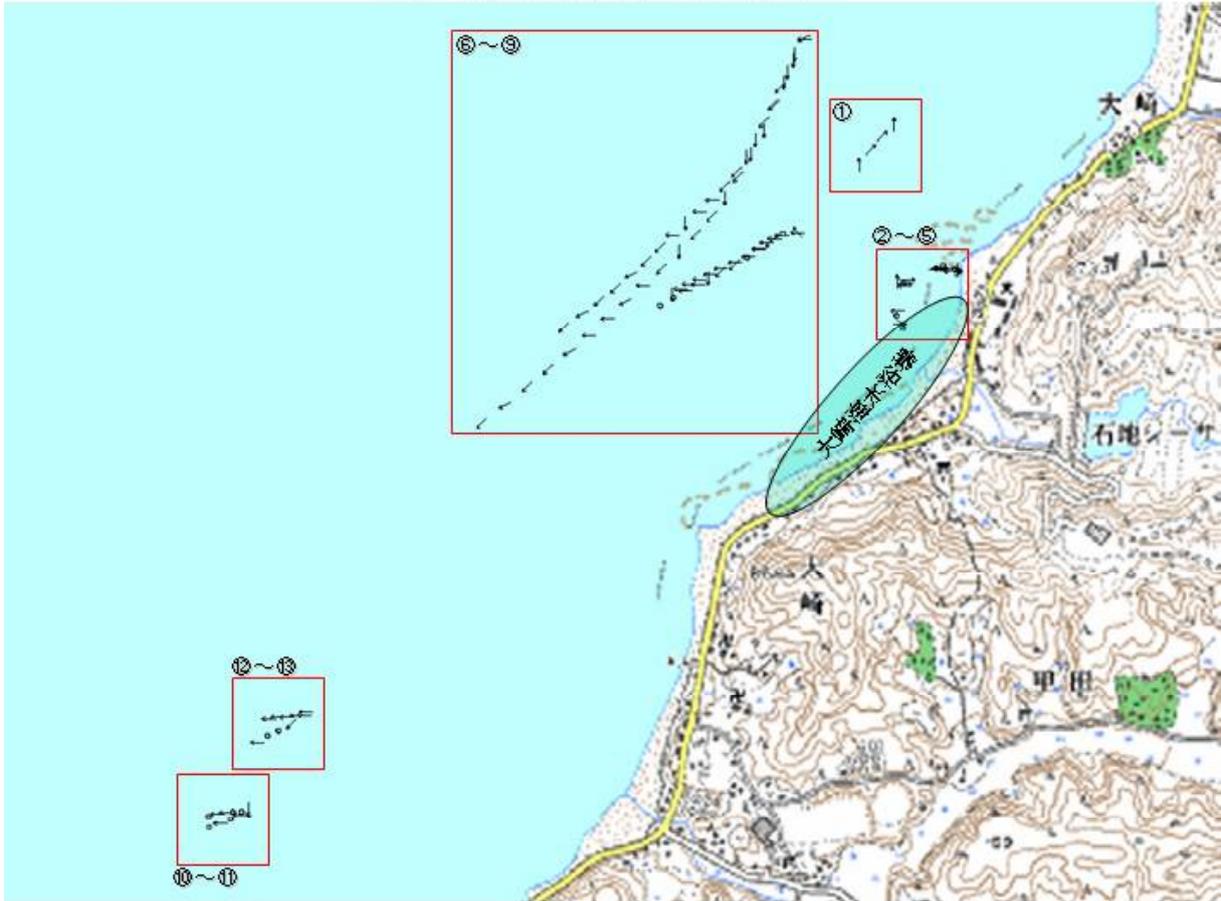
図1 大崎海水浴場付近流況調査海域

大崎海水浴場付近の観測海域

5か所の海域で観測を実施した。詳細は以降の拡大図で表示している。

図1に示す区域

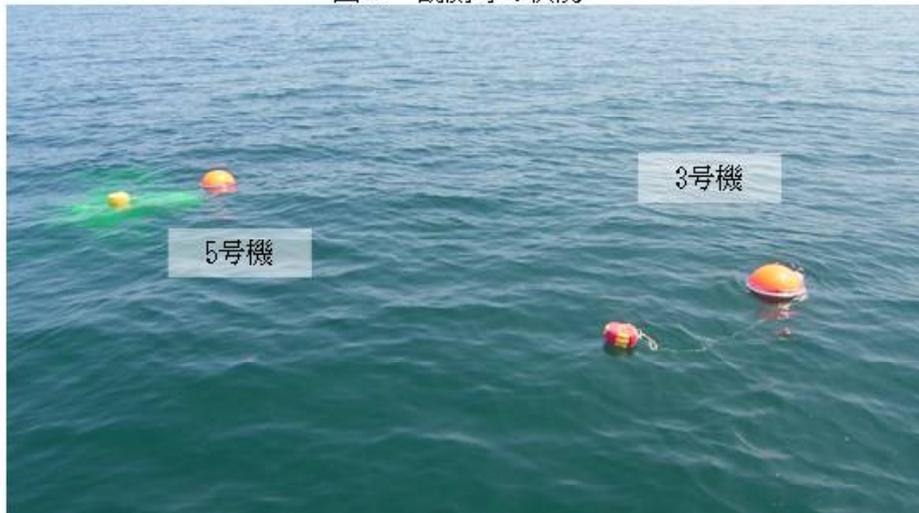
図2 観測時の状況

漂流ブイは赤枠の各調査海域図内の ~ 地点にて投入した(図2)。漂流ブイは30秒毎にDGPSにより位置を測定し、その位置より流向、流速を求めた。漂流ブイのデータは次ページからの表及び付図で表示した。

図1に示す調査海域内において図2の衛星通信型漂流ブイ(株ゼニライトブイ社製 DGPS 漂流ブイ、簡易ドロッグ、先取りブイ付(以下:漂流ブイ))を漂流させ、表層流況を調査した。

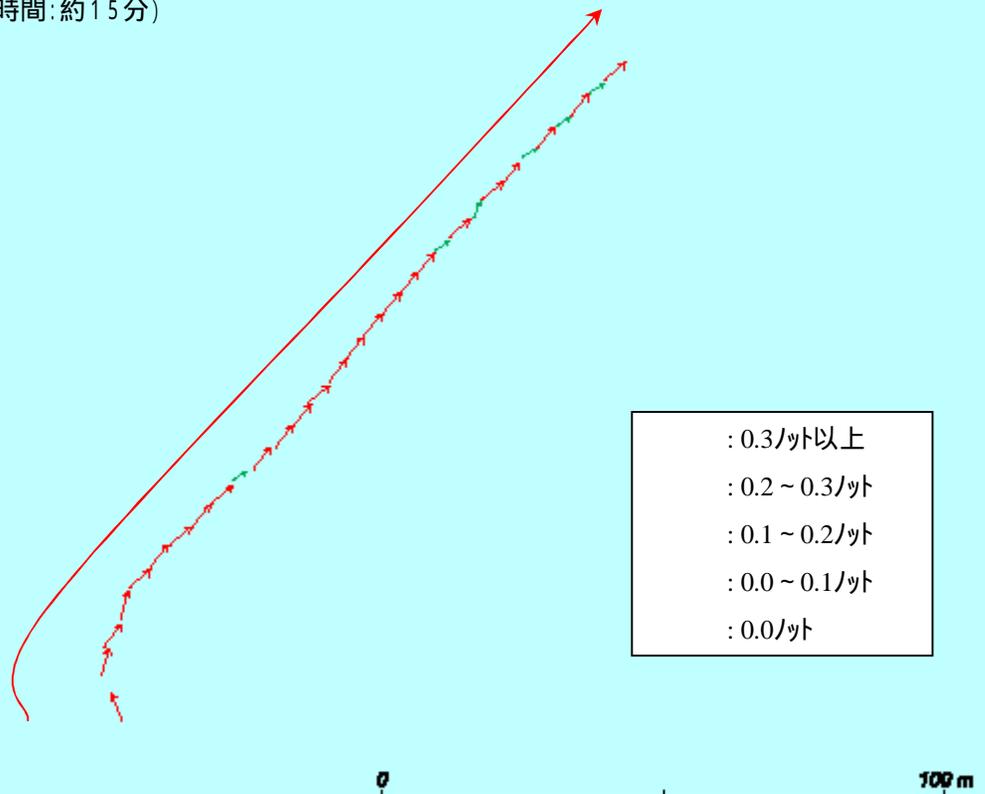
図3 地点の流向・流速

大崎海水浴場の南西方向の海域（図3及び表2）

地点では、ほぼ北東方向へ向う流れがみられた。平均流速は0.3ノット程度であった。流速は最小で約0.2ノット、最大で約0.5ノットを観測した。

図3~図8に、30秒毎の漂流ブイの流向及び流速を矢印で示した。

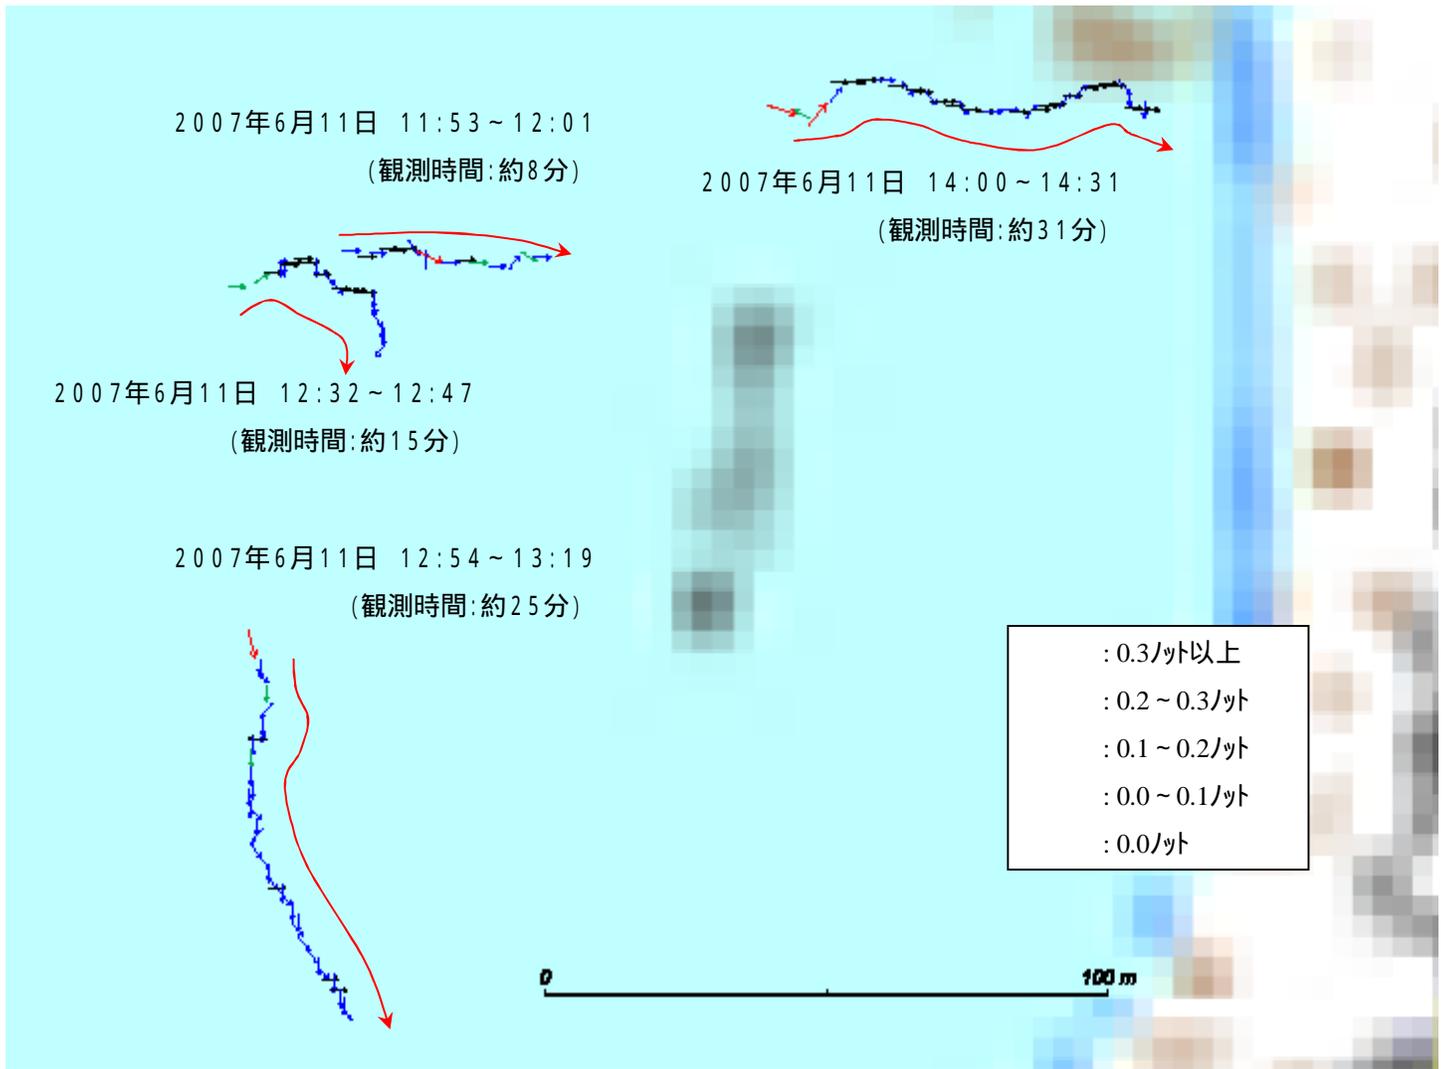
図4 ~ 地点の流向・流速

大崎海水浴場前面の海域 (図4及び表3)

~ 地点は、観測場所により様々な流れが見られたが、概ね東から南東方向へ向う流れがみられた。流れは弱く全海域で各観測点で平均流速は0.1~0.2ノットであった。最小流速は0.1ノット、最大流速は地点により0.3~0.5ノットの結果であった。

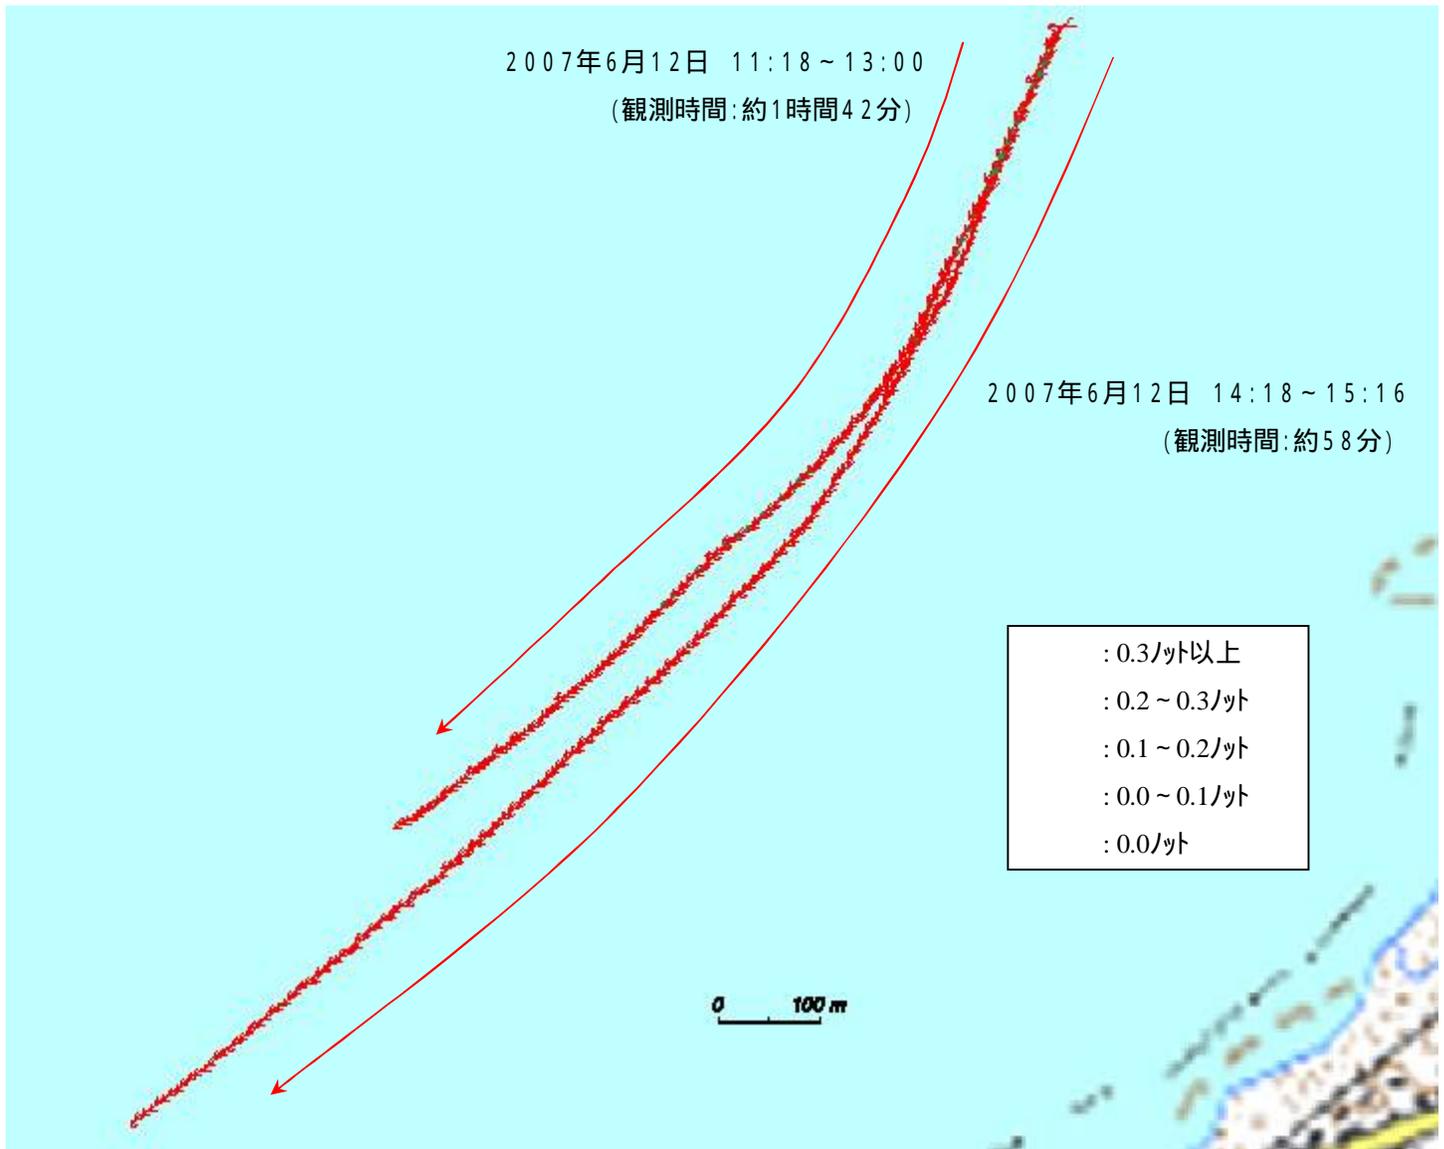
図5 、 地点の流向・流速

大崎海水浴場の北西側海域（図5及び表4）

2観測点とも、ほぼ南西方向へ向う流れがみられた。

流れの平均流速は 地点では約0.5ノット、 地点では約0.3ノットであった。

地点の最小流速は約0.3ノット、最大流速は約0.7ノット、 地点の最小流速は約0.2ノット、最大流速は約0.5ノットであった。 、 及び次ページの 、 は、ほぼ同時刻、同位置においてブイを投入したが漂流結果は異なっている。直接の原因は不明であるが漂流に関係する海流及び付近地形等も少しは影響しているのではないかと考えられる。

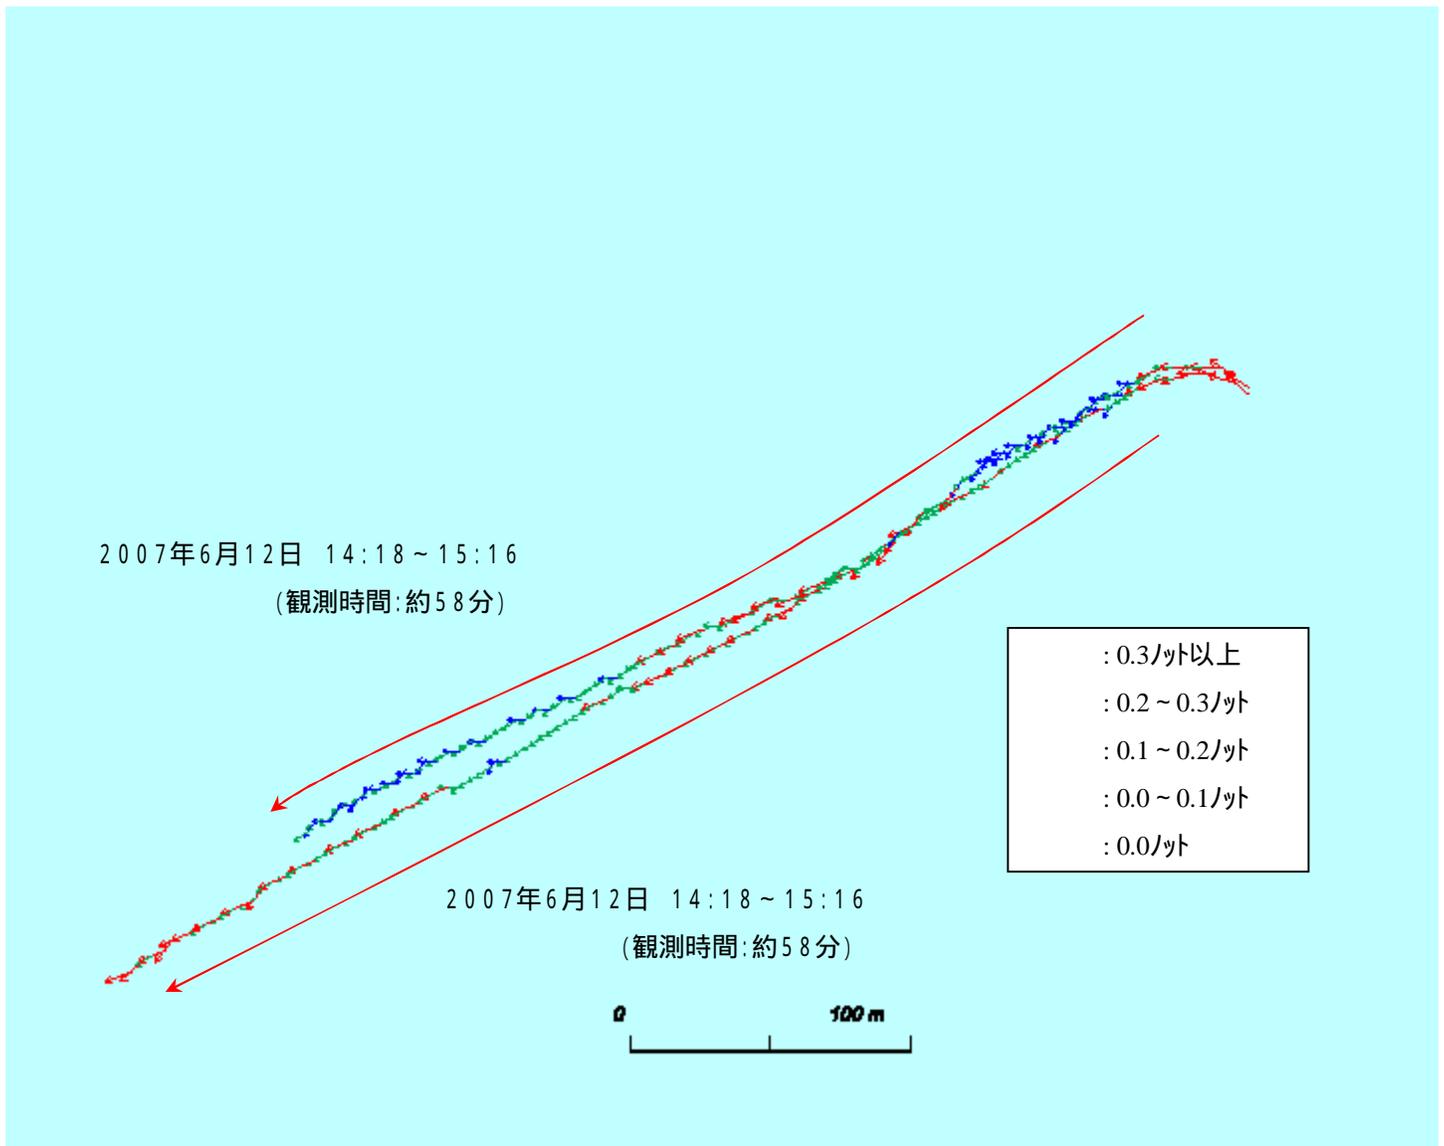
図6 、 地点の流向・流速

大崎海水浴場の南東側海域（図6及び表5）

2観測点とも、ほぼ南西方向へ向う流れがみられた。

流れの平均流向は、ともに約244度であった。また、ともに最小流速は約0.1ノット、最大流速は約0.2ノットであった。、と同じ傾向で岸側の方が流れが大きい結果となった。

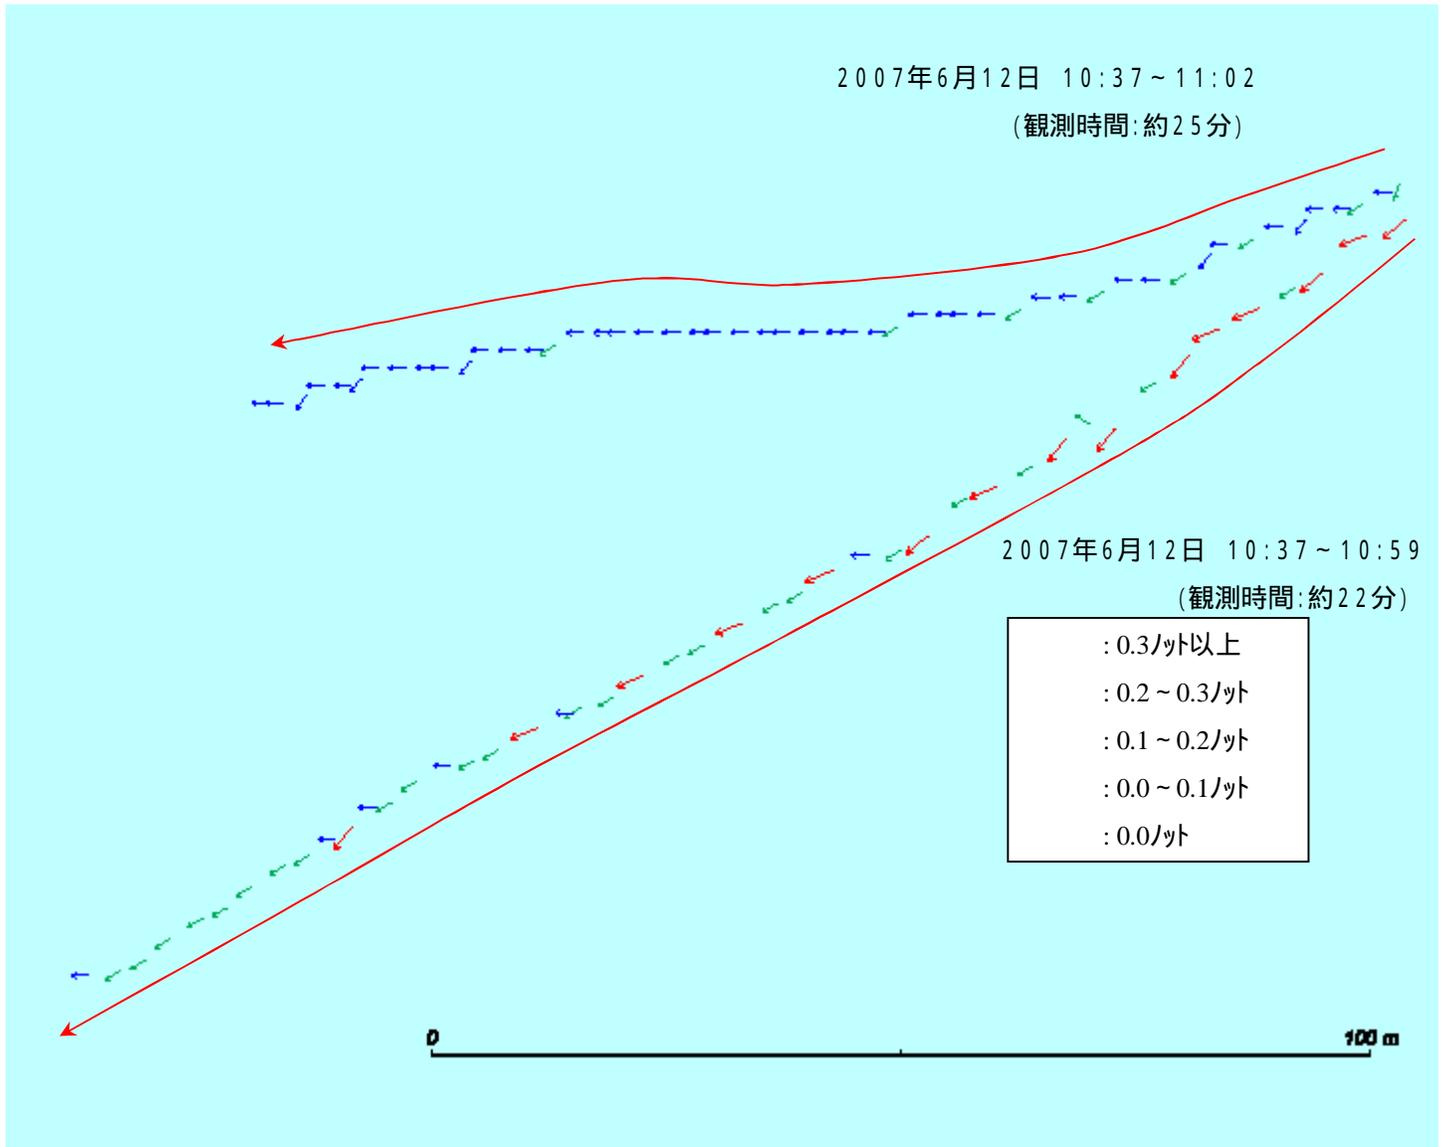
図7 、 地点の流向・流速

大崎海水浴場の南東側海域（図7及び表6）

、ともに、ほぼ南東方向へ向う流れがみられた。

地点の平均流速は約0.2ノット、の平均流速は約0.3ノットであった。図5、図6と同傾向であった。、について、図5、図6の結果同様にランダムな乱れが作用し、結果に差が出たものと思われる。

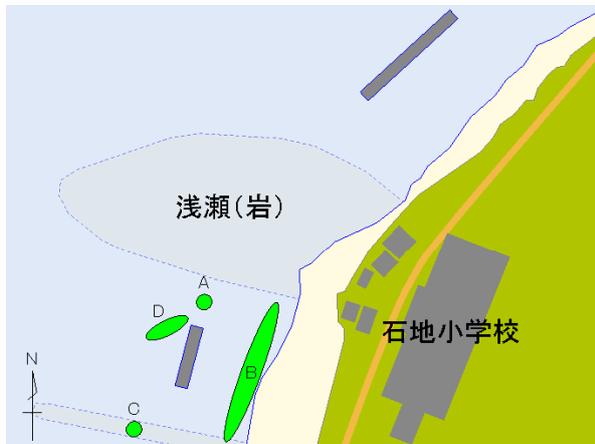
図9 観測海域

石地小学校前面海域の浅瀬の南西側離岸堤の周囲においてシーマーカーによる離岸流調査を実施した。

散布は左図のとおりAからDの4か所で実施した。

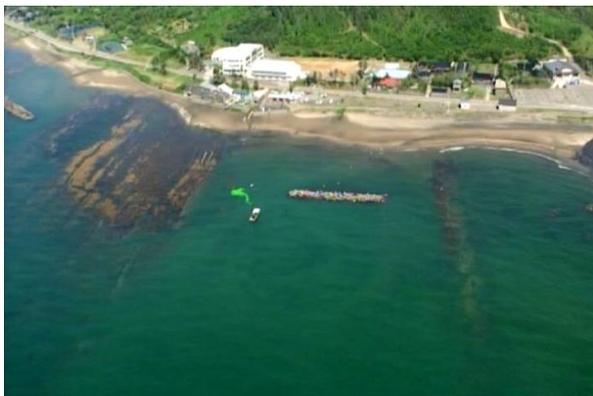
写真1-1 観測開始

浅瀬（写真左）と離岸堤（写真中央）との間にシーマーカーを散布した。

（図9，A）

写真は上が東。（写真1-1）

シーマーカー散布と同時に救命胴衣着用の間人及びダミー人形も漂流したが、両者ともにわずかな風により岸へ寄せられる結果となった。

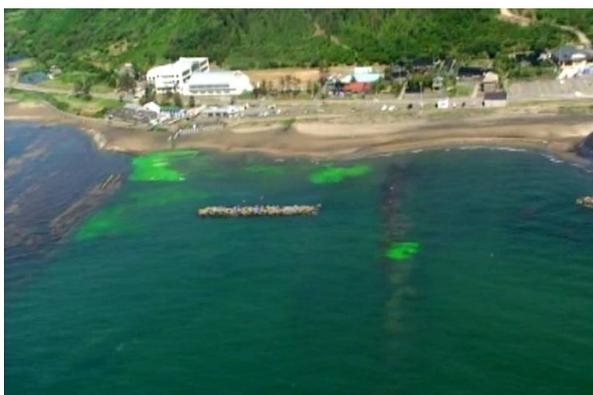
写真1-2 20分後

散布したシーマーカーは浅瀬縁辺に沿って沖に流れている。

海岸線付近（図9，B）と南側の浅瀬上（図9，C）にもシーマーカーを散布した。

（写真1-2）

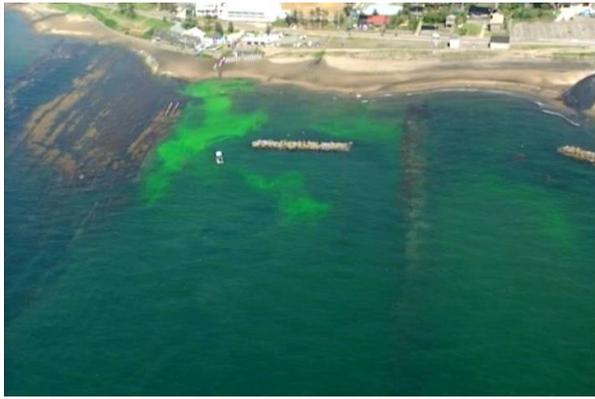
写真 1-3 40分後

40分後
当初散布したシーマーカーは更に沖に進んだ。
海岸線付近に散布したシーマーカーも沖に流れ、そのうち北側（写真左）のものは当初散布したものと合流している。
新たに離岸堤沖（写真中央）にもシーマーカーを散布したが、南方（写真右方）へ流れた。（図9 ,D）（写真1-3）

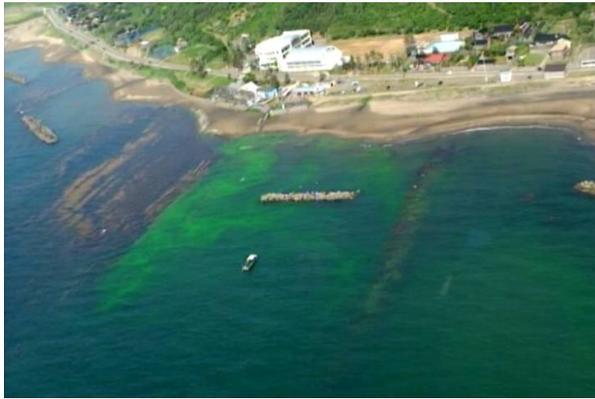
写真 1-4 1時間後

1時間後
はじめに散布したシーマーカーは更に沖に進んだ。

数箇所シーマーカーを散布したが、そのうち浅瀬の縁辺に沿う沖への流れが顕著であった。波もほとんどない穏やかな状況にもかかわらず、およそ毎分1メートルの沖へ向かう流れが観測された。南から北（写真右から左）への流れが浅瀬に阻害され沖に向きを変えているものと思われたが、南から北への流れは見られなかった。この海域は一様に南若しくは南西向きの流れが見られ、浅瀬側から海水の供給があると思われる。

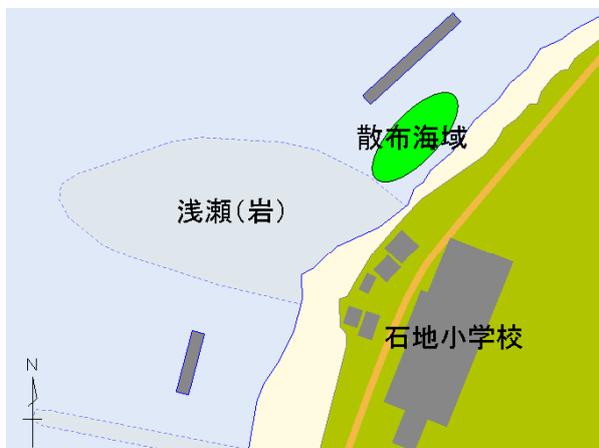
図 10 観測海域

石地小学校前面海域の浅瀬（岩）の北東側離岸堤の周囲においてシーマーカーによる離岸流調査を3回実施した（図10）。

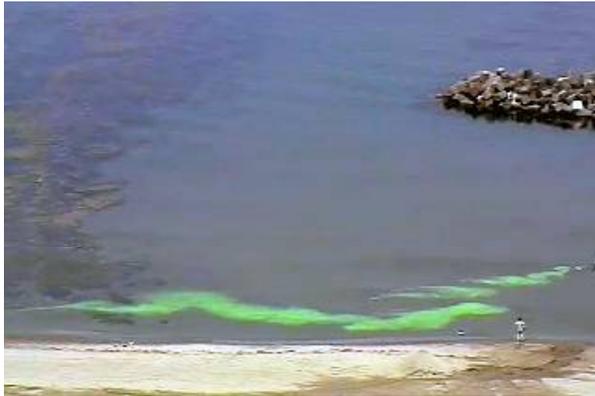
写真 2-1 1 回目観測開始

(イ) 1 回目
観測開始
岸と平行に岸寄りにシーマーカーを左から右へ歩きながら散布した。
波は沖から岸へわずかにある程度であった。
写真は上が西。(写真 2-1)

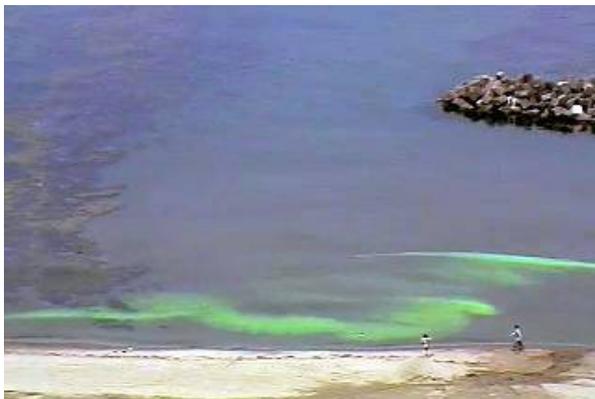
写真 2-2 1 回目 2 分後

2 分後
写真右側のシーマーカーが左へ流れはじめた。
岸寄りのシーマーカーはあまり変化が見られない。
(写真 2-2)

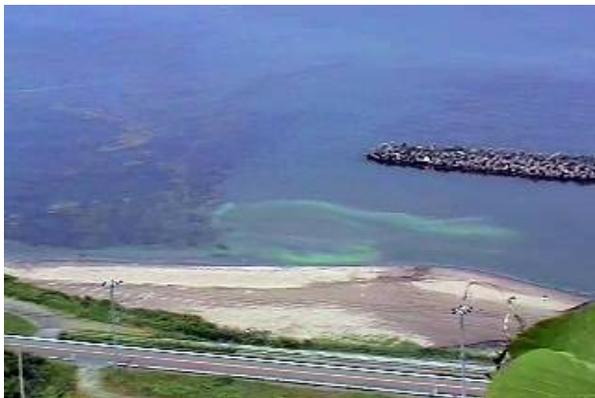
写真 2-3 1 回目 10 分後

10 分後
左へ流れていたシーマーカーが浅瀬に達した。
(写真 2-3)

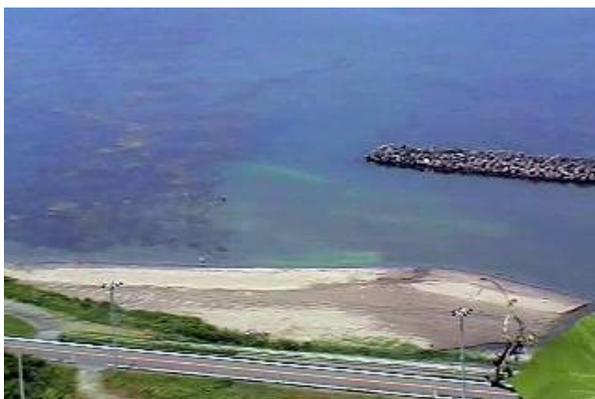
写真 2-4 1 回目 25 分後

25 分後
浅瀬に達したシーマーカーは沖へ向きを変えた。
(写真 2-4)

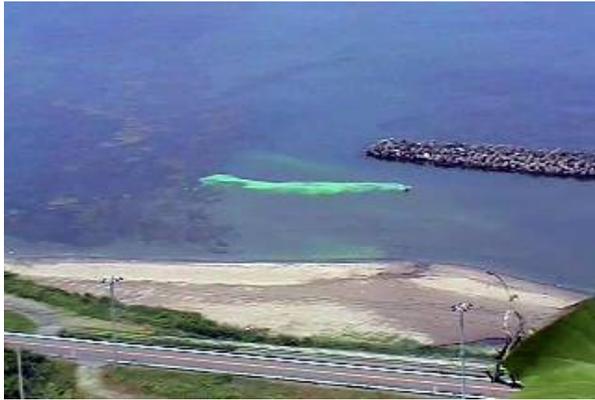
写真 3-1 2 回目観測開始

(口) 2 回目
観測開始
岸と平行に岸と離岸堤との中間
付近にシーマーカーを左から右へ
歩きながら散布した。
波は沖から岸へわずかにある程
度であった。
(写真 3-1)

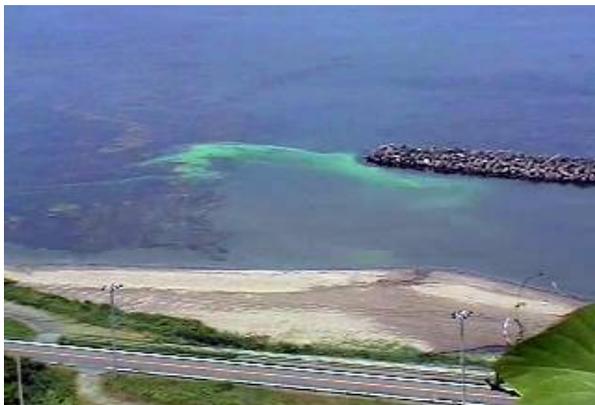
写真 3-2 2 回目 1 3 分後

1 3 分後
シーマーカーが沖に流され離岸
堤に達した。
一方、左側浅瀬の隙間にシーマ
ーカーが流れ込みはじめた。
(写真 3-2)

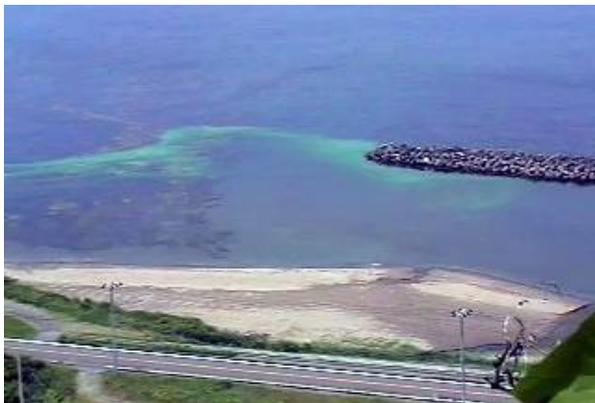
写真 3-3 2 回目 1 5 分後

1 5 分後
沖向きのシーマーカーはゆっく
り沖へ進んだ。
浅瀬の隙間に流れ込んだシーマ
ーカーは、沖向きの流れに比べ
ると速く左へ流れた。
(写真 3-3)

13日の観測は、石地小学校前面に広がる浅瀬を隔てて11日の観測海域の北東側にて実施した。11日の南西部での観測と同様に、波もほとんどない穏やかな天候にもかかわらず、浅瀬に阻害された流れが沖へ向かう現象が確認できた。一方、浅瀬に凹部があり、そこから流れの一部が南東へ流れているが、その速さは沖方向への流れよりも速く、海水浴場北東部の北東から南西への流れは強いとみられる。(写真3-3)(図11)

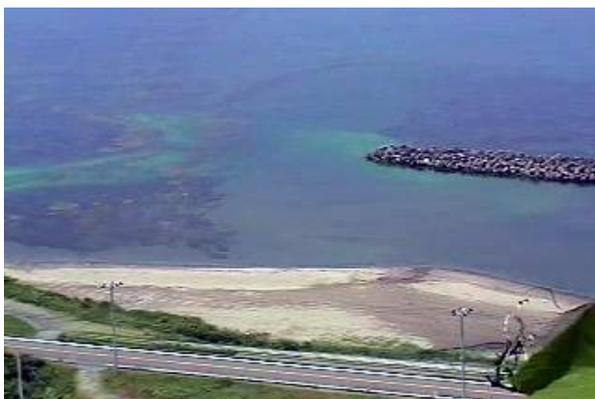
写真 3-4 2 回目 2 0 分後

2 0 分後
シーマーカーは拡散した。
(写真 3-4)

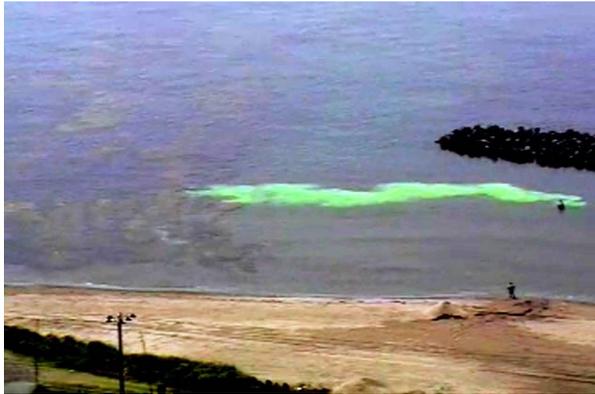
写真 4-1 3 回目観測開始

(八) 3 回目
観測開始
岸と平行に岸と離岸堤との中間
付近にシーマーカーを左から右へ
歩きながら散布した。
波は沖から岸へわずかにある程
度であった。
(写真 4-1)

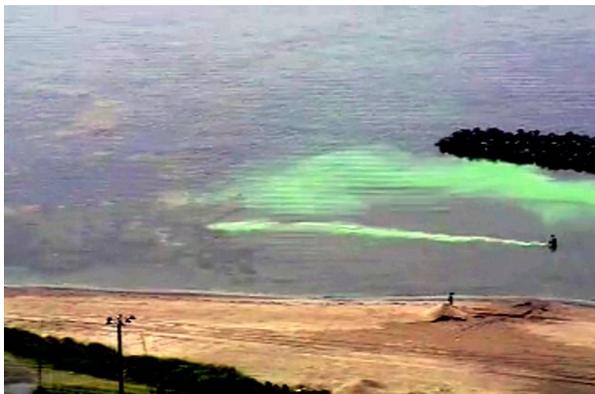
写真 4-2 3 回目 1 3 分後

1 3 分後
シーマーカーが沖に流れ、離岸
堤に達した。
シーマーカーを左から右へ歩き
ながら追加散布した。
(写真 4-2)

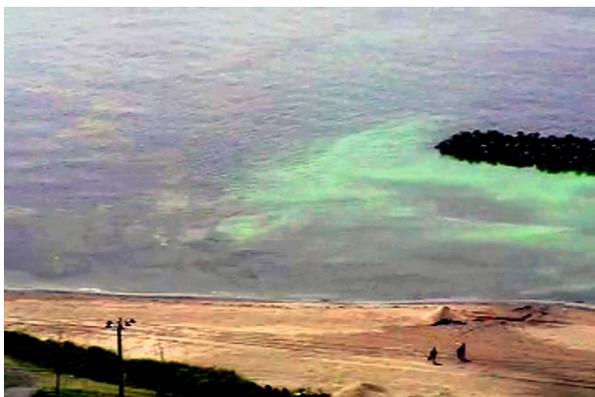
写真 4-3 3 回目 2 0 分後

2 0 分後
シーマーカーが離岸堤を越え
た。
(写真 4-3)

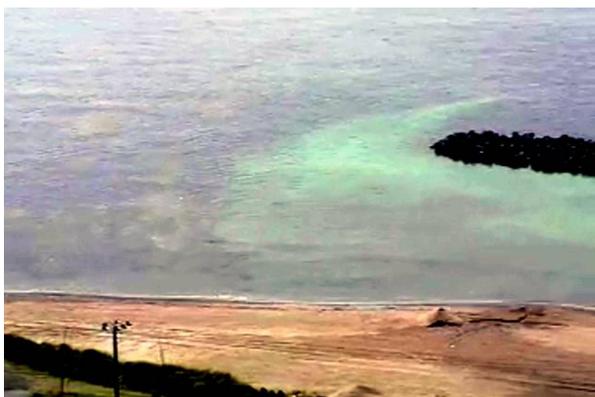
写真 4-4 3 回目 3 0 分後

3 0 分後
離岸堤を越えたシーマーカーは
更に沖に進んだ。
(写真 4-4)

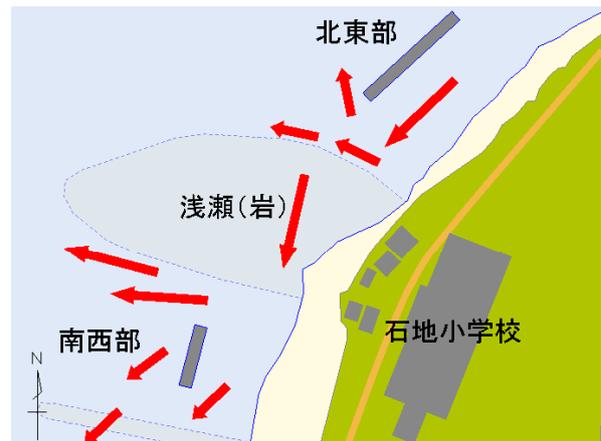
図12 流況

浅瀬の隙間への流れはそのまま海水浴場南西部へ流れ出し、南西部で更に南西への流れに寄与しているものと思われる。(図12)
