網代浜海水浴場付近流況調査 報告書

平成20年10月

第九管区海上保安本部

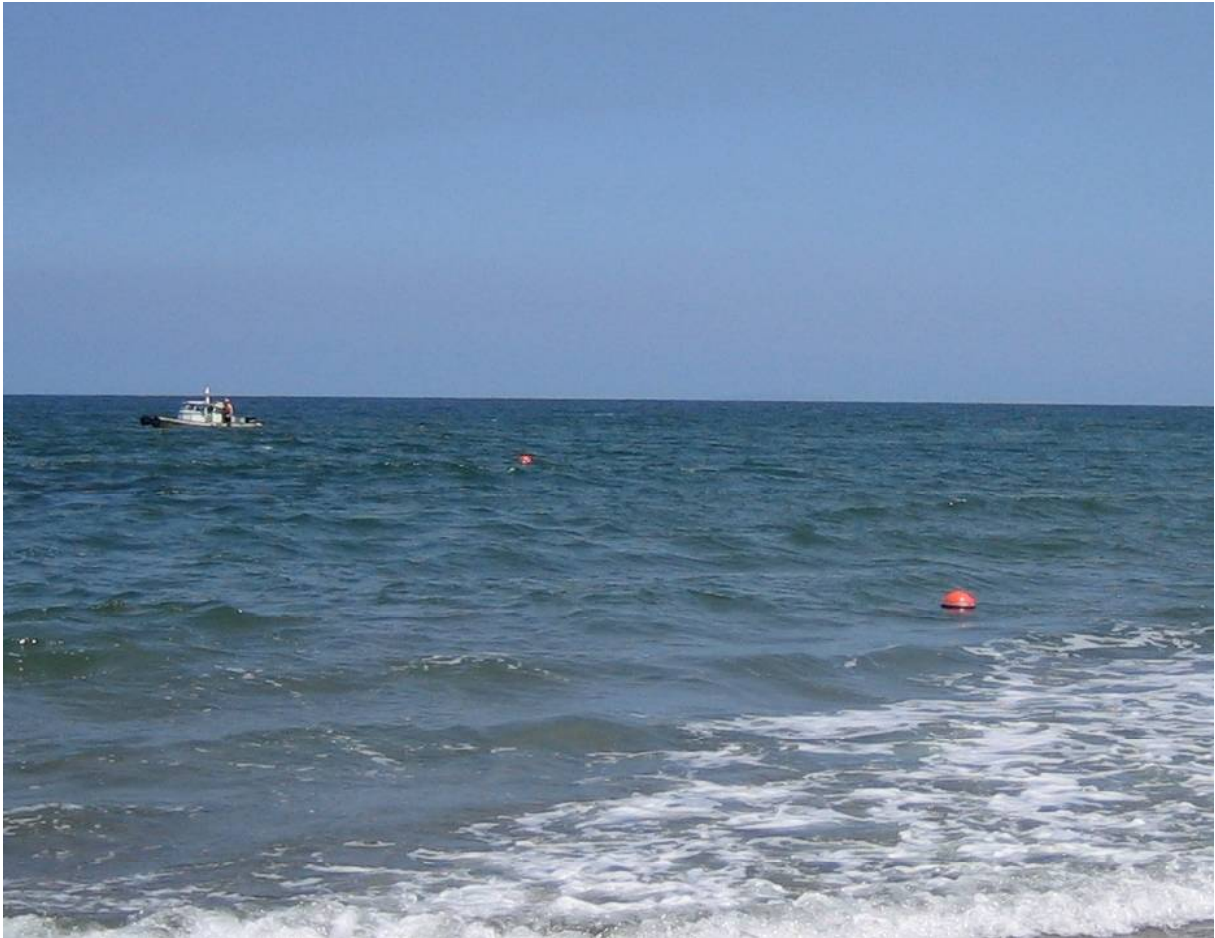
図2-1 (調査の様子、6月17日撮影)

図1に示す調査海域内において図2-1の衛星通信型漂流ブイ(株ゼニライトブイ社製DGPS漂流ブイ、先取りブイ付(以下:漂流ブイ))を漂流させ、表層流況を調査した。漂流ブイは全く同型のもの2基を使用した。(それぞれを1号機、2号機と呼称する)

漂流ブイを使用し調査を行った海域の海上模様は、北からの風が吹き続ける状況であった。多少、風の強弱はあったが風向は、ほぼ一定方向であった。
漂流ブイは10秒毎にDGPSにより位置を測定し、その変位により流向、流速を求めた。漂流ブイのデータはP5からの表及び付図で示した。

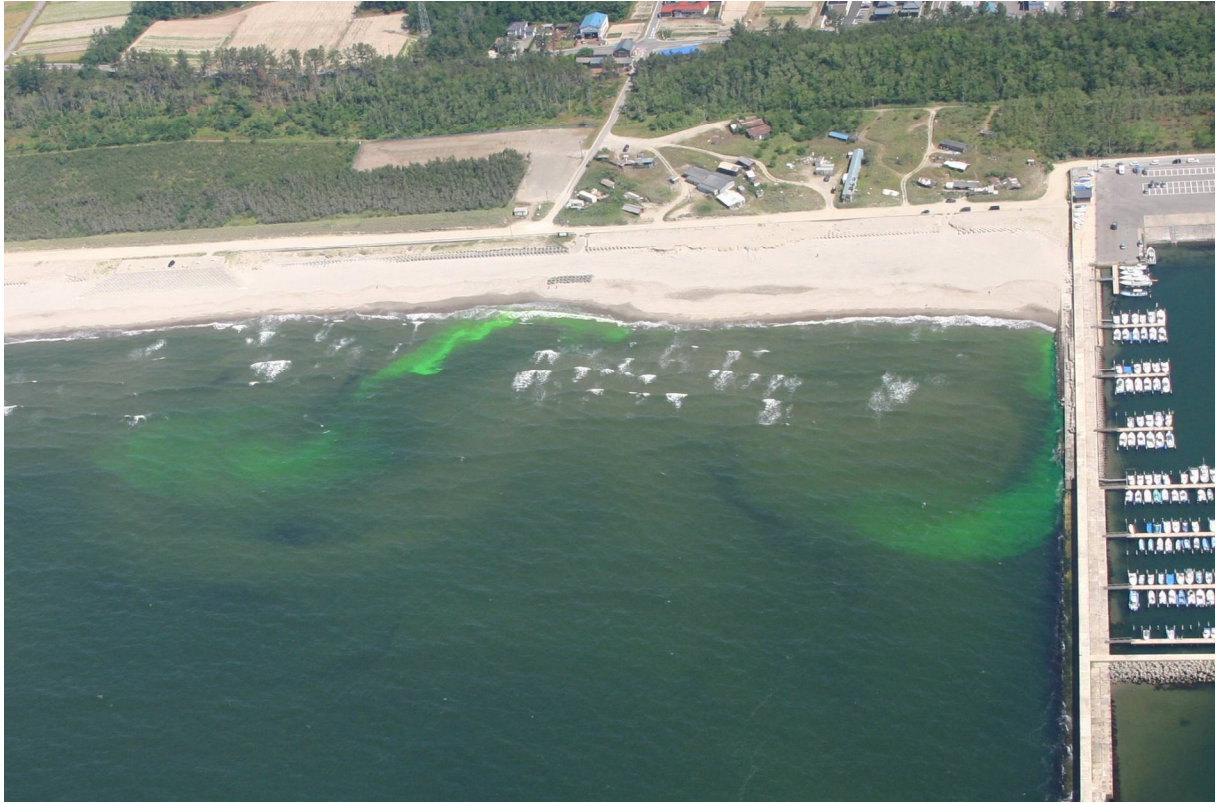
図 2 - 2 (着色剤散布状況)

平成 18 年、網代浜海水浴場の西側にある島見浜での離岸流調査において、離岸流が観測された。その時と岸線の形状が似ている網代浜においても離岸流発生の可能性があるため、海水浴場付近の海域を中心に人工岸、砂浜付近及びその沖合での離岸流の発生ポイントの把握のため、海面に着色剤を散布し上空からの撮影等を行った。(図 2 - 2)

(2) 着色剤(シーマーカー)による離岸流調査(図2-2)

調査海域において着色剤を散布し、新潟基地の航空機が上空から、デジタルビデオ及びデジタルカメラで撮影を行った。着色剤を散布することで海水浴場付近の海水の流れを目で確認し易くなり場所を絞った観測を行うことができる。

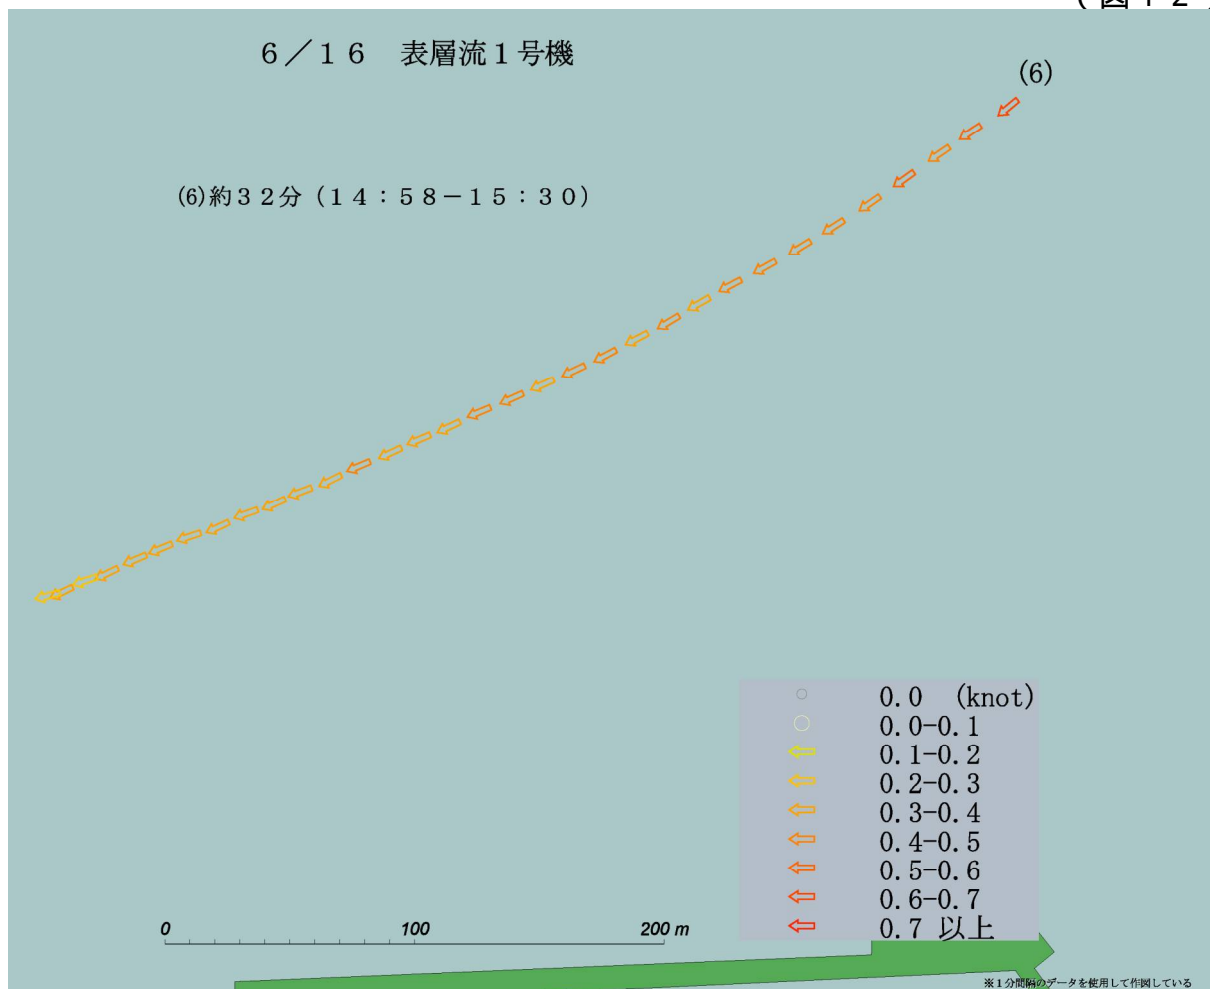
沖合西側海域(図12及び表12)

(6)は、ほぼ西南西方向へ向かう流れがみられた。

平均流速は0.41ノット、最小流速は0.27ノット、最大流速は0.63ノットであった。

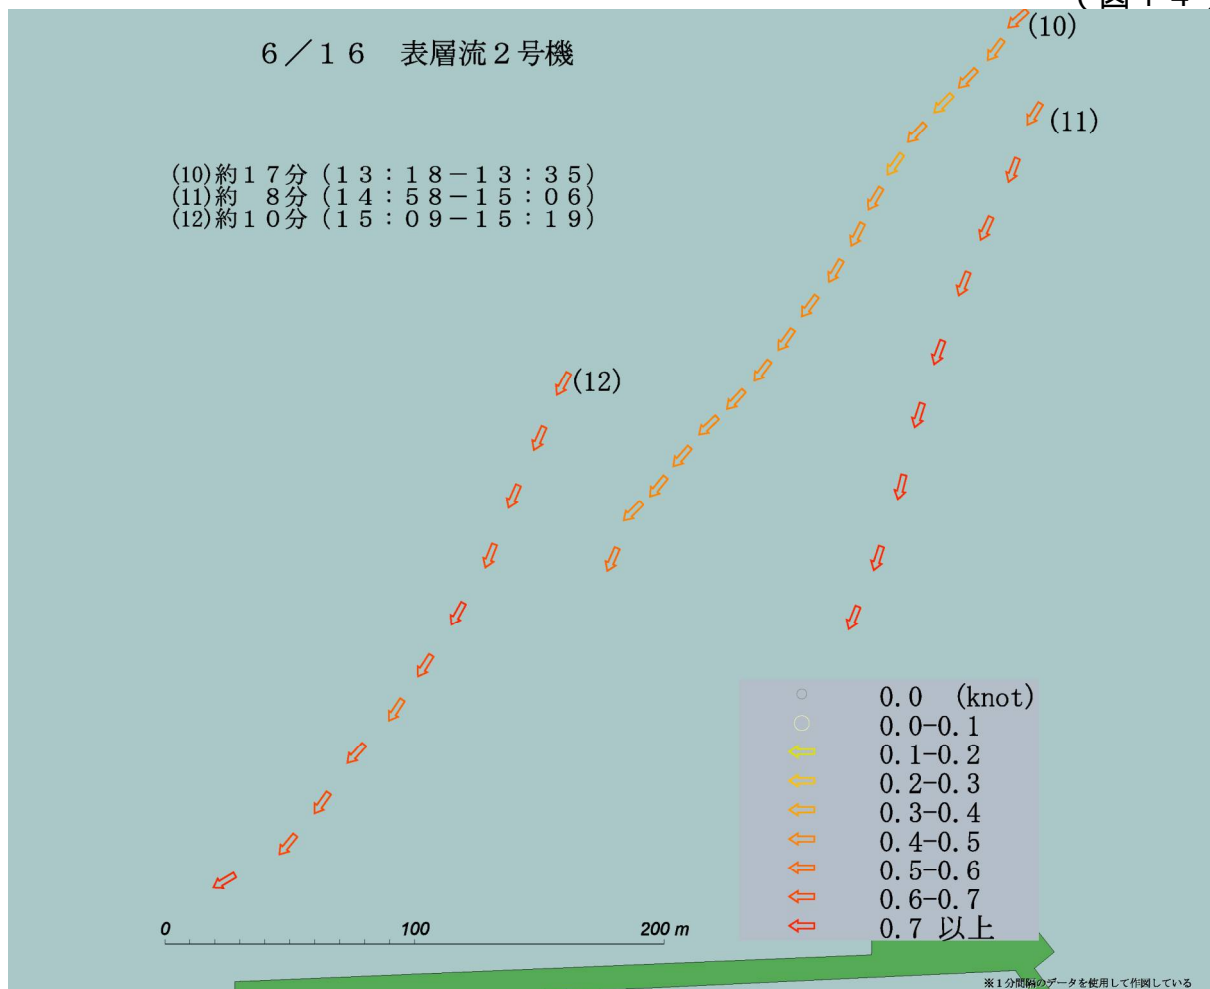
沖合西側海域(図14及び表14)

(10)~(11)共に実測流と同じ動きであった。

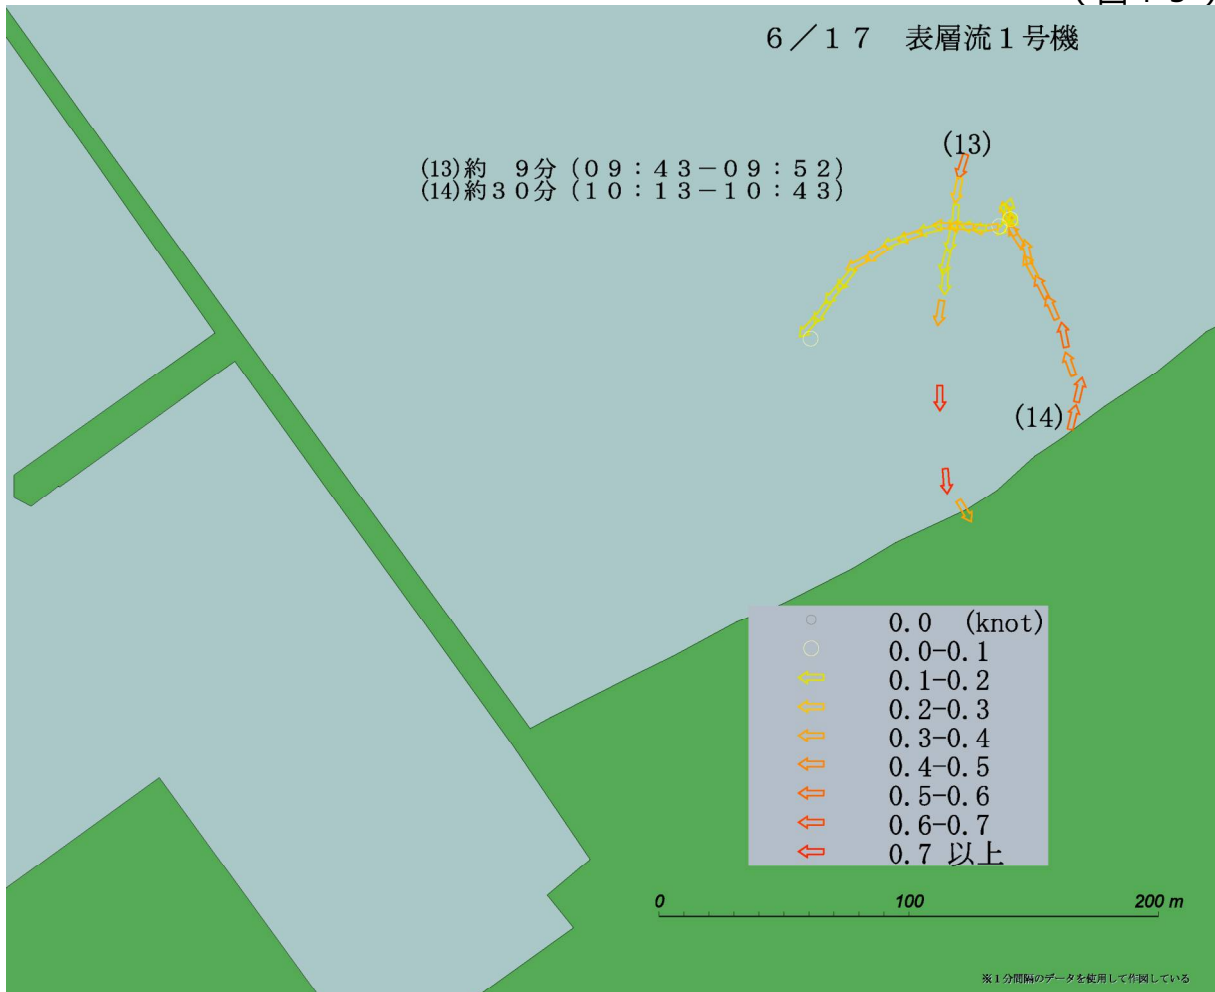
海水浴場付近（図15及び表15）

(13)は風の影響を除去した後も、強い向岸流がみられた。
 (14)の場所では漂流ブイにより、離岸流の動きが捉えられた。離岸流のみられた範囲は岸から沖に向かって約80m程度の距離であった。

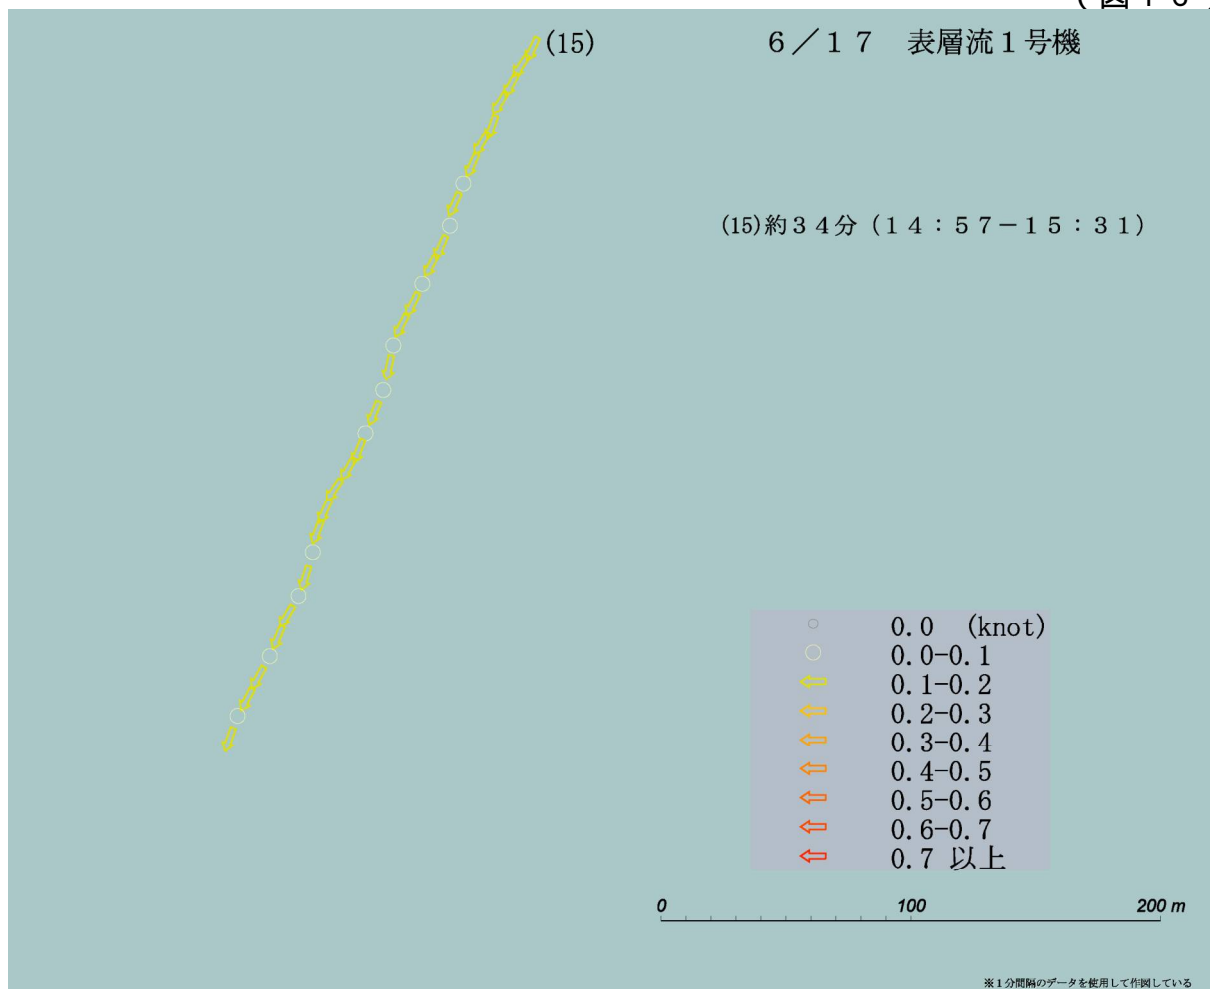
沖合西側海域(図16及び表16)

(15)は、南南西方向への弱い流れがみられた。

平均流速は0.14ノット、最小流速は0.10ノット、最大流速は0.19ノットであった。

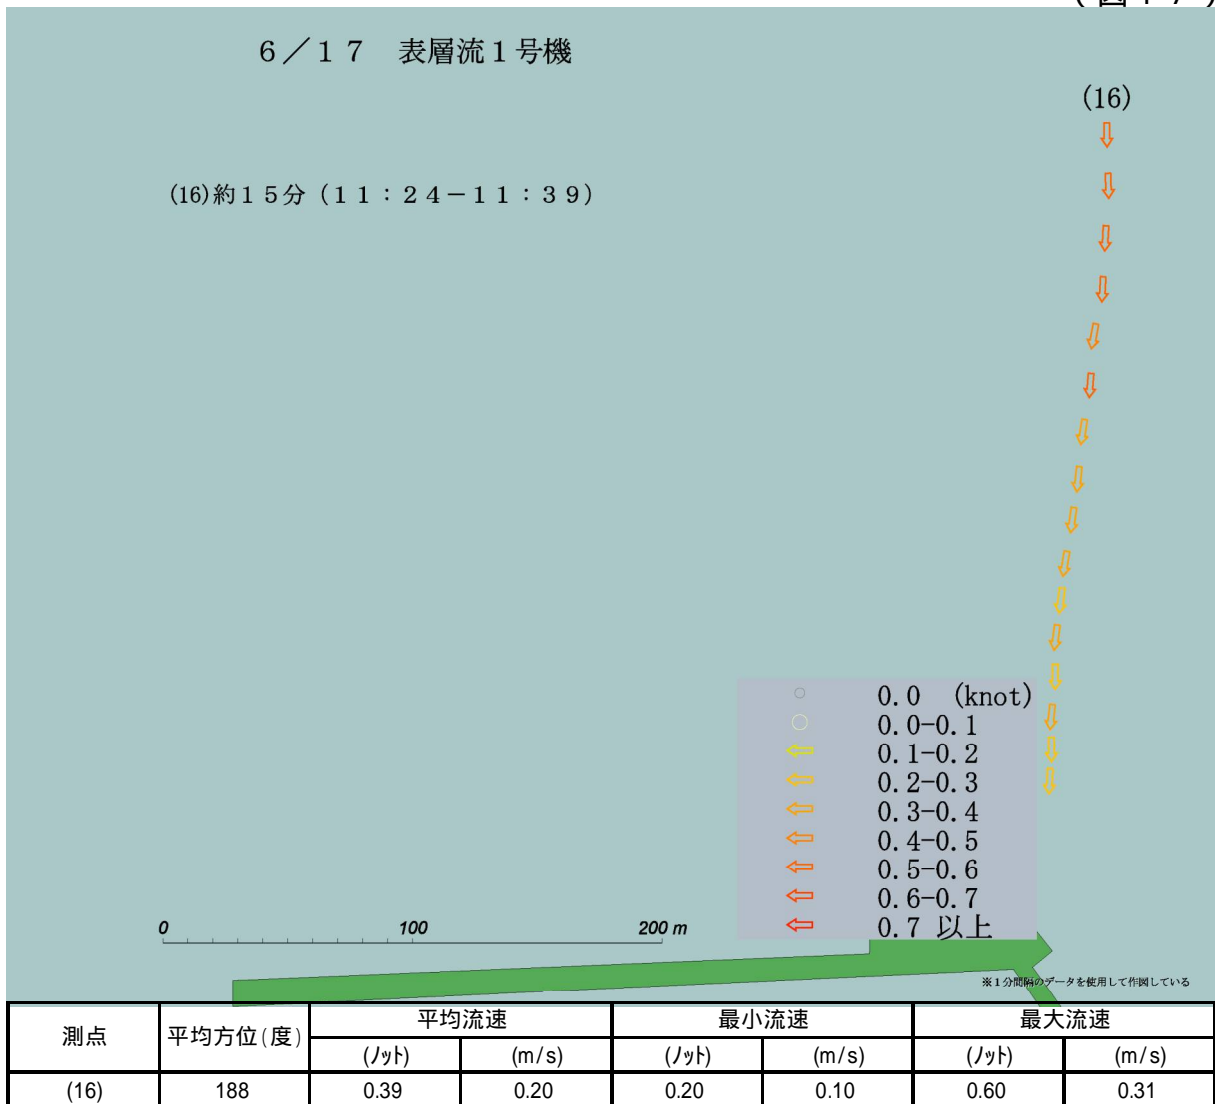
沖合西側海域（図17及び表17）

(16)は、ほぼ南方向へ向かう流れ（向岸流）がみられた。

平均流速は0.39ノット、最小流速は0.20ノット、最大流速は0.60ノットであった。

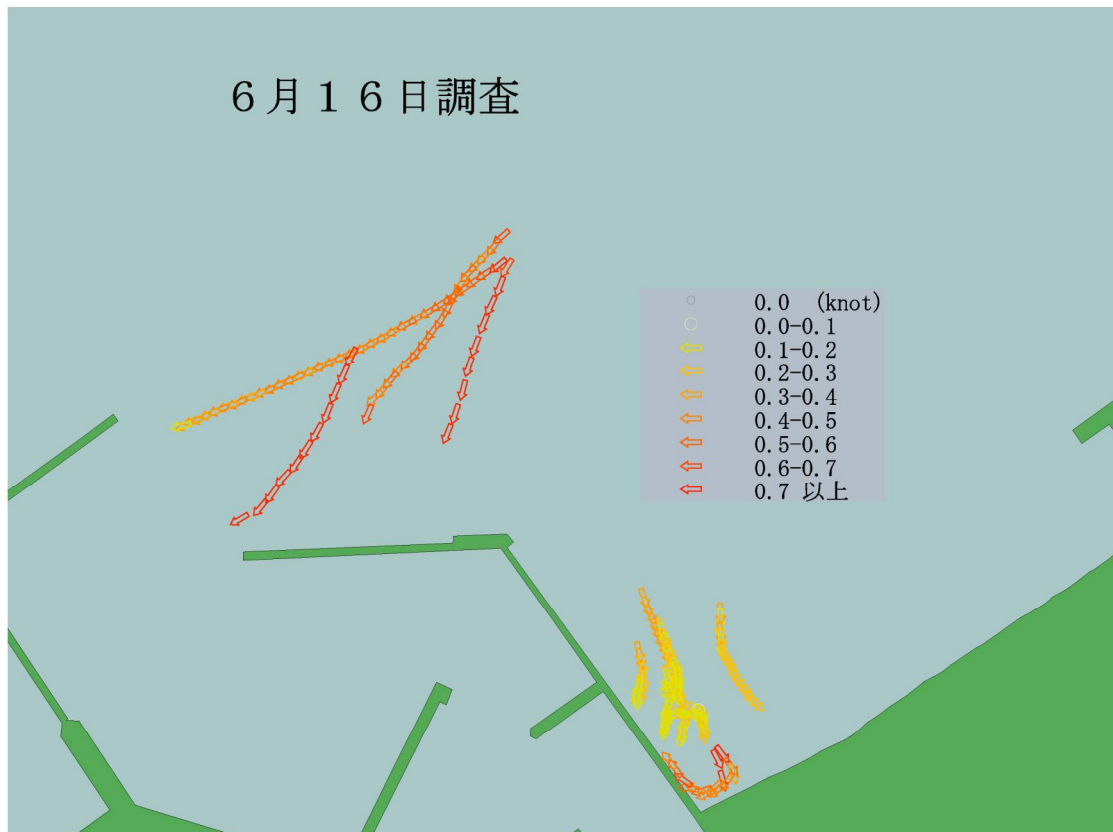
表 19
6月16日調査分一覽（図19及び表19） 詳細は前述までの図参照

調査海域において観測された漂流ブイの移動量から風圧流を除去した表層流を図 11 ~ 図 18 に示す。また、調査海域におけるブイの移動の様子を図 19、20 に示した。

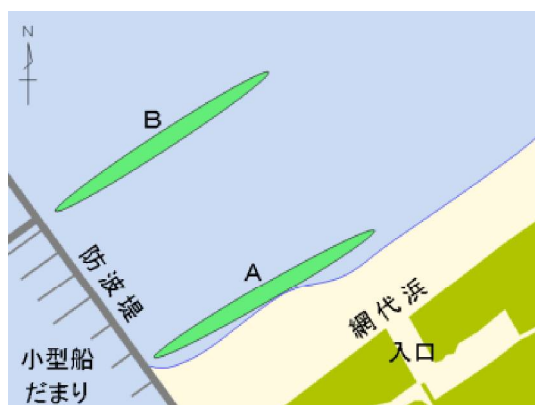
図2 着色剤散布箇所

A, Bについて離岸流が発生していないか広く探索するため帯状に着色剤を散布した。(図2)

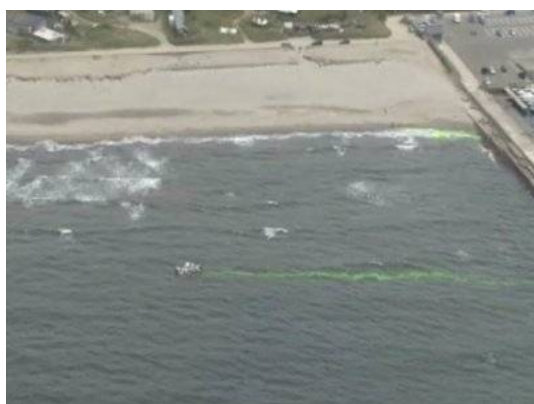
写真1

1. 観測開始

陸上及び作業艇から着色剤の散布を開始した。

陸上からの散布は海岸線を歩きながら行っており、作業終了まで約10分程かった。(図2, A)

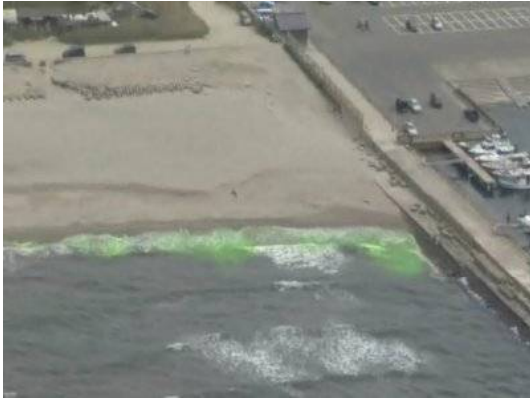
写真 2

2 . 5 分後

作業艇からの着色剤の散布が終了した。
陸上は引き続き散布中。(図 2 , B)

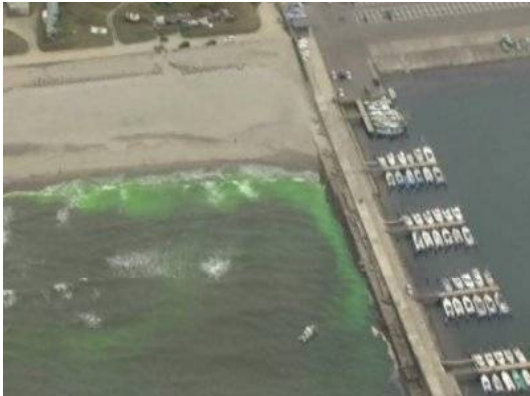
写真 3

3 . 1 3 分後

防波堤基部から岸に平行に着色剤を散布した。
散布した着色剤は、防波堤に沿って約 70 m まで延びた。(写真 3)

作業艇から散布した着色剤は、拡散傾向である。

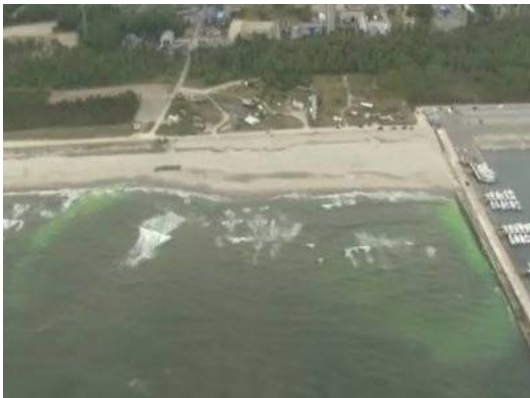
写真 4

4 . 2 5 分後

防波堤基部から散布した付近(写真 4 , 右側)では、2 5 分で約 1 2 5 m 進み拡散傾向になった。
流速は秒速 0 . 1 m (約 0 . 2 ノット)程度と考えられる。

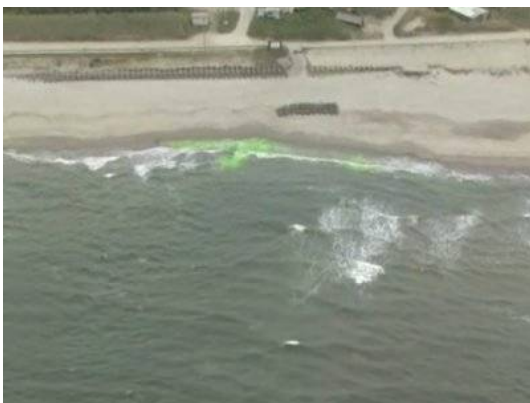
写真 5

5 . 3 分後

海水浴場中央付近の凹部から着色剤を散布した。(図 4 , 右側)
散布から約 3 分で北東方向へ 2 0 m 程沖へ延びた。
この時の流速は秒速 0 . 1 m (約 0 . 2 ノット)程度と考えられる。

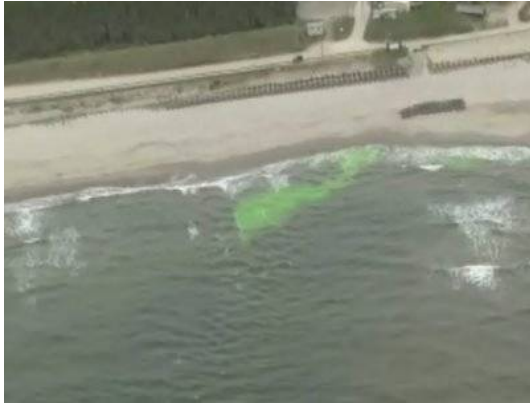
写真6

6 . 5 分後

50 m程度進んだところで多少流れが緩くなり、流向に変化が見られた。(図4, 右側)

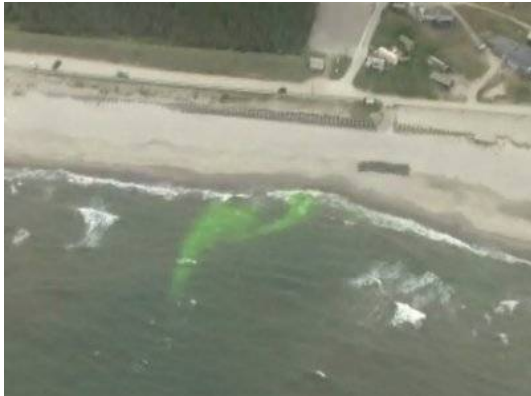
写真7

7 . 7 分後

流れは一度緩くなったが、向きを変えて沖へ再度流れ始めた。1分30秒でおおよそ40 m進んだので流速は秒速0.4 m (約0.8 ノット)程度と考えられる。

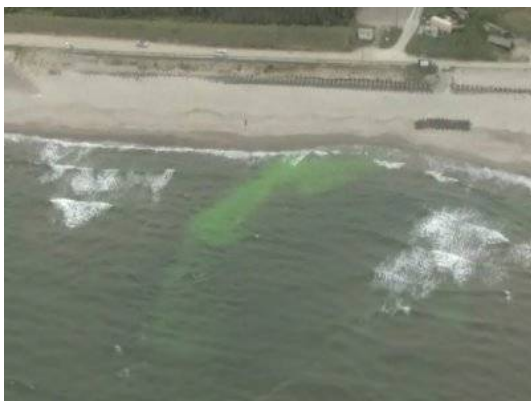
写真8

8 . 2 5 分後

全体的に北東への流れが確認された。多少の蛇行はあったが散布開始から約25分でおおよそ80 m沖へ進んだ。

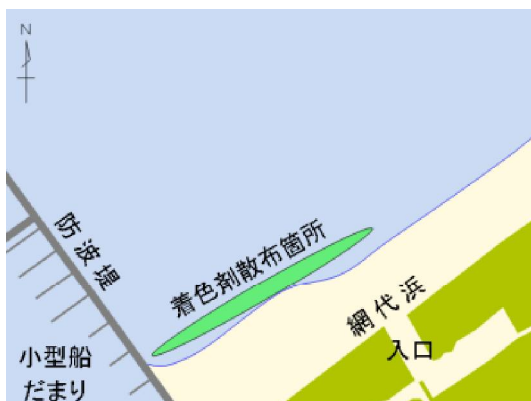
図3 着色剤散布箇所

岸から海岸線に沿って着色剤を散布し、上空のヘリコプターから経過を撮影した。(図3)

防波堤付近及び着色剤散布箇所東端の2か所で離岸流が観測された。

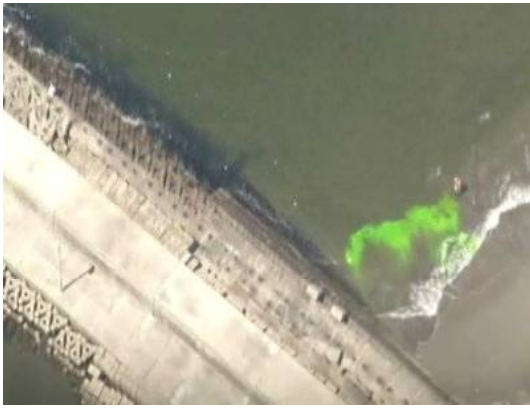
写真 9

1 . 着色剤散布開始

防波堤基部より海岸線に沿って着色剤の散布を開始した。
散布は海岸線を歩きながら行った。(写真 9)

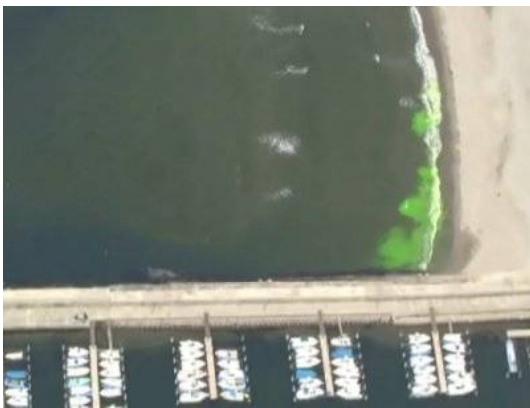
写真 10

2 . 3 分後

防波堤基部へ散布した着色剤が防波堤に沿って沖に向かい始めた。(写真 10)
散布開始から 3 分でおおよそ 20 m 進んだので流速は秒速約 0.1 m (約 0.2 ノット) 程度と考えられる。

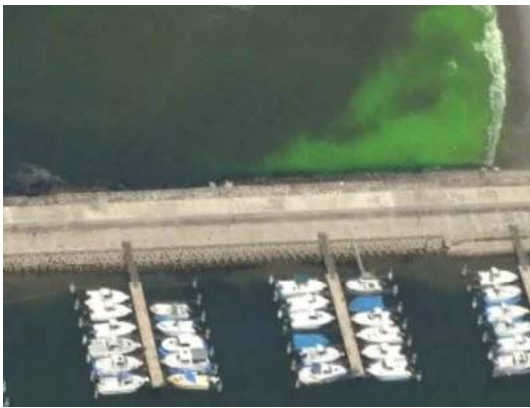
写真 11

3 . 9 分後

防波堤に沿った流れは更に沖へ進んだ。
流速に変化はみられない。

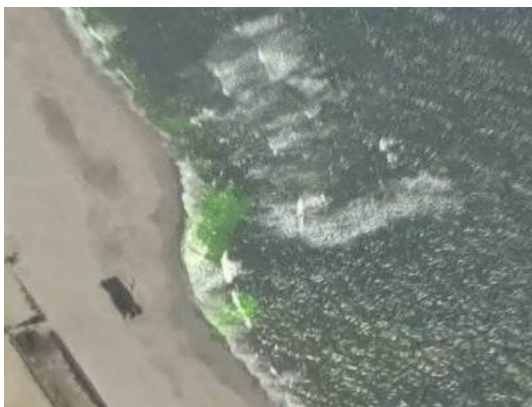
写真14

1. 沖への流出開始

着色剤散布箇所の東端から、着色剤が沖へ流れ始めた。(写真14)

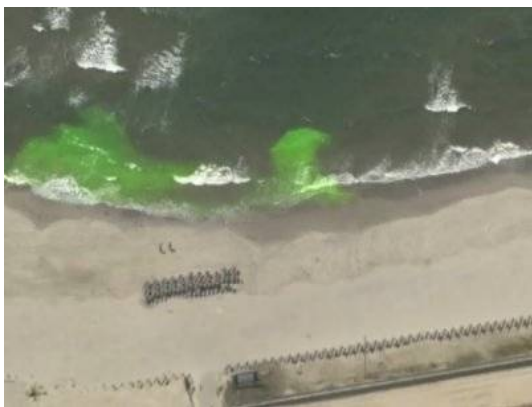
写真15

2. 流出から30秒後

流れは更に沖へ進んだ。(写真15)
30秒で約10m進んだので流速は秒速約0.3m(約0.6ノット)程度と考えられる。

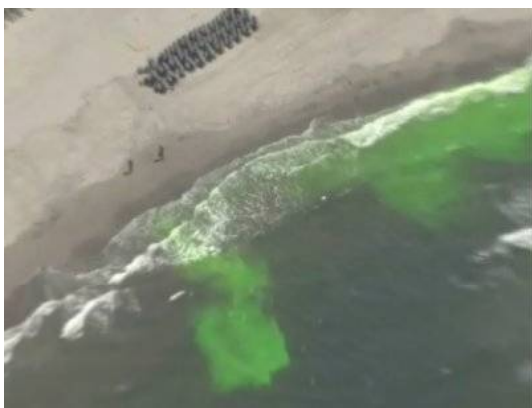
写真16

3. 2分後

流れは更に沖へ進んだ。
岸に垂直でなく、東へ逸れている。

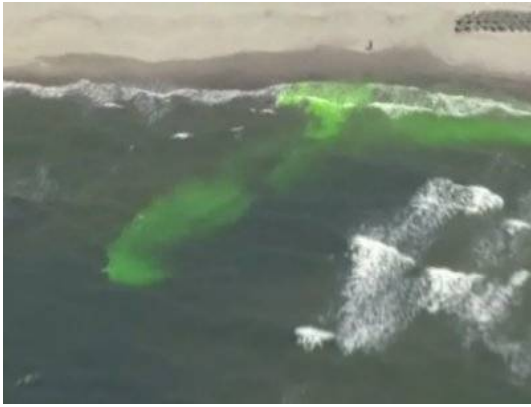
写真17

4．5分後

流れは更に沖へ進んだ。
岸で着色剤を追加投入している。
先に投入した着色剤は塊になって沖へ向かっている。

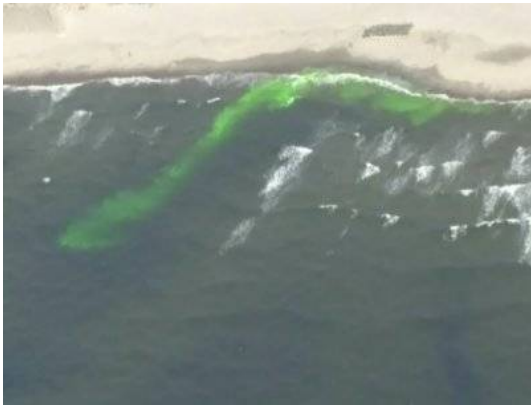
写真18

5．7分後

流れは更に沖へ進んだ。
7分で100m進んだので流速は秒速約
0.2m(約0.5ノット)程度と考えら
れる。

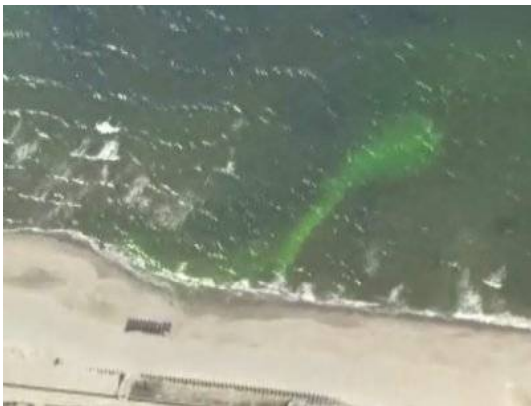
写真19

6．20分後

着色剤は沖で拡散し、先端部で薄くなっ
ている。

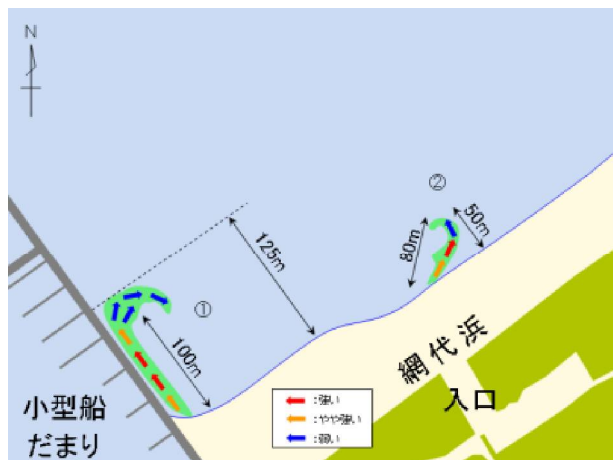
図4 6月17日の状況

6月16日と同じ場所で離岸流が観測された。

1. 防波堤基部からの離岸流
流速は100m沖までほぼ一定で、秒速約0.1m(約0.2ノット)程度の流れと考えられる。
流路の幅は10m程度。
