石川県西海岸（徳光海岸付近）流況調査  
報 告 書

平成 2 3 年 6 月 - 7 月

第九管区海上保安本部

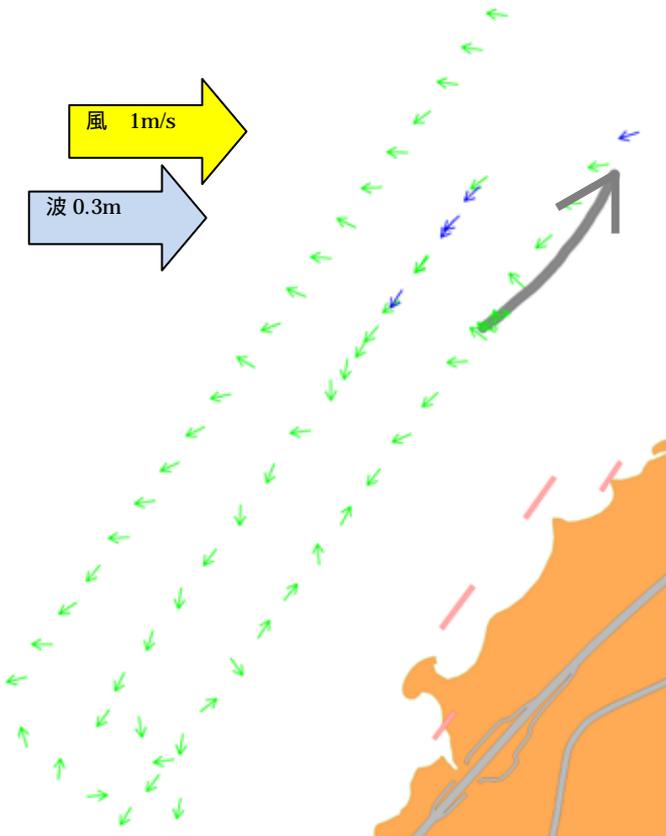
図4 - 1 (6月29日)

WH - ADCPのデータは、平均0.1 m/s未満と弱く、流れも安定していない。  
漂流ブイのデータは、約0.1 m/sの北東流を観測した。

- イ 6月29日午後、30日午後及び7月2日午前の3日間、徳光海岸沿岸域においてWH-ADCP及び漂流ブイを使用した調査を行った。調査結果を図4-1～図4-3に示す。
- ロ 調査当日の気象・海象を表2に示す。

- 八 WH-ADCPを使用した調査において、6月29日は流向が安定せず、 $0.1\text{ m/s}$ 以下の弱い流れであった。
- 6月30日は、岸に近い海域は流向が安定していないが、沖合の海域は約 $0.2\text{ m/s}$ の北流を観測した。
- 7月2日は、6月30日と逆方向流れで、約 $0.2\text{ m/s}$ の南西流を観測した。また、6月30日に安定しなかった岸に近い海域でも南西流を観測した。
- 二 漂流ブイを使用した調査において、後述で求めた表層流は6月29日が約 $0.2\text{ m/s}$ の北東流、6月30日が約 $0.3\text{ m/s}$ の北東流及び7月2日が約 $0.4\text{ m/s}$ の南西流であった。
- 漂流ブイのデータをWH-ADCPのデータと比較すると、6月29日は流向が一致しておらず、6月30日と7月2日については流向が合致しているが流速は $0.1\text{ m/s}$ 程度強く観測している。これは、弱い流れであることからWH-ADCPの測定能力の限界と観測層の違い（観測層は、WH-ADCPが海面下3mで、漂流ブイは海面下1m）及び漂流ブイが受ける波の影響が考えられる。

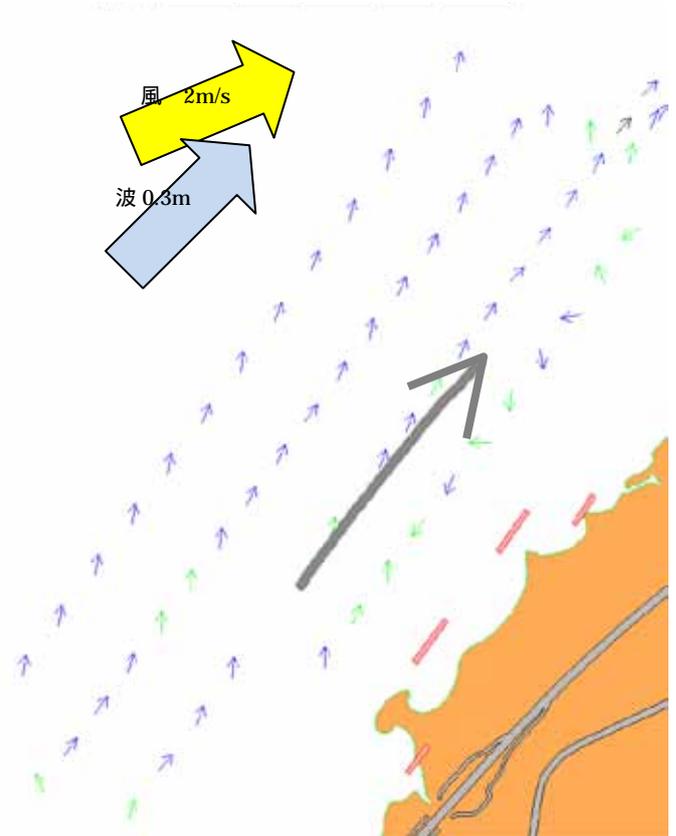
図4 - 2 (6月30日)

WH - ADCPのデータは、平均0.2 m/sの北流を観測した。岸に近い海域では、流れが弱く流向が安定していない。  
漂流ブイのデータは、約0.3 m/sの北東流を観測した。

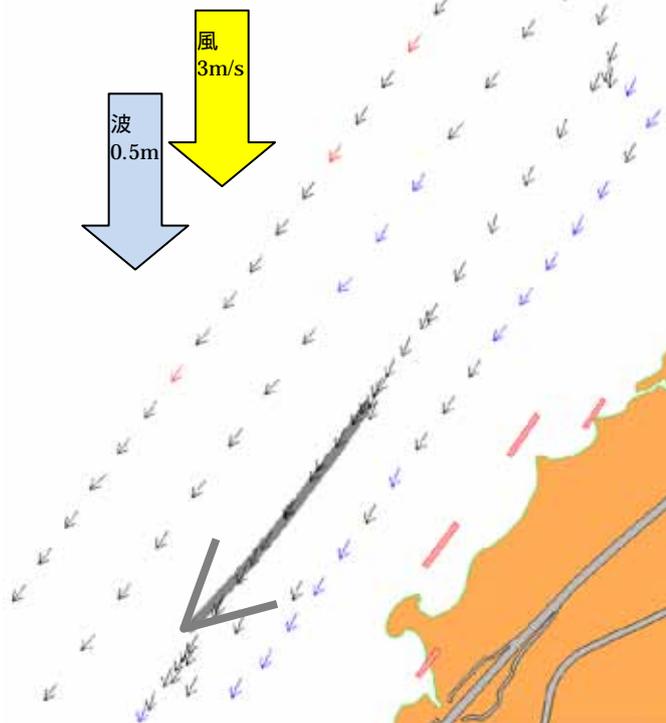
図4 - 3 (7月2日)

WH - ADCPのデータは、平均0.2 m/sの南西流を観測した。岸に近い海域でも、沖合よりは若干弱いものの南西流を観測した。  
漂流ブイのデータは、約0.4 m/sの南西流を観測した

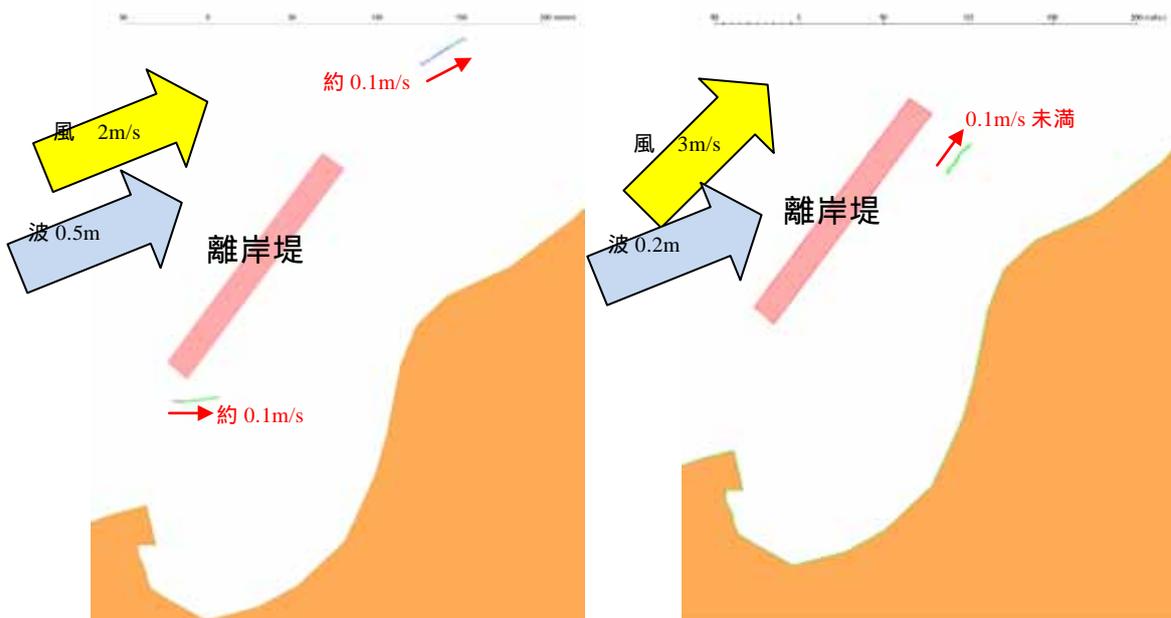
図8-2 (7月1日)

赤矢印：漂流ブイの移動方向  
 赤文字記載の速力：漂流ブイの移動速力

- イ 6月30日午後及び7月1日午前に、徳光海岸海浜域において調査を行った。調査結果を図8-1～図8-2に示す。  
 なお、調査日毎の結果を図9-1～図10に示す。
- ロ 調査当日の気象・海象を表4に示す。

- ハ 6月30日、漂流ブイの投入及び揚収は、用船を使用して行ったため、岸に近づくことができなかった。そのため、離岸堤の外で投入したが、漂流ブイが岸に向かって流れたため、すぐに揚収することとなった。  
 結果、約5分しか調査できなかったが、約0.1m/sの東～北東の流れを観測した。
- ニ 7月1日、離岸流による機動救難士の漂流体験を行うため、海岸線付近に着色剤を散布したが、明確な離岸流は確認できなかった。  
 そのため、機動救難士は、約50m沖の離岸堤付近まで泳いで行き、機動救難士の漂流体験及び漂流ブイを漂流させ、流路及び流速の調査を行った。  
 結果、離岸堤に沿った0.1m/s未満の北東流を観測した。

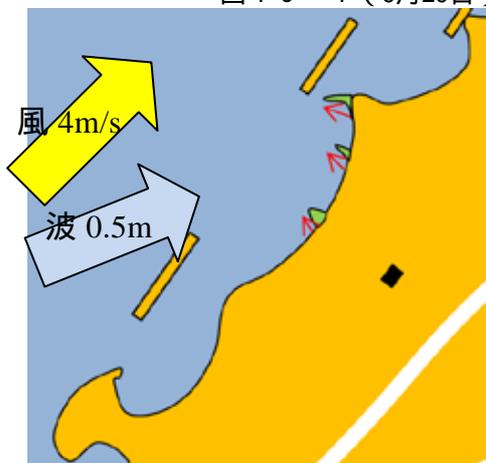
図10-1 (6月29日)

赤矢印：着色剤の移動方向

- イ 6月29日午前、6月30日午後及び7月1日の3日間、徳光海岸海浜域において調査を行った。調査結果を図10-1～図10-3に示す。なお、日毎の漂流状況を表7～表9に示す。
- ロ 調査当日の気象・海象を表6に示す。

- ハ 全期間において、着色剤を散布したところ、着色剤が海岸から沖へ10～20m流れる様子が確認できたものの、漂流に10～20分要し、顕著な流れは確認できなかった。

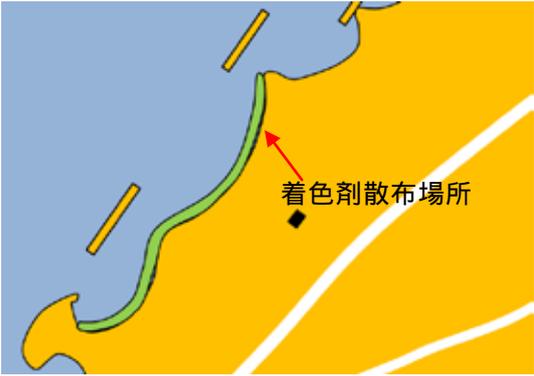
<p><b>調査開始</b></p> <p>離岸流発生箇所の確認のため海岸線付近において帯状に着色剤を散布した。 当日は、風が南西約 3.6 m/s で、波高約 0.5 m、波向は西南西で白波(碎波)の立っていない状態あった。</p>

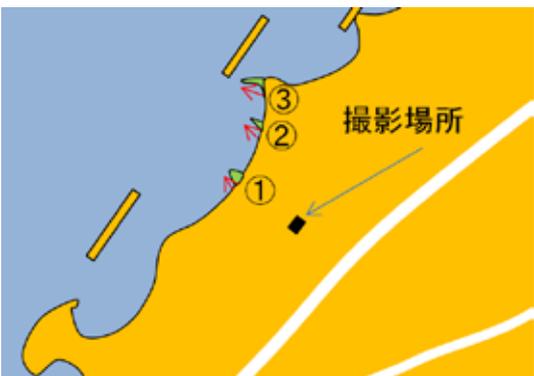
<p><b>着色剤散布結果</b></p> <p>3箇所着色剤が沖に拡散したが、顕著な流れは確認できなかった。</p>

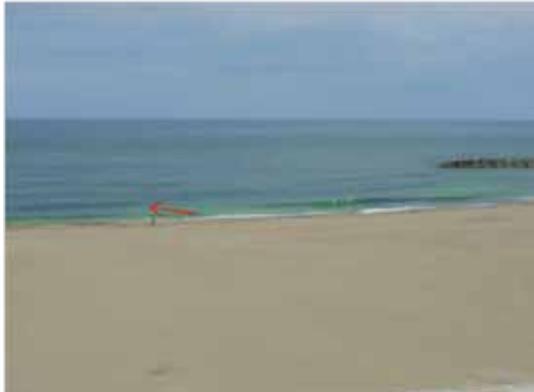
<p><b>の漂流状況について</b></p> <p>着色剤は、沖へ約 9 分で約 10 m 流れた。</p>

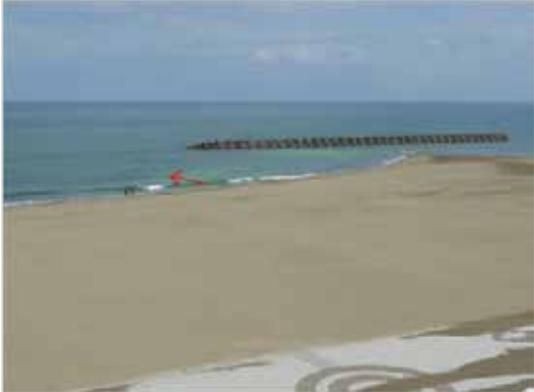
<p><b>の漂流状況について</b></p> <p>着色剤は、沖へ約 14 分で約 10 m 流れた。</p>

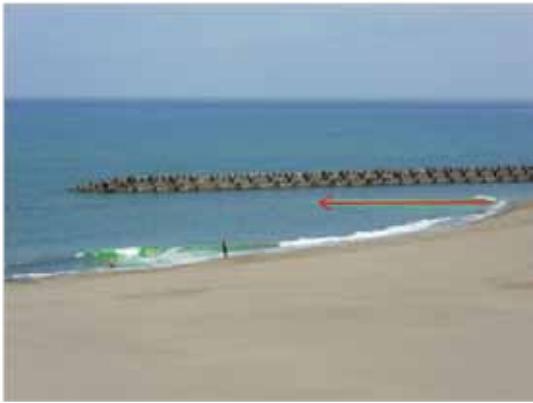
<p><b>の漂流状況について</b></p> <p>着色剤は、沖へ約21分で約20m流れた。</p>
--	---

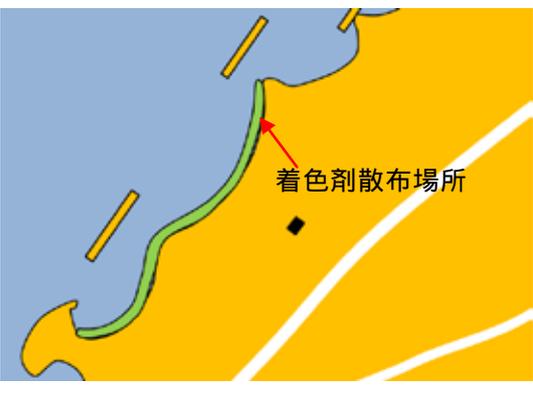
<p><b>調査開始</b></p> <p>離岸流発生箇所の確認のため海岸線付近において帯状に着色剤を散布した。当日は、風が西南西約2.7 m/sで、波高約0.3 m、波向は西南西で白波(碎波)の立っていない状態であった。</p>

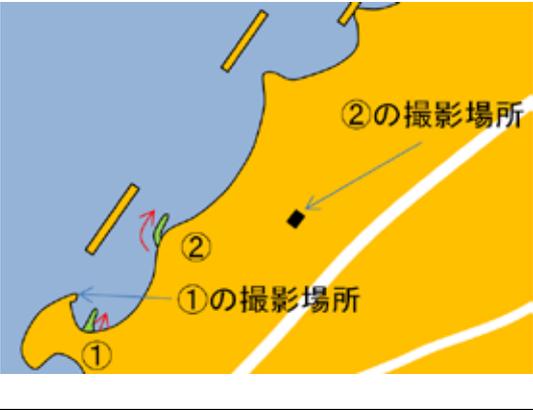
<p><b>着色剤散布結果</b></p> <p>2箇所で着色剤が沖に拡散したが、顕著な流れは確認できなかった。</p>

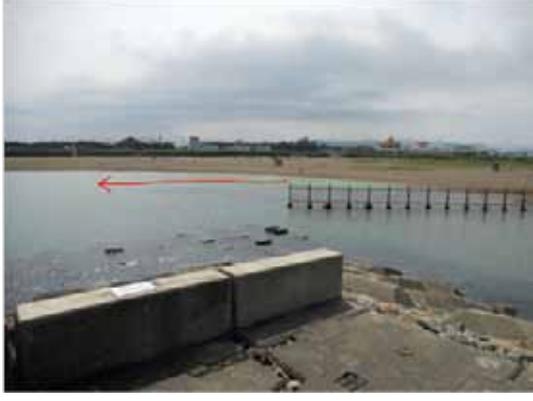
<p><b>の漂流状況について</b></p> <p>着色剤は、沖へ約10分で約10m流れた後、向きを変えて海岸に平行に約26分で約30m流れた。</p>

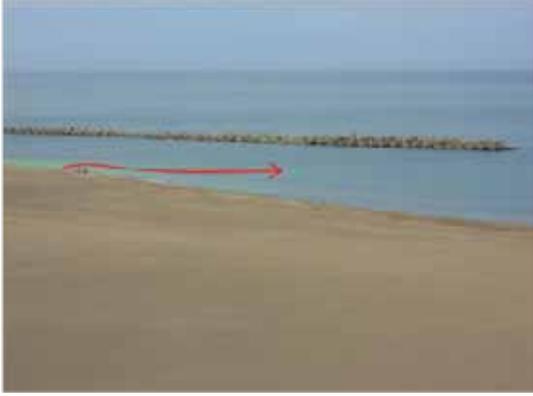
<p><b>の漂流状況について</b></p> <p>着色剤は、沖へ約17分で約10m流れた後、向きを変えて海岸に平行に約31分で約30m流れた。</p>
--	---

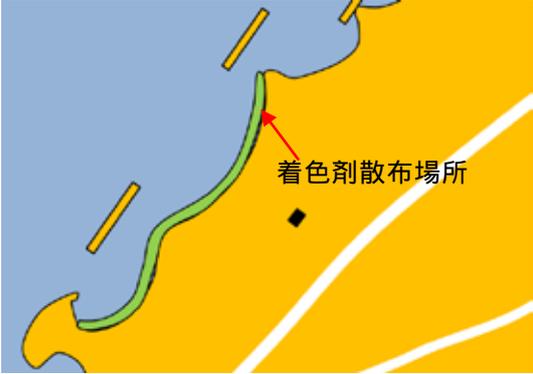
<p><b>調査開始</b></p> <p>離岸流発生箇所の確認のため海岸線付近において帯状に着色剤を散布した。 当日は、風が南西約2.9 m/sで、波高約0.2 m、波向は西南西で白波(碎波)の立っていない状態あった。</p>

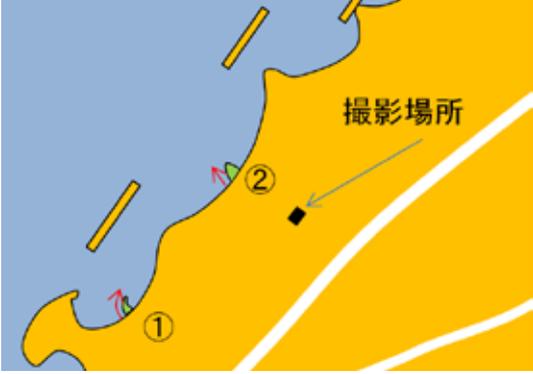
<p><b>着色剤散布結果</b></p> <p>2箇所で着色剤が沖に拡散したが、顕著な流れは確認できなかった。</p>

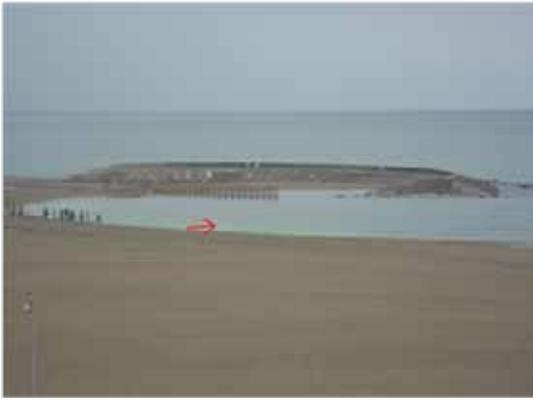
<p><b>の漂流状況について</b></p> <p>着色剤は、沖へ約12分で約10m流れた。</p>

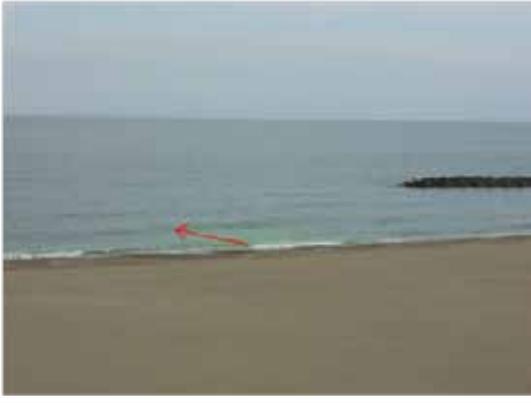
### の漂流状況について

着色剤は、沖へ約9分で約10m流れた。
