令和3年度
徳光海岸及び内灘海岸流況調査
報 告 書

令和3年6月調査
第九管区海上保安本部

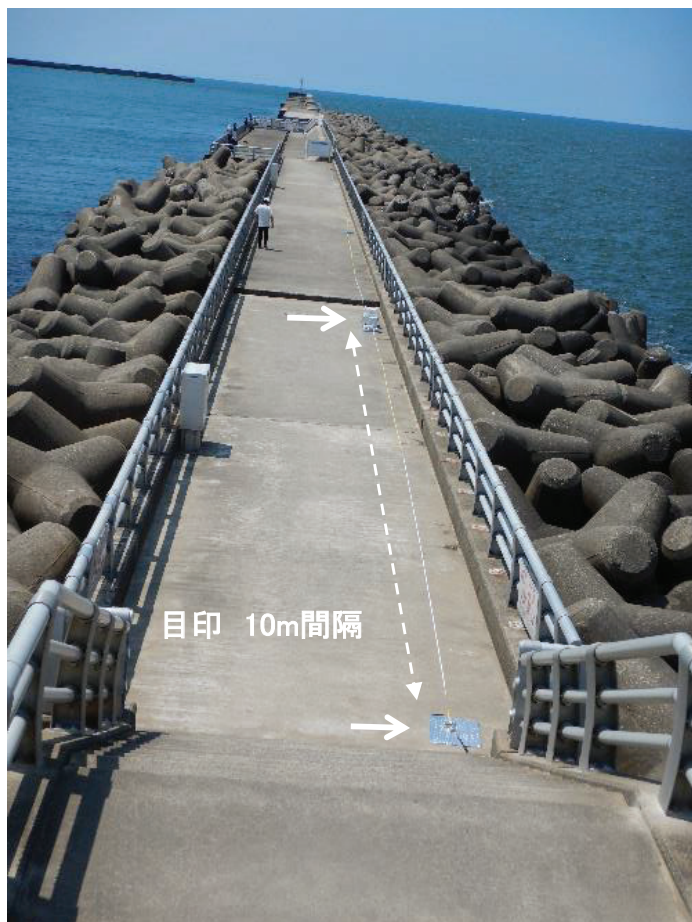
写真1 目印の設置状況

また、両方の調査海域において、長岡技術科学大学保有のドローンにより上空から散布状況の撮影も実施した。空撮の目印として、アルミシートを砂浜に 10m 間隔で設置した。

目印の設置状況を写真 1 に、着色剤の散布状況を写真 2 に、使用したドローンを写真 3 に示す。

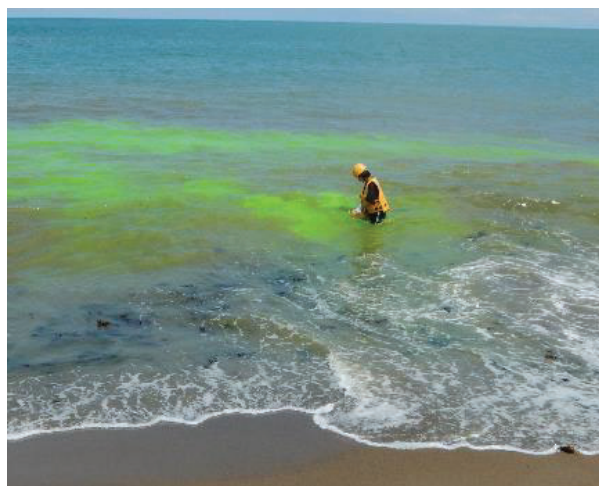
写真2-1 着色剤の散布状況(徳光)

海岸から着色剤（興亜化工社製 海面着色剤 KW1）の散布を行った。着色剤が流れる様子を目視により調査したほか、デジタルカメラ及びビデオカメラで撮影し、流れた距離及び時間から流れの範囲及び速さを計測した。

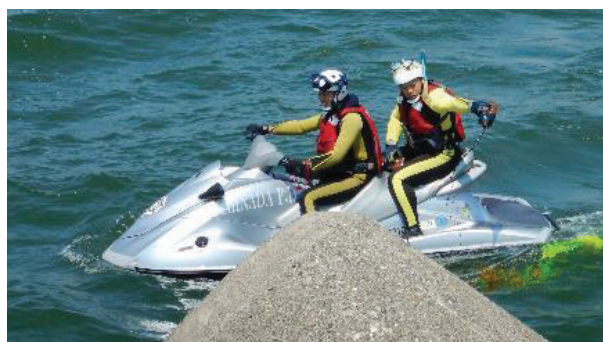
写真2-2 着色剤の散布状況(内灘)

金沢港にある大野地区防砂堤付近の海域で、内灘町消防本部所属水上オートバイを使って着色剤（興亜化工社製 海面着色剤 KW1）の散布を行った。着色剤が流れる様子を目視により調査したほか、デジタルカメラ及びビデオカメラで撮影し、流れた距離及び時間から流れの範囲及び速さを計測した。
