管内沿岸域流況調査  
報告書

平成25年4月

第九管区海上保安本部

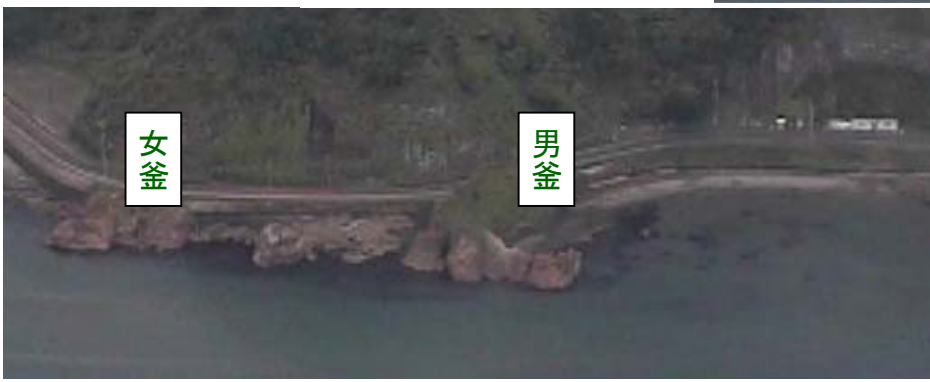
明確な潮目が数本みられる

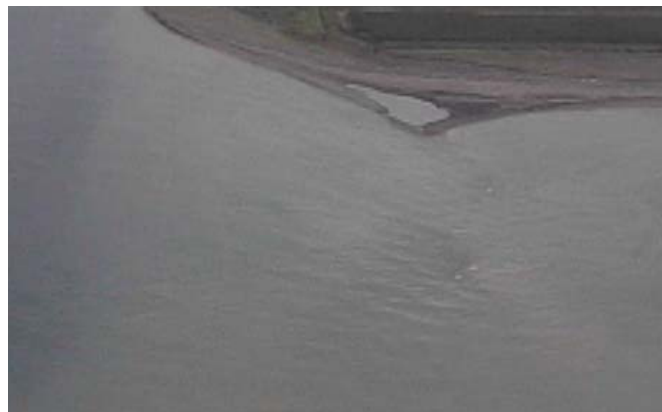
A-4  
野積海岸3

砂が堆積して浅い

河川流の土砂の影響により濁っている

河川水と海水の  
合流点に渦がある

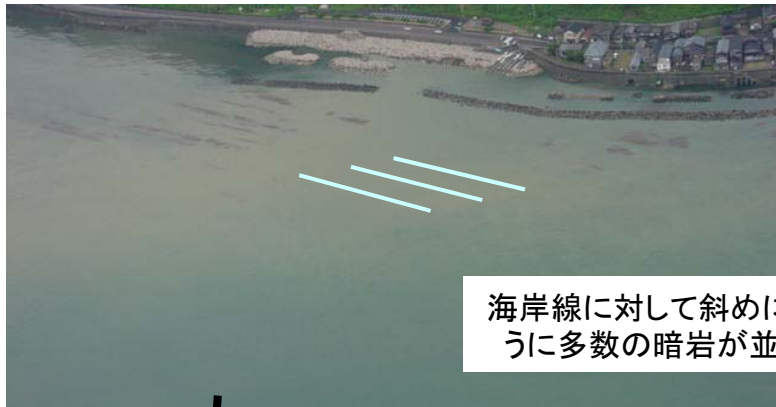
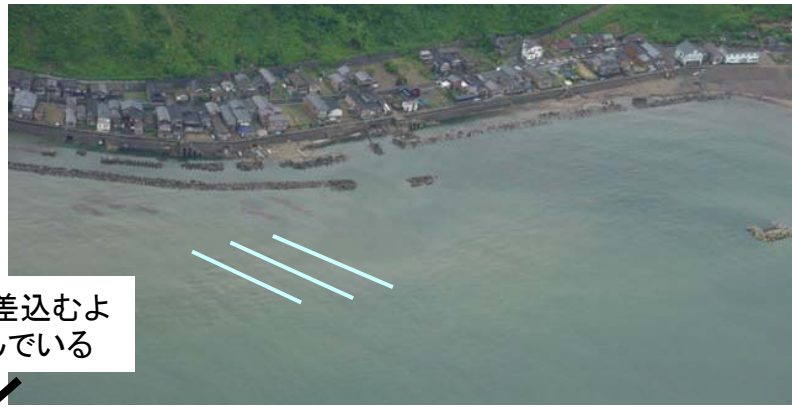
海岸線に対して斜めに差込むように多数の暗岩が並んでいる

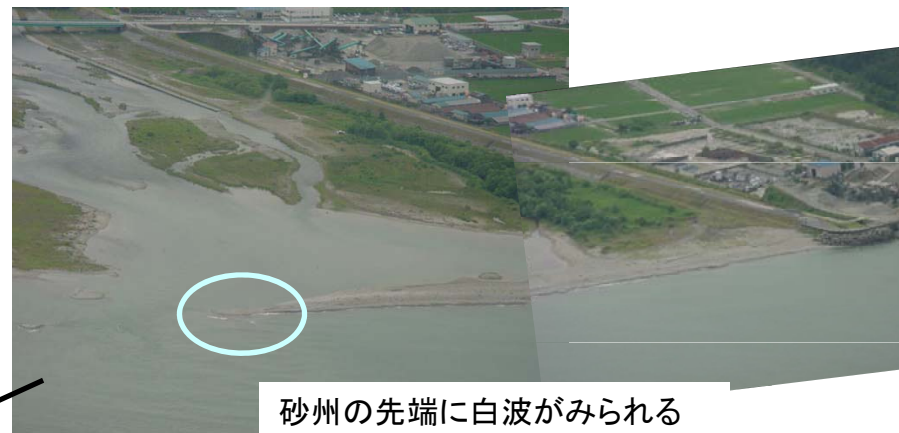
砂州の先端に白波がみられる

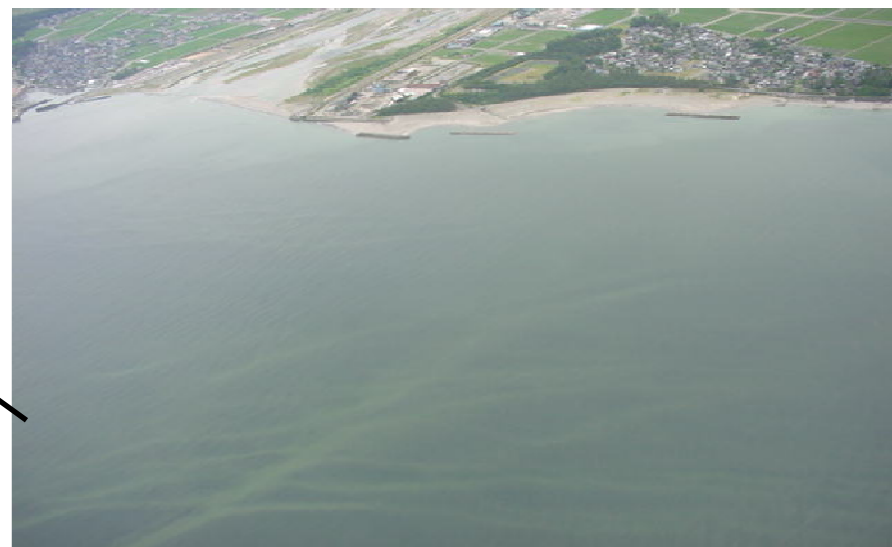
A-9 黒部川河口 3 (南側)

河口南側に網目状の潮目がみられる

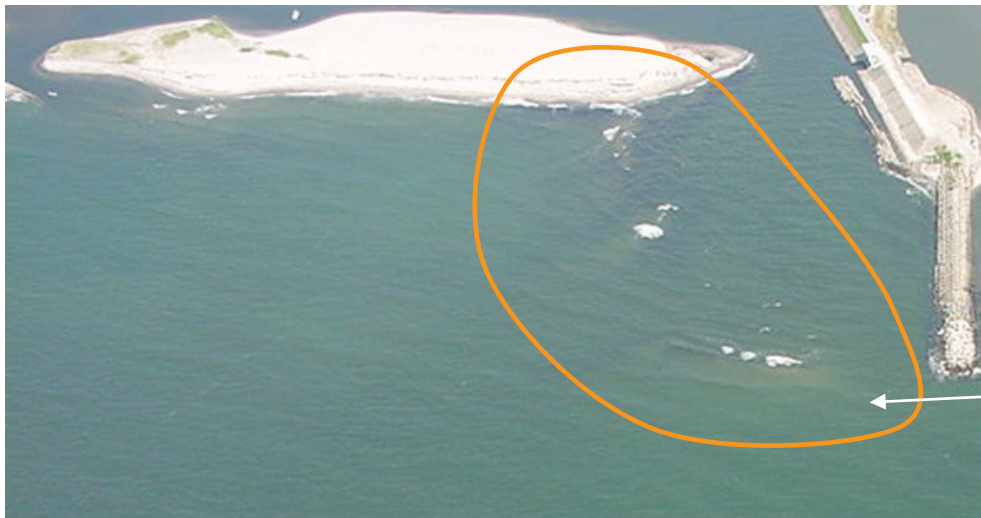
砂が溜り, 水深が浅い  
常に白波が立っている

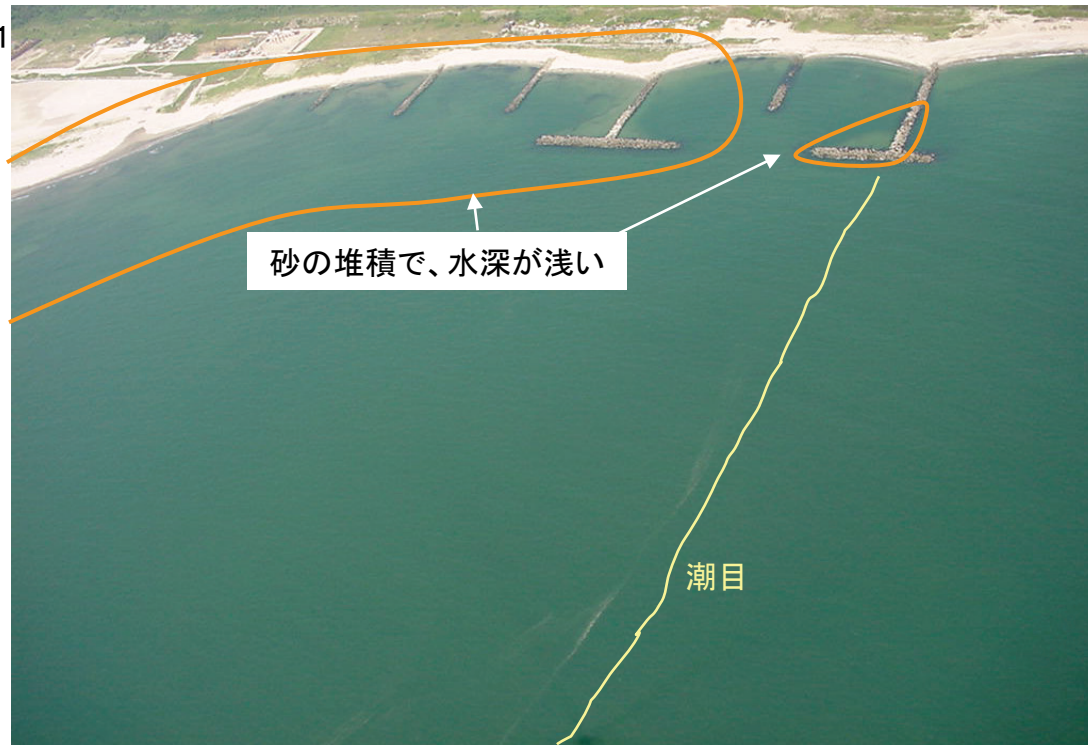
砂の堆積で、水深が浅い

底質は砂で一様になだらか

潮目  
(南側に濁りがある)

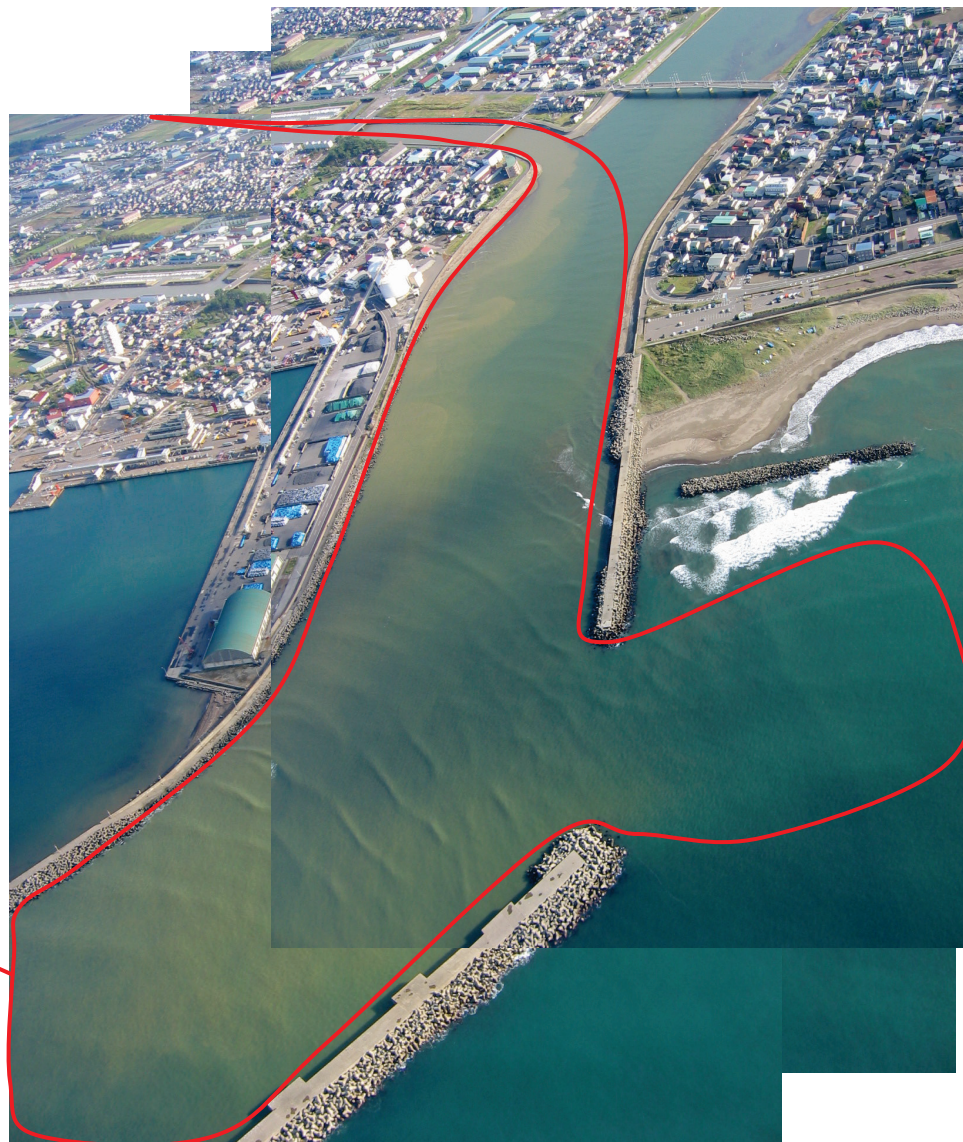
D-1 写真集

濁水が流れ出ていた

有間川河口付近では波は穏やかだった。河川分岐点東側(写真左上部)から濁水が流れ出ていた。

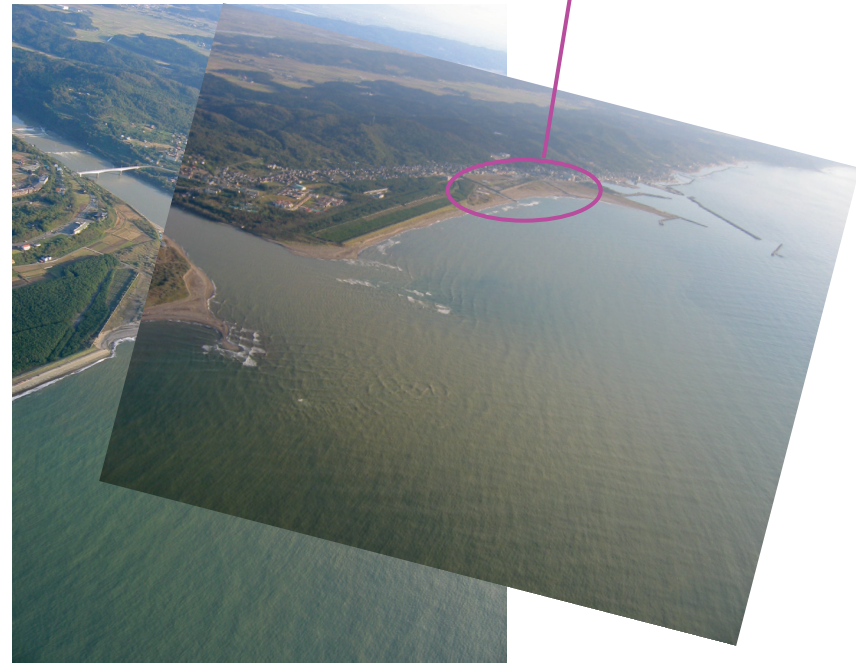
D-4

濁水が流れ出していた

信濃川大河津分水路河口付近では波は穏やかだった。河口付近では濁水が流れ出していた。寺泊中央海水浴場付近では消波及び砂の流出防止のための離岸堤等が設置されていなかった。海岸付近では波が穏やかだった。海岸付近では濁水が流れ出していた。調査時の風は、南南東(写真上側からの風)約1m/sだった。

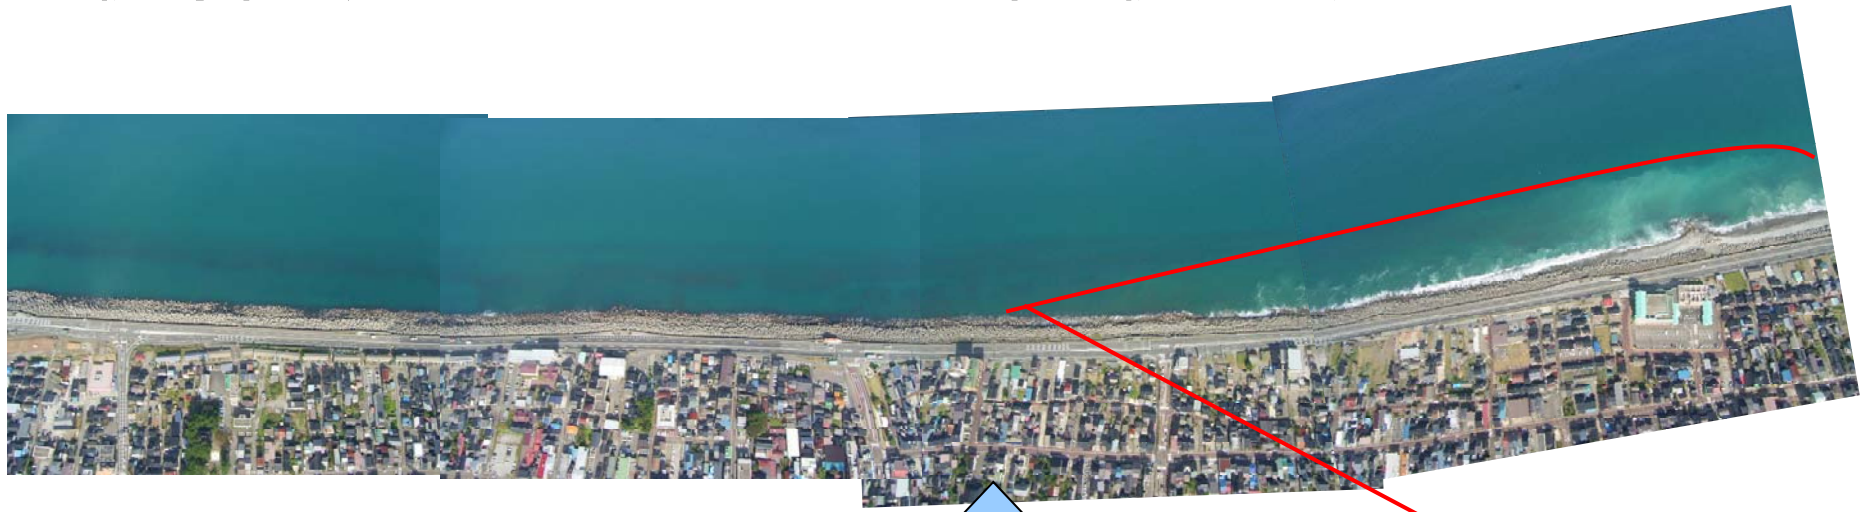
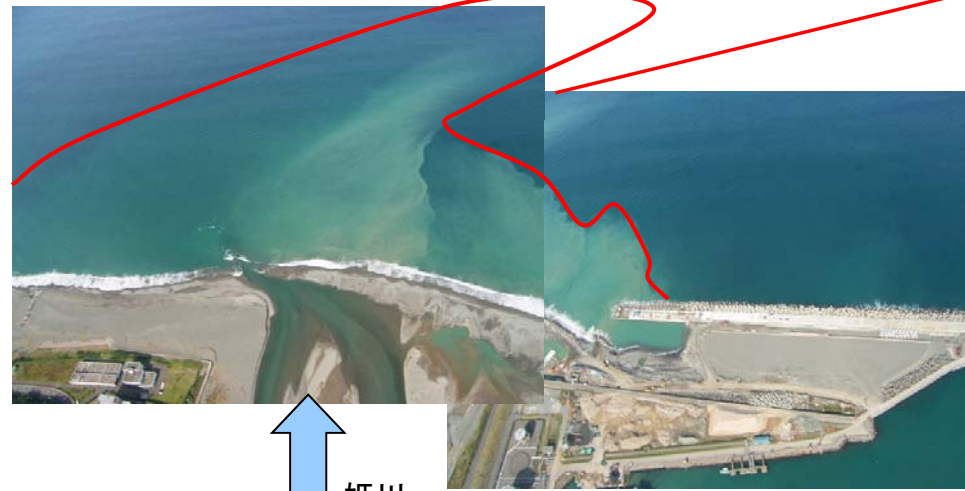
# 新潟県上越市名立区付近～富山県下新川郡朝日町付近間5<sup>E-7</sup>

濁水が流れ出ていた

糸魚川市大町(以下大町)付近では消波及び砂の流出防止のための離岸堤等が設置されていなかった。大町付近では波は穏やかだった。大町北東側(写真右側)では濁水が流れ出ていた。

姫川河口付近では消波及び砂の流出防止のための離岸堤等が設置されていなかった。姫川河口付近では波は穏やかだった。姫川河口付近では濁水が流れ出ていた。

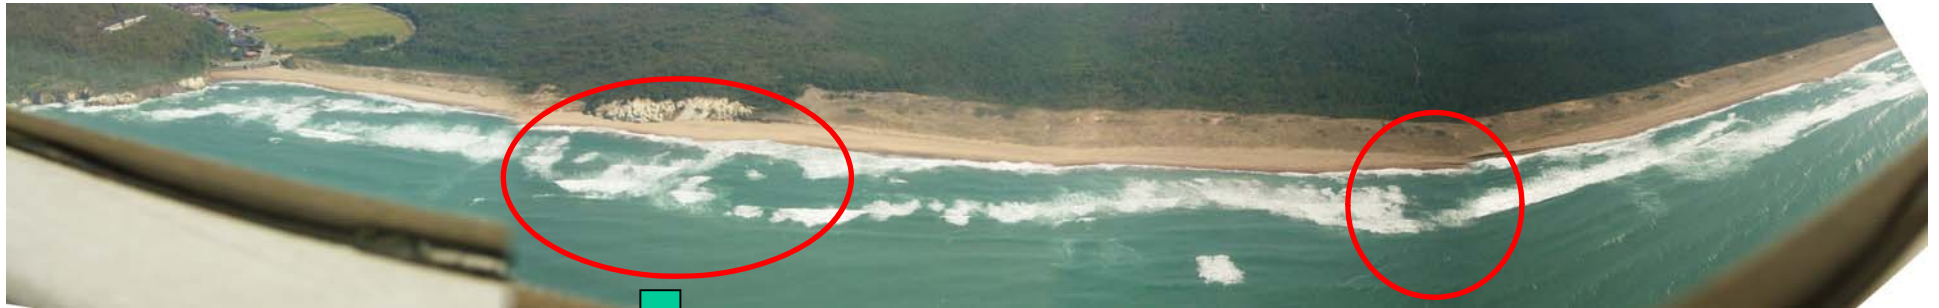
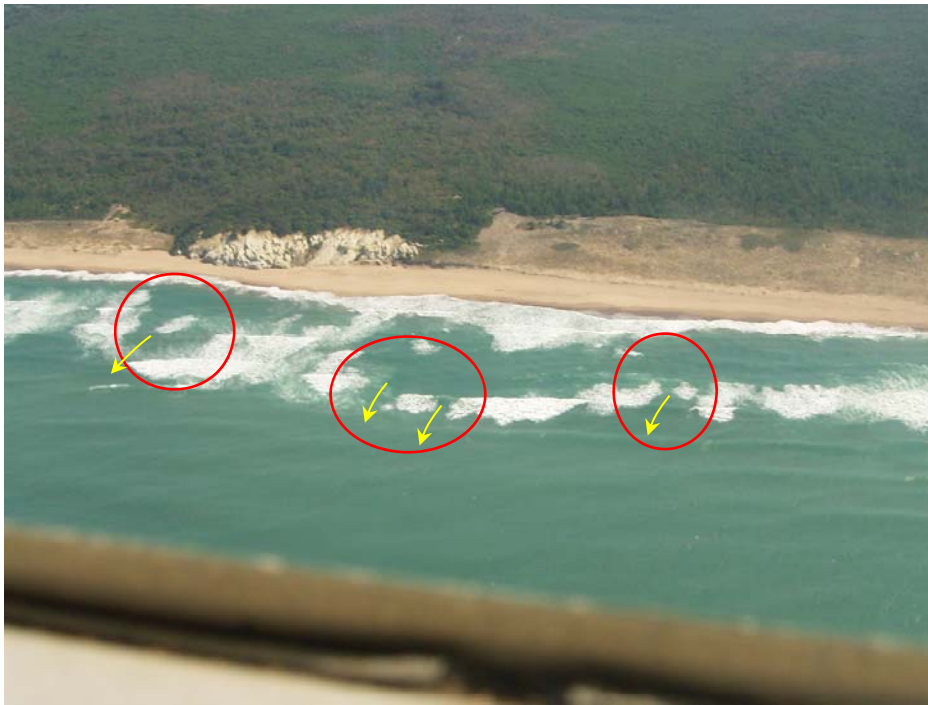
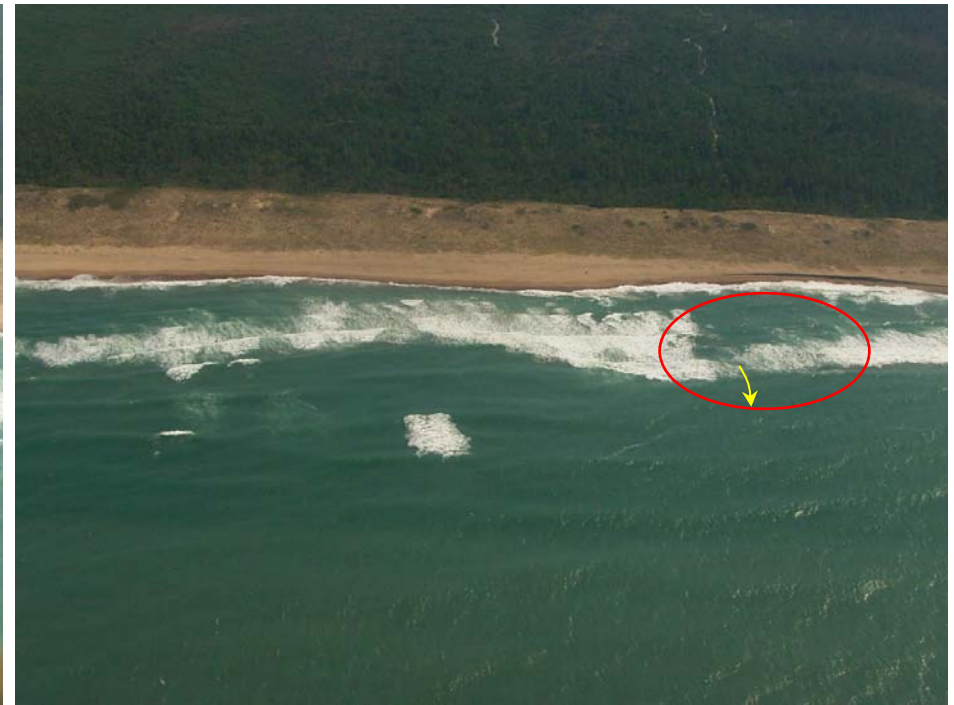
G-1

海岸部、沖合部波が多少出ていた。砂浜では打寄せによる白波がみられた。白波の中にとぎれている部分を確認した。離岸流の可能性が高いと思われる。調査時の風は、南南西(写真右側からの風)約2m/sだった。

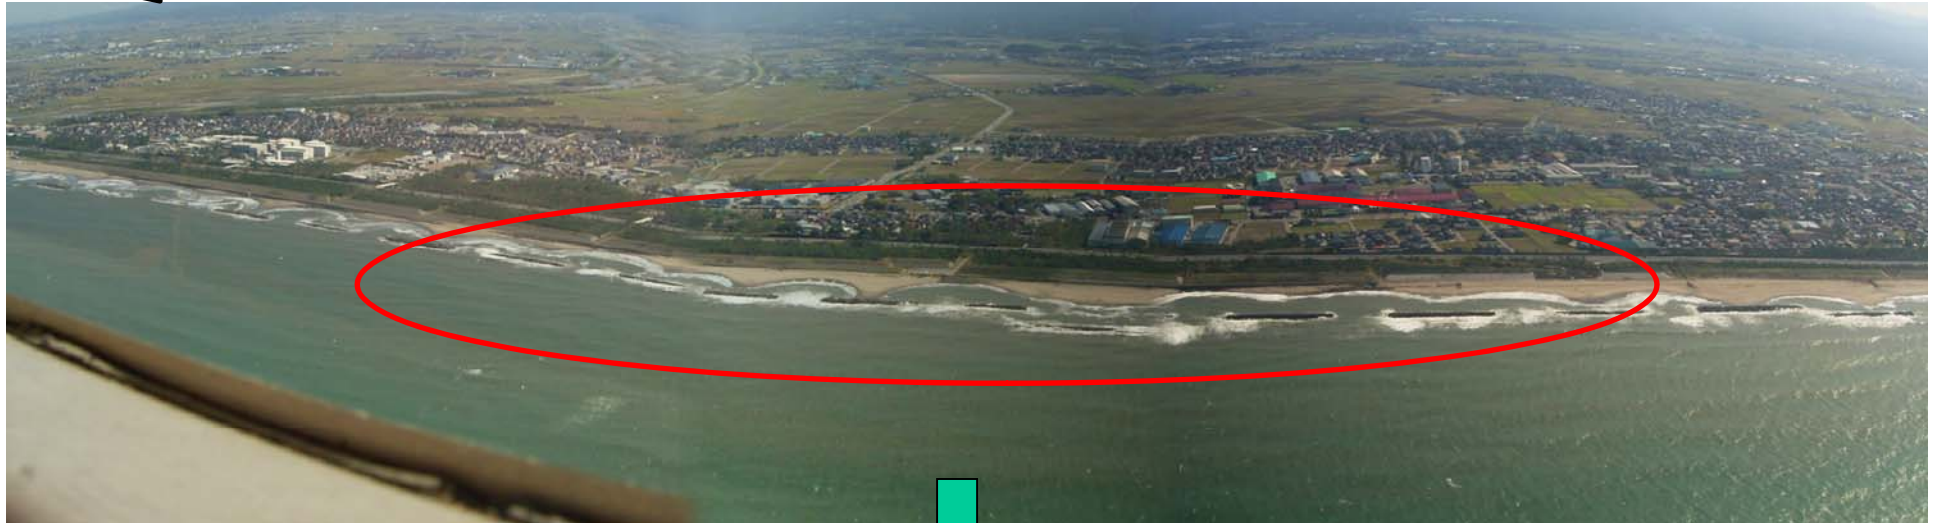
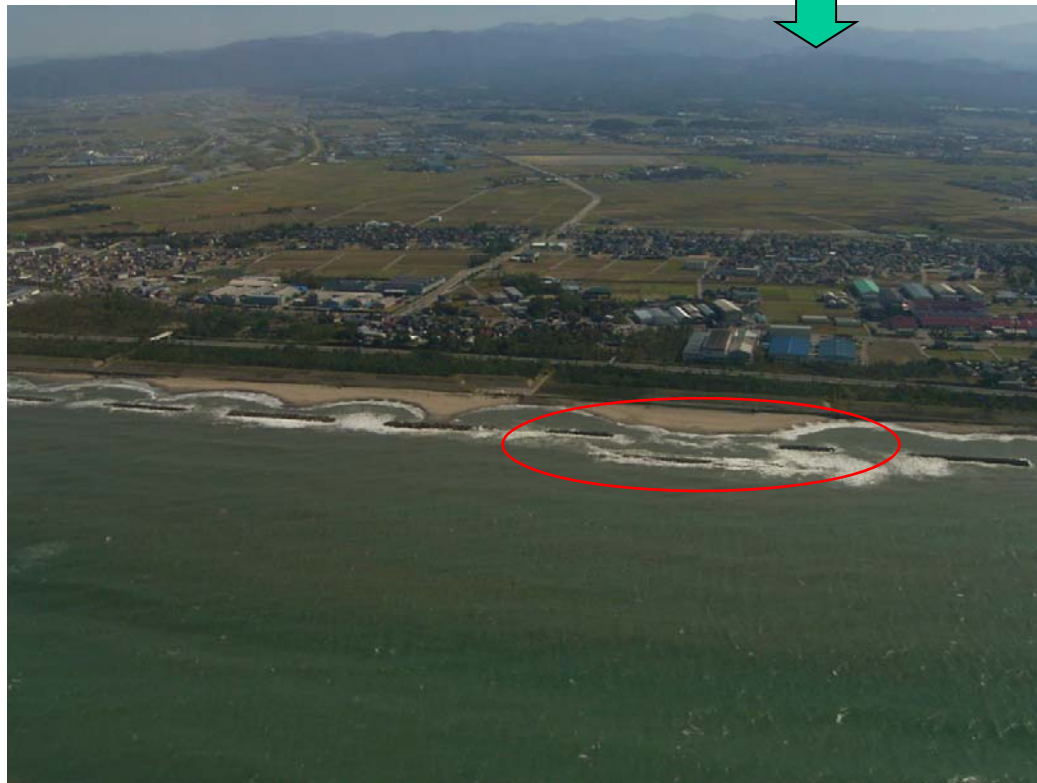
G-4

海岸から約50m沖合には離岸堤が多数設置されていた。砂浜から沖合にかけて突堤及び潜堤も設置されていた。  
離岸堤の内側では砂の堆積がみられ水深が浅いように思われた。  
離岸堤と離岸堤の間では、海水の出入りがあったため、複雑な流れがみられた。離岸堤の隙間を海水が出入りするため、離岸堤の内側で砂が巻き上げられ海水が濁っていた。  
沖合の底質は砂で一様になだらかだった。  
海岸部、沖合部ともに波は穏やかだった。砂浜、離岸堤では打寄せによる白波がみられた。  
河口域の防波堤に沿った流れが確認できた。  
調査時の風は、南(写真右上側からの風)約3m/sだった。

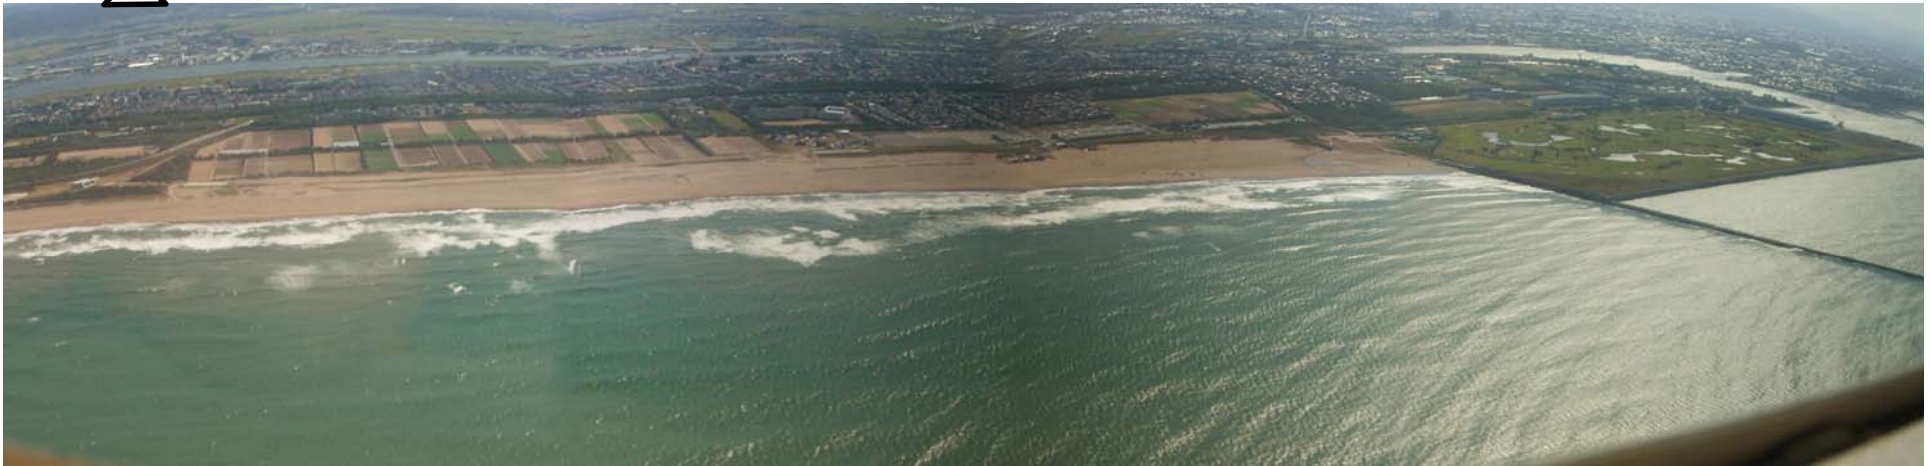
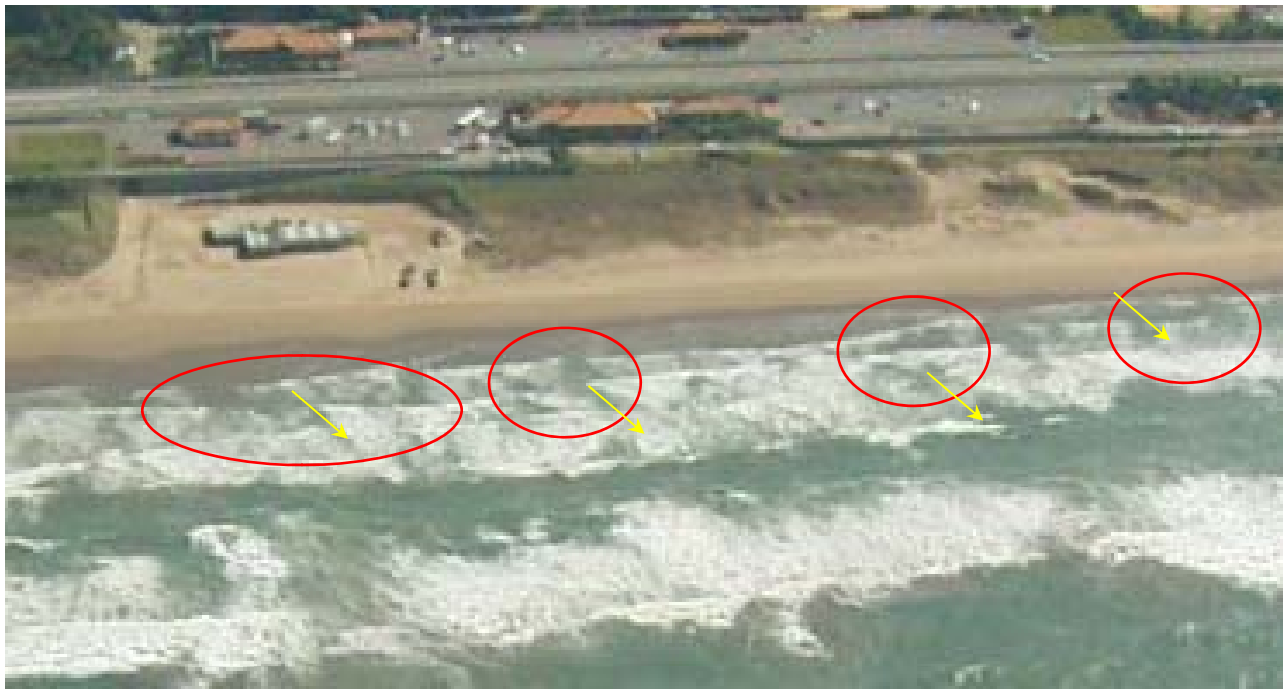
G-8

L字型の防波堤があり、その防波堤に沿って海水が流れている様子を確認することができた。白波の中にとぎれている部分が発見された。離岸流の可能性が高いように思われた。調査時の風は、南西(写真右側からの風)約8m/sだった。

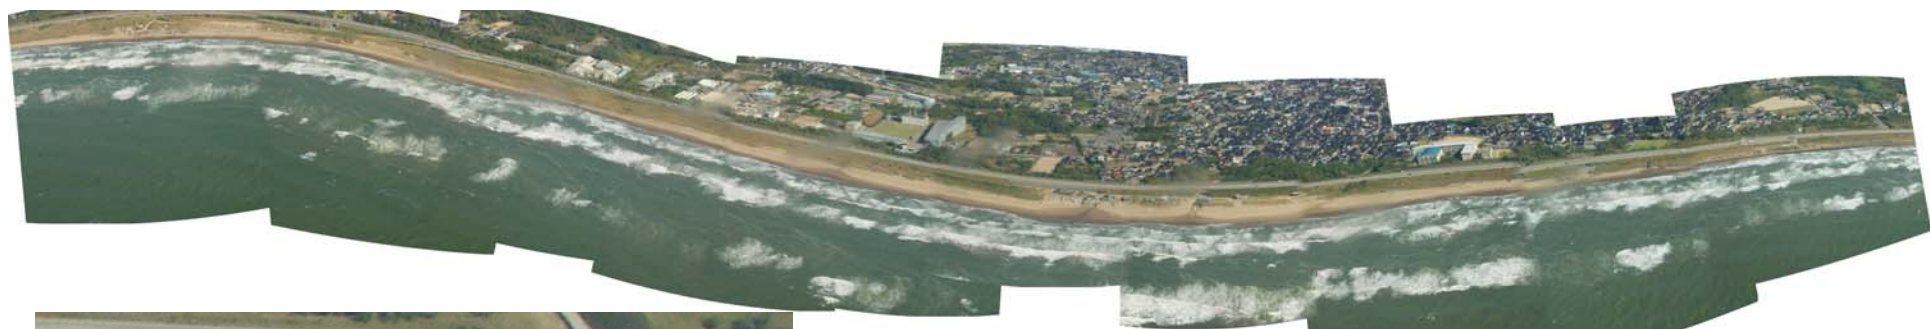
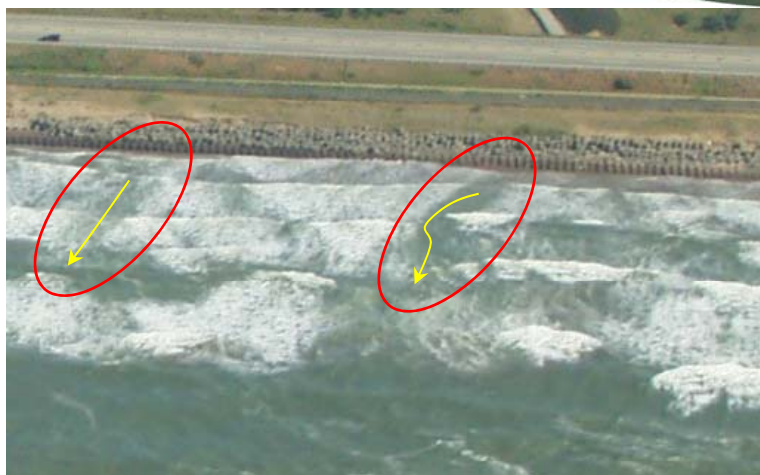
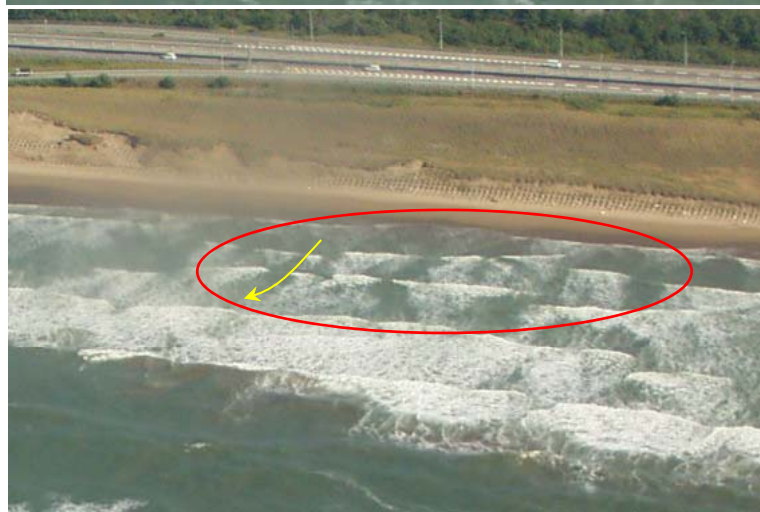
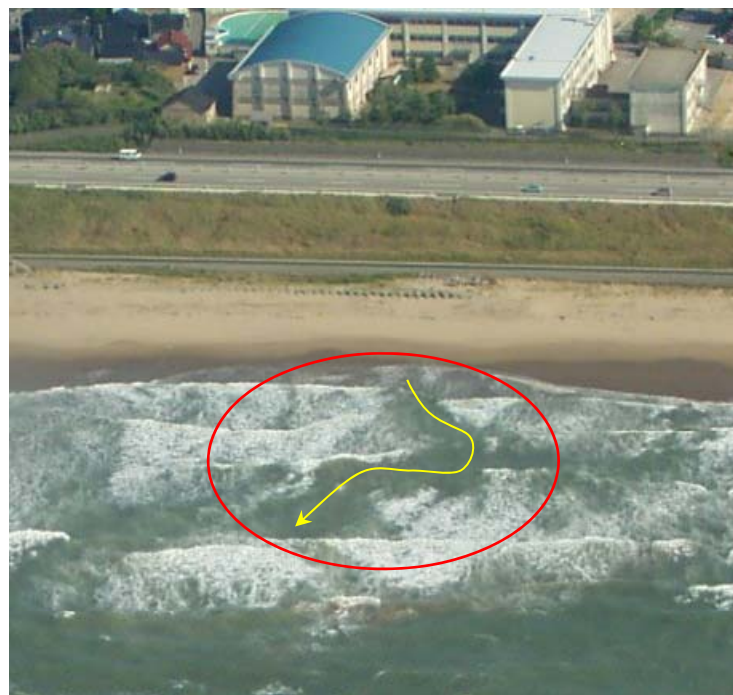
G-11

海上は時化しており、白波を確認することができたが、時折とぎれている部分が発見された。複雑な流れが発生する条件が整っていたのか、多数の離岸流を確認することができた。  
調査時の風は、南西(写真右側からの風)約8m/sだった。

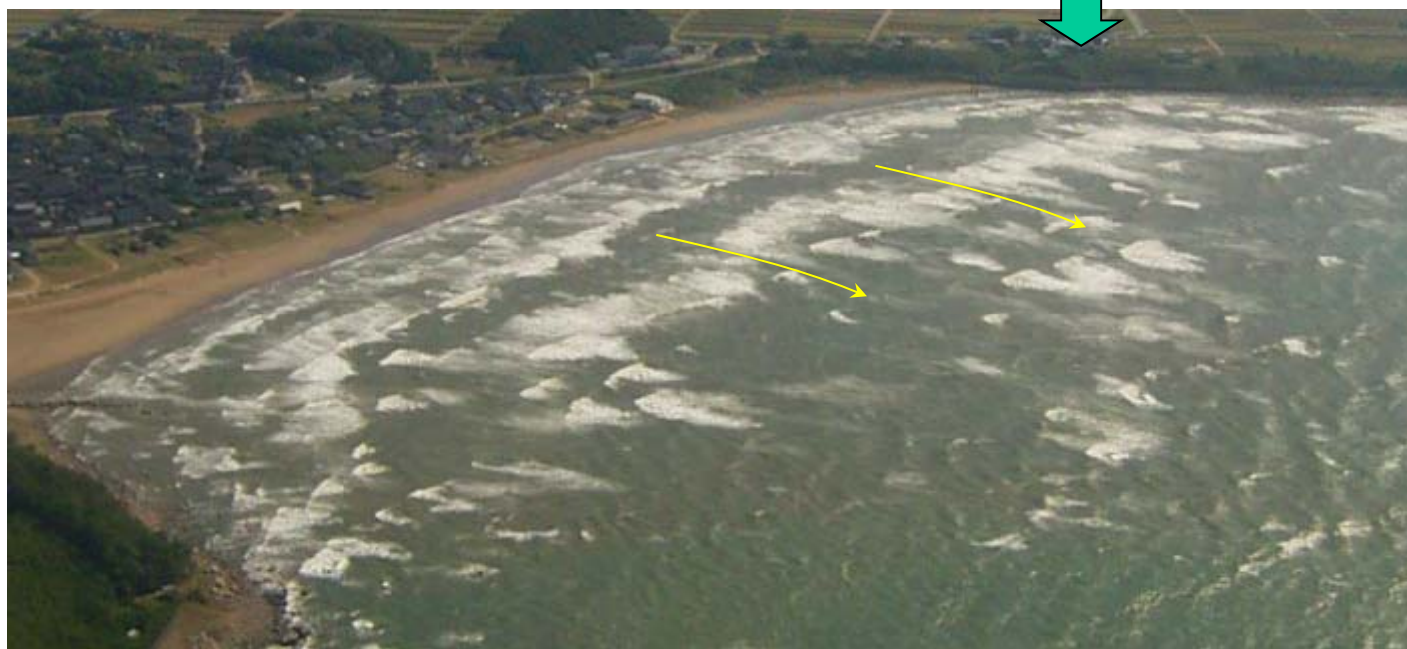
G-12

海上は時化しており、白波を確認することができたが、時折とぎれている部分が発見された。複雑な流れが発生する条件が整っていたのか、多数の離岸流を確認することができた。  
調査時の風は、南西(写真右下側からの風)約8 m/sだった。

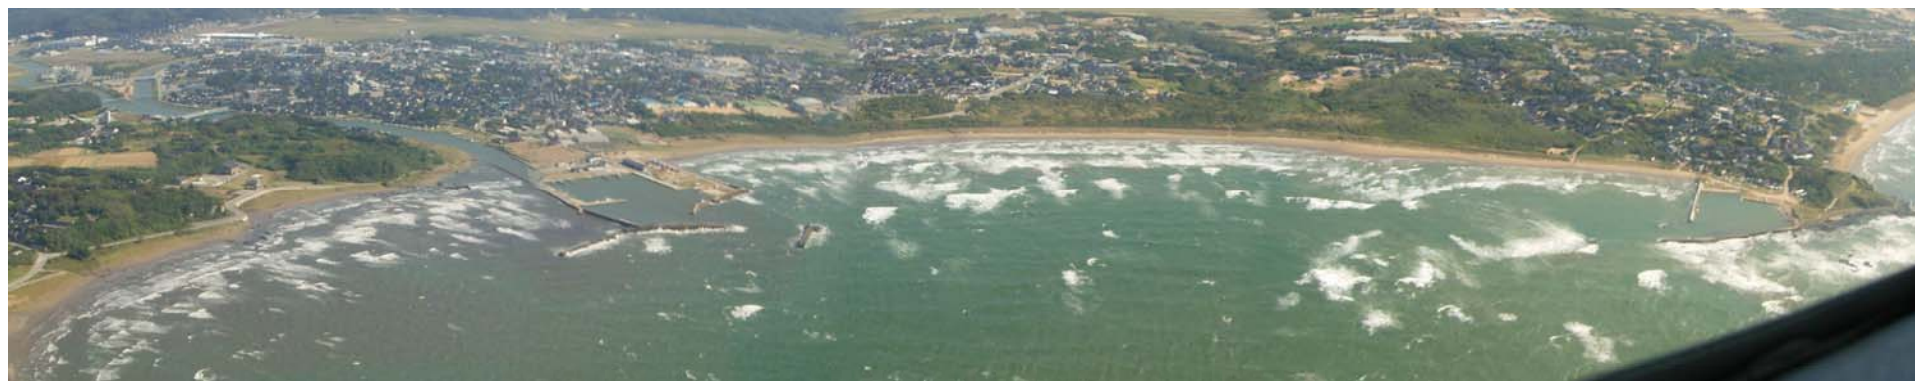
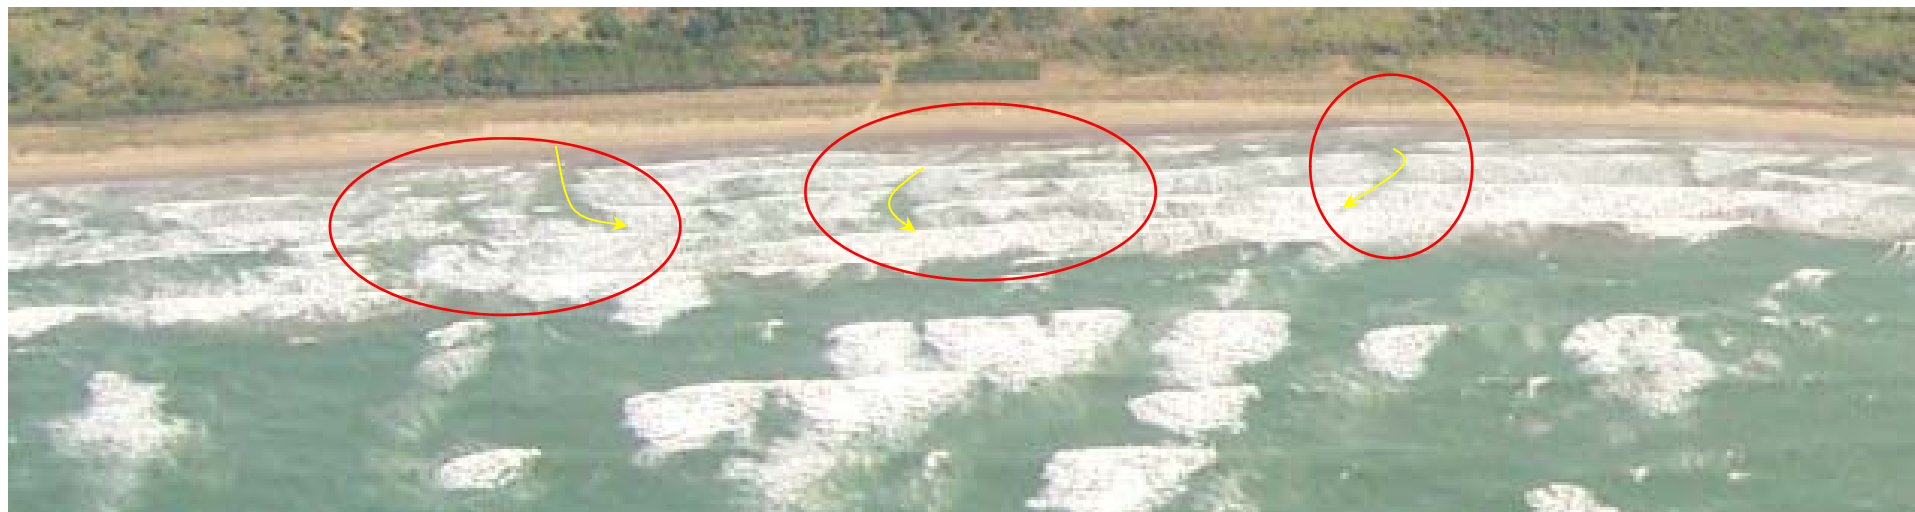
G-13

海上は時化しており、白波を確認することができたが、時折とぎれている部分が発見された。複雑な流れが発生する条件が整っていたのか、多数の離岸流を確認することができた。  
調査時の風は、南西(写真右下側からの風)約7m/sだった。

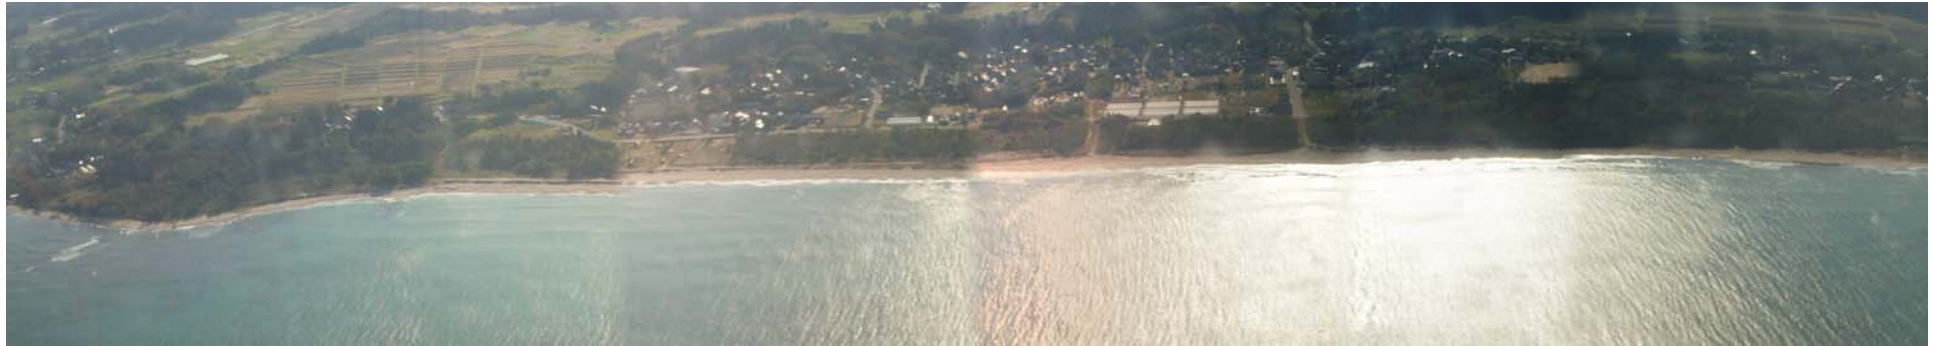
G-14

海面は比較的静穏であり、今回は離岸流のような強い流れは見られなかったが、気象条件によっては強い流れが発生する可能性も考えられる。  
調査時の風は、南南西(写真上側からの風)約5m/sだった。

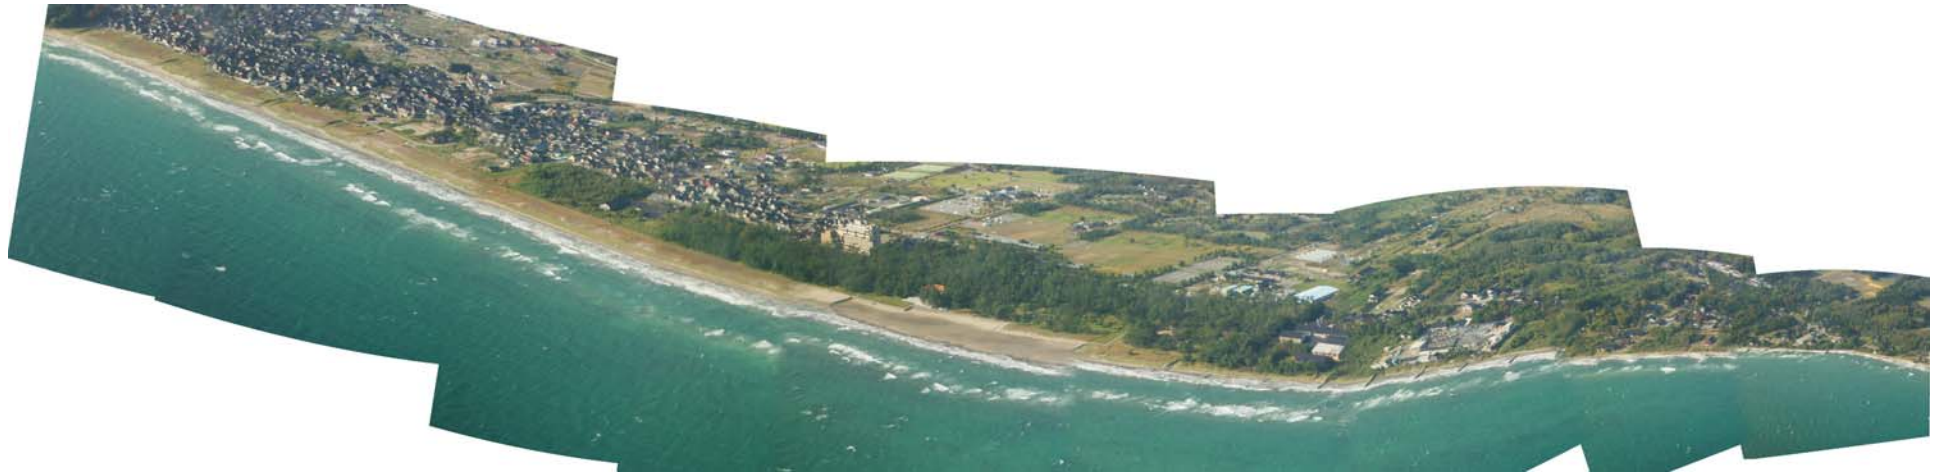
G-15

今回は離岸流のような強い流れは見られなかったが、気象条件によっては強い流れが発生する可能性も考えられる。  
調査時の風は、南南西(写真左下側からの風)約5m/sだった。

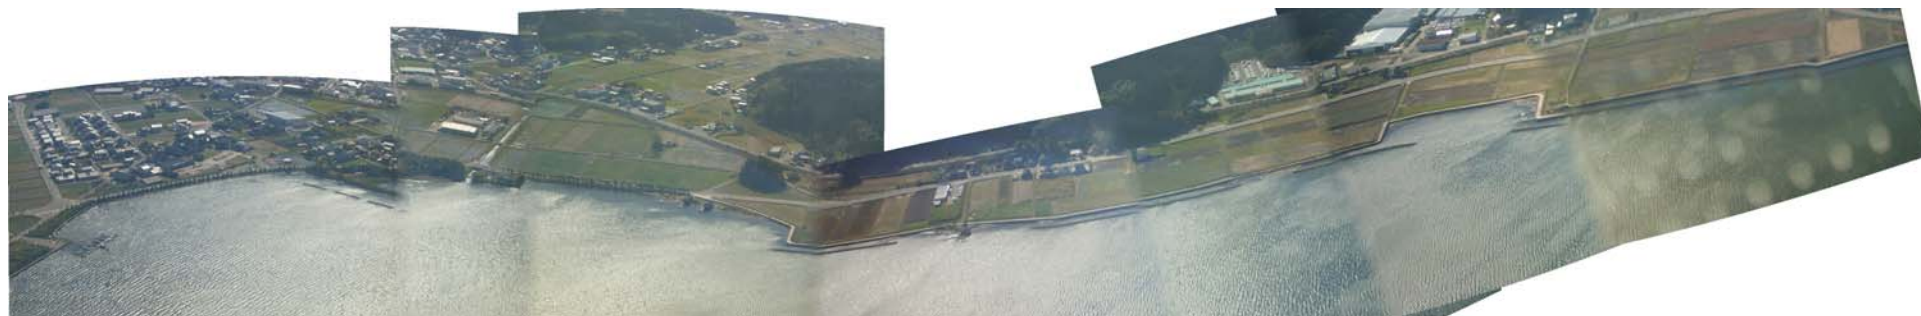
G-17

海面は比較的静穏であり、今回は離岸流のような強い流れは見られなかったが、気象条件によっては強い流れが発生する可能性も考えられる。  
調査時の風は、南西(写真右上側からの風)約4m/sだった。

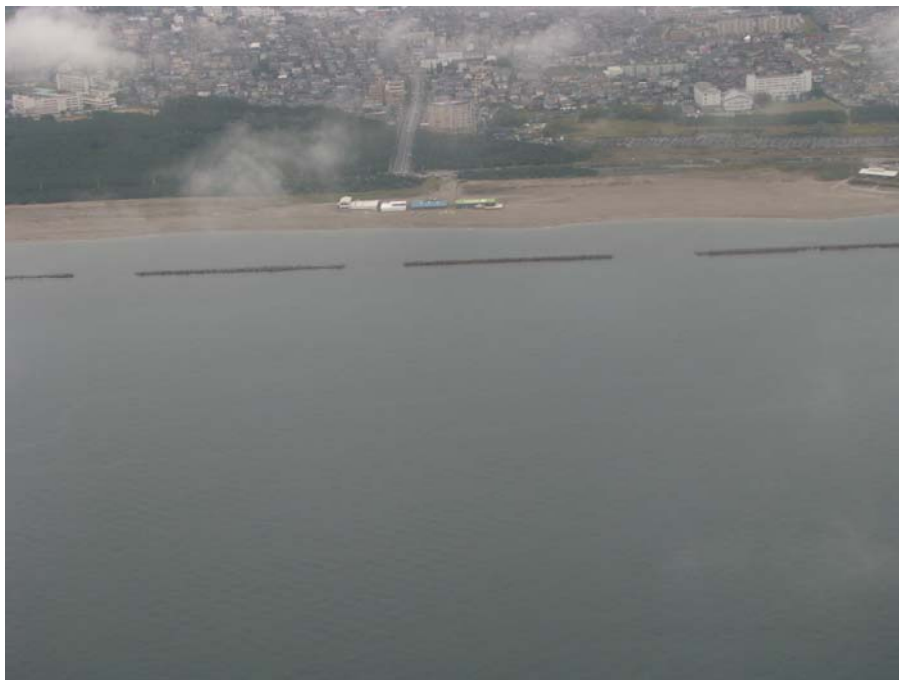
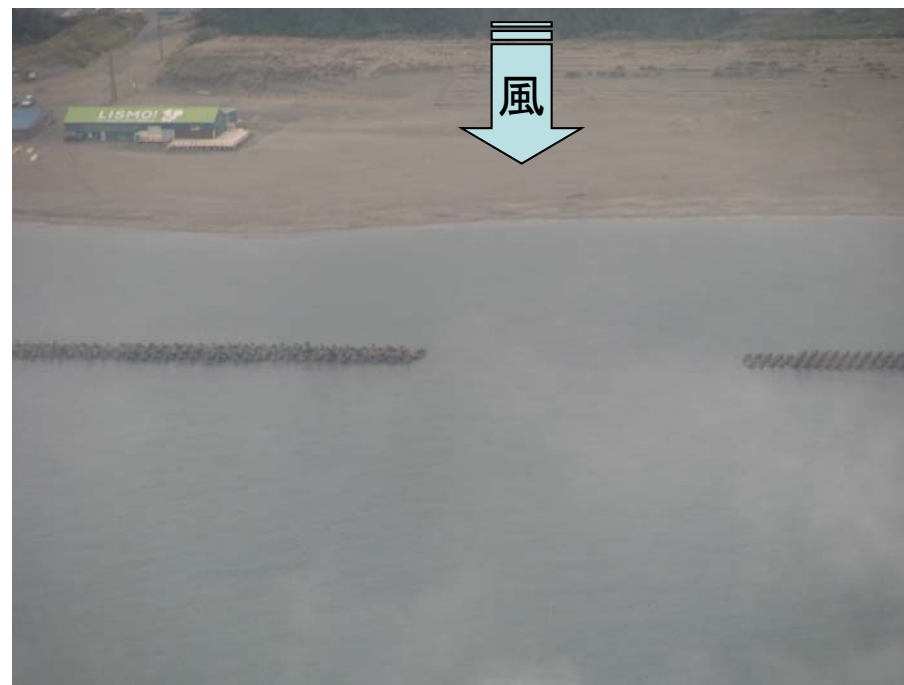
離岸流による事故は、認知されていないが、飛行経路であったため、調査を行った。  
離岸流が発生しやすい人工構造物のそばを確認したが、離岸流は確認できなかった。  
調査時の風は、南(写真上側からの風)約3m/sだった。

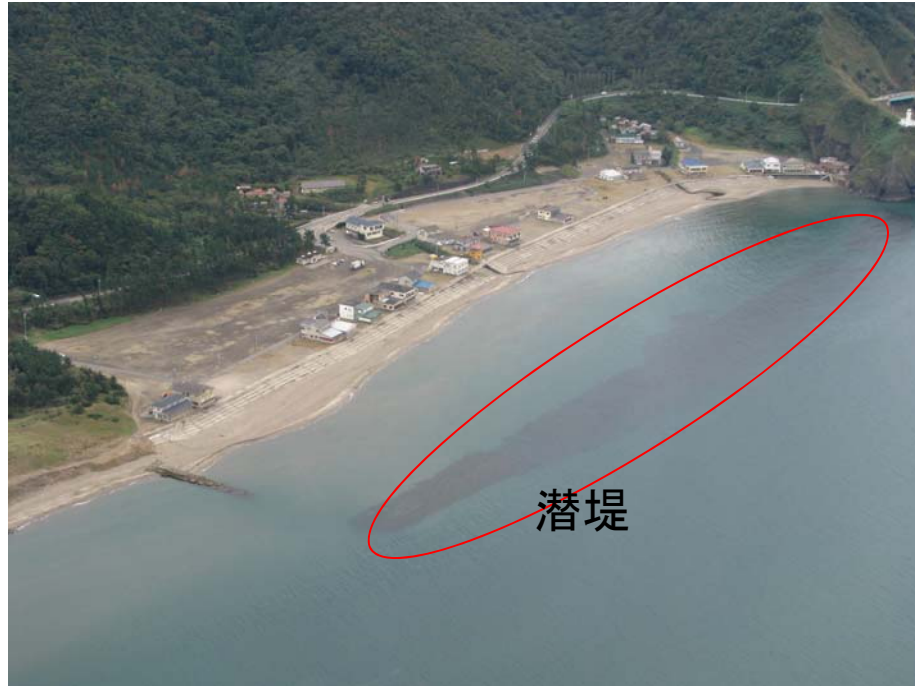
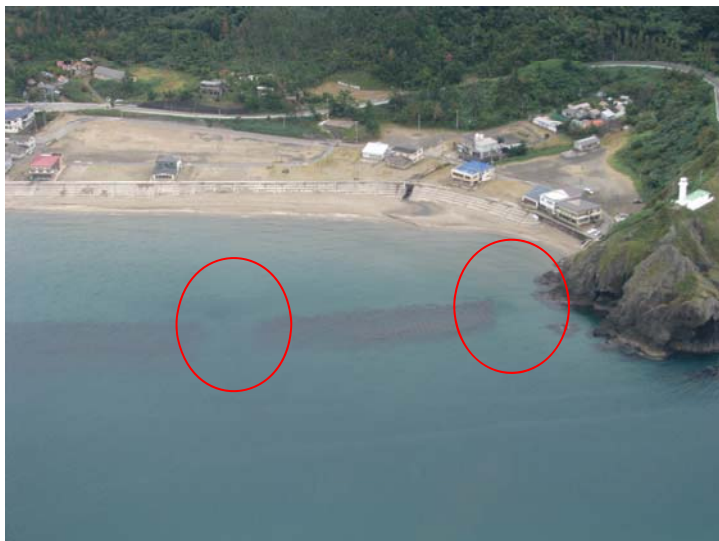
海岸線付近に濁りが見られるが、沖に流れ出ている様子はなかった。  
調査時の風は、南(写真上側からの風)約3m/sだった。
